Projecte de Fi de Grau:

**PLA DIRECTOR D'INTERVENCIÓ
EN VIVENDA TRADICIONAL DEL CABANYAL,
Carrer José Benlliure N° 187**

DAVID PASCUAL PASCUAL

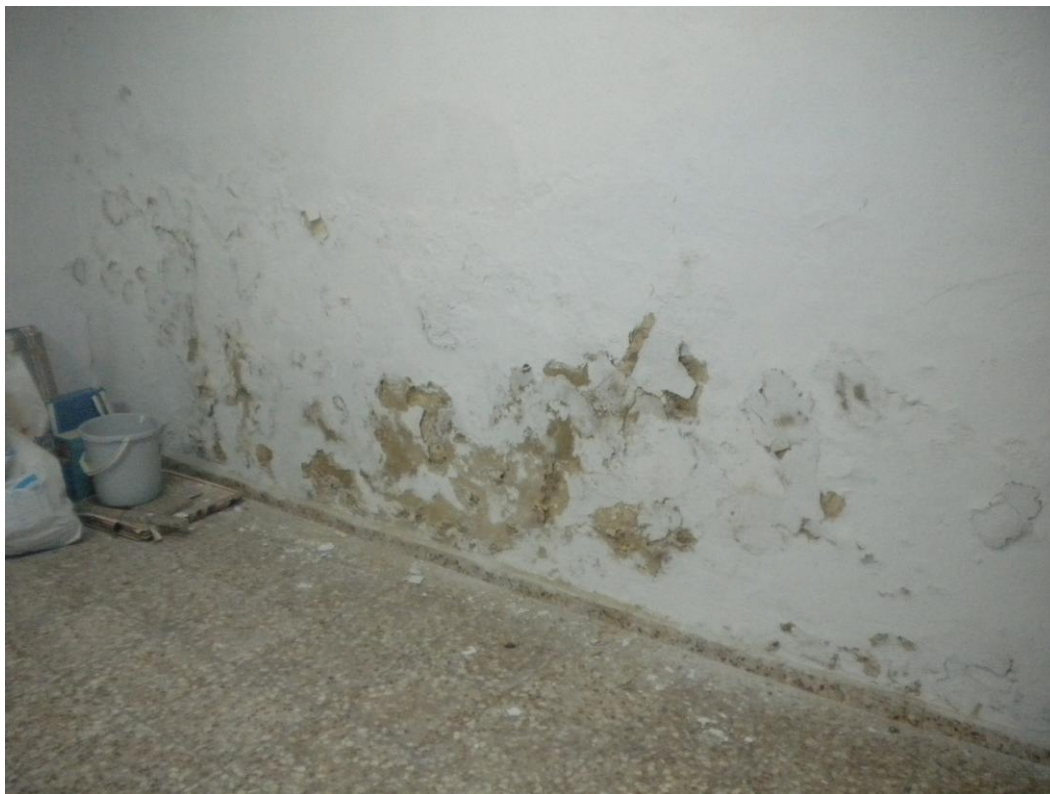
Les parets de planta baixa presenten gran quantitat d'humitats a l'intradós. La pintura a aquestes parets està bufada i ha caigut en algunes zones, així com algunes crostes del lluït del revestiment que s'han després a alguns llocs. Aquestes humitats estan localitzades a les parets mitgeres (nord i oest) i a les parets de la caixa d'escala que recauen a la part interior de la casa.

Humitats a la part inferior del mur de mitgera nord. Planta Baixa.

La forma de procedir seria picar els lluïts dels murs afectats almenys fins a l'altura de la humitat. D'aquesta forma la paret transpira i comença a traspuar la humitat. A continuació s'hauria de solucionar el problema de les humitats provinents del terra utilitzant algun dels mètodes adequats. Per exemple, podrien col·locar-se respiradors ceràmics al llarg dels murs tipus "knapen". També es podria substituir el primer metre de terres humides existents per grava seca, o algun mètode amb el que respire el sòl immediatament inferior al de la vivenda, com per exemple un sòl tipus terrassa a la catalana amb envanets de sostremort, o algun sistema amb elements prefabricats així com el sistema tipus iglú o similars. Afegir també que seria correcte substituir l'antiga xarxa de desaigüe per una nova.

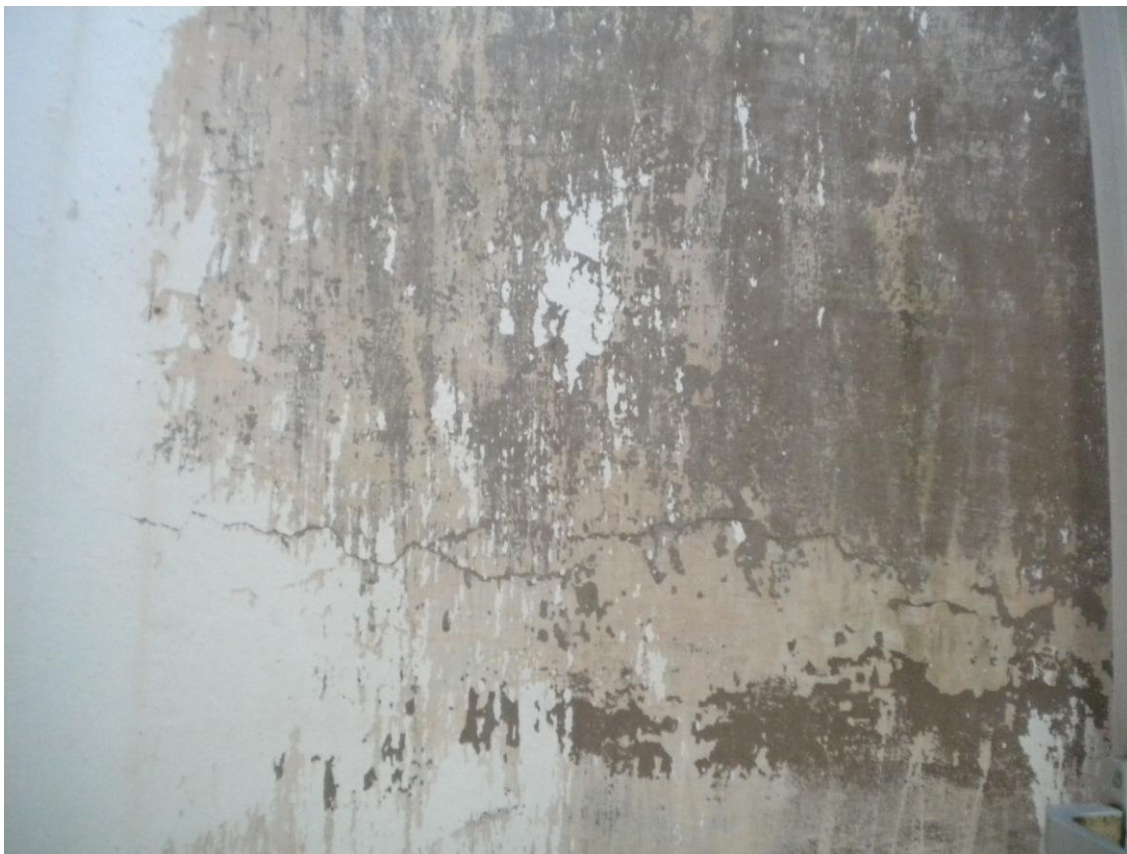
Humitats als paraments del pati interior.

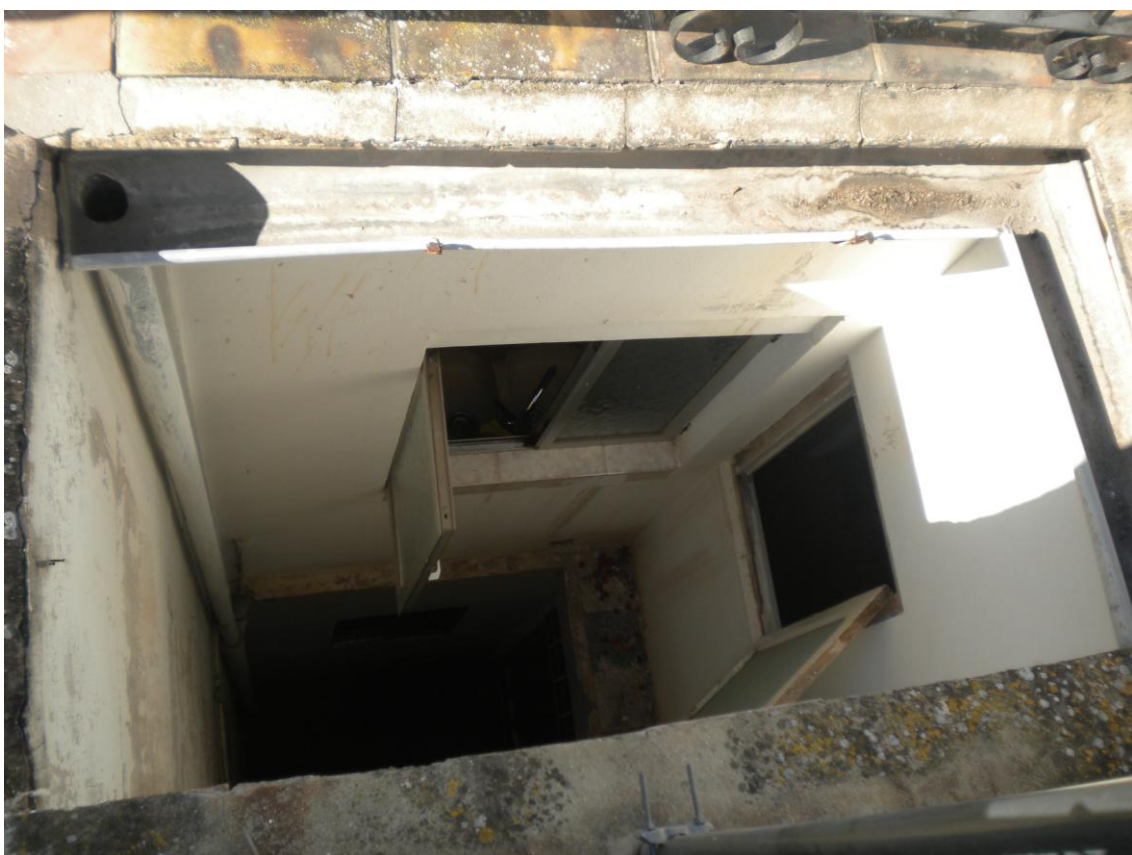
Canaló a dues de les parets que s'observen lliures d'humitats.

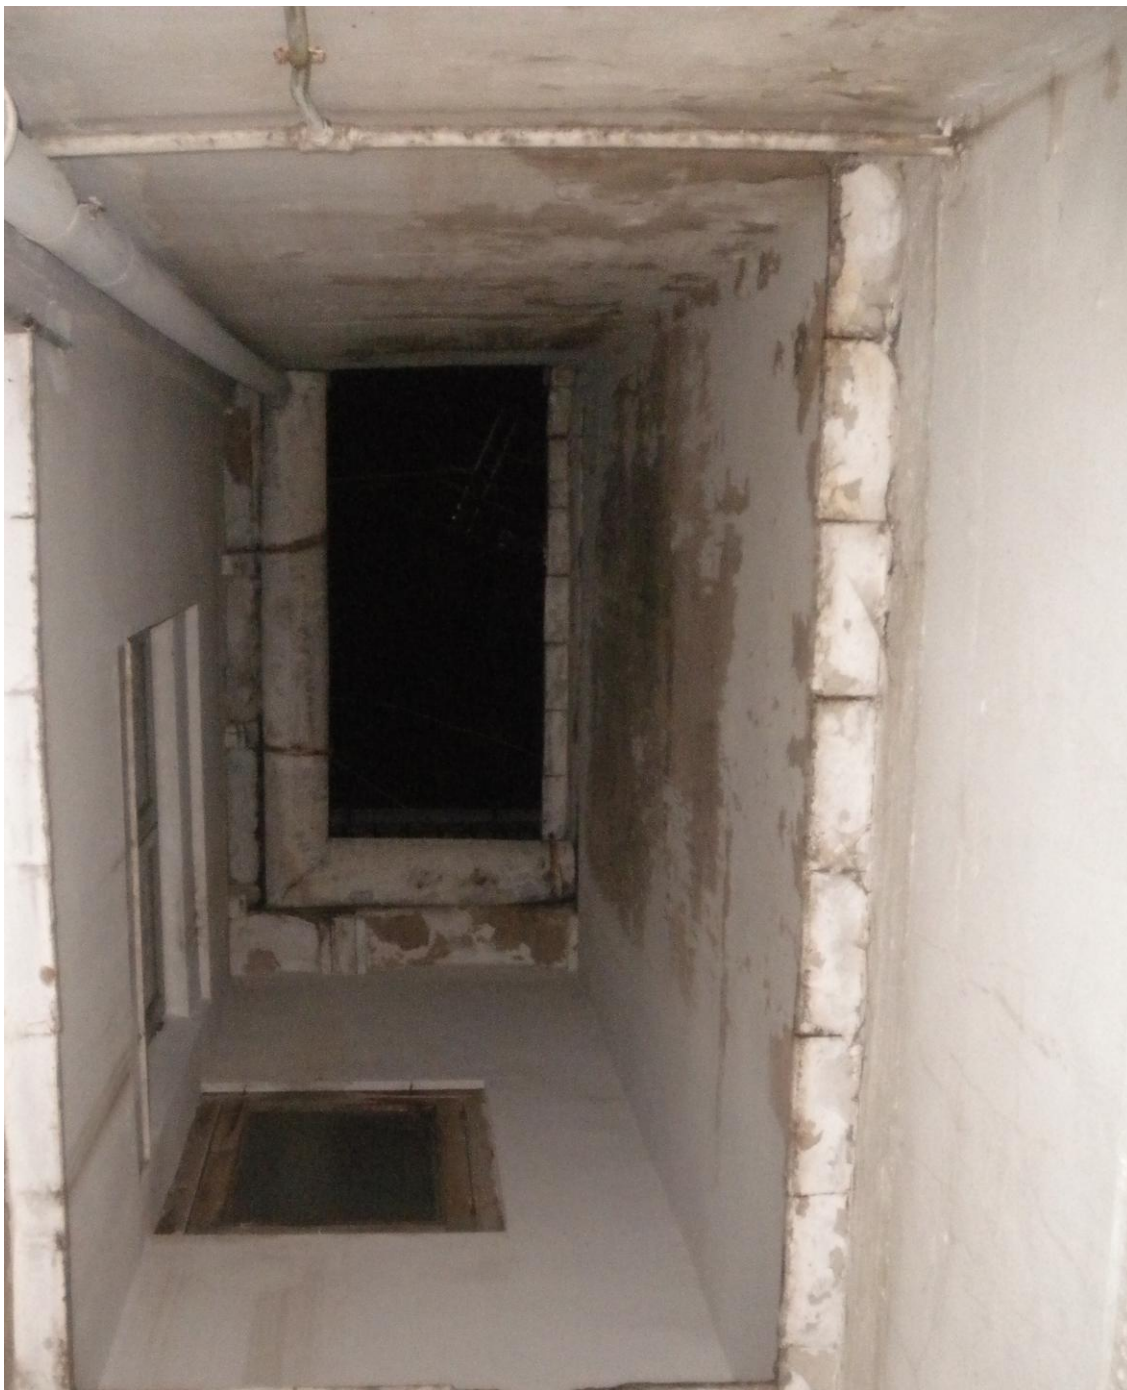
Imatge on s'aprecien les dues parets amb humitats i les dues amb canaló sense humitats.

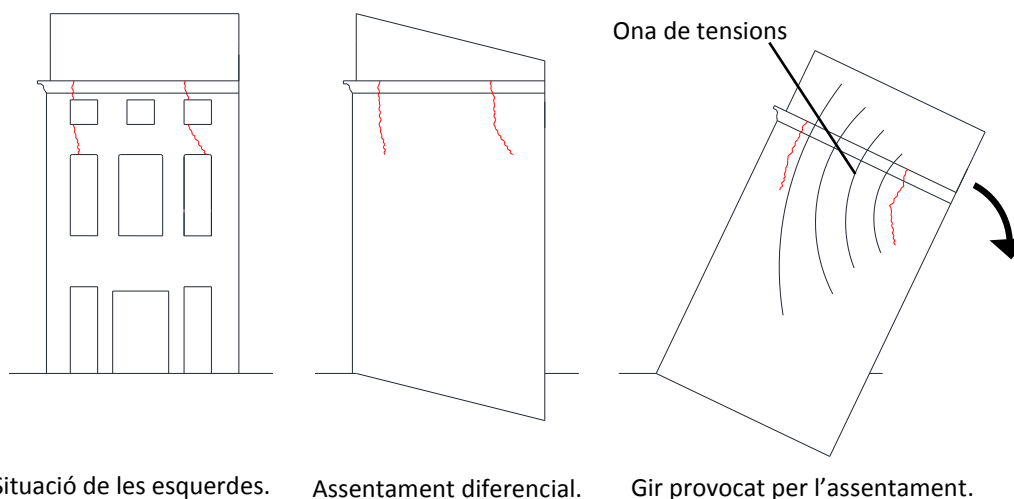
Aquestes esquerdes podrien vindre produïdes per un assentament de la cimentació. La direcció de la inclinació de les esquerdes és la mateixa, encara que aquesta inclinació és més evident i pronunciada a la part dreta. Aquesta inclinació suggereix que l'assentament prové de la part dreta i va reduint-se progressivament a mesura que ens acostem cap a l'esquerra. És per això que l'esquerda de la part esquerra és bastant més vertical, ja que la part que més pateix seria la dreta que es troba en la zona més pròxima al major assentament. El pes de la matèria que està per damunt del buit dret, degut a la xicoteta inclinació de l'edificació, produeix una tensió que intenta desprendre el cantó superior dret de la façana, i açò provoca unes tensions que generen les esquerdes a aquesta zona dèbil (consultar esquema següent on es mostra de forma exagerada el fenomen).

Les esquerdes poden cosir-se mitjançant varetes de fibra de vidre fixades amb resina epoxídica i emplenades després amb morter. És molt probable que l'assentament siga definitiu i no assente més, en aquest cas les esquerdes no creixeran ni n'apareixeran de noves. En el cas contrari en que l'assentament s'aguditze en un futur, ja caldria realitzar una obra de més entitat de reforç dels ciments per estabilitzar-los.

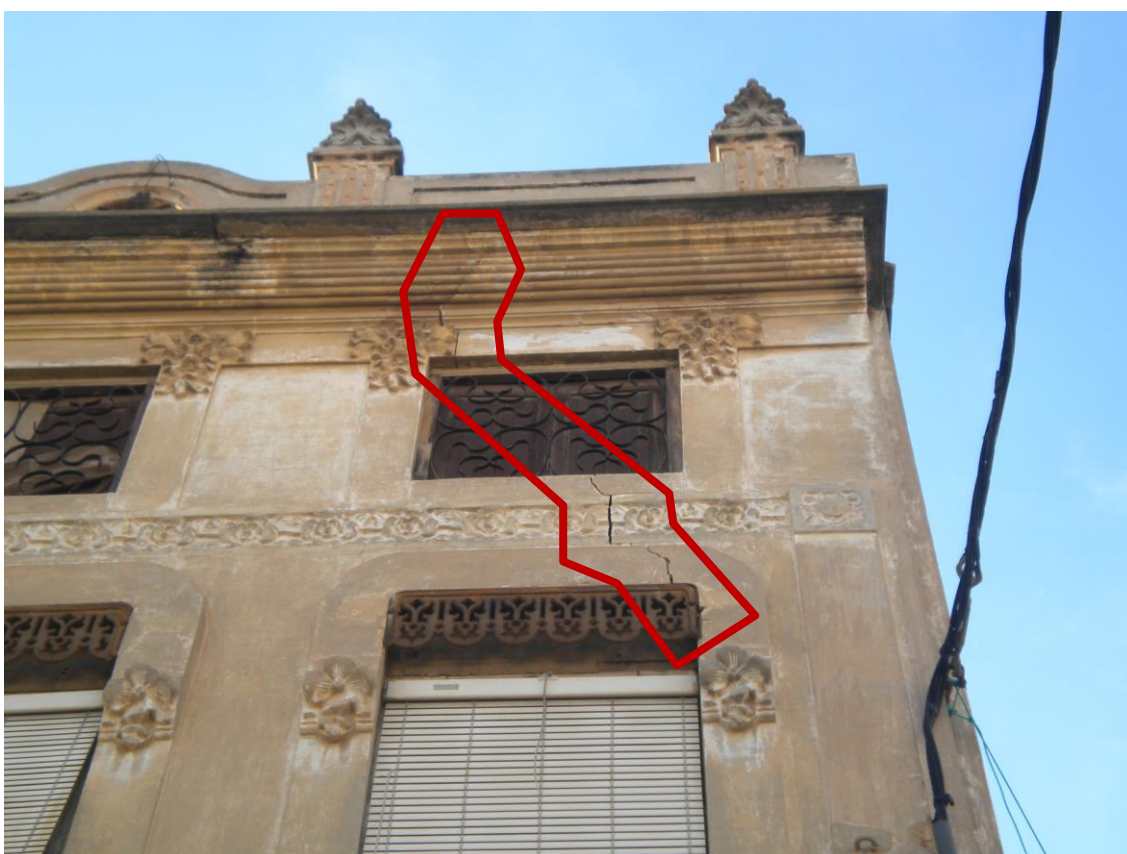
Esquerda de la part dreta.

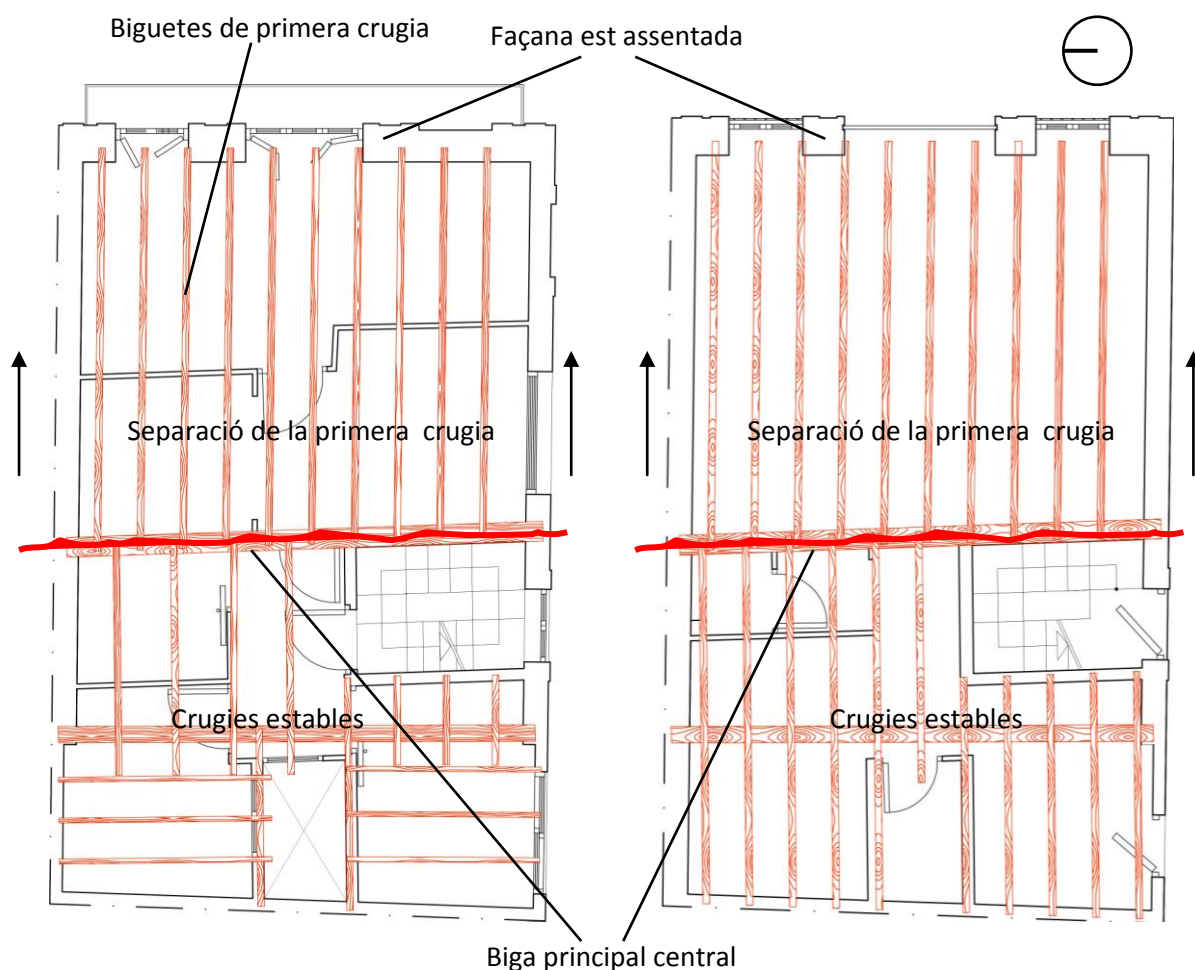
Aquesta lesió podria vindre directament relacionada amb l'assentament de la cimentació que s'ha comentat a la lesió de les esquerdes aparegudes a la façana principal. Al produir-se la cessió del terreny a la façana est i aquesta enfonsar-se lleugerament, les biguetes de la primera crugia que estan encastades al mur est i recolzades sobre la biga central cedeixen també amb el mur i rellisquen lleument sobre la biga separant suaument el sòl de la primera crugia del de la segona i provocant aqueixa esquerda (consultar esquema de localització).

Esquerda sobre esquema estructural de segon i primer forjat respectivament, esquema explicatiu de lesió.

La solució seria tapar les esquerdes reomplint-les amb morter, o tapar-les si es canvia el paviment. En el cas que es canviara el paviment, en el lloc on estan les esquerdes seria convenient realitzar la junta col·locant un elastòmer, per a que aquest en el cas de produir-se xicotetes microfissures en un futur les absorbeixi. És molt probable que l'assentament siga definitiu i no creixa, en el cas contrari en que en un futur l'assentament s'aguditzara i l'esquerda s'obriera, s'hauria de solucionar el problema de la cimentació i reforçar-la per què no continue assentant.

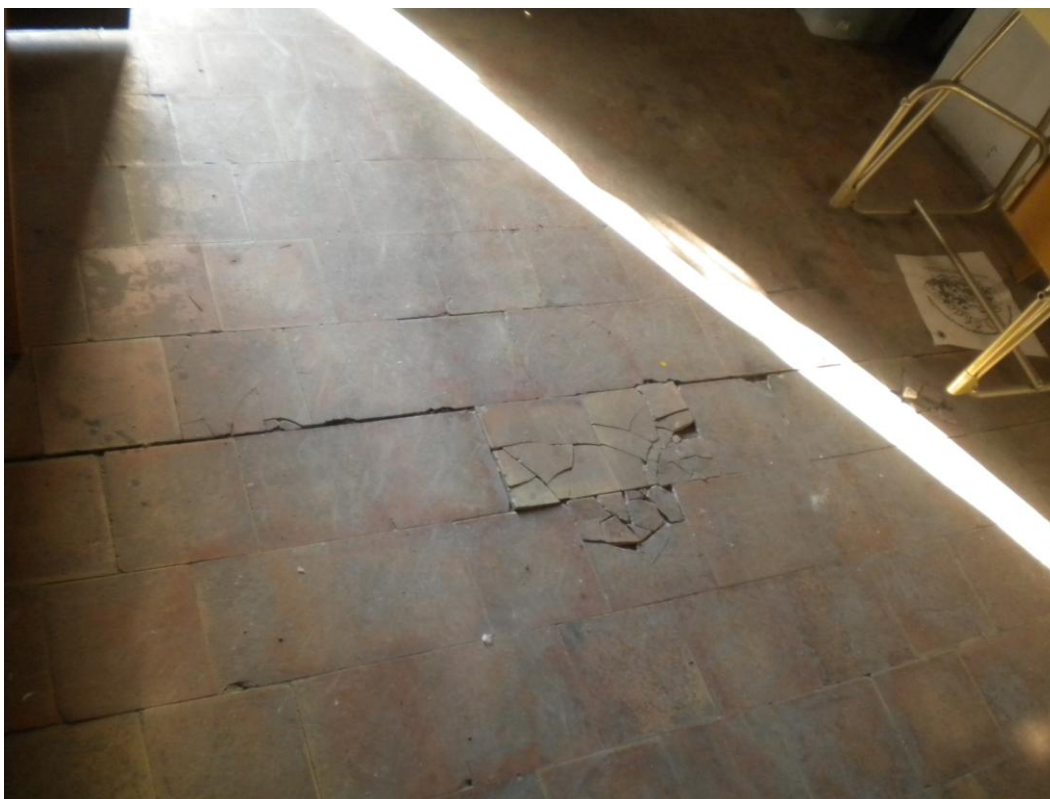
Separació del paviment en el traçat de l'esquerda a la cambra (sòl de segona planta).

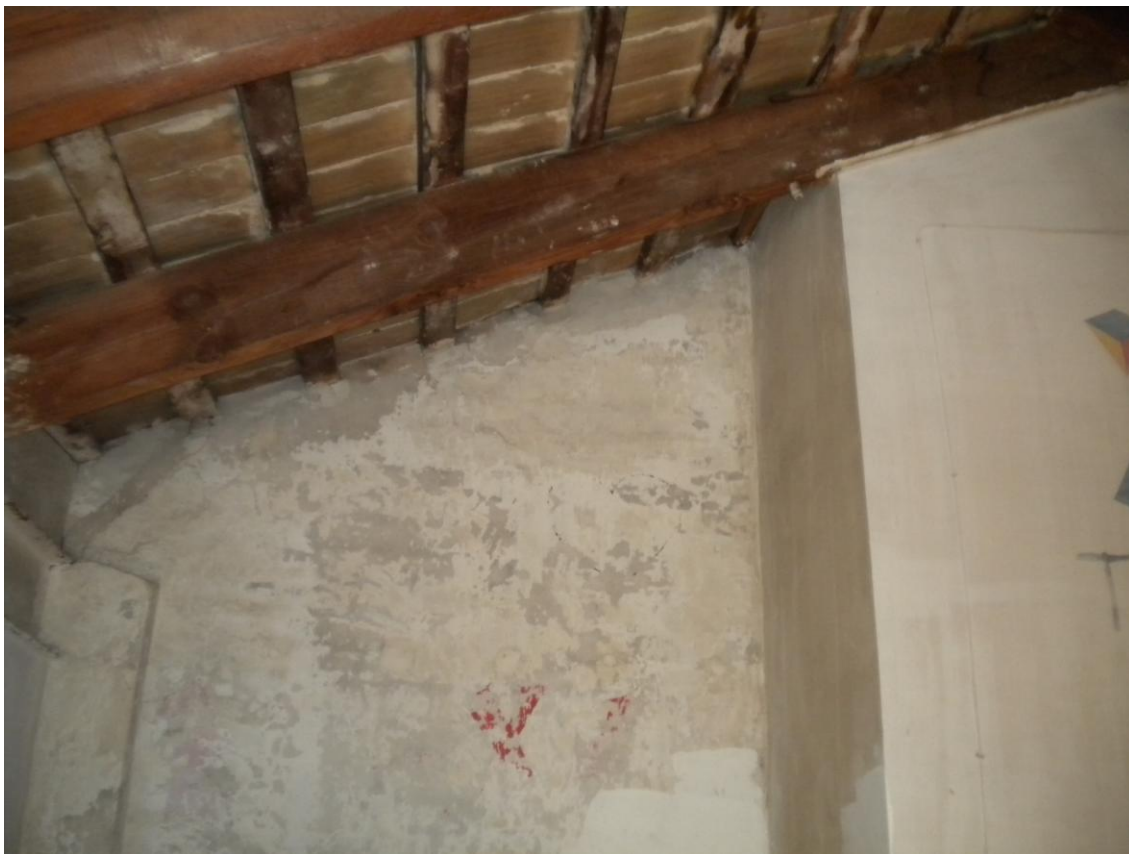
Humitats a la part superior del mur nord.

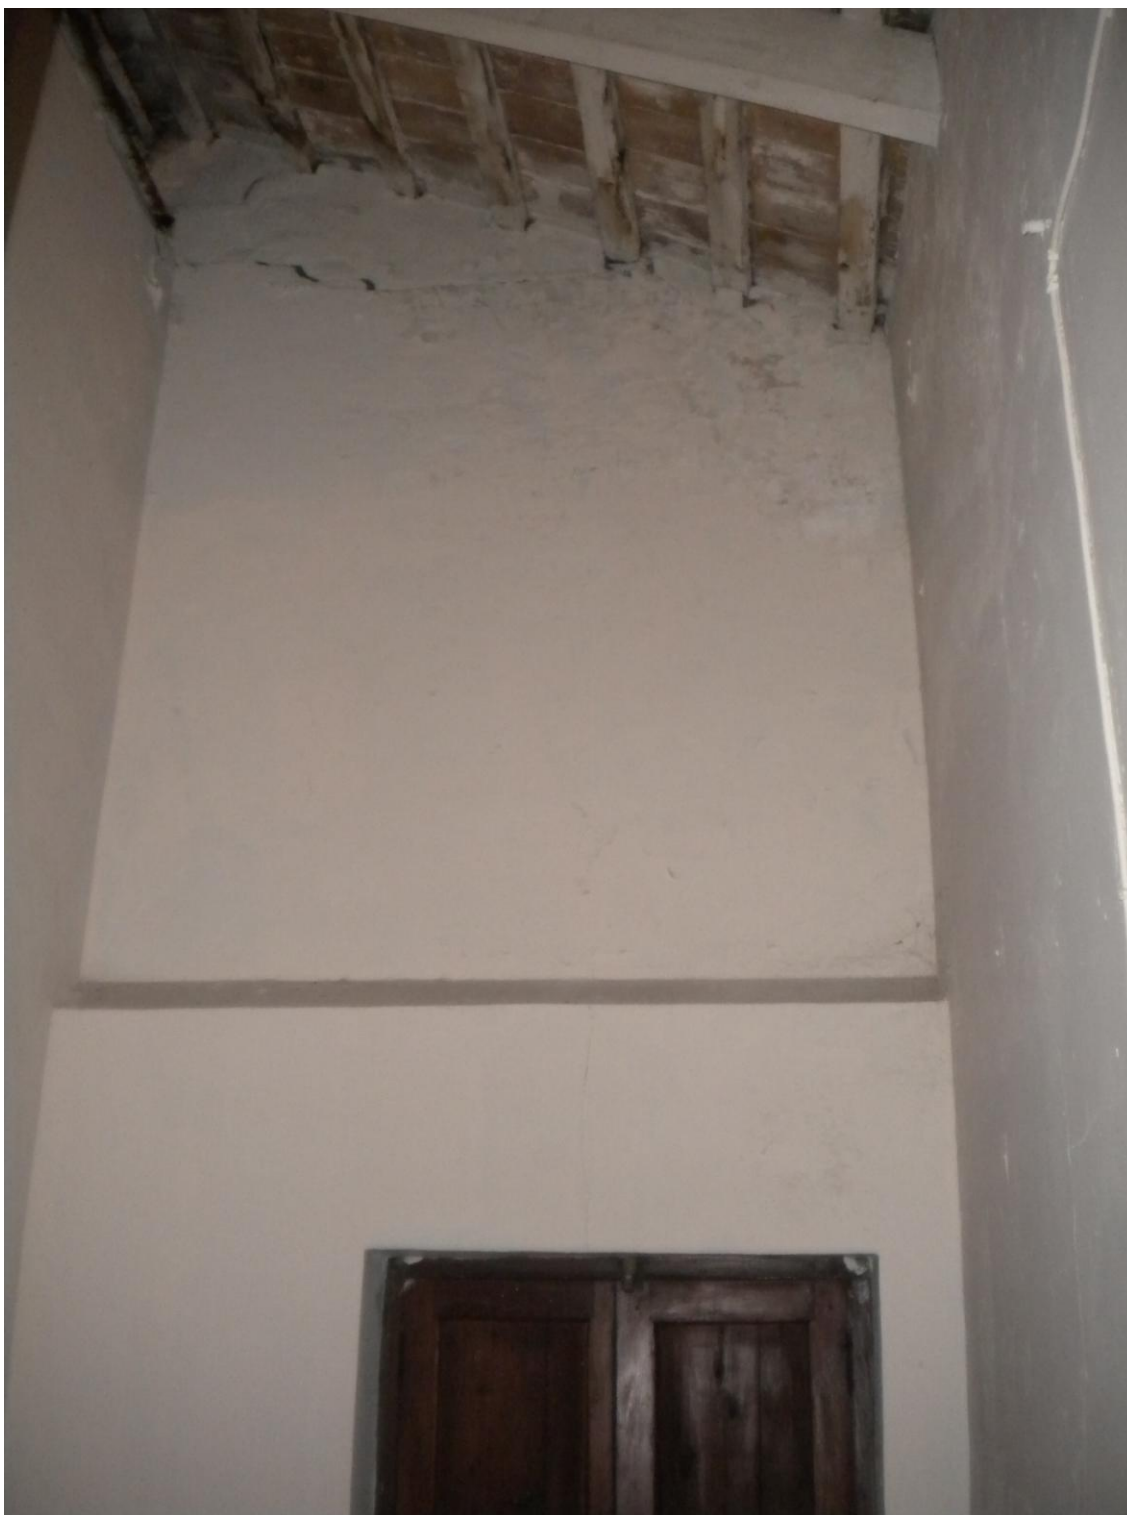
Foto trencament 3.

La lesió podria vindre motivada per la humitat, que ha fet que la fallada del mur es produísca a una zona dèbil, ja que és la zona més susceptible de trencar-se per la convergència de tants elements que s'introdueixen al mur. Just al triangle superior d'aquest mur capcer venen a parar el carener i una gran quantitat de cabirons. La tensió localitzada en aquesta regió provocada pels elements que descansen a aquest punt, estimulat pel contacte amb la humitat de la zona que debilita les juntes dels maons del mur, provoca el trencament del mur.

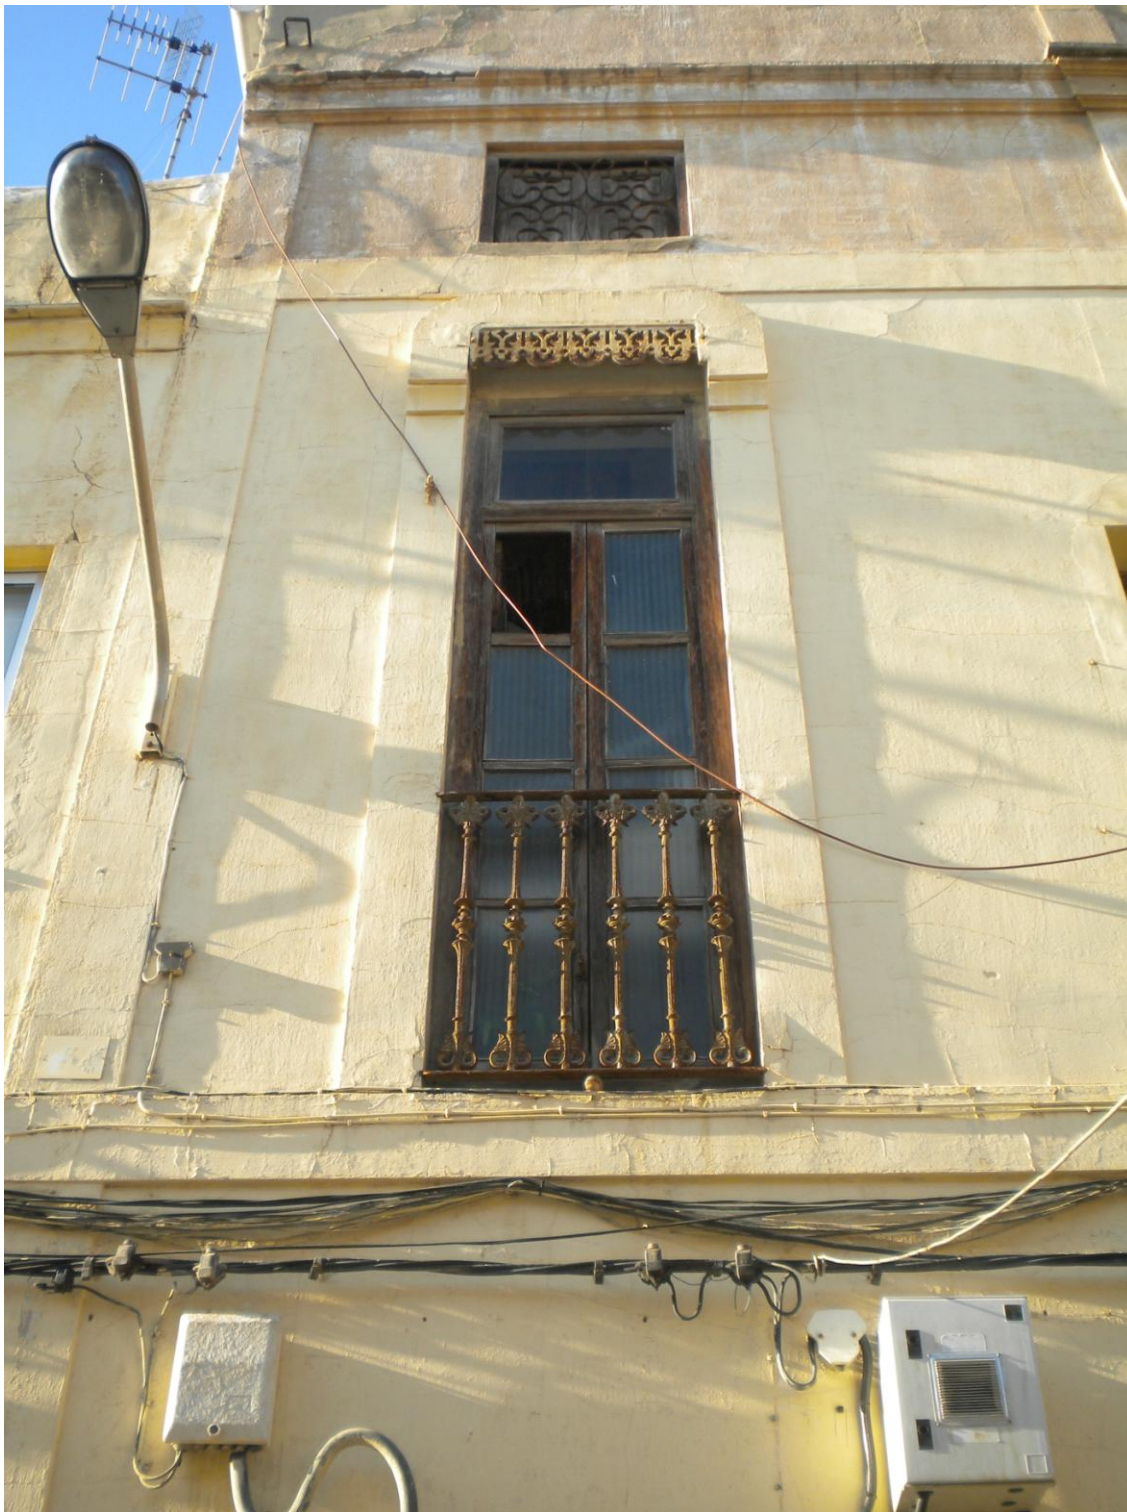
Cables, caixes i farola a la façana sud.

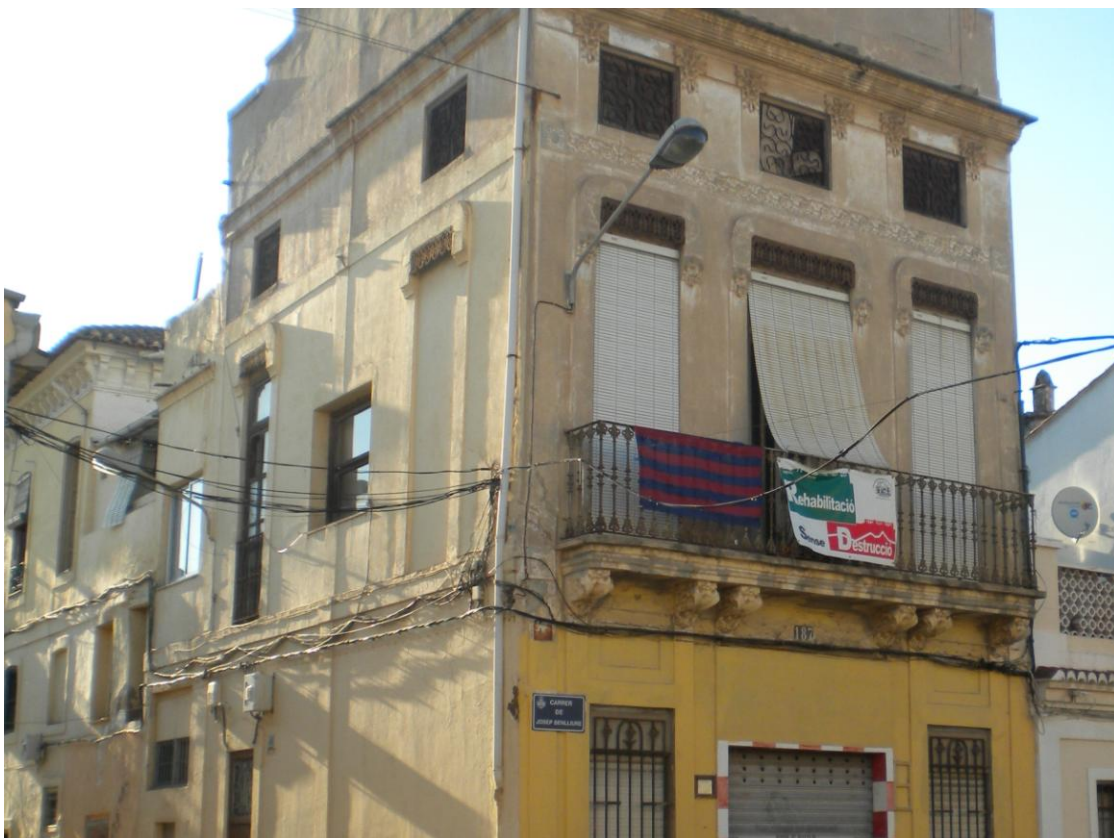
Visió del desordre, faroles, i la quantitat de cables a ambdues façanes i que arriben a aquestes.
