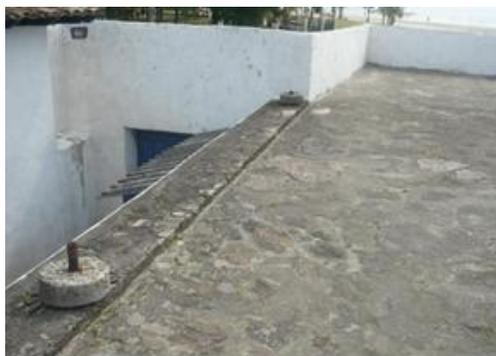
FALTA DE BARANDILLA PARA DESNIVEL.

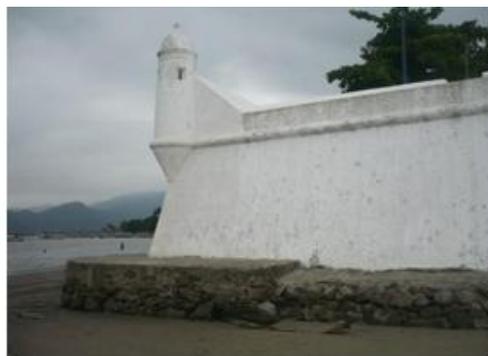
ÁREA INTRANSITABLE POR PMR.

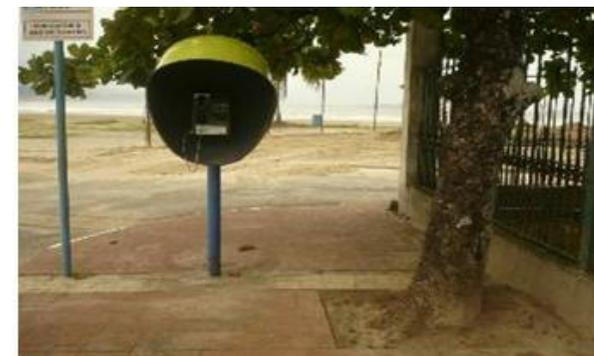
IMPEDIMENTOS PARA LA CIRCULACIÓN.

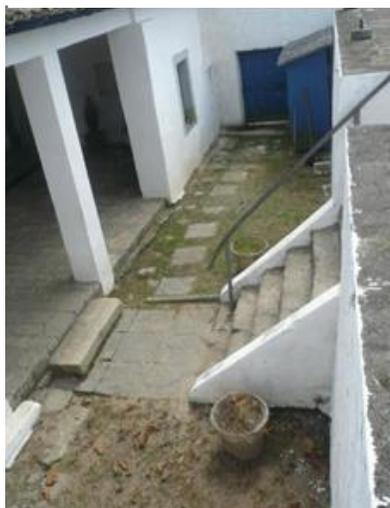
Podemos observar áreas sin pavimento, sólo con césped muy deteriorado y con grandes irregularidades: en la senda del parque y en las áreas de transición y laterales del cuartel. La causa de la irregularidad en la nivelación del terreno es que el pavimento está asentado directamente sobre el terreno sin compactar siendo muy vulnerable, así, a los asentamientos diferenciales o desplazamientos de estratos.

ÁREA SIN PAVIMENTAR.

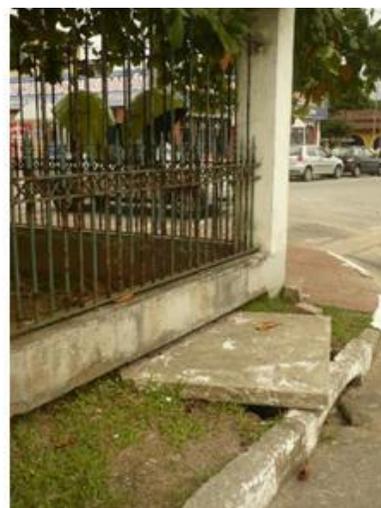
ACERA INTRANSITABLE.

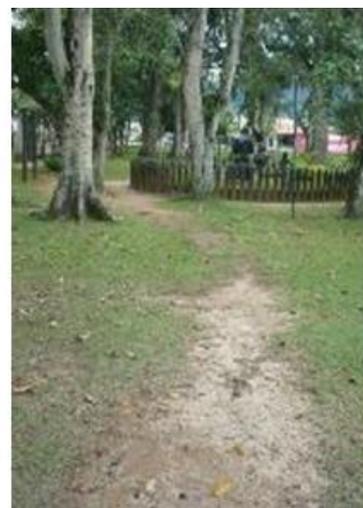
RUTA ACTUAL CON RAÍCES.

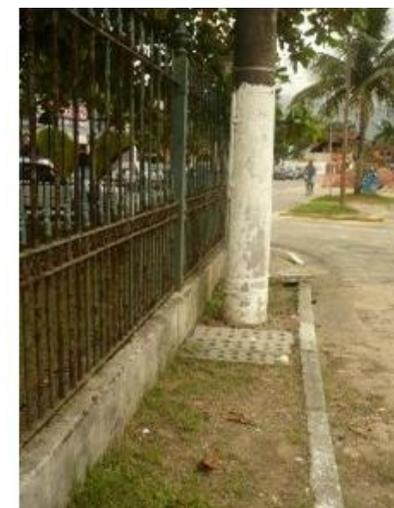
ACERADO INTRANSITABLE.

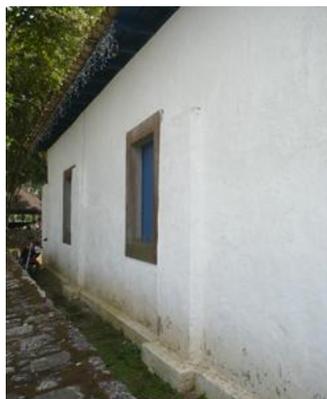
Estas lesiones se sitúan en la parte inferior de los muros de las ventanas y en aquellos lugares donde debería haber un canalón para recoger las aguas. También, en los muros cercanos al alero (suciedad causada por el lavado diferencial o por la propia gravedad de las partículas en suspensión).

HUMEDADES EN MURO.

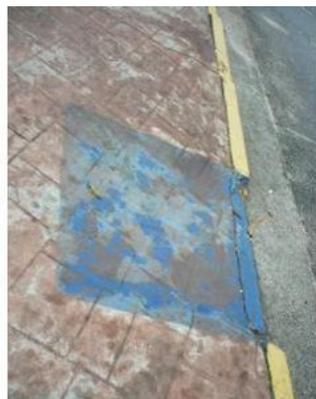
En el área exterior del Parque dos Tupiniquins hay rampas con piso táctil degradado y pendiente no acorde a la normativa. Y, en otros lugares no existe siquiera rampa de acceso al acerado.

RAMPA INADECUADA.

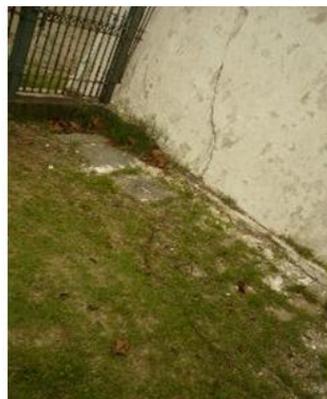
La tipología de estas grietas son relativamente verticales y pueden producir el desprendimiento de piedras de la mampostería o del propio revestimiento de la muralla. Además, las grietas continúan por el terreno con una abertura de 1.5cm de brecha, evidenciando que los movimientos todavía están activos y es una lesión grave. Por esto, se tendría que realizar una actuación inmediata.

BRECHA EN SUELO Y MURO.

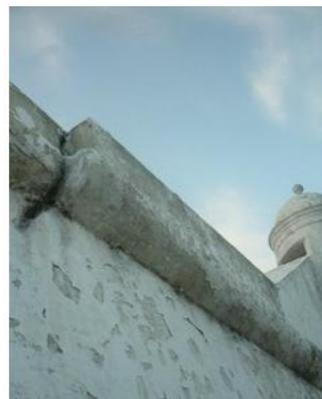
Debido a los maremotos las piedras de la cimentación corrida de la muralla fueron perdiendo su sección eficaz. Todas esas consecuencias están actualmente vigentes en las grietas del césped que conecta con las grietas de los paramentos verticales de la muralla. Además se pueden observar en los alrededores socavones de 0.70m de profundidad como resultado de los corrimientos de tierras provocados por el maremoto.

BRECHA DEL MAREMOTO.

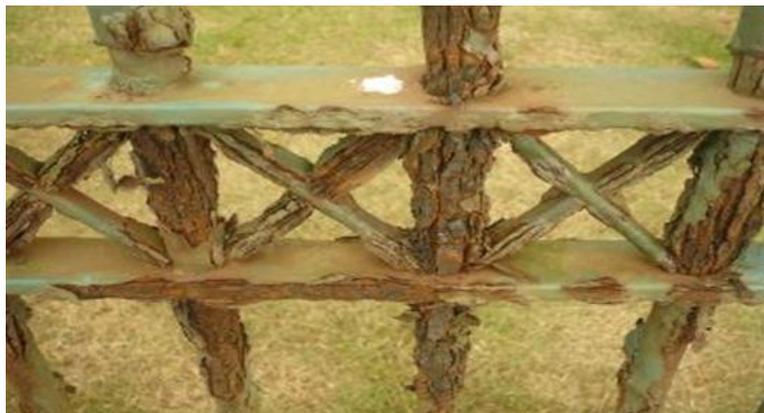
La oxidación se califica como una patología leve ya que si no se interviene a tiempo puede aparecer corrosión, como tenemos en la valla perimetral.

OXIDACIÓN Y CORROSIÓN EN VALLA METÁLICA PERIMETRAL.

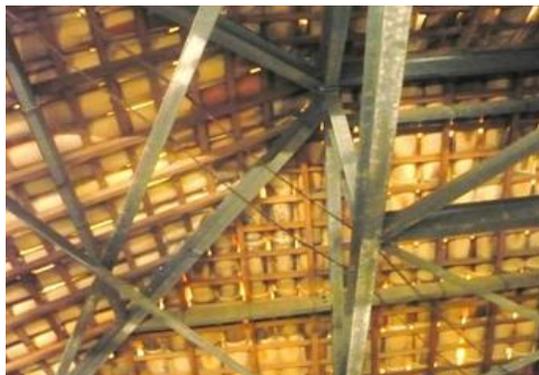
CUBIERTA METÁLICA ACTUAL.

- Retirar el aro perimetral de hormigón armado para apoyar un durmiente de madera asentado sobre una capa de hormigón armado de 10cm frente a los 30 de la actual.

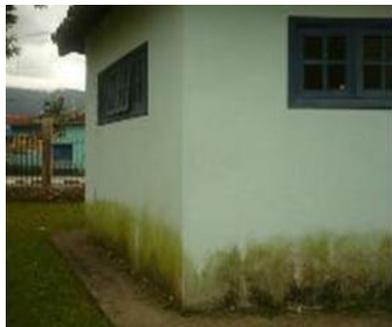
HUMEDADES EN SANITÁRIOS.

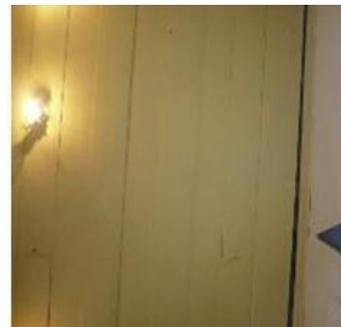
FALSO TECHO SAIA-CAMISA.

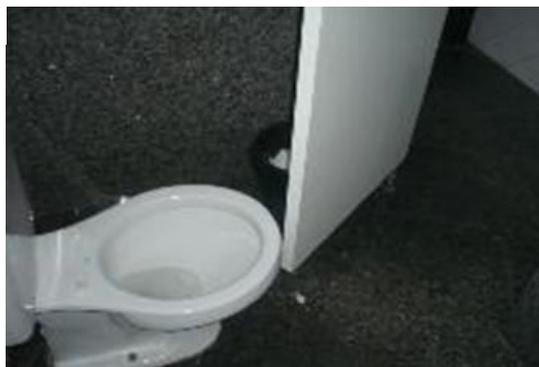
MEDIDAS INADECUADAS EN BOX SANITARIO
