TESI FINALE DI LAUREA

**RECUPERO E CONSERVAZIONE DI UN EDIFICIO RURALE COSTRUITO IN
MURATURA**

J. Héctor Martínez

El presente proyecto se basa en la rehabilitación y cambio de uso de un edificio agrario construido en muro de mampostería de acuerdo con la normativa sísmica italiana.

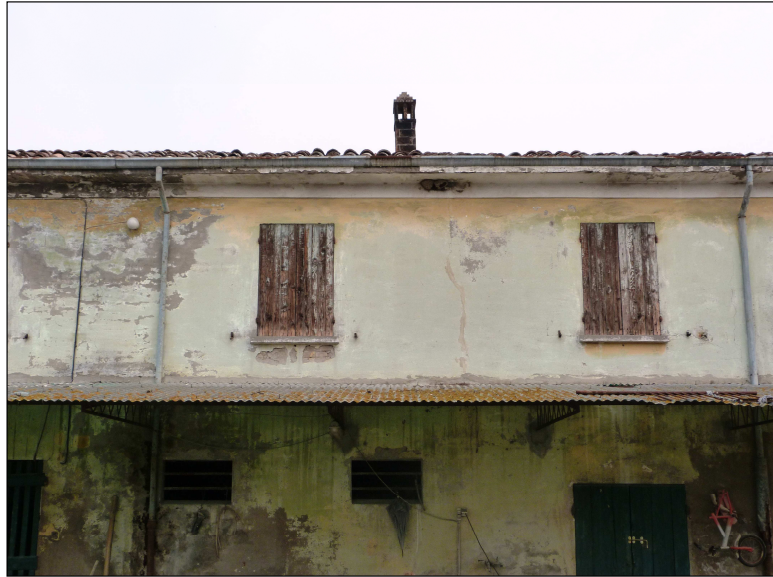
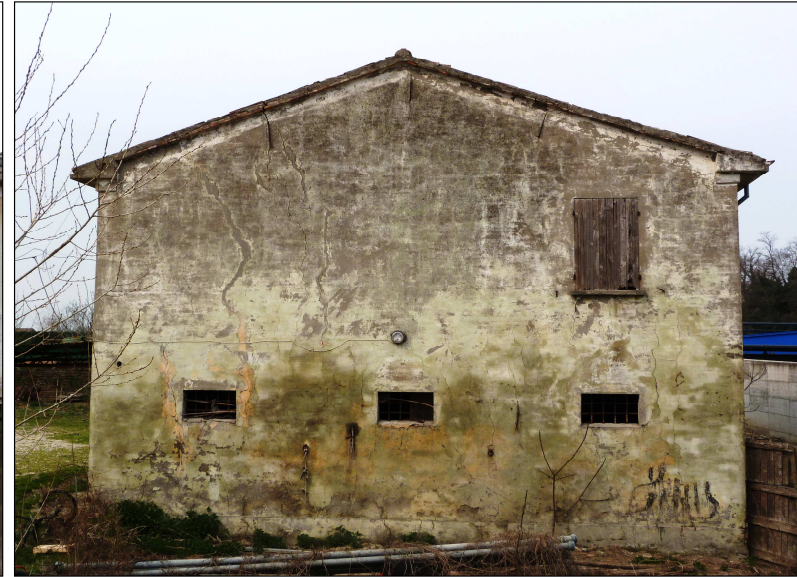
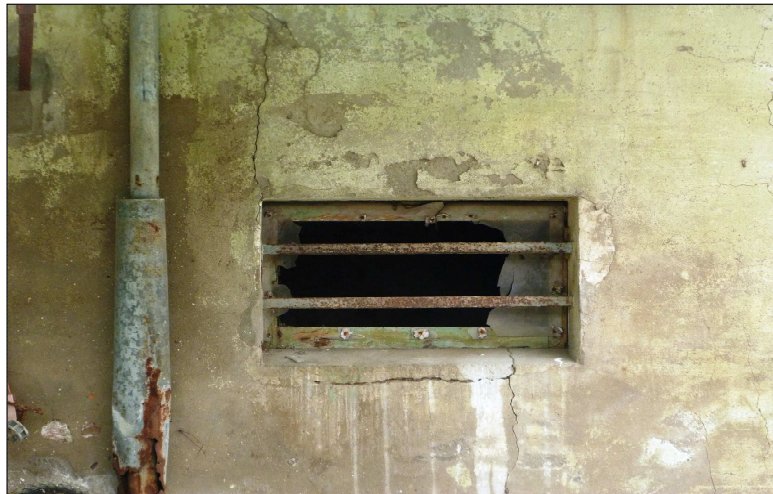
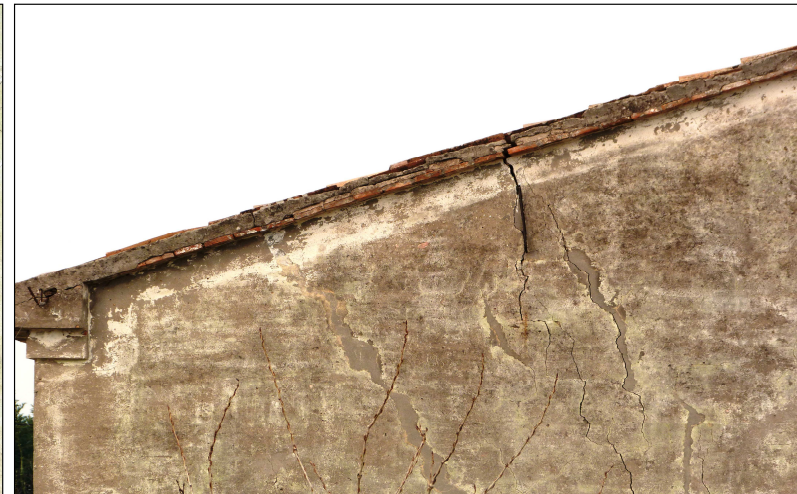
LESIONI

Si è trovata una grande presenza di crepe su tutte le facciate dell'edificio, come mostrato nelle immagini seguenti.

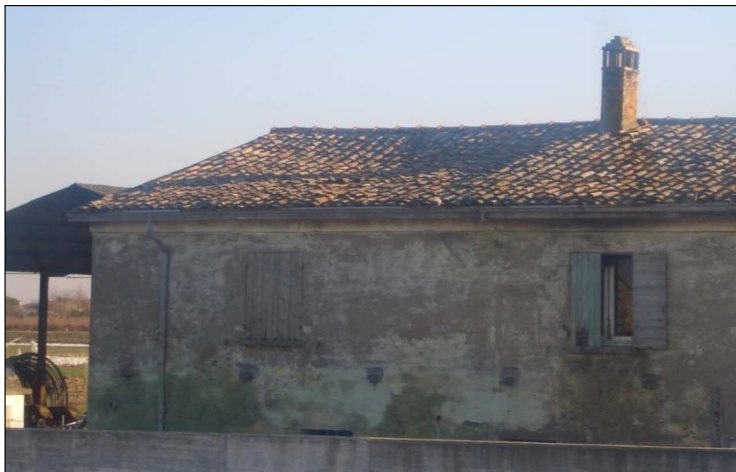
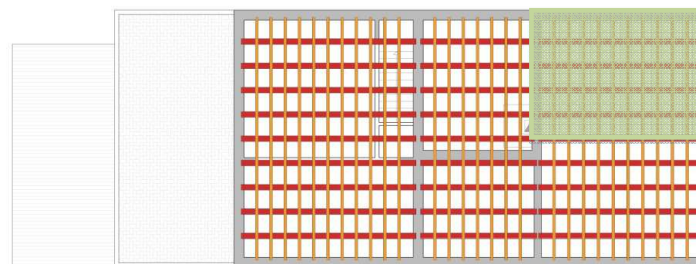
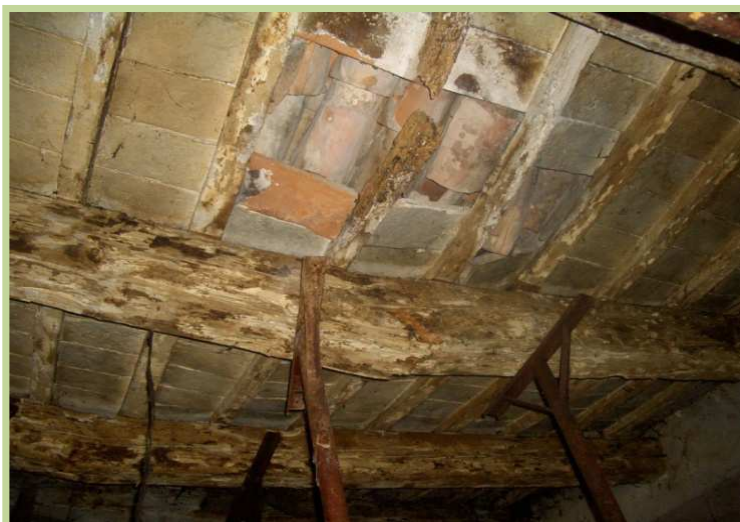
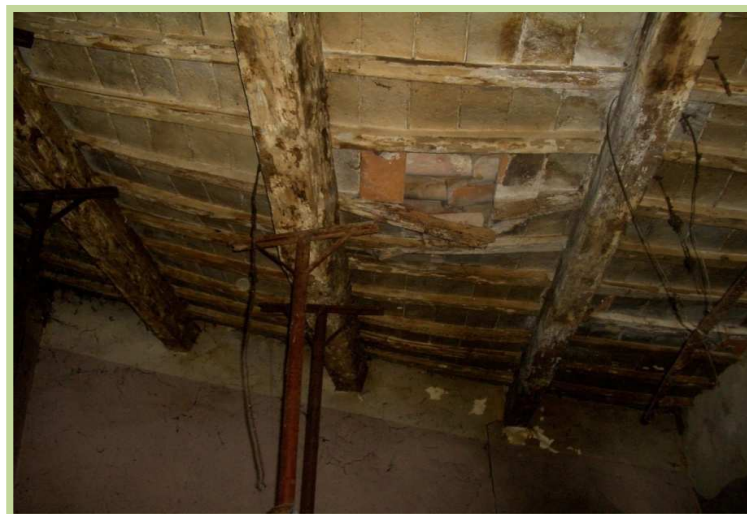
COPERTURA

La copertura ha subito un cedimento nella parte est dell'edificio.
Una delle travi dell'orditura portante si è spezzata.

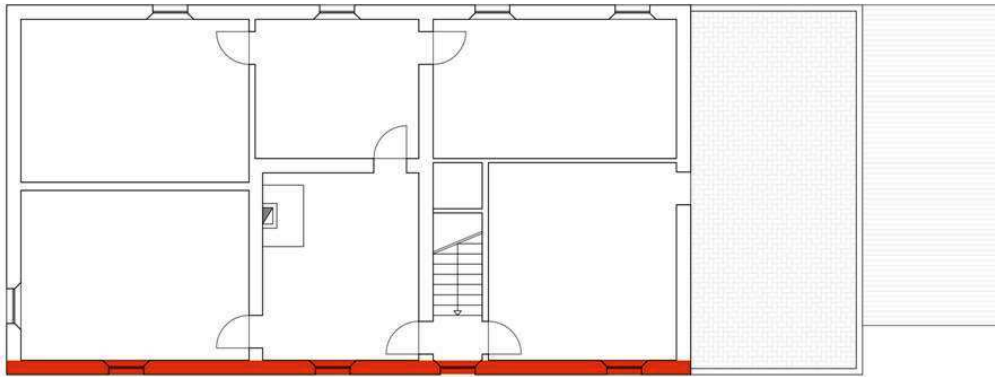
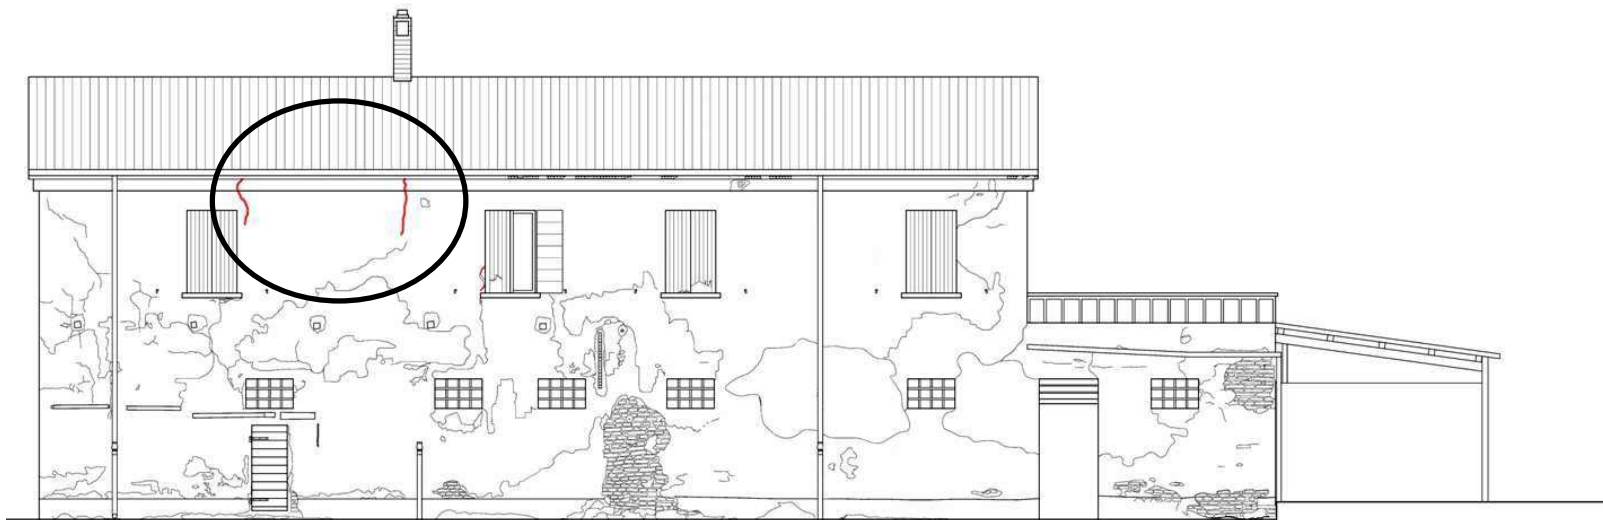
MODALITA' DI DANNO. PROSPETTO NORD

MARTELLAMENTO TRAVETTI IN LEGNO

Ulteriore distacco del
materiale in corrispondenza
dei giunti delle tavelle a
causa del martellamento dei
travetti di copertura.

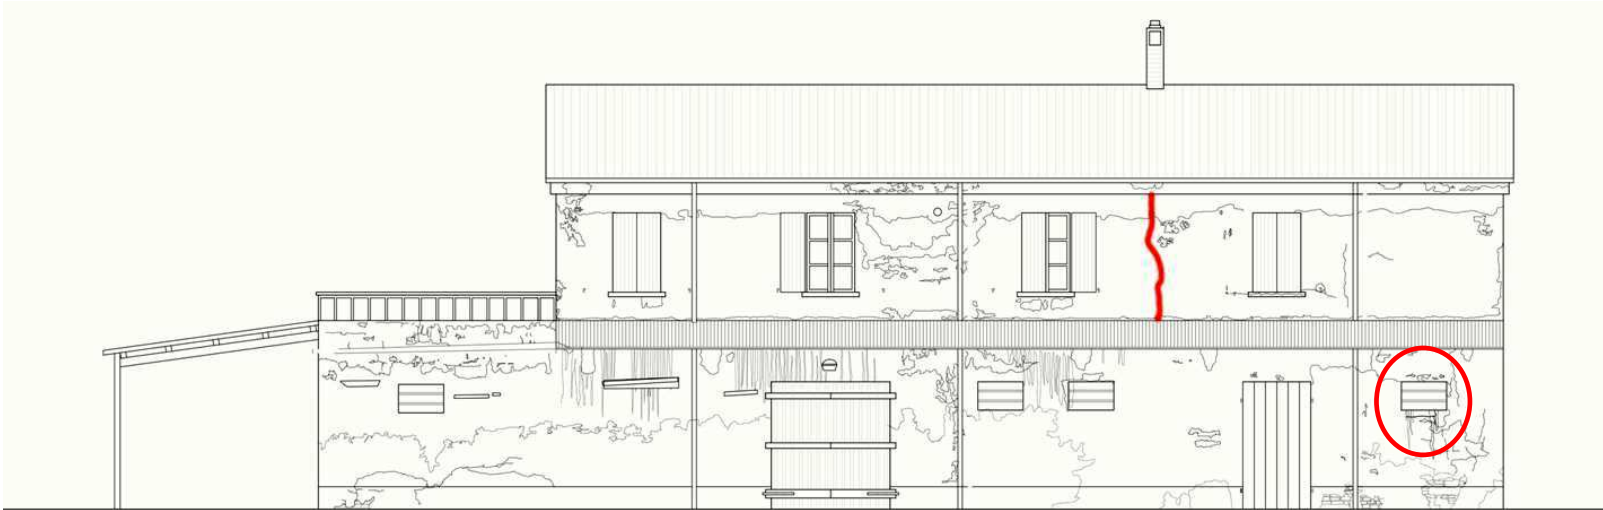
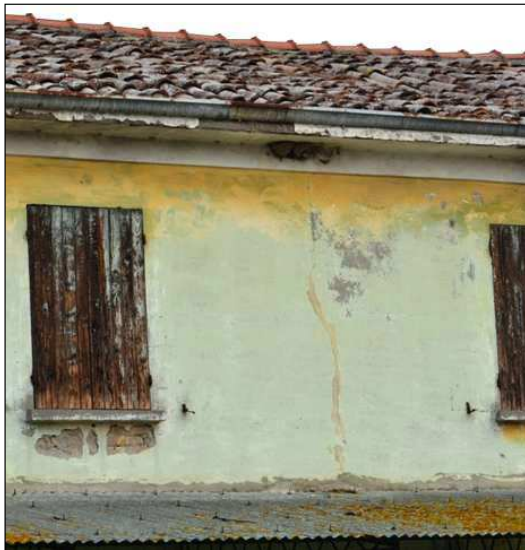
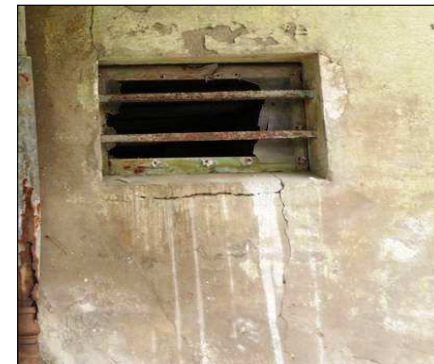
MODALITA' DI DANNO. PROSPETTO SUD

MARTELLAMENTO TRAVETTI IN LEGNO

Ulteriore distacco del
materiale in corrispondenza
dei giunti che hanno minore
resistenza.

Ulteriore distacco di materiale in
corrispondenza delle aperture.

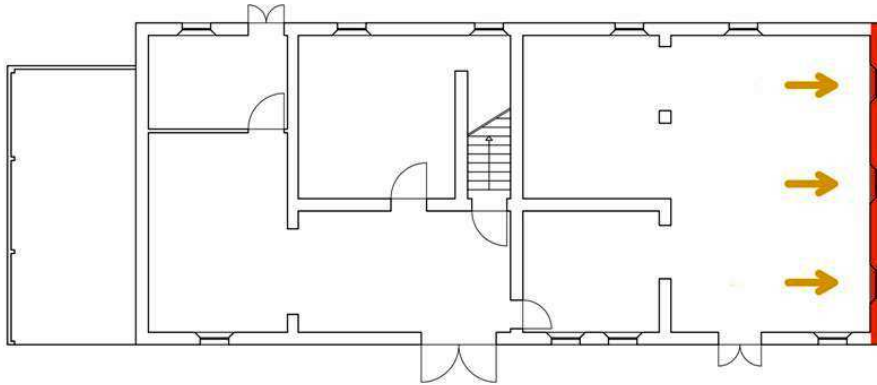
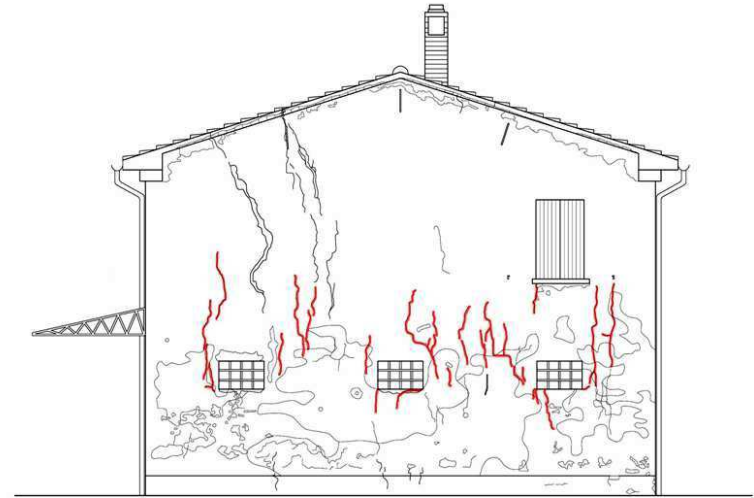
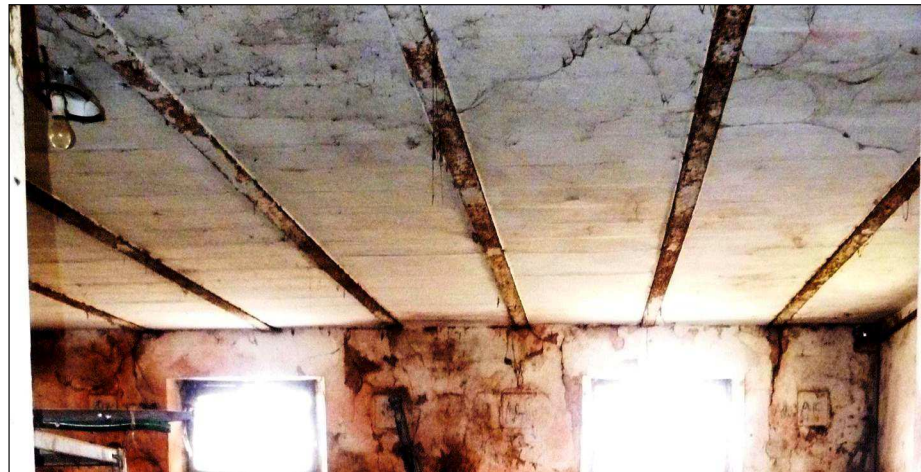
MODALITA` DI DANNO. PROSPETTO EST

MARTELLAMENTO DEL SOLAIO IN FERRO E LATERIZIO

Parete in muratura, con lesioni da carico verticale, ortogonale del solaio in ferro e laterizio che provoca un ulteriore distacco del materiale in corrispondenza delle lesioni già esistenti.

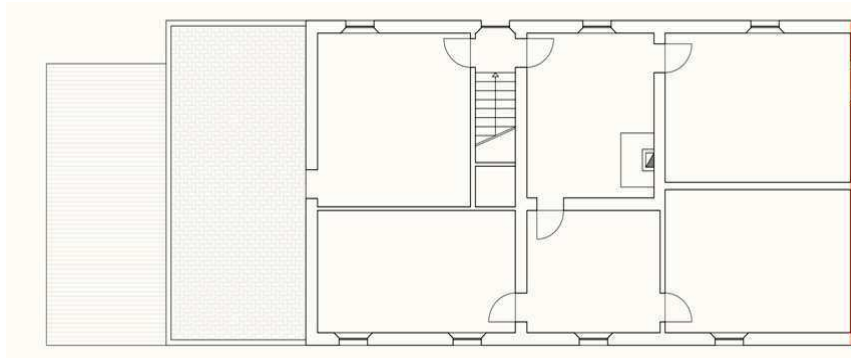
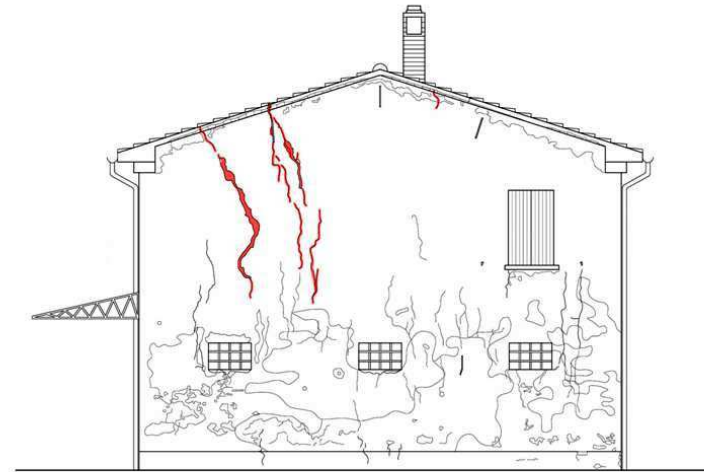
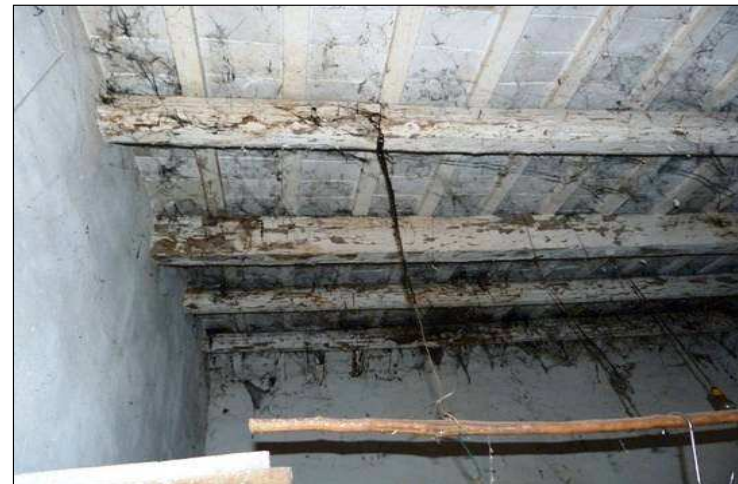
MODALITA' DI DANNO. PROSPETTO EST

MARTELLAMENTO DELLE TRAVI PRINCIPALI IN LEGNO

Ulteriore apertura delle lesioni esistenti in corrispondenza del timpano a causa dell'azione ciclica di martellamento della copertura.

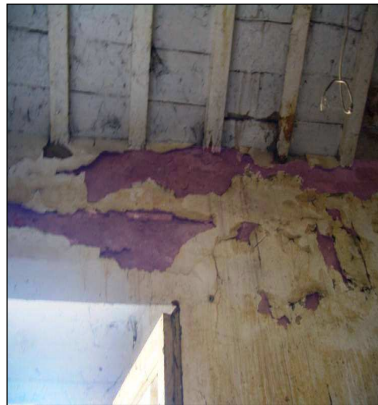
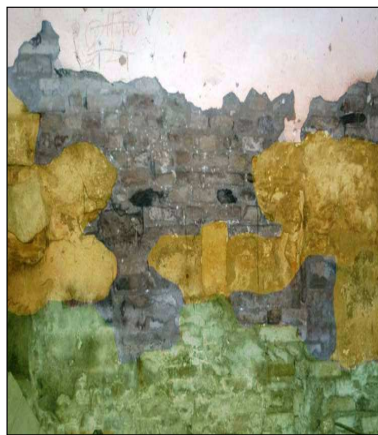
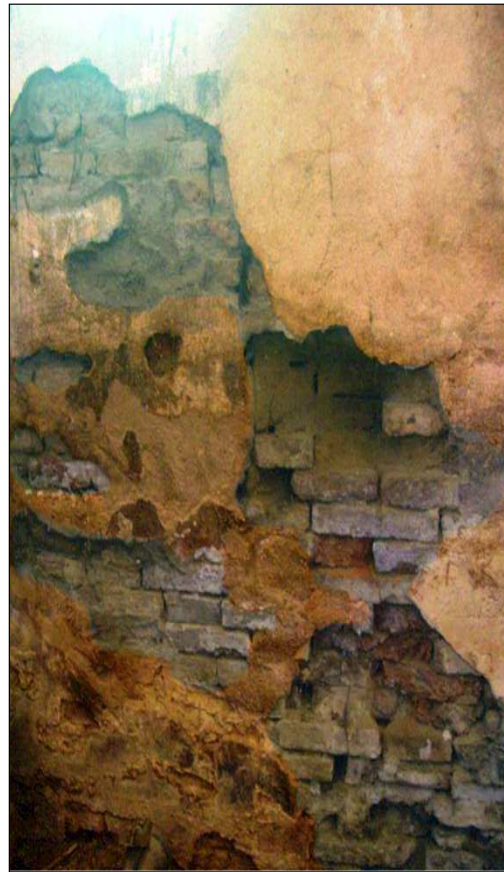
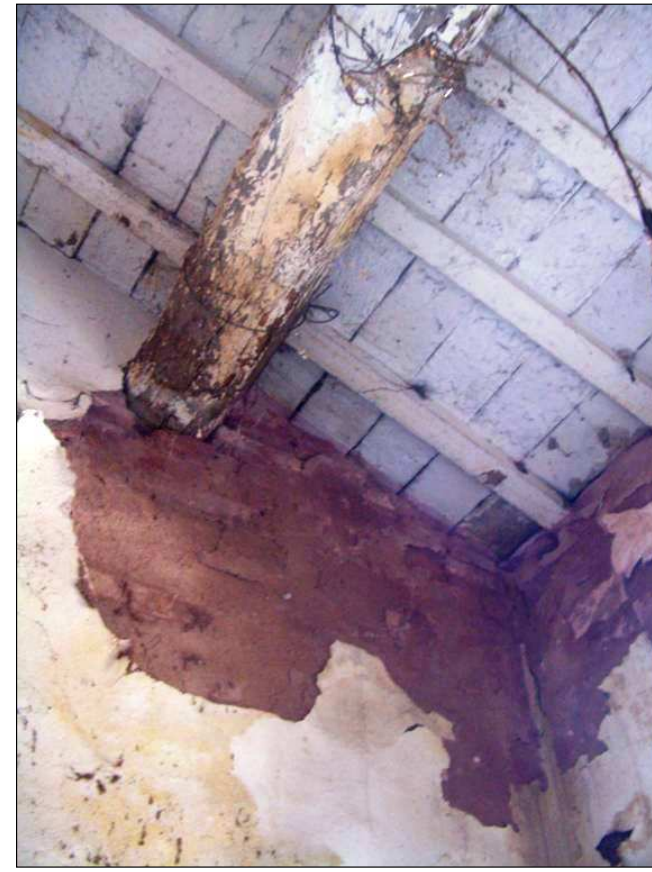
MODALITA` DI DANNO. ANALISI DELLA MURATURA INTERNA

Analizzando in modo approfondito la muratura guardiamo una grande carenza delle parti, muffe, distacchi, rattoppi.

Sono anche aree in cui le parti erano di ferro arrugginito, causando macchie rossastre

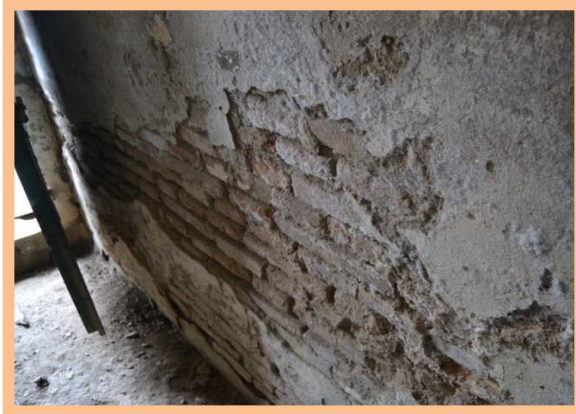
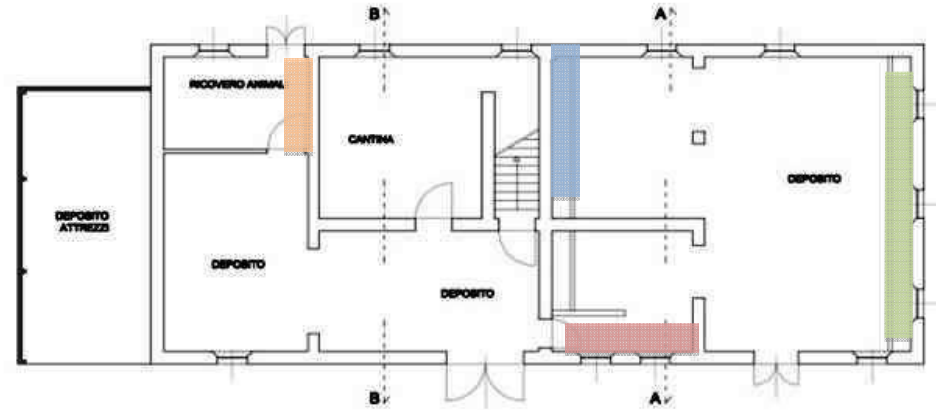
Muratura. Intonaco interno piano terra.

Intonaco molto degradato o assente.

Rimozione totale e sostituzione.

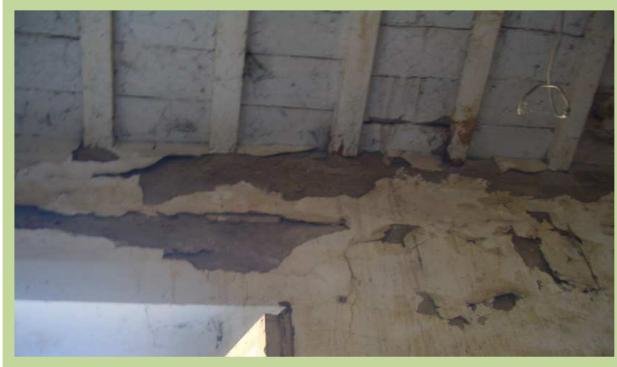
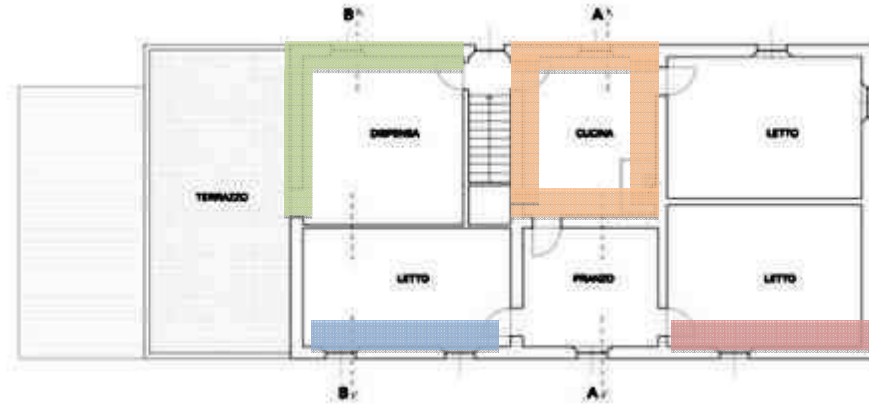
Muratura. Intonaco interno piano primo.

Intonaco degradato e in parte distaccato, carbonizzato, presenza di infiltrazioni d'acqua.

Rimozione totale e sostituzione.

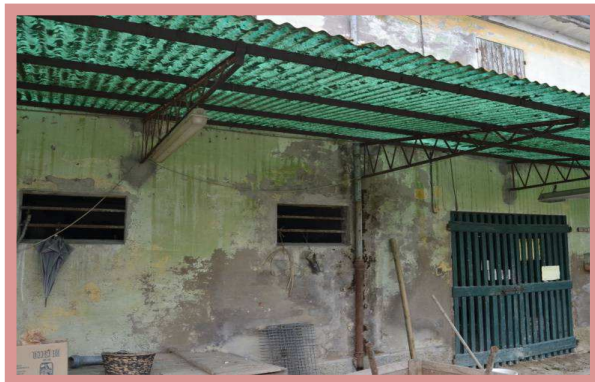
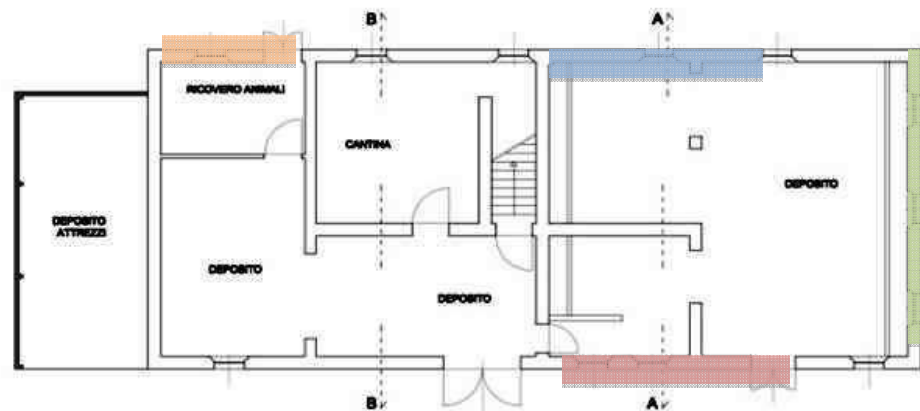
Muratura. Intonaco esterno.

Intonaco molto degradato, distaccato o assente, presenza di umidità per risalita capillare.

Rimozione totale e sostituzione con intonaco macroporoso.

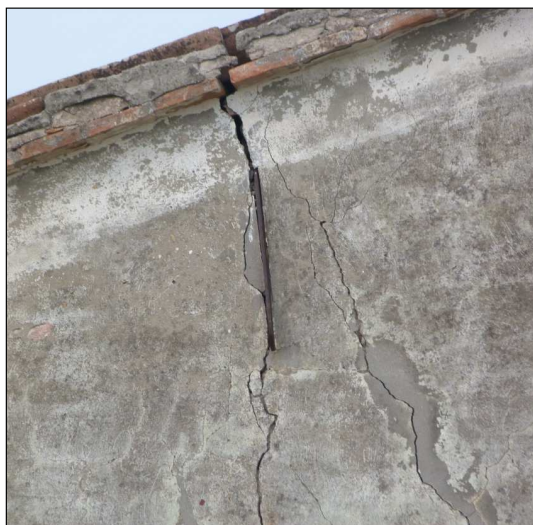
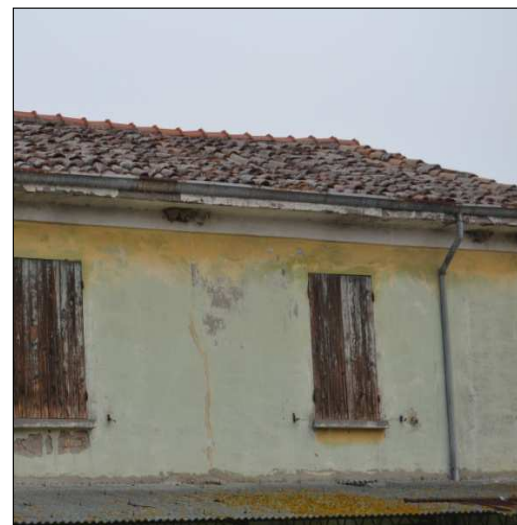
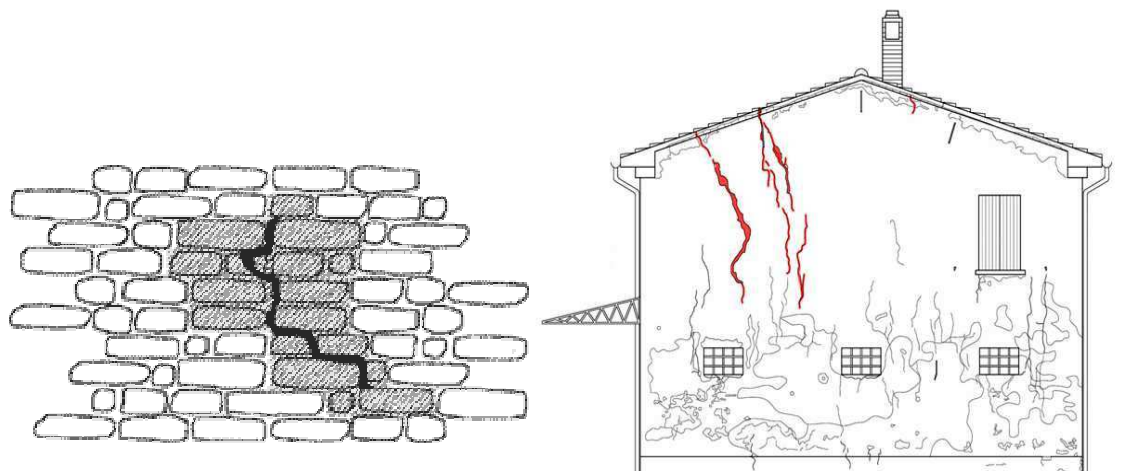
Muratura. Lesioni

Lesioni a strappo dovute al distacco dei materiali e ai carichi concentrati.

Scuci e cucì per una larghezza di 40-50 cm a cavallo delle lesioni impiegando materiale analogo a quello del muro originario. Fate in modo che il legame adeguato si svolga tra i due materiali.

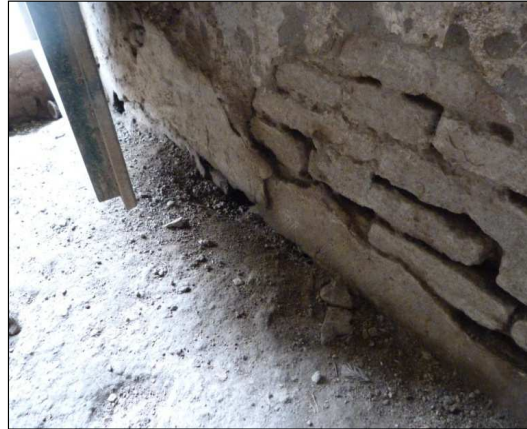
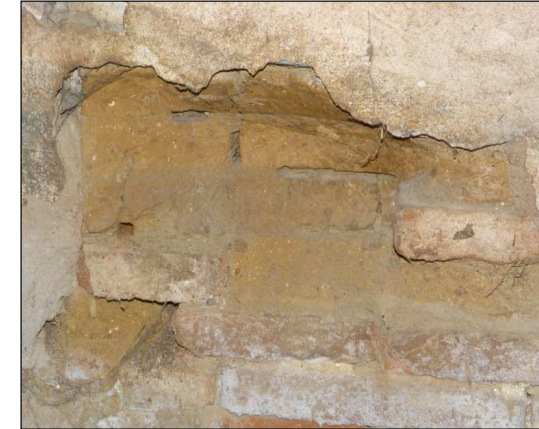
Muratura. Malta

Malta di scarsa qualità, degradata e in parte mancante.

-Scarificazione delle commessure;

-Integrazione e reintegro con delle parti mancanti;

-Sigillatura con malta di calce.

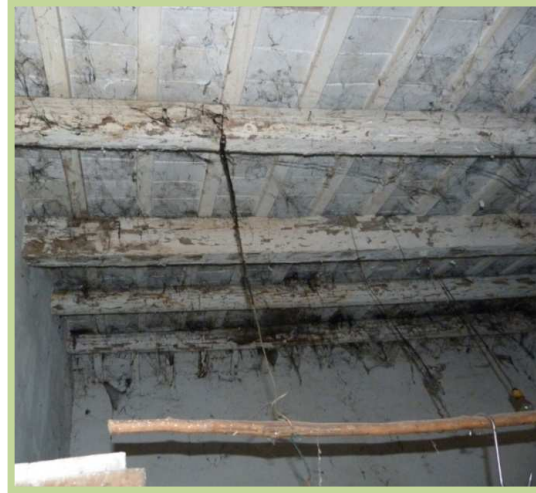
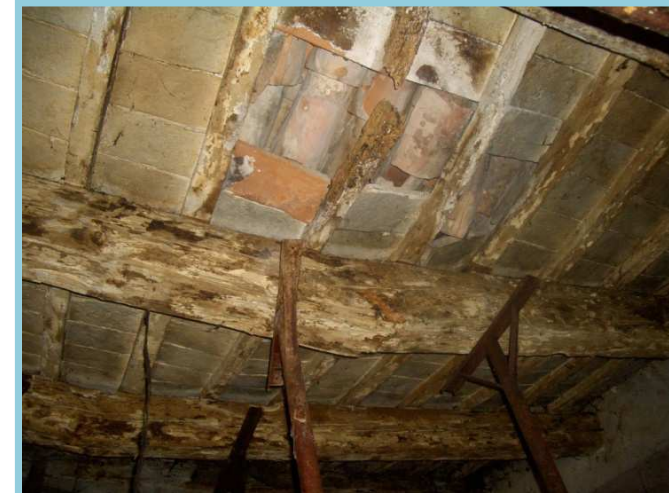
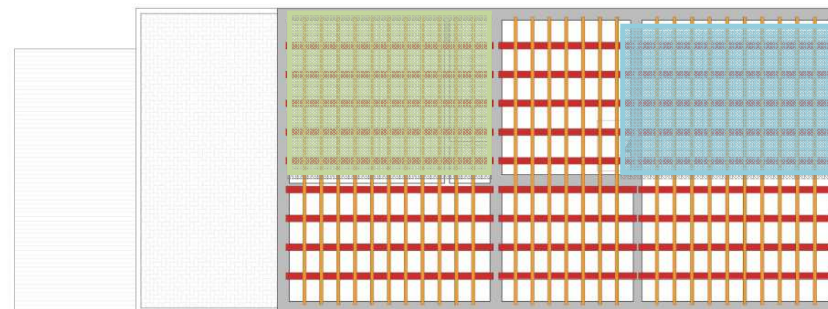
Copertura

Struttura non spingente in buono stato di conservazione ad esclusione di alcune travi principali gravemente fessurate.

Realizzazione di un cordolo murario armato perimetrale; rimozione e sostituzione della copertura.

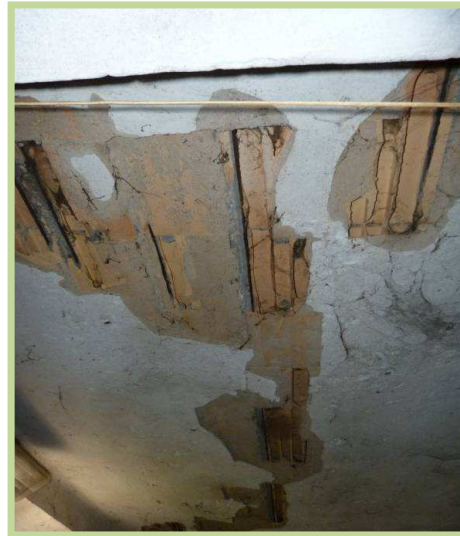
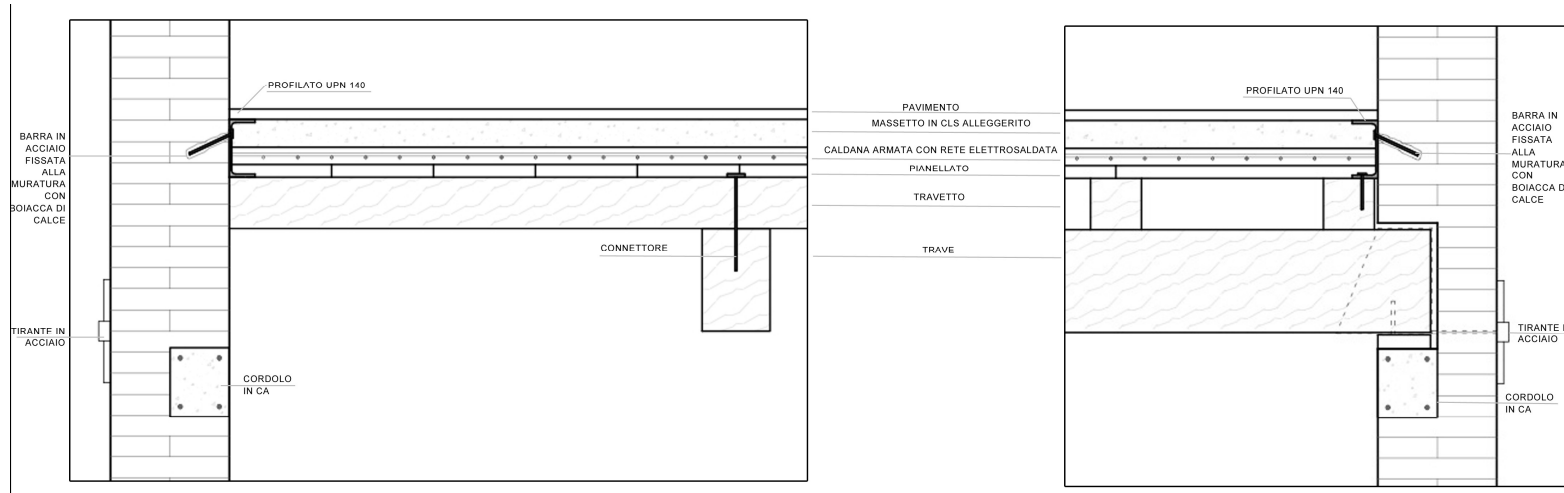
Solaio. Piano primo.

Il solaio in latero cemento è parzialmente degradato, quello in ferro e laterizio è in buono stato ma può causare danni alla muratura in caso di sisma.

Rimozione e sostituzione con un solaio ligneo a doppia orditura.
