UNIVERSITÀ DEGLI
STUDI DELLA
BASILICATA

TESI DI LAUREA
IN
RECUPERO

RECUPERO DEL PALAZZETTO DELLO SPORT
DI MONTEREALE A POTENZA

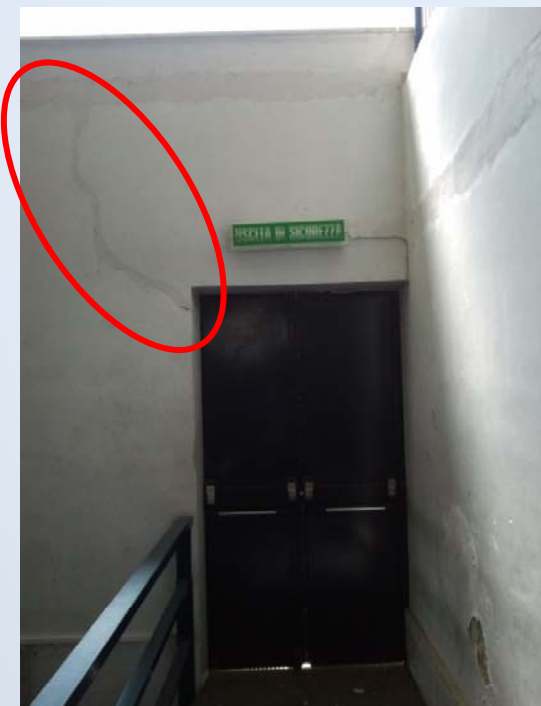
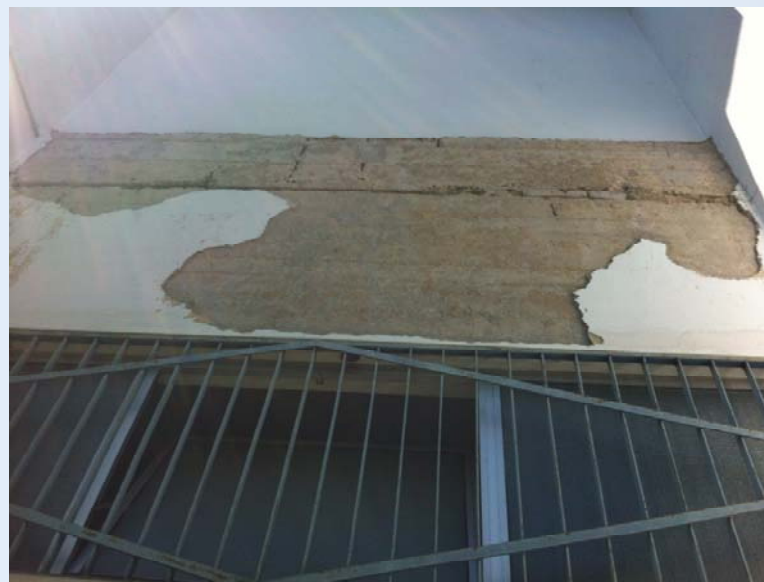
All'interno dell'edificio abbiamo verificato che la struttura non ha subito danni che riguardano la stabilità.

Nelle fotografie possiamo osservare come le fessurazioni dopo il terremoto non sono andate avanti e come attraverso la rimozione di parte dell'intonaco si sono analizzati gli elementi strutturali.

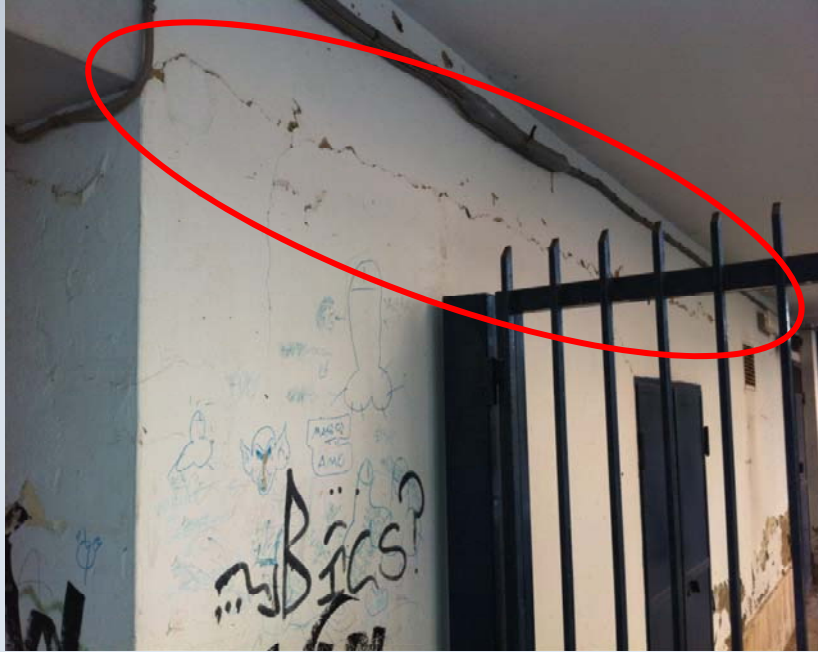
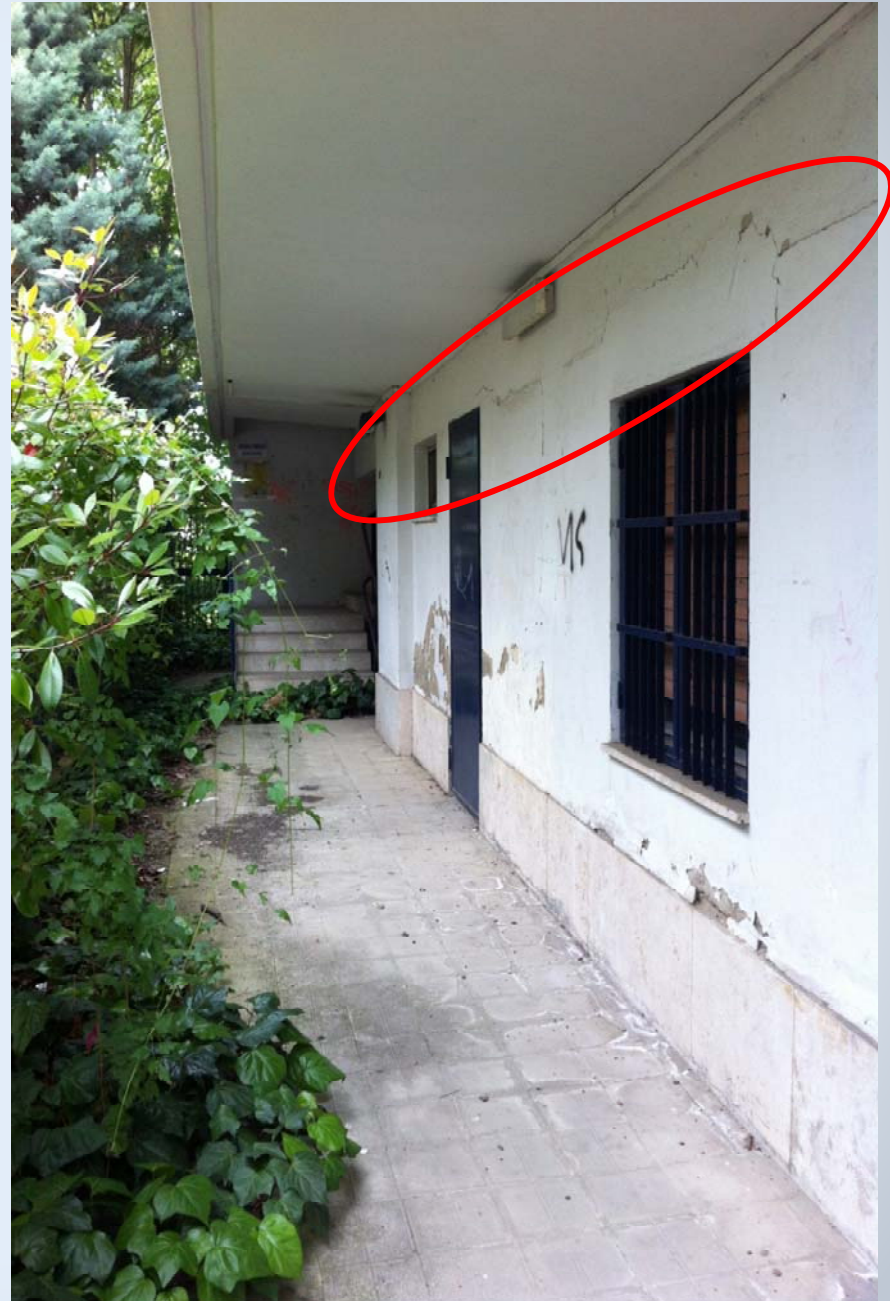
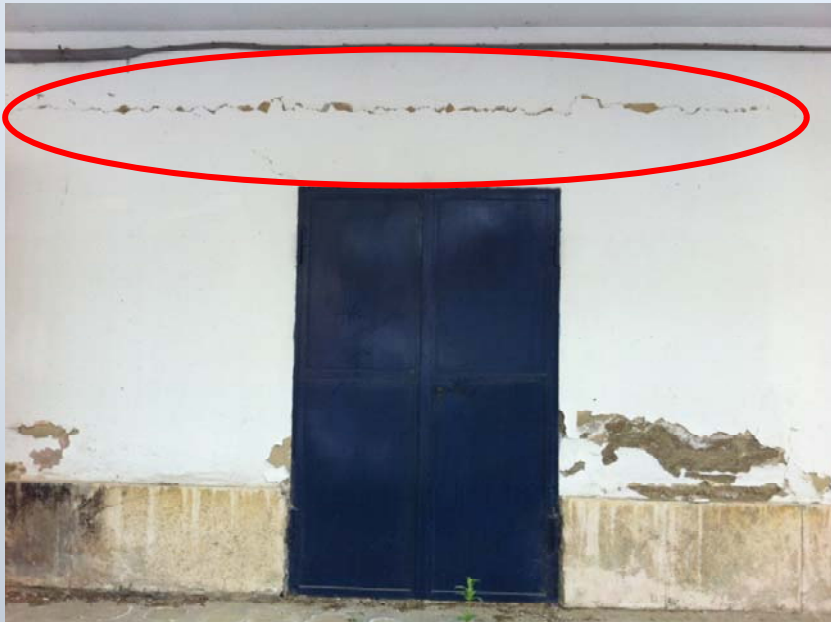
Fessurazione orizzontale

Altre patologie provocate dal sisma sono le fessurazioni orizzontali e verticali nelle sezioni di collegamento dei pannelli murari con le strutture di cemento armato.

Queste patologie non sono di carattere strutturale ma sono la conseguenza dei movimenti del proprio telaio di calcestruzzo al momento del sisma.

Si osservano fessure orizzontali sui tamponamenti a circa 30 cm dal soffitto come conseguenza della differenza di materiale tra i cordoli di cemento armato e le murature.

Ne consegue che tali lesioni sono solo un innocuo movimento differenziato, ma strutturalmente è perfetto nonostante il danno estetico interno.

Fessurazione delle tamponature.

- Rimozione dell'intonaco esistente lungo le fasce perimetrali di ancoraggio di bordo.
- Depolverizzazione delle superfici di intaglio e lavaggio con acqua a bassa pressione in guisa per avere le superfici umide.

- Forare il tompagno tra tamponatura e trave occludendo il foro realizzato, con apposito segnalino rimovibile.
- Applicazione di un primo strato di malta cementizia bicomponente ad elevata duttilità e di una rete a maglie quadrate bilanciata (0°, 90°) in fibra di vetro di qualità alcaliresistente apprettata.

- Applicazione di una seconda malta dello stesso tipo.
- Introduzione dei fazzoletti in tessuto unidirezionale in fibre di acciaio ad alta resistenza.

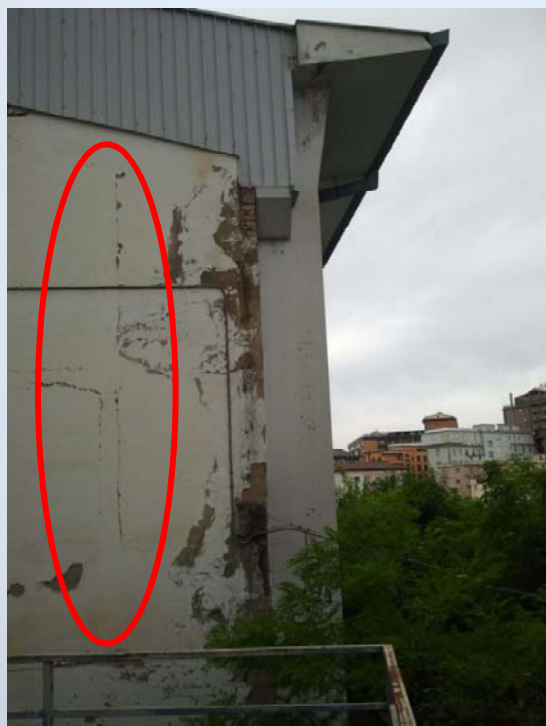
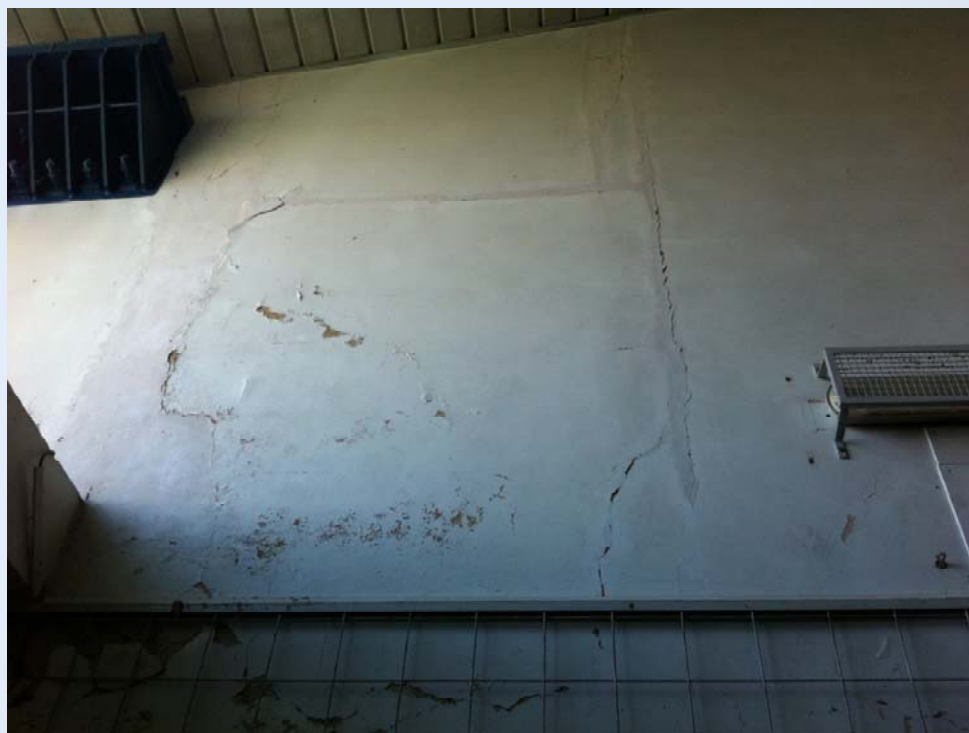
Fessurazione verticale

Nella famiglia di fessure non strutturali si possono collocare anche le fessure murarie verticali in adiacenza di pilastri in cemento armato o sui pilastri stessi.

Le lesioni verticali sorgono nei punti di contatto tra i pilastri ed i tamponamenti.

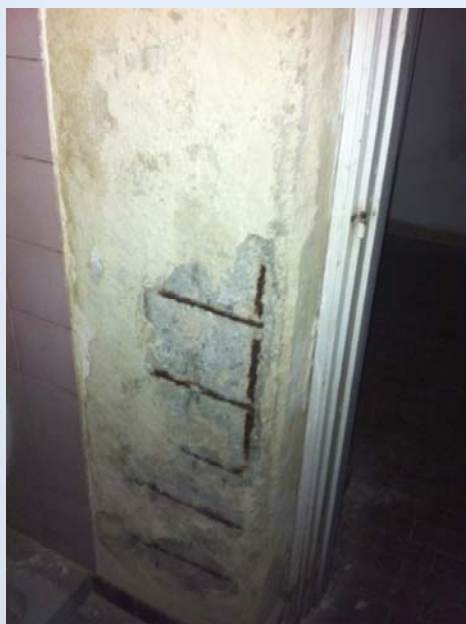
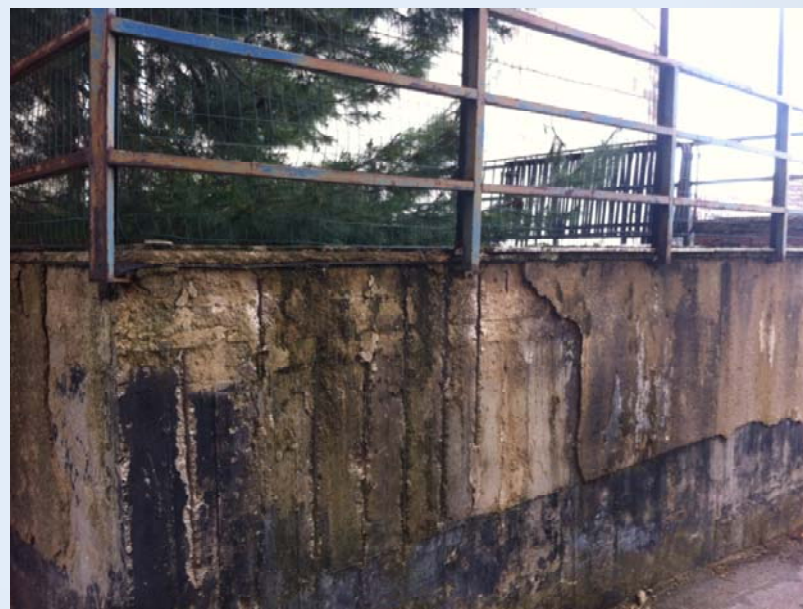
Un'altra patologia che può affettare la capacità strutturale è l'espulsione del copriferro.

Nel nostro caso esistono due punti singolari dove c'è il degrado del ferro delle armature e la conseguente disgregazione del calcestruzzo. Si verifica ciò negli spogliatoi del piano terra a causa dell'umidità da risalita capillare e dell'umidità per condensa, mentre all'esterno si manifesta come conseguenza dell'umidità da risalita capillare e dell'umidità dell'ambiente.

- Puntellatura, si rimuove il calcestruzzo ammalorato tramite scalpellatura.
- Pulitura delle superfici di calcestruzzo da reintegrare.
- Pulitura dell'acciaio, si spazzola e si valuta il suo stato:
 - Nel caso di corrosione poco marcata si spalmano le barre con un inibitore di corrosione.
 - In avanzato stato di corrosione si procederà alla totale rimozione del tratto di barra e si realizzerà un'integrazione dell'armatura con barre nuove connesse agli spezzoni interrotti, mediante opportune saldature.
- Ripristino del calcestruzzo con l'applicazione di malte reoplastiche premiscelate o preparate in cantiere.

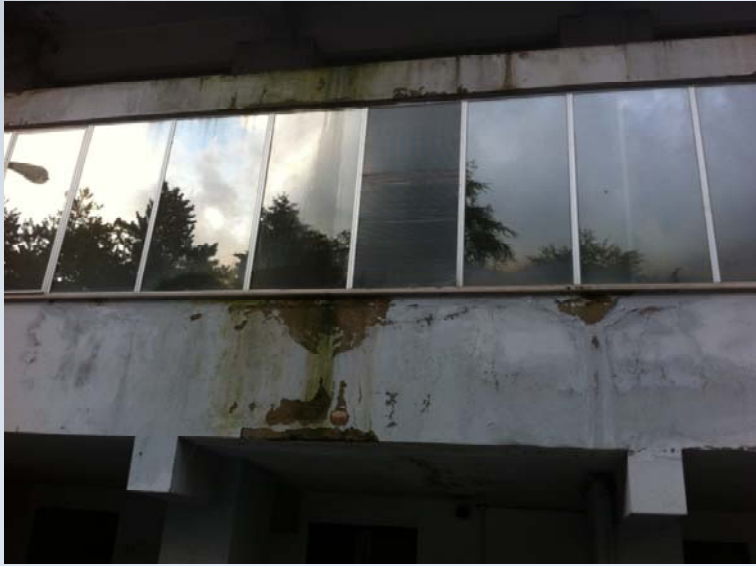
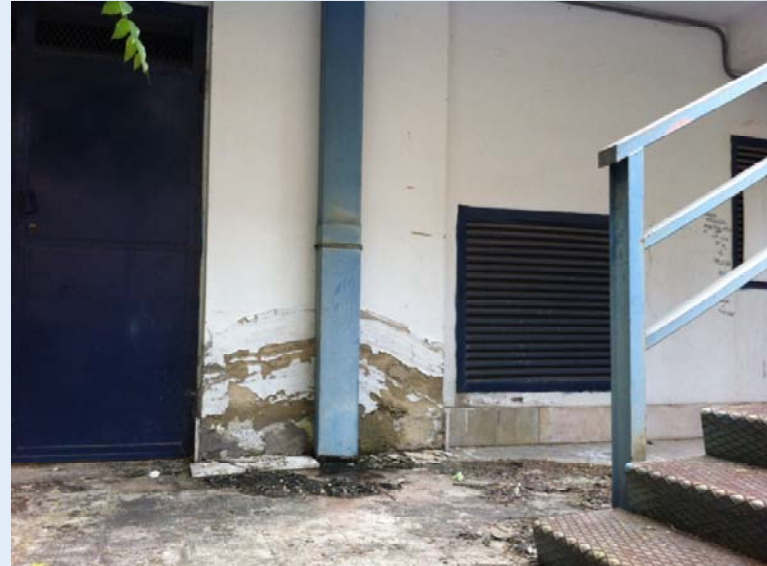
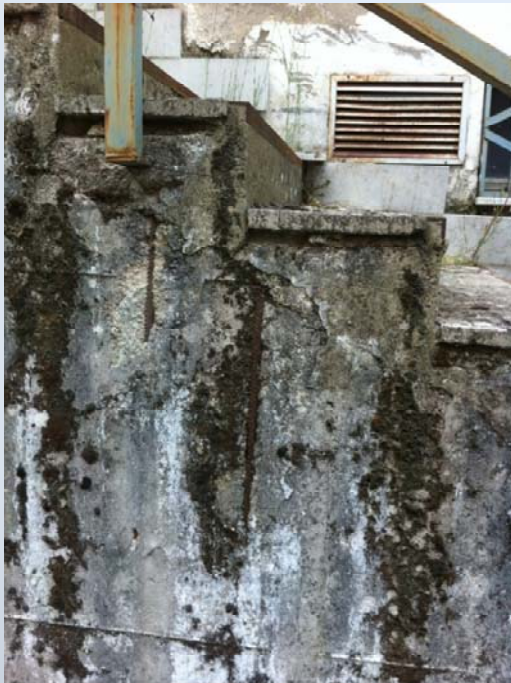
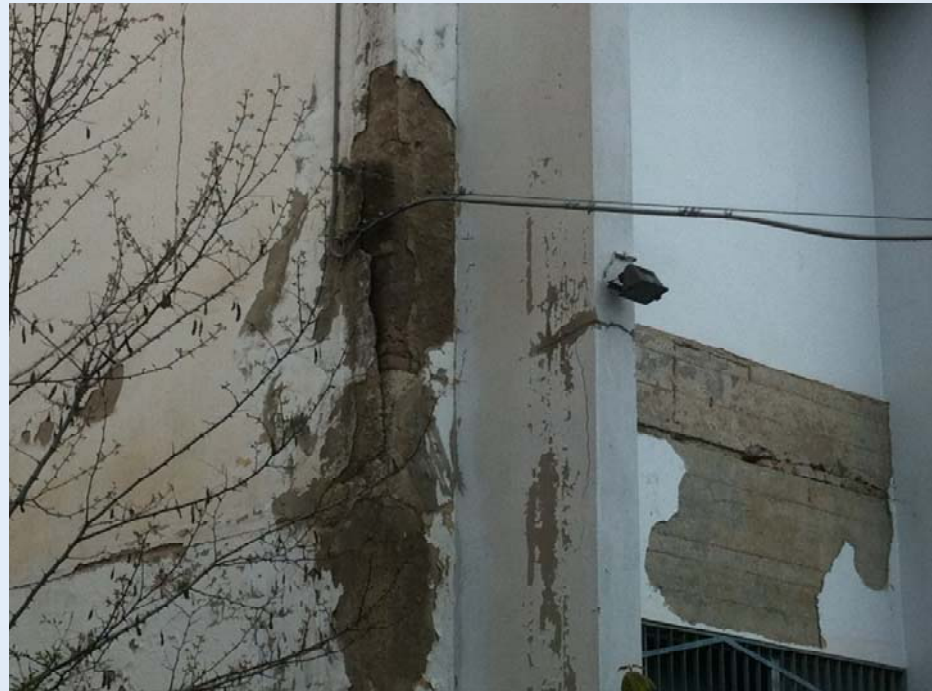
Prospetti.

Per quanto riguarda le cause e le patologie che danneggiano i prospetti, le più importanti sono:

- Umidità da risalita capillare, provoca nei muri degrado e distacco dell'intonaco, patine biologiche, così come macchie di umidità ed efflorescenze sul pavimento.
- Fessurazione della tamponatura, fessure orizzontali e verticali.
- Murales in vernice indelebile.
- Degrado del ferro delle armature e conseguente disgregazione del copriferro.
- Vegetazione.
- Rottura di grondaia, che causa umidità sul paramento della facciata principale e la conseguente degradazione dell'intonaco e formazione della patina biologica.

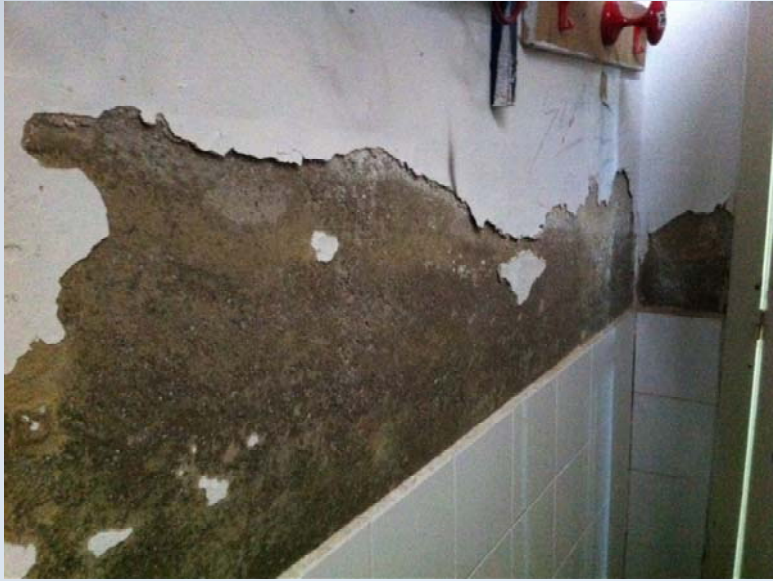
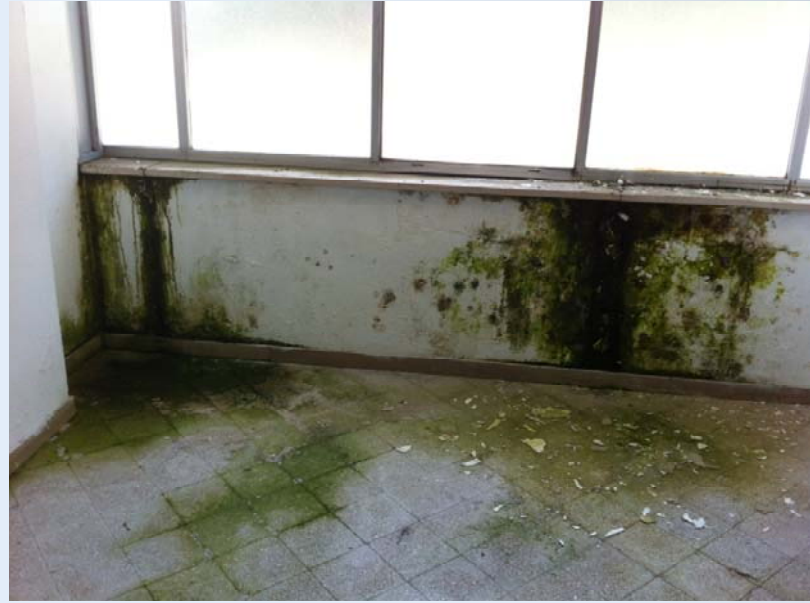
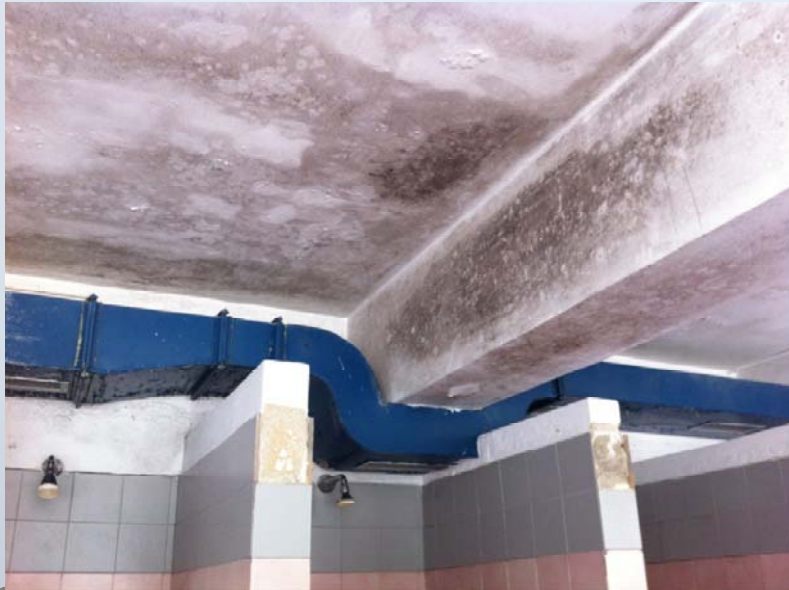
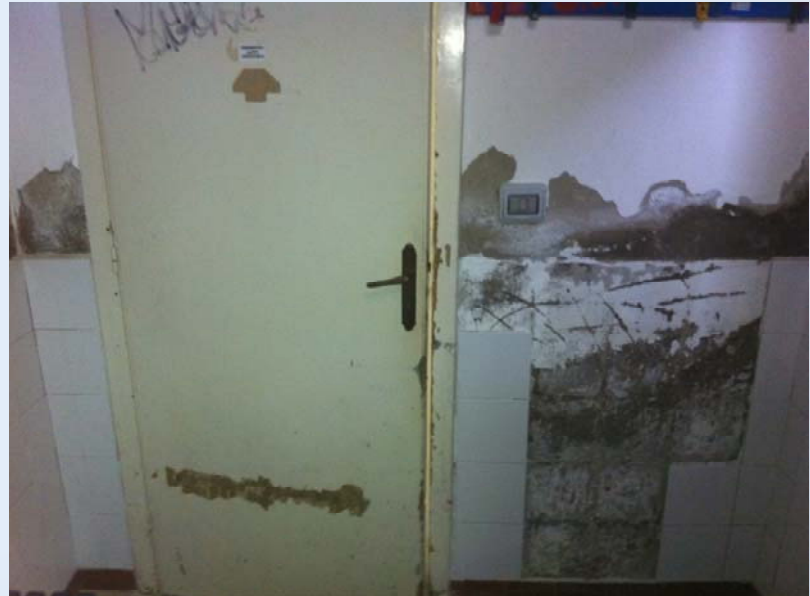
All'interno dell'edificio.

Cause e patologie più importanti che rovinano l'interno sono:

- Umidità da risalita capillare, che provoca ai muri e ai tramezzi del piano seminterrato e del piano terra il degrado e il distacco dell'intonaco, così come macchie di umidità e smottamento di piastrelle nei bagni.
- Umidità di condensa, provoca il degrado e il distacco dell'intonaco nei tramezzi dei bagni.
- Umidità di infiltrazione, provoca la rottura del pavimento nel campo da gioco a causa delle infiltrazioni d'acqua che provengono dalla copertura. Nel primo piano si può osservare come l'acqua proveniente dalla grondaia rotta si è infiltrata attraverso delle finestre formando una patina biologica e il degrado dell'intonaco.
- Murales in vernice indelebile.
