FAULT DIAGNOSIS IN POLYETHYLENE PIPES

Romero Sedó, Antonio Manuel ⁽¹⁾; *Arrué Burillo, Paloma* ⁽²⁾; *Romero Miquel, Jordi*
Françesc ⁽²⁾

DIAGNÓSTICO DEL FALLO EN LAS TUBERÍAS DE POLIETILENO

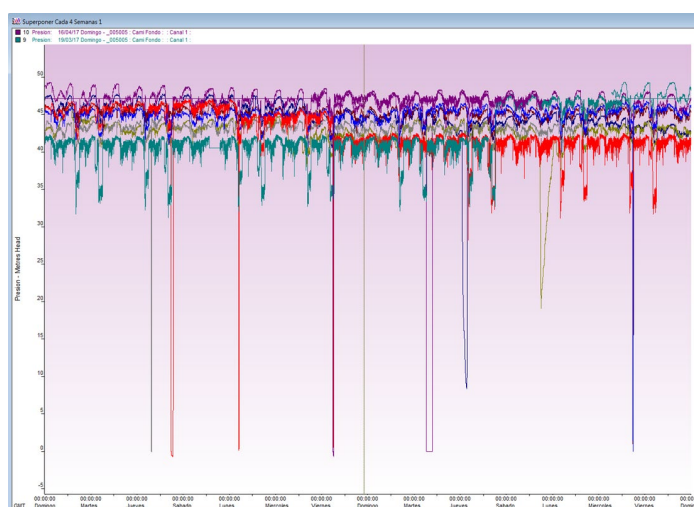
Se han analizado las presiones para el periodo de estudio de forma mensual, semanal y diario observándose 11 fugas registradas como descensos bruscos de presión en periodos de tiempo distintos, esto es debido a la existencia de fugas en las redes o como ocurre en raras ocasiones porque el data logger no posea instalada la preceptiva puesta a tierra.

Del análisis diario se observa que las caídas de presión provocado por las fugas se producen en los periodos de tiempo de mayor demanda. Del análisis semanal se observa que son los jueves y los viernes donde más se repiten las fugas, y en los periodos mensuales, se detecta que todos los meses se repite el mismo patrón semanal.

Figura 1: Correlación Presión (mca) vs. Tiempo periodo mensual, 8 series (intervalos de 60 s)

Durante todo el tiempo que estuvo instalado el data logger, no se detectó ninguna sobrepresión que fuese atribuible a transitorios (Allievi, 1914) en las redes de abastecimiento, ni presiones superiores a la tensión mínima requerida (MRS) del material.

Es aconsejable instalar sistemas de regulación de presión (válvulas reguladoras de presión) con la finalidad de disminuir las presiones actuales en la red de abastecimiento que evitarían fatigas en los materiales, pérdidas elevadas de agua por posibles poros o fugas en las redes y acometidas, y en consecuencia aumentaría el rendimiento en la red hidráulica, la vida útil de los materiales, aumento del ahorro económico, etc. Estos sistemas de regulación deben ubicarse en emplazamientos adecuados previo análisis por modelación matemática de las redes de abastecimiento mediante software (Rossman, 2000).

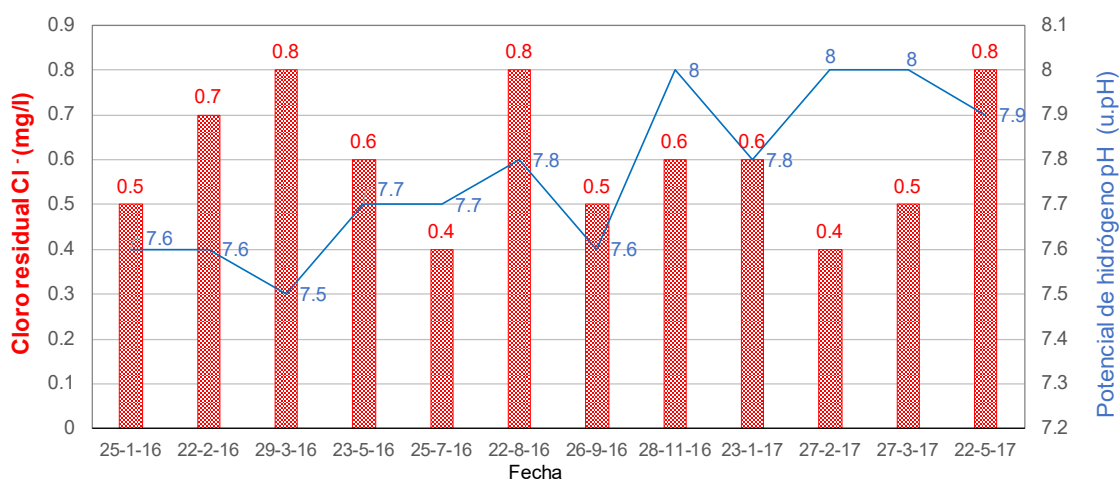
Los valores promedio de las 12 analíticas son 0.60 mg/l en cloro residual, pH de 7.77 y 1200 μ S/cm de conductividad a 20°C. La dureza total y el índice de estabilidad de Langelier fueron de 58 °HF y 0.74 en el año 2016 y de 47°HF y 0.91 en el 2017. Se observa que los valores son válidos según la legislación vigente, Real Decreto 140/2003, de 7 de febrero por el que se establecen los criterios de calidad del agua de consumo humano (Ministerio de la Presidencia, 2003). En la figura 2 se indica el cloro residual (Cl⁻) y el potencial de hidrógeno (pH) del agua en los años 2016 y 2017.

Figura 2. Cloro residual (mg/l) y Potencial de hidrógeno vs. Fecha.

Los valores del índice de Langelier de las analíticas completas han sido de 0.74 y 0.91 para los años 2016 y 2017 respectivamente. Estos valores aconsejan no utilizar materiales poliméricos para este tipo de calidad del agua dado que pueden producirse depósitos de CaCO_3 en las tuberías de polietileno.

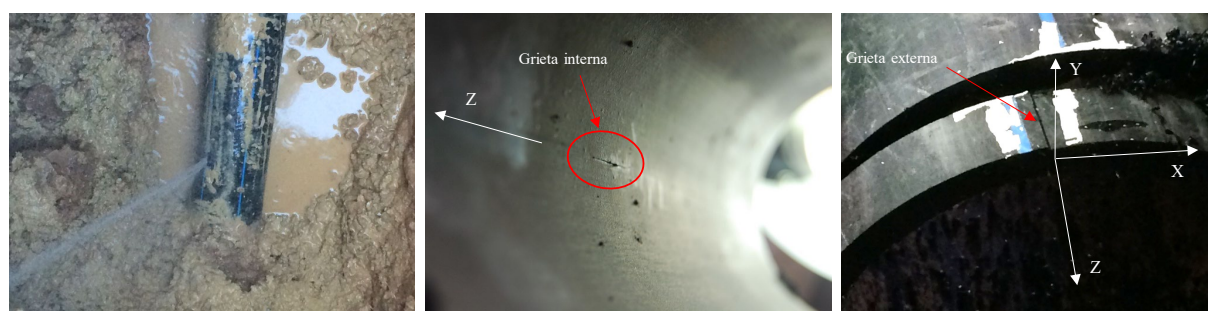
De las cuatro muestras, este estudio se ha centrado en una muestra nº1, extraída de una fuga, con una grieta de 12 mm en la generatriz superior de la tubería iniciada desde el interior de la tubería PE 100 DN-110, figura 3. La muestra no presentaba deformación plástica en el espesor del material, salvo en el iniciador de la fractura, apareciendo una estricción plástica microscópica en la cara interior de la tubería produciéndose un desplazamiento del iniciador en la dirección de la fuga de agua (eje Y). Se observa que la rotura presentaba una superficie limpia y pulida, típica de las roturas de materiales frágiles (Ferrer, 2006).

Puede observarse que existía un iniciador de fractura en el interior de la tubería sobre el eje longitudinal con una longitud máxima $2a=1.595$ mm y anchura total de 0.362 mm. Este iniciador presenta una superficie rugosa indicador de que ha existido una deformación plástica microscópica tipo estrías (hackles) en las direcciones de los tres ejes de referencia.

Figura 3.- Muestra nº1. Fuga de agua en calle 2, en la tubería de PE 100, DN-110

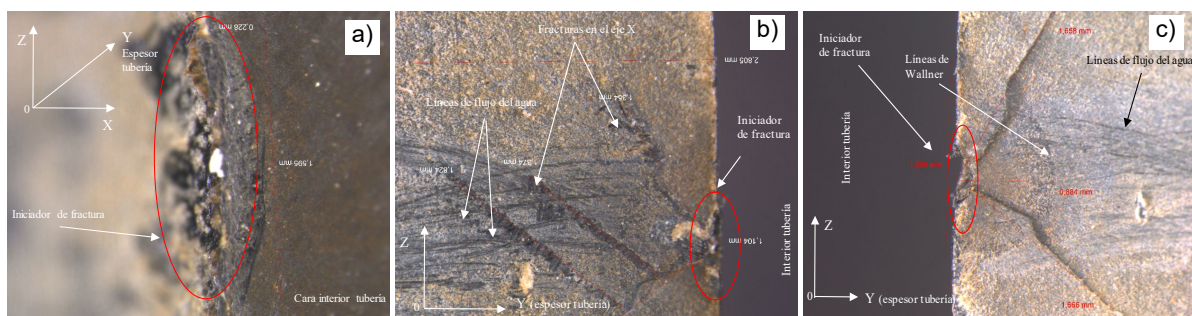
En la figura 4, se aprecia que no existe rotura por fractura dúctil por deformación plástica del material en ninguno de los ejes de referencia (X, Y, Z). La tipología de la rotura del material del lado derecho es similar a la del lateral izquierdo con la aparición de las líneas Wallner. En esta muestra también aparecen dos grietas principales con origen en el iniciador de fractura de longitudes de 1.821mm y 2.073mm, con planos oblicuos de -45° y 45° sobre el eje Y, siendo un indicador de fatiga a cortante máximo (Timoshenko y Gere, 1961) y de que la rotura del material se produce porque es frágil y poco resistente a la tracción.

Figura 4.- Muestra n°1. a) Lateral derecho (32 X), b) Lateral izquierdo (20 X). c) Lateral derecho (20x). Fractura frágil MODO I (plano ejes Z, X) con aparición de líneas Wallner

La rotura del material es por fractura frágil MODO I (González, 2004) con una superficie típicamente pulida con la aparición de líneas de Wallner con un radio máximo de 4.735 mm (Engineered materials handbook, 1988), (Hayes et al, 2015), (Marshek, 1975), lo cual es un indicador de que la tubería ha estado sometida a ciclos de fatiga, por variación de la presión del agua con el tiempo en las redes de abastecimiento. Se puede observar que sobre las líneas de Wallner aparecen marcas en el material debido a la erosión del agua indicando la dirección y sentido de las líneas de corriente desde el interior hacia el exterior de la tubería.

En la grieta de la muestra n°1 aparecen coloraciones entre tonos de rojizo y marrón claro debido probablemente a dos causas independientes o de forma conjunta. La primera causa, por el óxido de hierro (Fe_2O_3) procedente de los materiales metálicos por oxidación y/ o cavitación en válvulas (Romero et al., 2012), accesorios etc., instalados en la red de abastecimiento y la segunda causa, por la existencia de sílice (Si) en el agua potable introducido en las tuberías durante la reparación o conexiones de la red (acometidas, etc.). Igualmente existen patinas de carbonato cálcico ($CaCO_3$) lo que indica que la rotura ha estado en funcionamiento durante un tiempo prolongado.

Como dato relevante las líneas de corriente, lo mismo que las líneas Wallner, se interrumpen aproximadamente a una profundidad cuya altura es $h_1 = 4.6$ mm (70%) del espesor de la tubería a contar desde el interior, datos que indican que cuando se ha llegado a esta profundidad de grieta la rotura se produce de forma súbita.

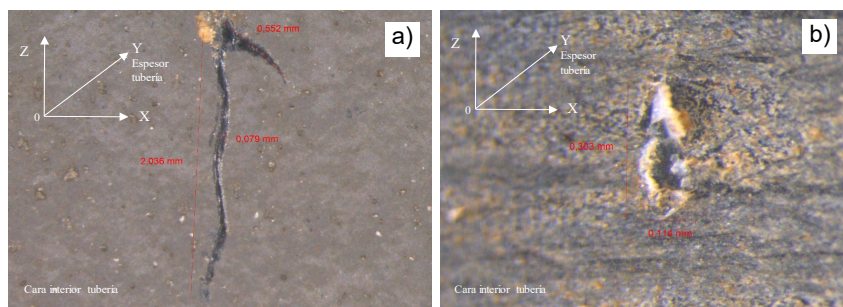
En las inmediaciones de las roturas del material existen iniciadores de fractura, figura 5. En el iniciador de la fractura aparece una estricción plástica microscópica en la cara interior de la tubería, produciéndose un desplazamiento del iniciador de la fractura en dirección del espesor de la tubería (eje Y).

Figura 5.- Muestra n°1. Calle 2.a) Iniciador de fractura A (20 X) dimensiones $2a = 2.036$ mm, ancho 0.079 mm. b) Iniciador de fractura B (63 X) dimensiones $2a = 0.303$ mm, ancho 0.114 mm

No se observa ningún ataque químico sobre los iniciadores de fractura. Este podría haberse producido por una alta concentración del cloro líquido, pero en ningún caso las analíticas del agua superan la concentración máxima de 1 mg/l de cloro residual.

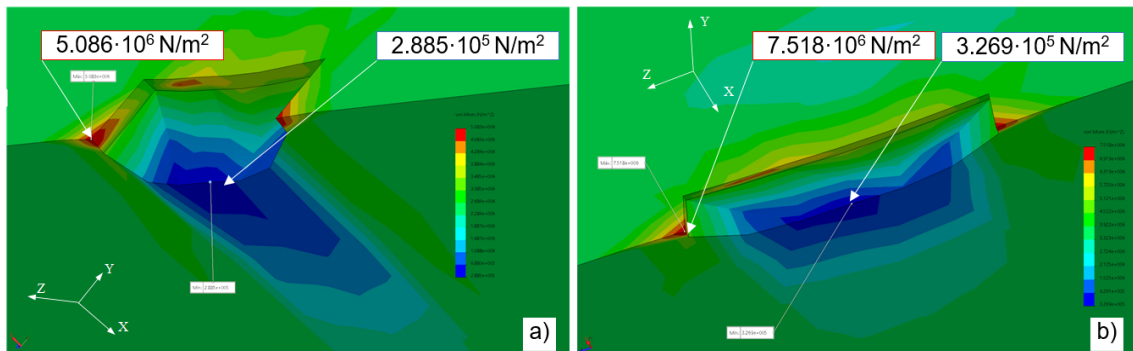
Los resultados obtenidos en la hipótesis nº1, figura 6 a), con una presión interior de 4.93 kp/cm^2 y una carga del suelo de 1.5 kp/cm^2 han sido una tensión máxima por von Mises de $5.086 \cdot 10^6 \text{ N/m}^2$, una tensión mínima de $2.885 \cdot 10^5 \text{ N/m}^2$, la deformación máxima de 0.106 mm y la deformación unitaria máxima de $3.232 \cdot 10^{-3}$. En la hipótesis nº2, figura 6 b) con una presión interior de 4.93 kp/cm^2 y sin carga del suelo se ha obtenido una tensión máxima por von Mises de $7.518 \cdot 10^6 \text{ N/m}^2$, una tensión mínima de $3.269 \cdot 10^5 \text{ N/m}^2$, la deformación máxima de 0.155 mm y la deformación unitaria máxima de $4.75 \cdot 10^{-3}$.

Figura 6.- Tensiones por von Mises (N/m^2). a) Hipótesis nº1 y b) Hipótesis nº2

La tensión máxima está localizada en los bordes del iniciador y la tensión mínima en el borde inferior del interior del iniciador. Desde el interior del iniciador de la fractura se proyectan tensiones hacia el interior de la tubería, eje X, de forma lobular. En la hipótesis nº2 las tensiones son mayores que las obtenidas en la hipótesis nº1, debido a que la carga externa (peso del suelo) disminuye la tensión en el material cuando la tubería se encuentra a presión interna. De ello se concluye que la hipótesis nº2 es más desfavorable que la hipótesis nº1 con un incremento de 112.49% en la tensión máxima y 146.23% en el desplazamiento.

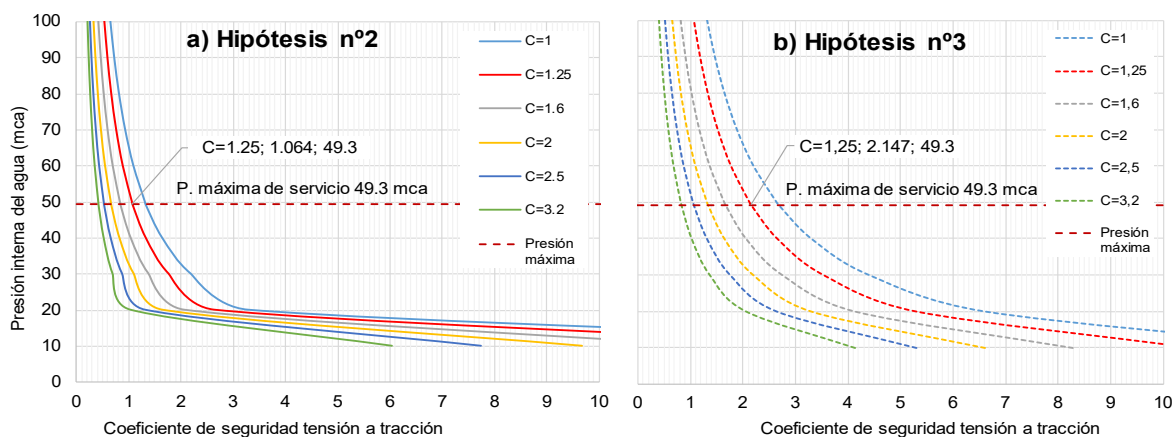
Figura 7: Hipótesis nº2 y nº3. Presión interna (mca) vs. Coef. de seguridad tensión a tracción

De los valores obtenidos se deduce que a medida que aumenta la presión interna de la tubería, aumentan las tensiones y deformaciones del iniciador de fractura en el eje OY. Así mismo, a medida que aumenta el coeficiente de diseño C, disminuye el coeficiente de seguridad frente a la tensión por tracción del material.

Para el caso de una presión máxima de la tubería correspondiente a 49.3 mca y un coeficiente de diseño $C=1.25$ recomendado por la norma UNE-EN 13244-2 (junio 2003), (Balairón, 2006) para un periodo de 50 años, el valor del coeficiente de seguridad frente a la tensión por tracción de la tubería es de 1.064 para la hipótesis nº2, y 2.147 para la hipótesis nº3, por tanto, la tubería estudiada por MEF resiste la presión máxima a la que ha estado sometida sin llegar a la rotura, siendo en la hipótesis nº3 un 201.78% mayor que la de la hipótesis nº2. El efecto de no tener iniciador de fractura incrementa de forma notable la seguridad de la tubería.

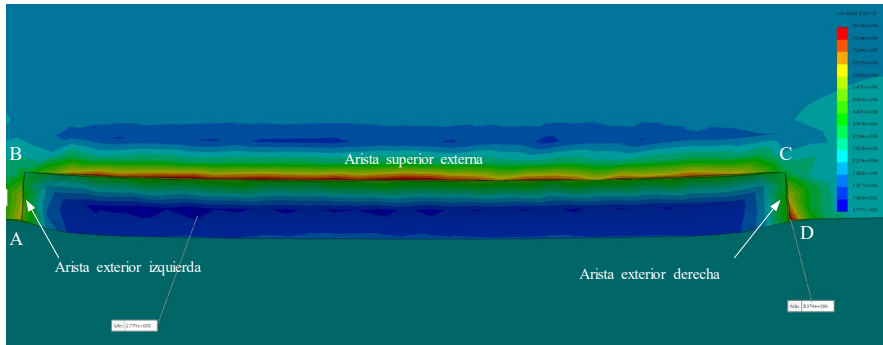
Se ha realizado un estudio más detallado de las tensiones máximas y mínimas a las que está sometida la grieta. Para ello se ha establecido, según se detalla en la figura 8, las denominaciones de arista exterior izquierda, arista superior externa y por último la arista exterior derecha.

Figura 8: Hipótesis nº4. Muestra nº1. Vista frontal de la grieta.

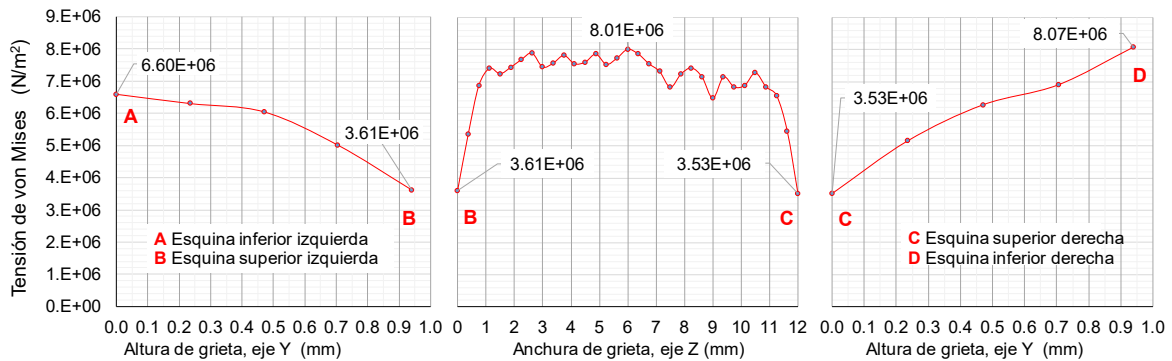
Mediante la figura 9, se representa la correlación de la tensión con la altura de la grieta obtenida por cálculo ($h_2=0.94\text{mm}$).

Figura 9: Hipótesis nº4. Muestra nº1. Tensión Von Mises (N/m^2) vs. Altura de grieta (mm)

Se observa que la tensión máxima en la arista superior externa se encuentra en el centro de la grieta con un valor de $8.01 \cdot 10^6 \text{ Pa}$.

Las tensiones en la grieta son simétricas, aunque los valores máximos obtenidos en las esquinas A y D no son iguales. En realidad, dado que existe una simetría de cargas y de forma, las tensiones en A y D deberían de haber sido iguales, lo mismo que las tensiones en B y C. Esto no ha sido posible por limitaciones del programa en el mallado, aunque el error cometido ha sido mínimo y por lo tanto aceptable.

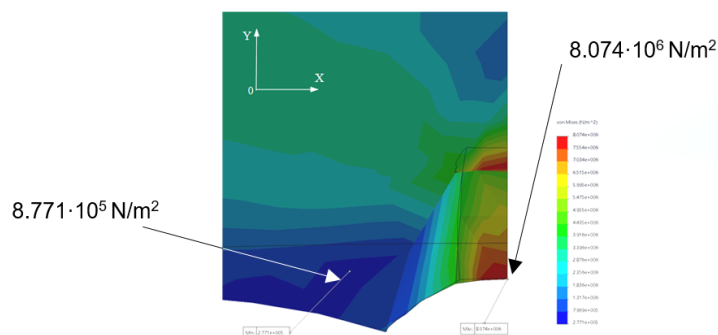
La tensión a rotura se encuentra localizada en el borde la grieta y la tensión mínima en la cara inferior del interior del iniciador de fractura. Desde el interior de la grieta se proyectan tensiones hacia el interior de la tubería, eje X, de forma lobular, figura 10.

Figura 10: Hipótesis nº4. Muestra nº1. Tensiones por von Mises (N/m²)

Los valores de la tensión máxima y mínima no están en contradicción con las de la figura 9, dado que, la tensión máxima está justamente en el borde la grieta, en el punto de coordenada XYZ igual a 0, y la tensión mínima es un valor promedio de la parte lobular.

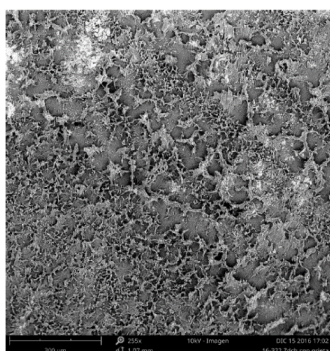
Con respecto a la morfología superficial mediante microscopía electrónica de barrido (SEM), figura 11, se deduce que la tipología de la grieta es del tipo frágil. En las micrográficas aparecen roturas y dislocaciones en el material provocado por esfuerzos a tracción, no aparecen las líneas Wallner debido al elevado número de aumentos de las imágenes por SEM. Visualmente en las superficies de las grietas no aparecen pigmentaciones, coloraciones, oclusiones etc., que indiquen la existencia de ataque químico en el material. No se observan deposiciones de carbonato cálcico en las muestras, se desconoce si en la preparación de la muestra se han eliminado con el objetivo de tener mayor penetración en el haz de electrones en el microscopio de barrido.

Figura 11: Superficie interior de la grieta (1).

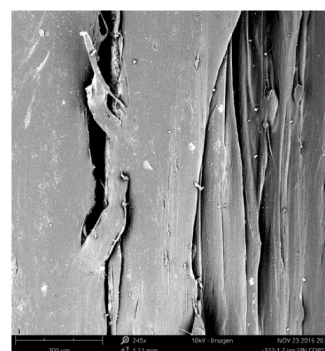
Imagen 2.1. Superficie en el interior de la grieta (1).
