**CODE 1.6.48****EL PABELLÓN DE LA ANTIGUA CLÍNICA DEL COMPLEJO SANITARIO DE FONTILLES. ANÁLISIS HISTÓRICO, CONSTRUCTIVO Y PATOLÓGICO****Marín Tolosa, Rafael Emilio<sup>1\*</sup>; Hidalgo Delgado, Francisco<sup>2</sup>; Llopis Verdú, Jorge<sup>3</sup>; Martínez Piqueras, Jorge Francisco<sup>4</sup>; Baviera Llópez, Eduardo María<sup>5</sup>**

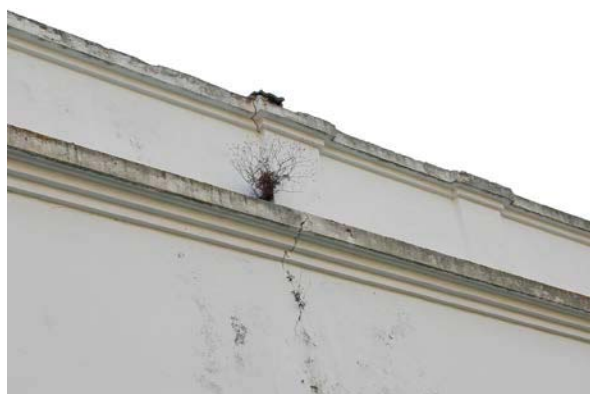
El análisis patológico en la unidad constructiva consiste principalmente en la proliferación de agentes bióticos y lavado de paramentos, producidos ambos por un deficiente sistema de evacuación de aguas. Puntualmente se han localizado grietas en el paramento debido al asentamiento diferencial de la cimentación en la zona de talud natural y rellenos en la fachada este (Figura 6).

Figura 6: Grieta estructural y agentes bióticos.

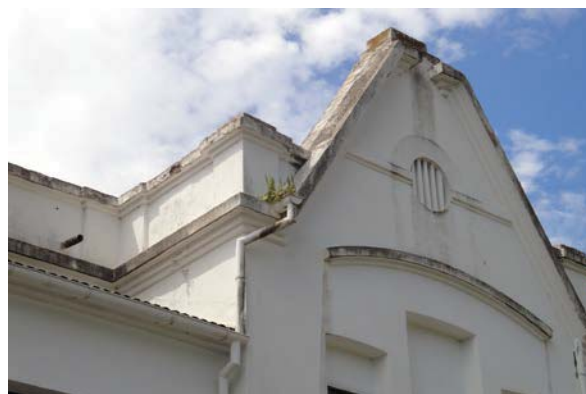
Figura 7: Fachada norte, estudio patológico, lesiones.

Por el fallo de estanqueidad y filtraciones, tanto de la solución constructiva como del sistema de evacuación de aguas, las lesiones de la cubierta han sido históricamente las de mayor entidad del edificio, comprometiendo en la actualidad la estabilidad de la misma. Tras el desmontaje del falso techo se han analizado cada una de las cerchas y estructuras leñosas. Cabe destacar la existencia de prótesis metálicas empotradas bajo el empotramiento de las cerchas en los muros de una intervención posterior, donde se detecta pudrición parda puntual de las cabezas de cerchas y existencia de ataques graves de termitas. Además, la escorrentía del agua por los paramentos favorece la proliferación de agentes bióticos y desconchones (Figura 7).
