**TRABAJO DE FIN DE GRADO**

**ARQUITECTURA VERNÁCULA DEL TRABAJO:  
ESTUDIO TIPOLÓGICO, CONSERVACIÓN Y PUESTA EN VALOR DE  
LAS CONSTRUCCIONES VINCULADAS AL AGUA EN ELDA**

**DAVID SÁNCHEZ DÍAZ**

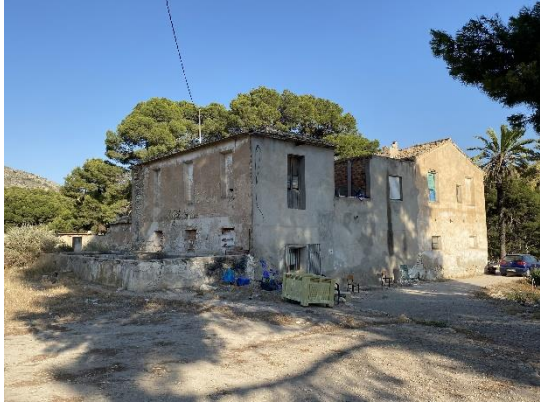
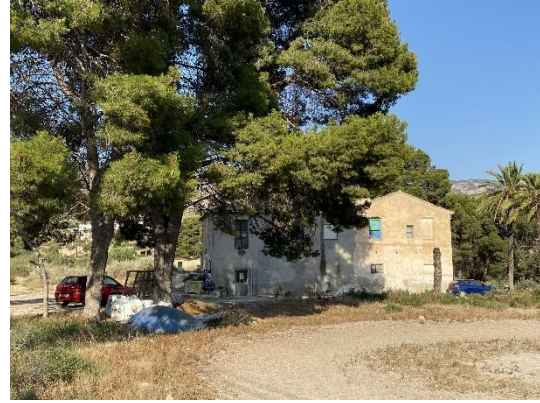
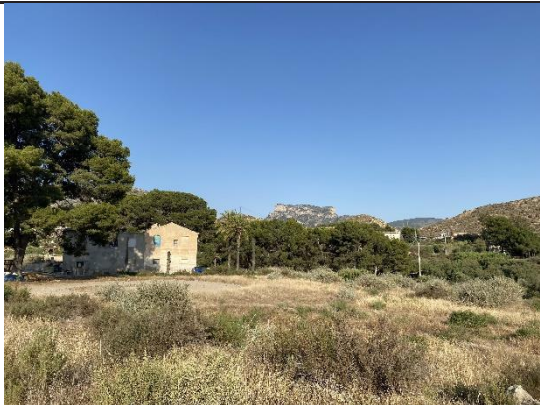
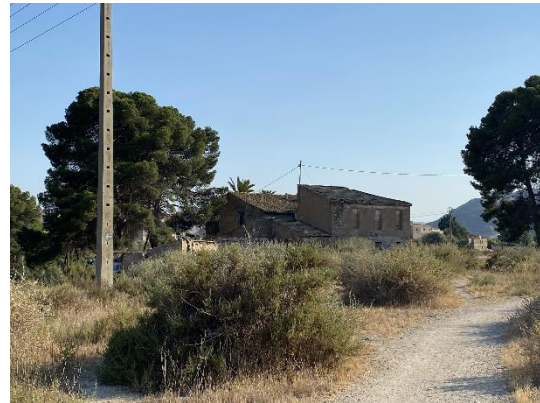
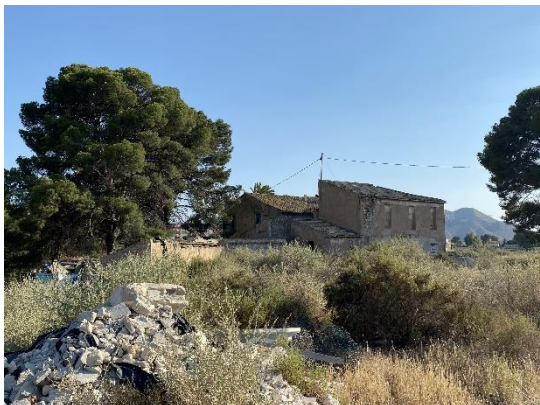
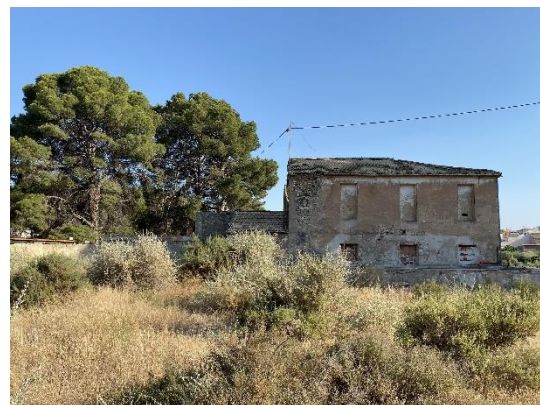
FOTOGRAFÍAS DEL ESTADO ACTUAL

En líneas generales la casa y la parcela en conjunto presentan un claro estado de deterioro debido al abandono y poco cuidado que ha sufrido a lo largo de las últimas décadas. Aunque el estado de conservación desde el punto de vista estructural es bueno, el conjunto ha sufrido un evidente cambio de sus elementos constituyentes para dar cabida a la necesidad de los

inquilinos. Como ya hemos mencionado, la totalidad de los huecos en la fachada norte han sido tapados y justamente esta fachada es la que se encuentra en peor estado, habiendo perdido gran parte de su carácter constitutivo.

Se propone en un inicio una serie de intervenciones para devolver el carácter constitutivo a la casa, siempre dentro del amparo de la normativa local. Como antigua casa de labranza, el terreno circundante debe ser también objeto de intervención, ya que no es posible entender el patrimonio sin su entorno.

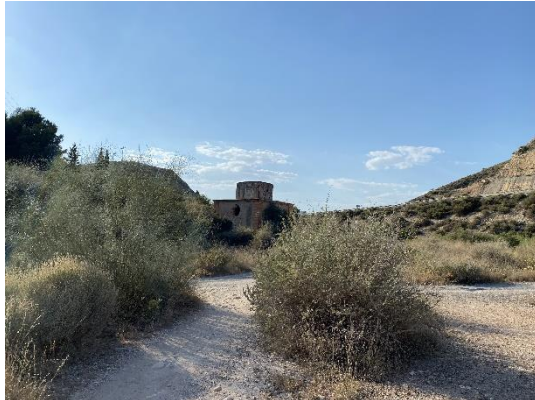
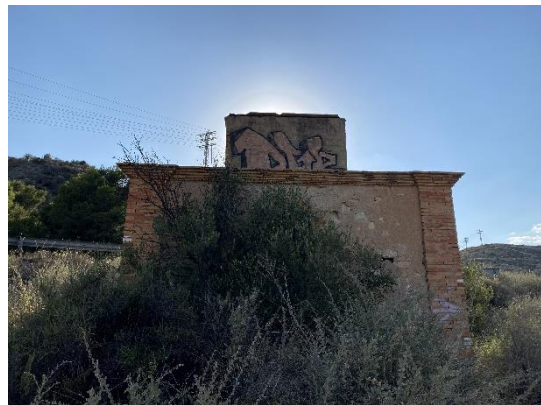
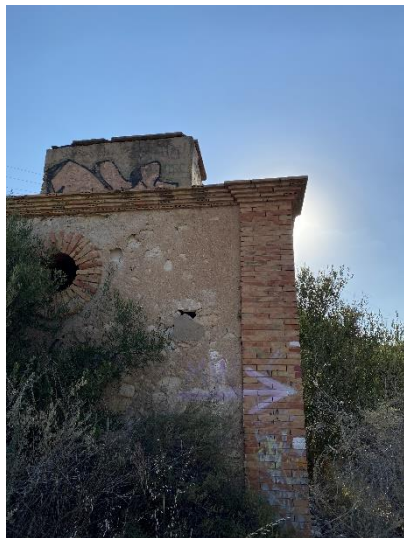
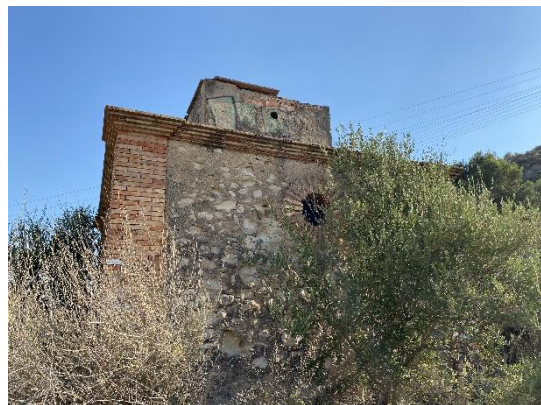
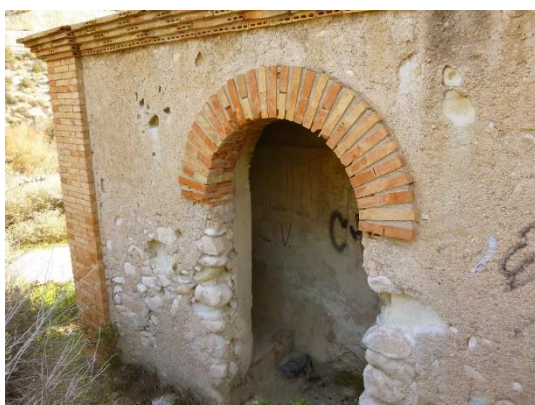
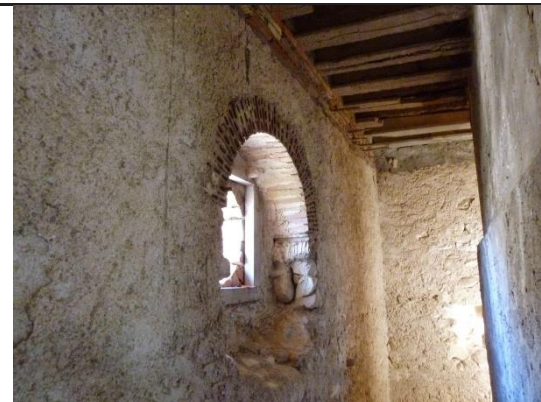
FOTOGRAFÍAS DEL ESTADO ACTUAL

En general el elemento se conserva en buen estado, no presenta daños estructurales y de las tres construcciones posiblemente sea la que mejor conserva su carácter constitutivo. Ahora bien, el abandono sufrido a lo largo de las décadas ha terminado por afectar al interior, el cual ha terminado siendo una especie de vertedero improvisado para senderistas sin demasiada conciencia, y también al exterior, donde queda evidente el paso del tiempo. Los matorrales han cubierto poco a poco la base de la planta y el acceso por la cara oeste es el más afectado, en parte también debido a la construcción de la carretera de la Torreta que da acceso a la autovía y terminó separando el yacimiento arqueológico de El Monastil, que quedó al margen izquierdo sobre la colina, y al resto de la partida donde se encuentran todos los elementos de estudio.

En líneas generales el elemento no presenta daños estructurales considerables. El desuso y abandono han generado un desgaste general que es más palpable en el interior. En un principio se propone la reparación y refuerzo de varias viguetas que se encuentran en peor estado y la intervención en los huecos, donde se ha producido desprendimiento de la mampostería en la parte inferior. Las fachadas igualmente han sufrido desprendimientos locales y las caras norte y este han perdido parte del enfoscado original.

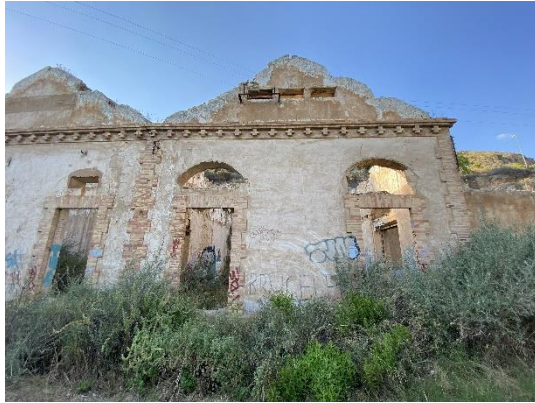
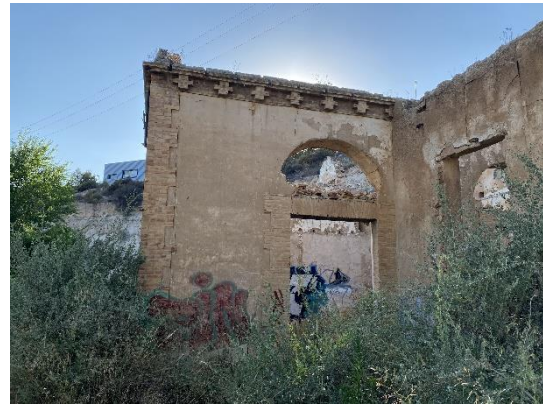
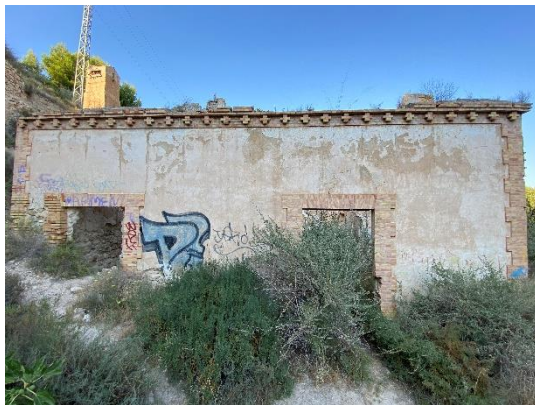
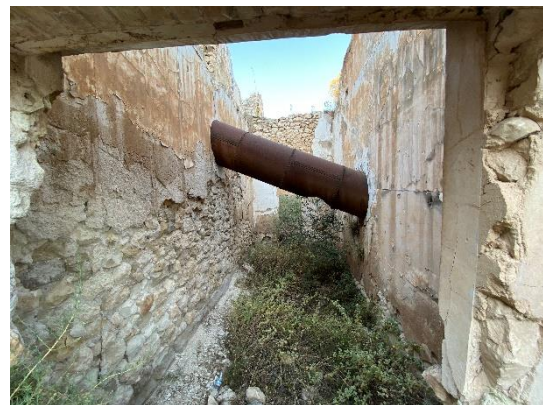
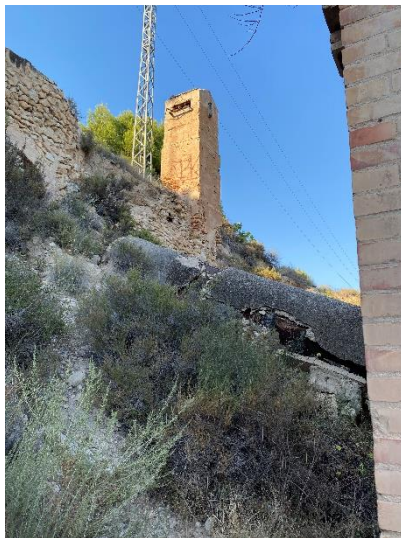
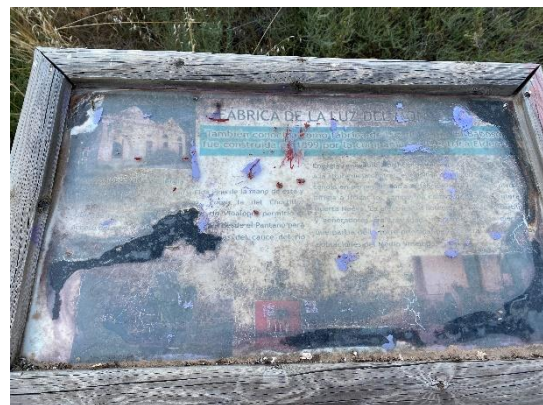
FOTOGRAFÍAS DEL ESTADO ACTUAL

La fábrica de la luz es el elemento en peor estado de todos los estudiados que componen la partida de El Monastil, su acceso igualmente es el más complejo debido al estrecho camino que ha quedado debido al desmesurado crecimiento de maleza y cañizos en la vereda del río. Un cartel informativo situado al margen derecho de la fábrica nos cuenta en resumen su historia, pero incluso este se encuentra en muy mal estado y su lectura es difícilmente posible.

La fábrica de la luz va a ser sin duda el elemento que más intervenciones va a requerir. Lamentablemente las autoridades han dejado de lado un patrimonio arquitectónico clave en el desarrollo de la industria en el medio Vinalopó. Se ha omitido cualquier criterio de conservación y restauración en la partida y ha salido más perjudicada la que quizá sea la construcción de mayor trascendencia e interés. A nivel local se refleja una continua agresión contra la integridad de la fábrica, resultando en una pérdida del carácter constitutivo y que, si se sigue sin actuar, terminará por suponer la total desaparición del elemento.

De acuerdo con lo expuesto anteriormente, el mal estado en el que se encuentra actualmente la fábrica hace necesaria una intervención de carácter general. Lo primordial en un inicio es recuperar la cubierta, que se encuentra totalmente desaparecida. De las pocas fotografías obtenidas y que se datan de los años treinta y cuarenta del pasado siglo, las cubiertas de los dos cuerpos que componen la fábrica eran de teja cerámica plana. Esto se puede corroborar si observamos otras fotografías tomadas unas décadas antes a otra fábrica de luz, propiedad de la compañía *Luz Elda Sociedad Anónima*, que era competencia de la *La Eléctrica Eldense* y que se encontraba en la partida de *El Chorrillo*, en el límite entre las poblaciones de Elda y Sax. Hoy en día esta fábrica está por desgracia completamente destruida, quedando en pie únicamente un transformador. El mismo destino va a correr la fábrica de *El Monastil* si no se actúa para evitarlo, y lo primero es recuperar enteramente las cubiertas,

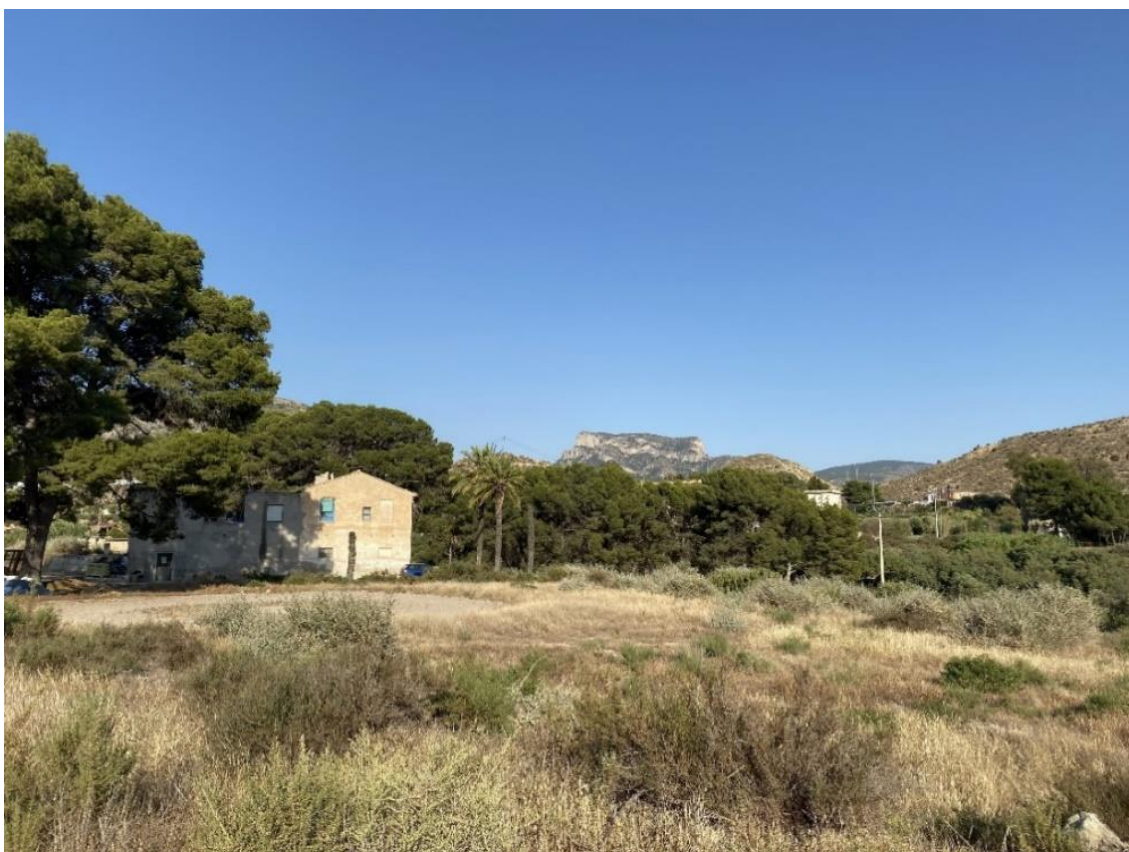
*Img.6. Estado general de la partida, con la maleza invadiendo los caminos. Fotografía propia*

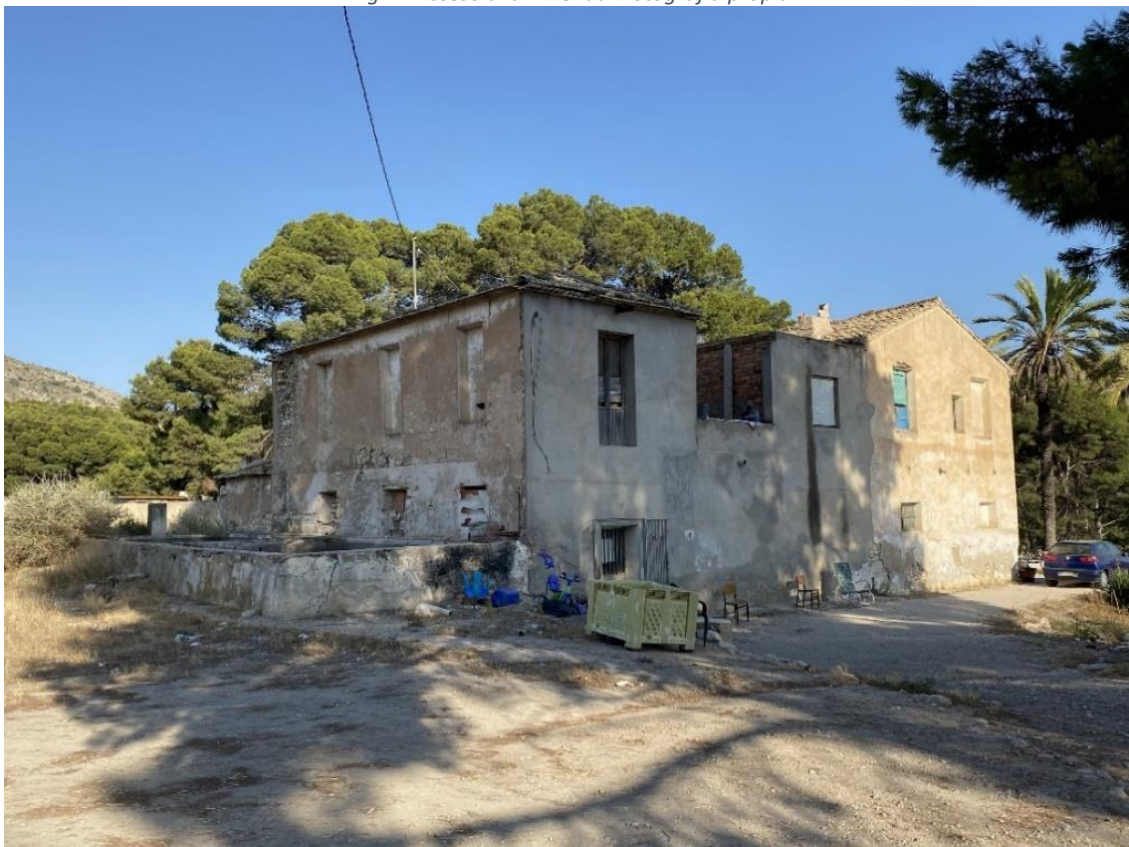
*Img.8. Evidente grado de deterioro en toda la casa. Fotografía propia*

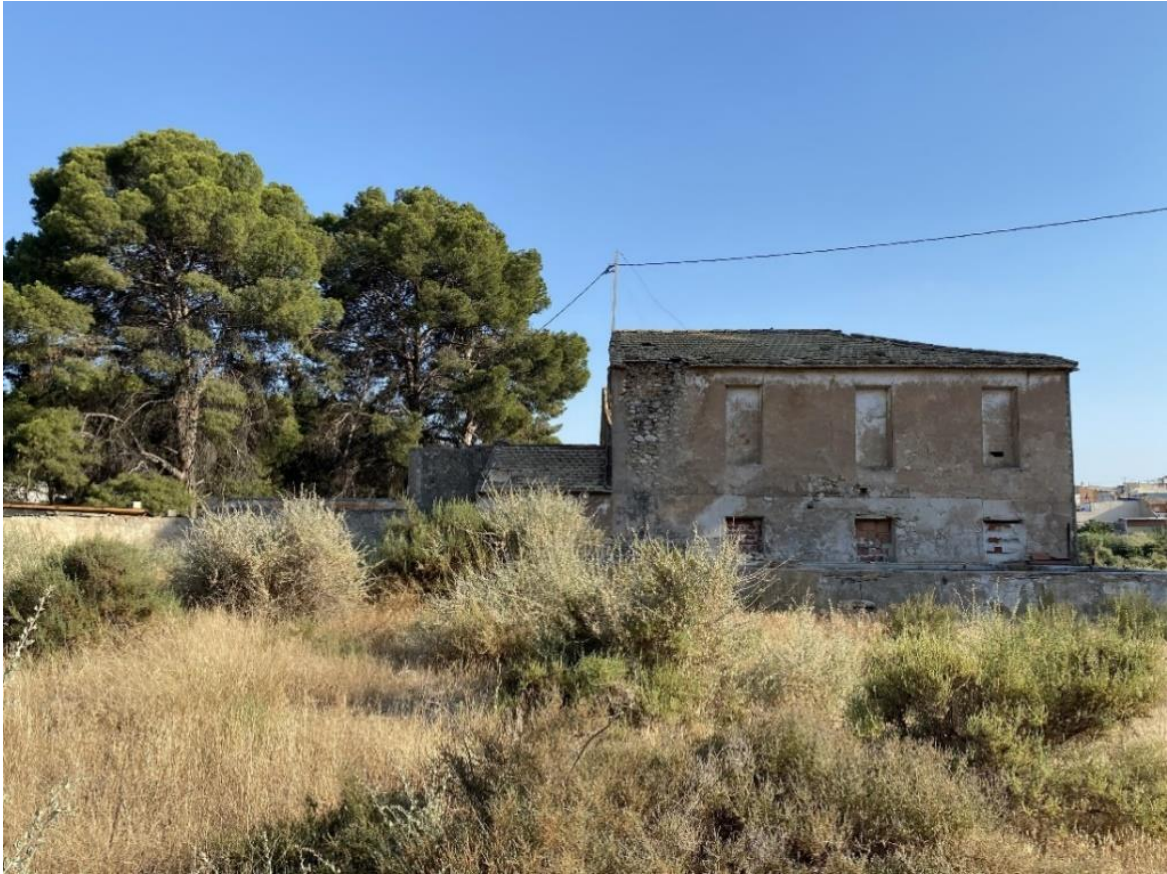
*Img.9. Todos los huecos de la fachada norte se encuentran tapiados. Fotografía propia*

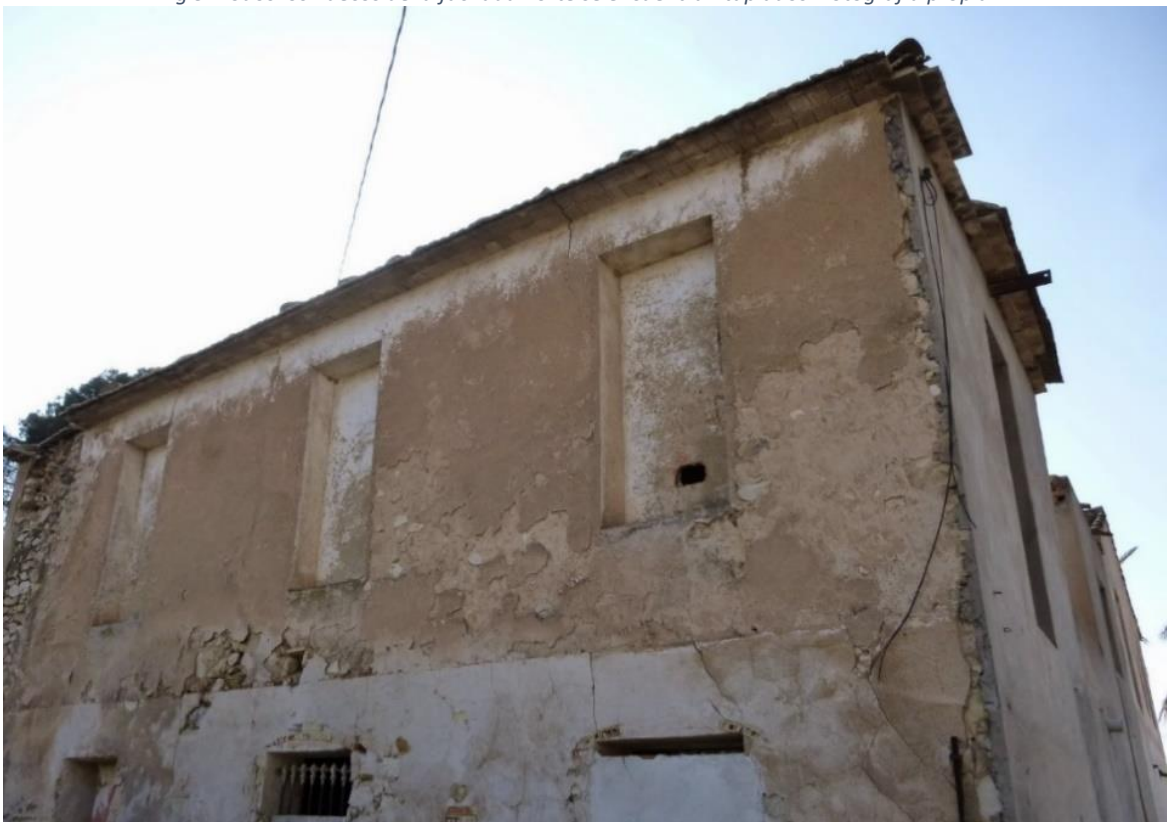
*Img.10. Falta total de cuidados en las fachadas. Amigos por la Recuperación del Castillo de Elda*

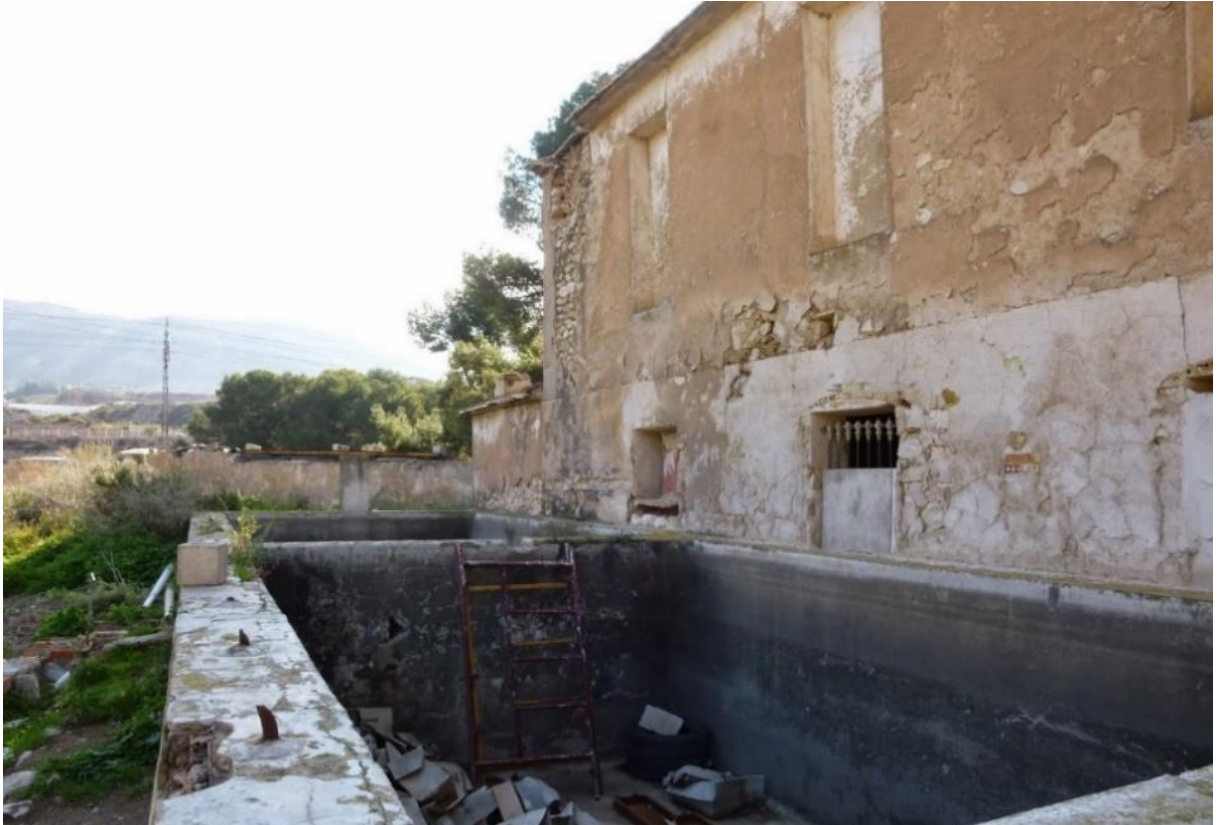
*Img.11. Antigua alberca que hace las veces de vertedero. Amigos por la Recuperación del Castillo de Elda*

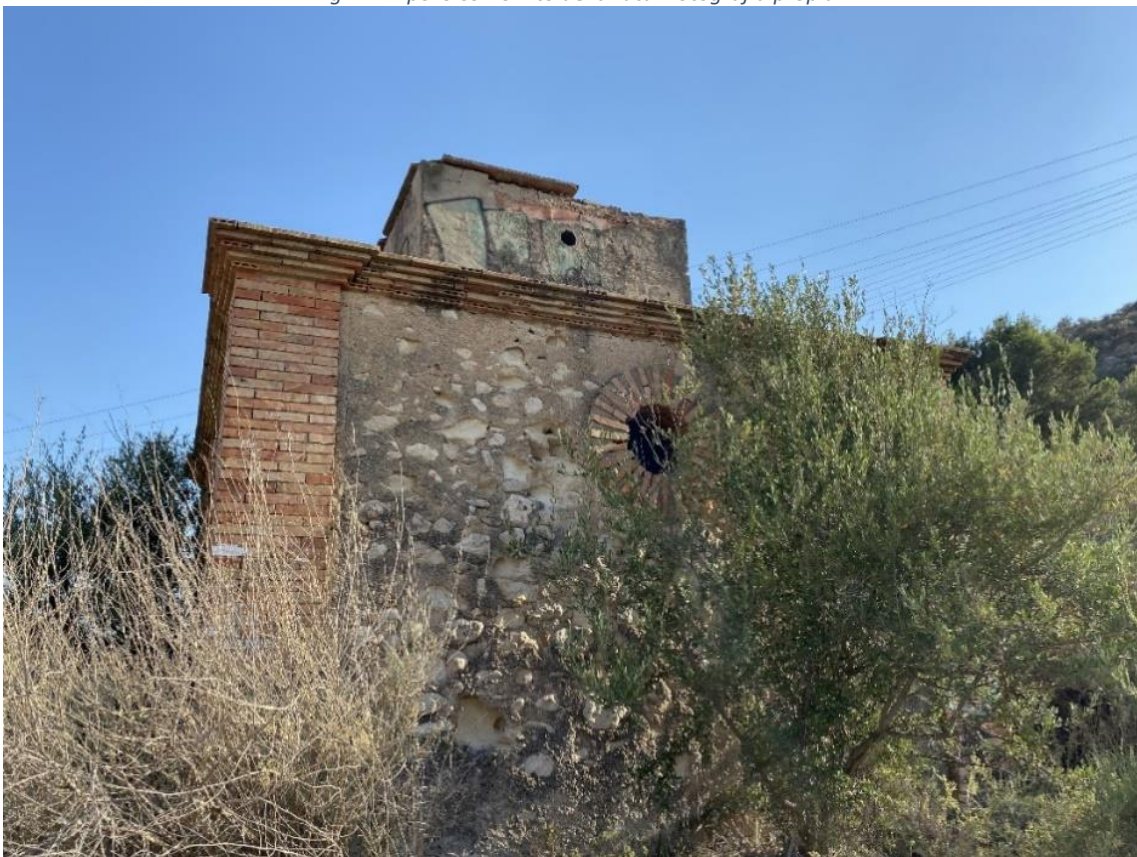
*Img.15. Maleza invasiva en los alrededores. Fotografía propia*

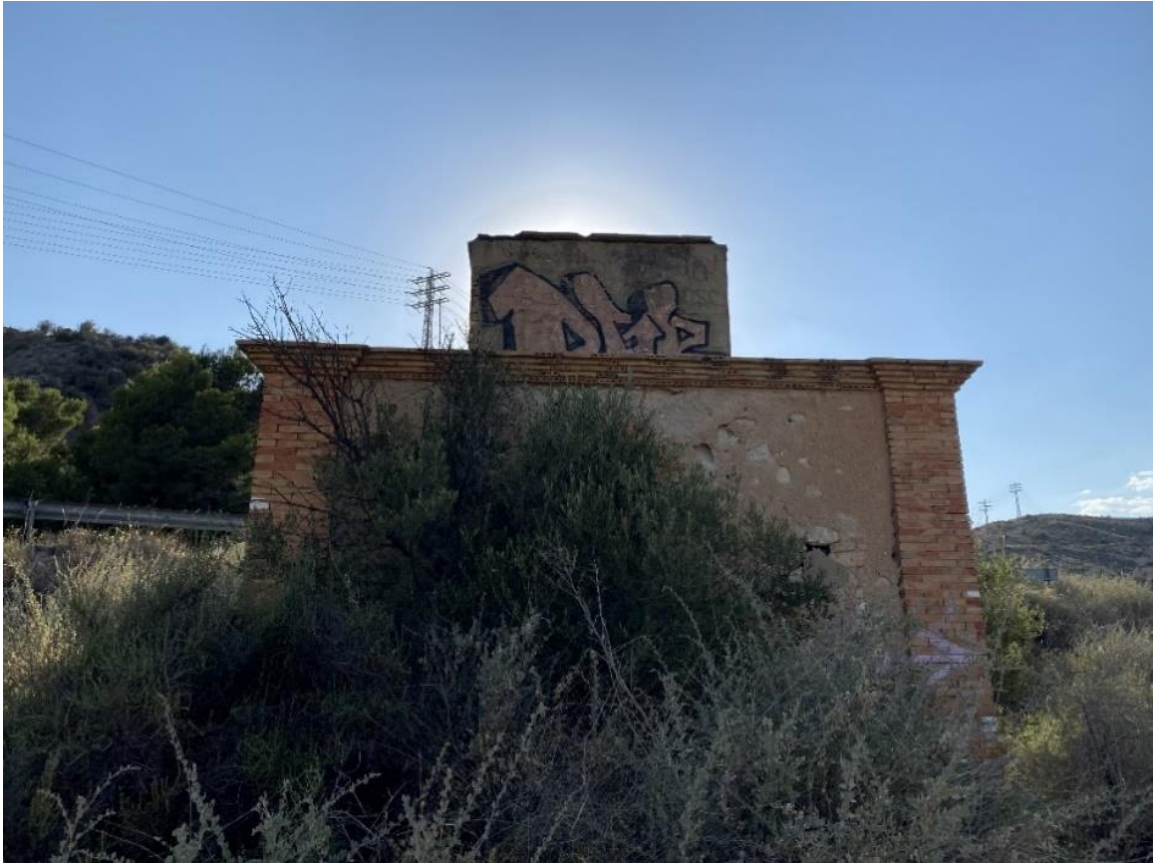
*Img.16. Degradación antrópica presente en el pozo. Fotografía propia*

Se trata por fortuna de un elemento en muy buen estado, que ha conservado su estructura y aspecto original durante todas estas décadas. Lo que más destaca en su exterior es la degradación antrópica por actos vandálicos que cubren el cuerpo superior, que hacía las funciones de torreta para la extracción del agua. La limpieza de *graffitis* es siempre una tarea delicada por su alto grado de incidencia y carácter irreversible, por lo que la mano de obra debe ser siempre cualificada y se deben emplear métodos que previamente hayan garantizado su eficacia y ausencia de consecuencias negativas sobre los paramentos. Al tratarse de una superficie compuesta por ladrillo cerámico, para la limpieza de los *graffitis* se pueden emplear productos decapantes que trabajan de manera química y limpian la superficie. En este caso, al tratarse de pinturas que han envejecido bajo los rayos del sol, es recomendable usar metilcloruro suspendido en metilcelulosa, tras lo que se debe limpiar la superficie con algodón y acetona (A. García, 1998).

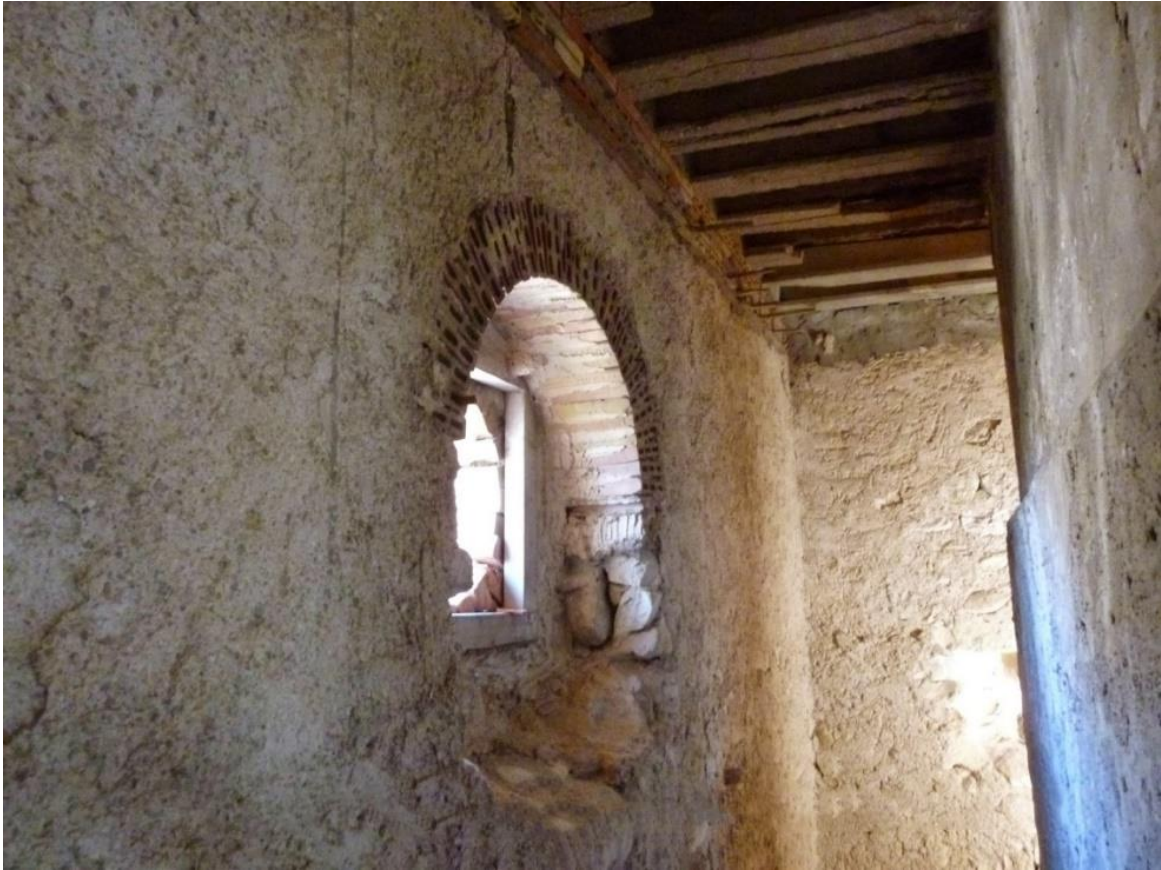
*Img.18. Interior del pozo con el forjado de viguetas de hormigón. Fotografía propia*

En cuanto al interior, lo primordial es el desescombro del suelo que facilite el acceso y el recorrido por el interior del pozo. Es cierto que el espacio interior es limitado, el pozo se cubrió hace años por motivos de seguridad y hoy en día solo queda un pequeño rectángulo de un metro aproximado de ancho en el que se pueden apreciar las viguetas de hormigón que conforman el techo del volumen principal, algunas de las cuales presentan cierta degradación que no supone riesgo estructural pero que si compromete el aspecto estético del conjunto. Los huecos en el interior es otro de los focos de intervención, ya que en su parte inferior se ha perdido parte de la mampostería, siendo estos puntos donde más se aprecia dicha desaparición y los que precisan más cuidados para devolver a los muros interiores su integridad formal y constructiva.

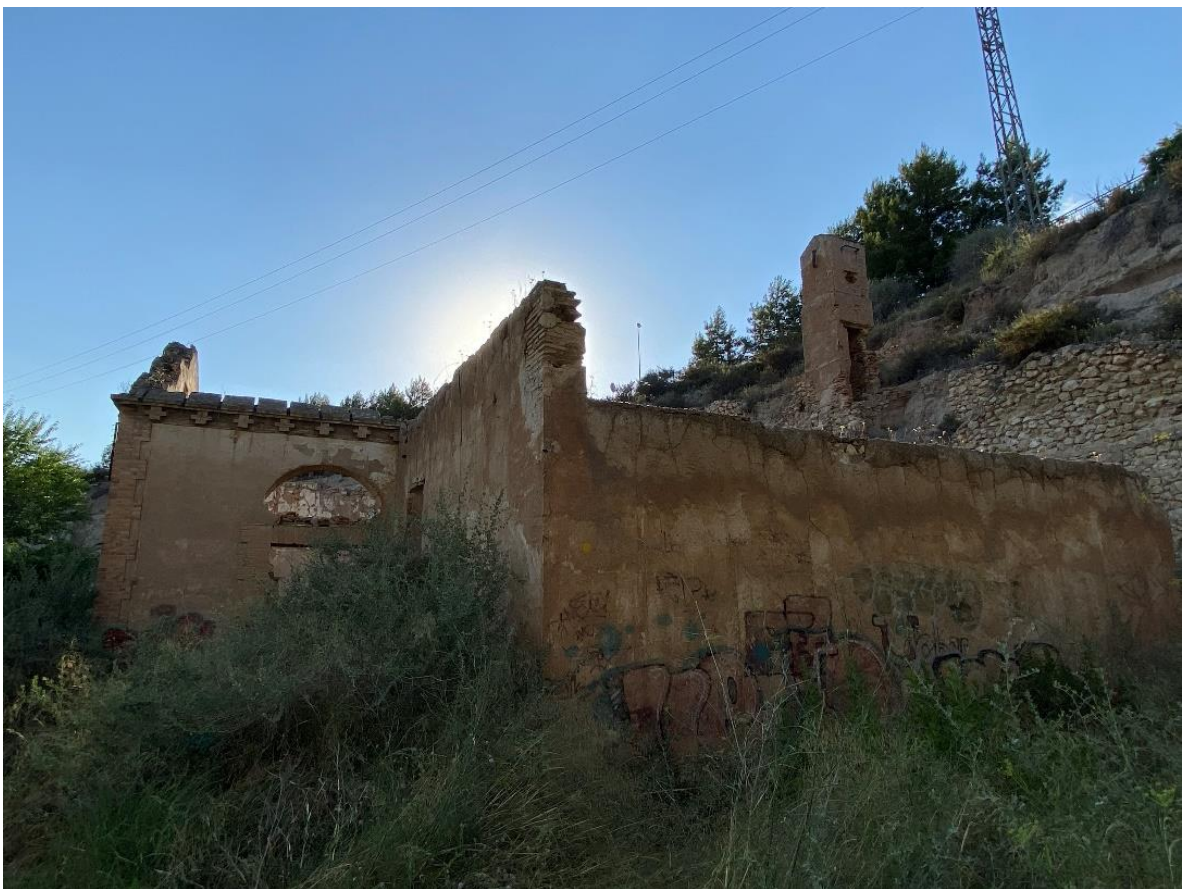
*Img.19. La Fábrica hoy en día con la base ocupada por la maleza. Fotografía propia*

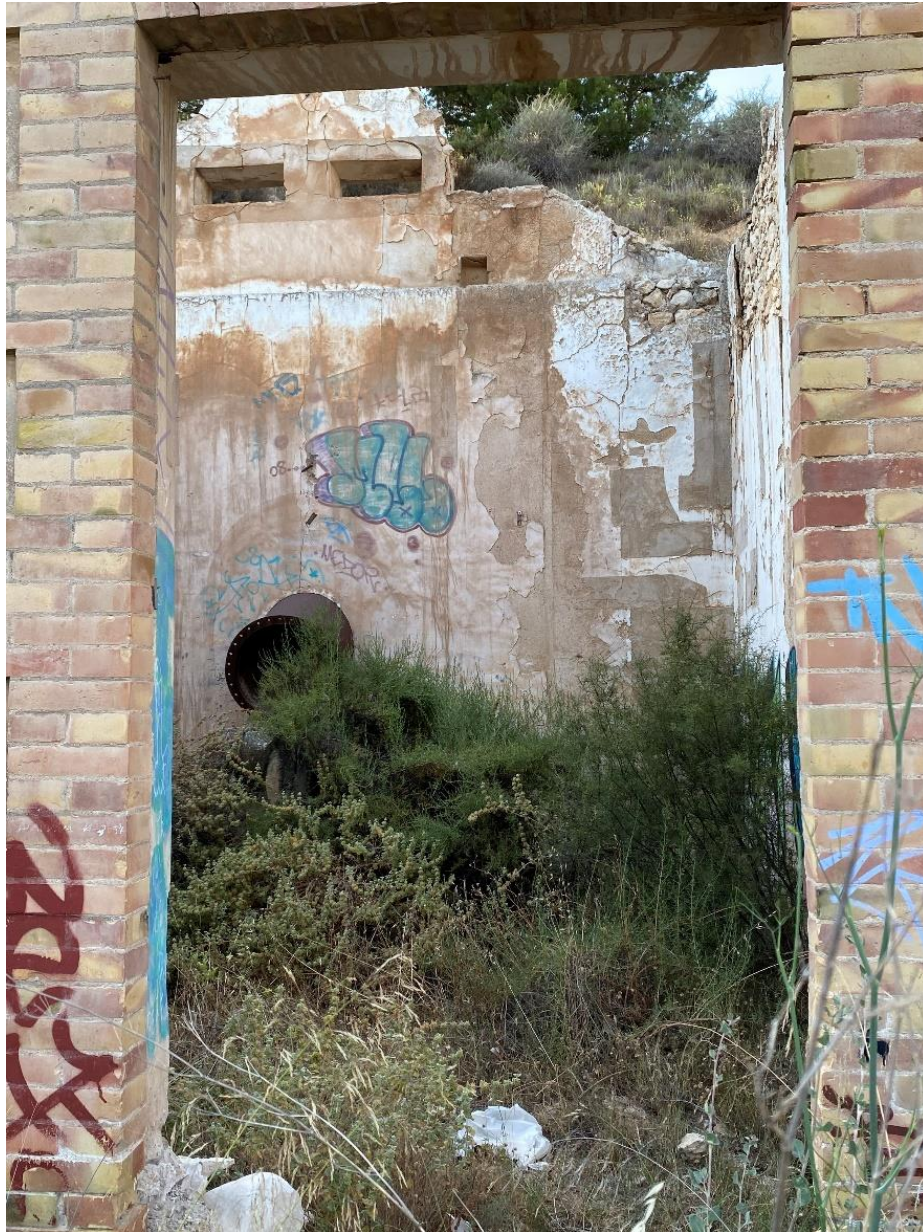
*Img.20. Interior prácticamente inaccesible. Fotografía propia*

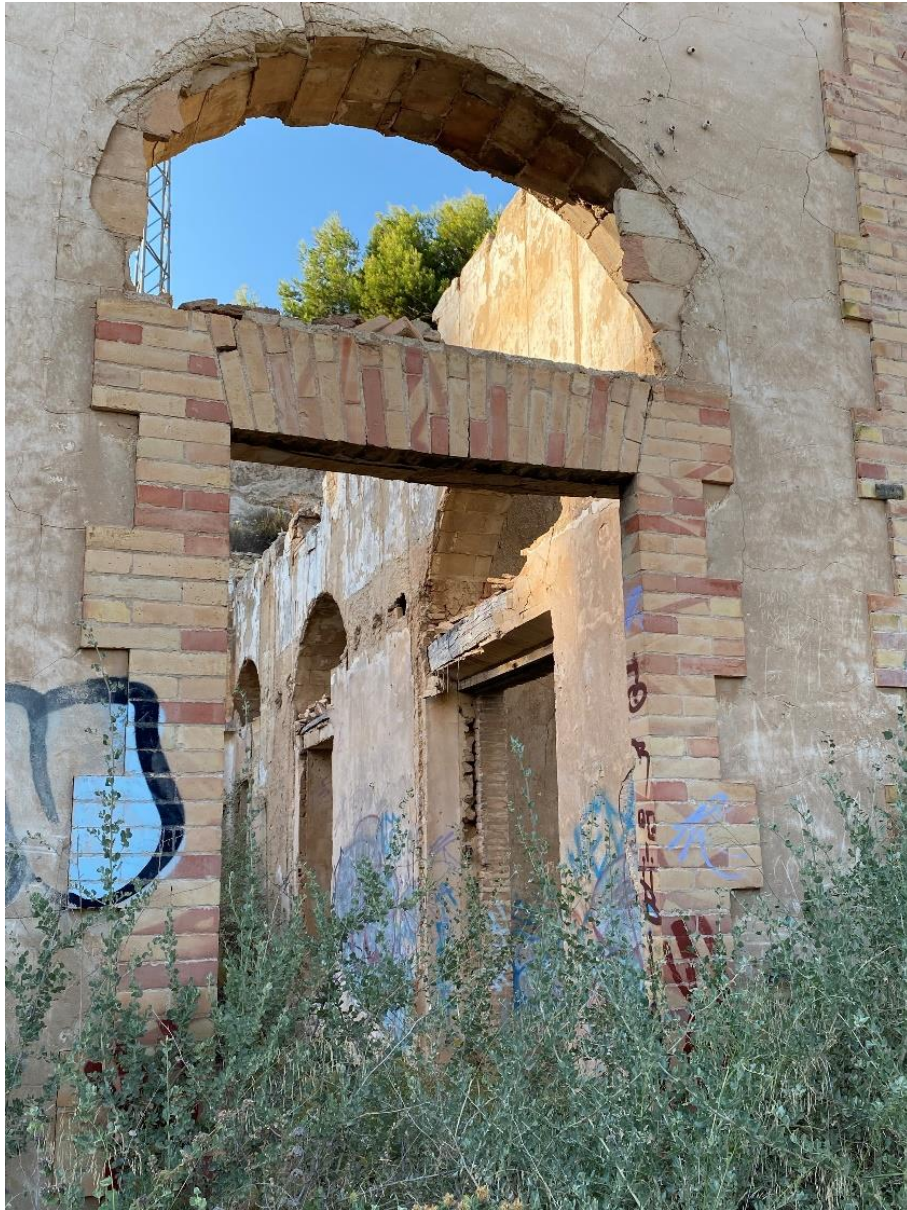
*Img.21. Huecos con desprendimientos. Fotografía propia*

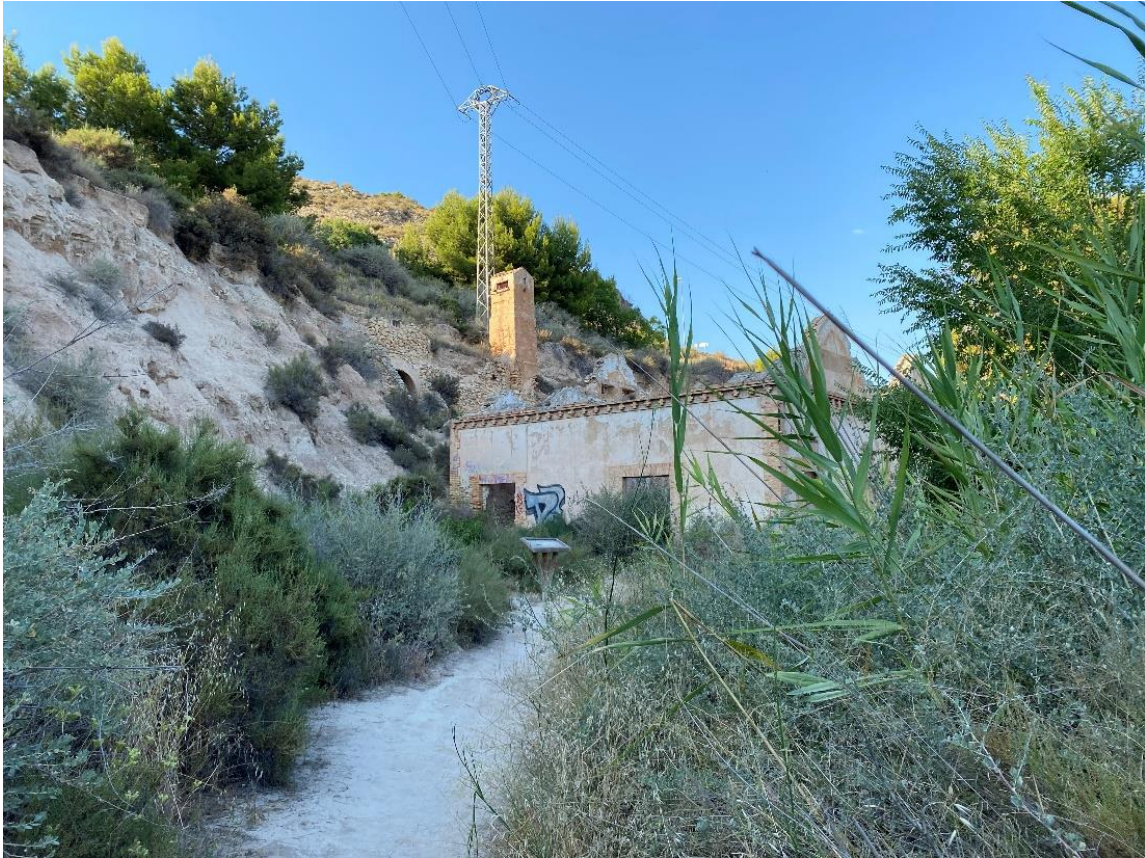
*Img.22. Camino de acceso lleno de maleza. Fotografía propia*

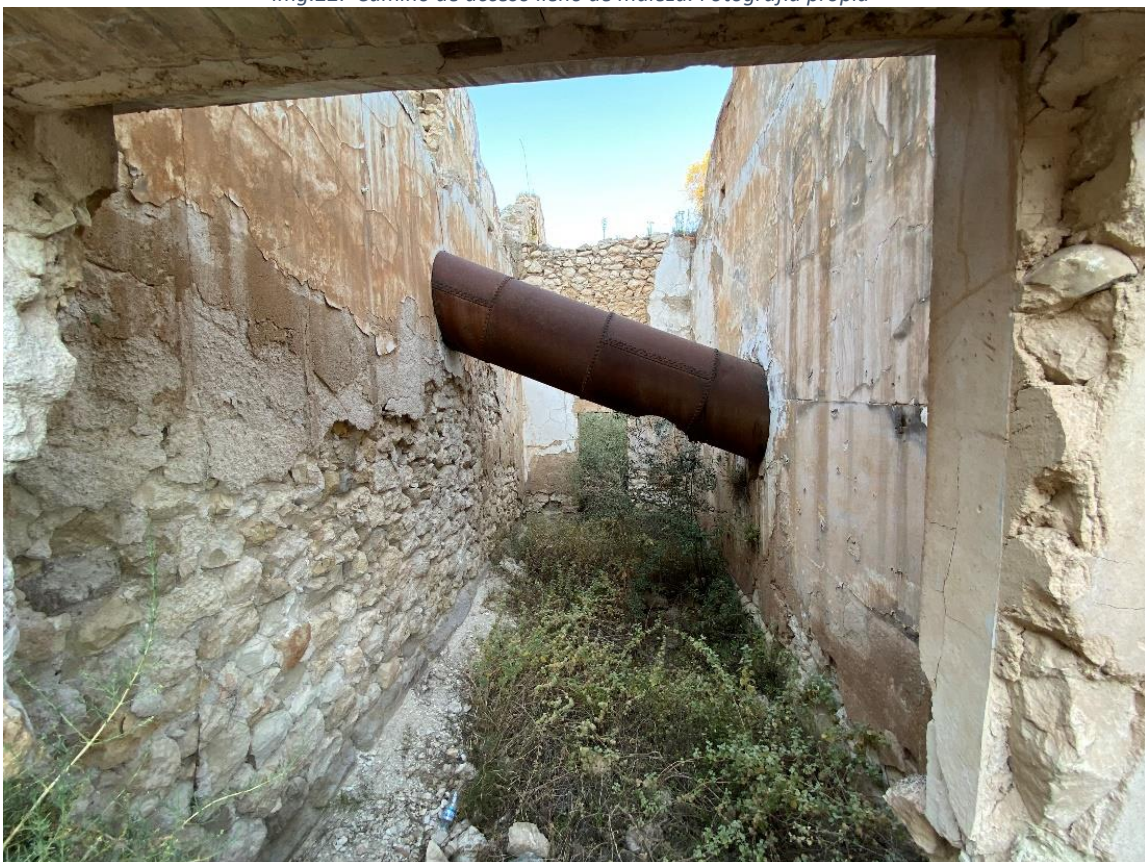
*Img.23. Tubería que llevaba el agua desde la acequia totalmente oxidada. Fotografía propia*
