INVESTIGANDO LAS ANOMALÍAS DE UN TROMBÓN DE VARAS DE ALTA GAMA EN SU RESPUESTA EN IMPEDANCIA Y EN LOS RESULTADOS DE UN ESTUDIO PERCEPTUAL.

Palabras-clave: Trombón, P-Bone, impedancia acústica, ultrasonidos. Técnicas no destructivas.

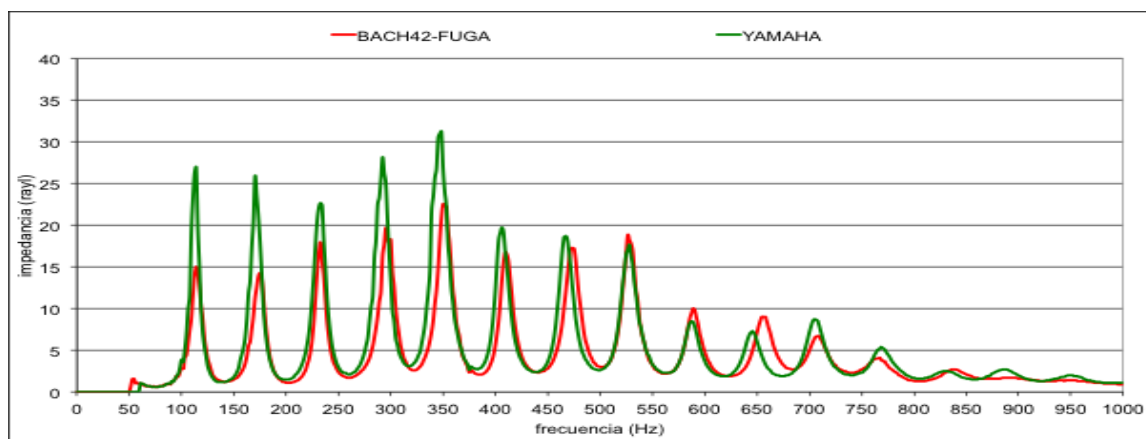
Figura 1. Espectro de la respuesta en frecuencia de la impedancia del Bach42 antes de la reparación y del Yamaha YSL354.

Para el resto de componentes de la serie armónica fundamental Bb₂, F₃, Bb₃, que cubren el rango entre los 100 Hz y los 250 Hz del registro se puede observar con claridad como la respuesta del Bach 42 es de menor intensidad.

Ocurre lo mismo para las notas D_4 , F_4 , Ab_4 que suele ser la zona más explosiva (de 250 Hz a 450 Hz). Es en este rango, especialmente, es donde se hace evidente que el trombón bach42 no funciona correctamente.

En resumen: tenemos que justo el trombón de más calidad está muy por debajo de lo esperado por norma.

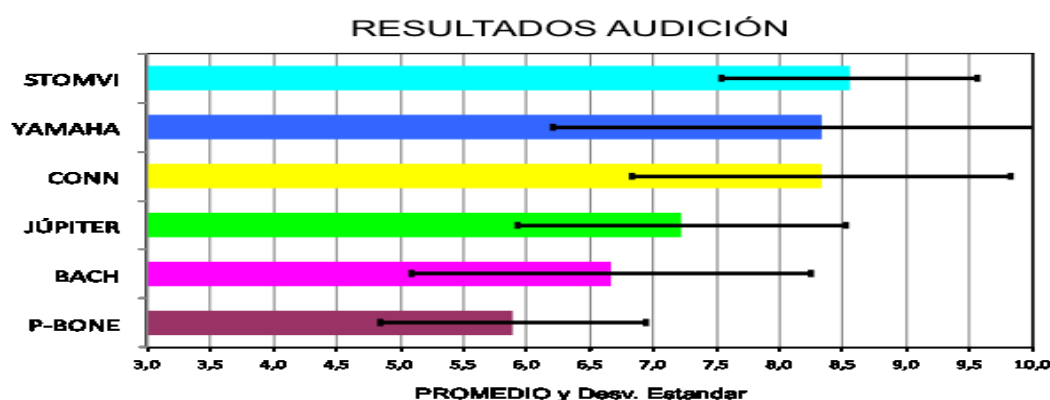
Figura 2. Estado de opinión sobre la bondad de varios trombones estudiados.

Se observa a partir del análisis que el trombón Bach42, quinto puesto de seis, se sitúa solo por encima de la calidad del PBone. Por tanto fue muy mal valorado por los profesionales encuestados.

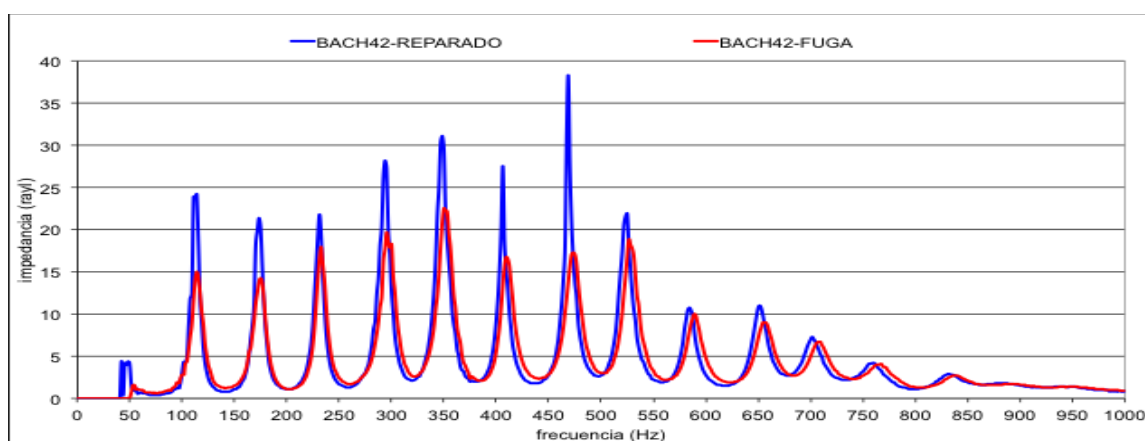
Se puede observar, en la Figura 3, que existen grandes diferencias al representar los resultados del antes (en rojo) y el después de la reparación (en azul). Lo que viene a constatar que el análisis que se hace con el tubo de impedancia valida de alguna forma la calidad del instrumento y que cualquier desviación significativa conlleva un posible fallo en la construcción o la presencia de algún defecto aunque este sea pequeño. Vemos que el trombón Bach42 presenta la respuesta en frecuencias que se

Figura 3. Espectro de la respuesta en impedancia del Bach42 antes y después de la reparación.

suponía debe tener, en la zona que se le esperaba, es decir: entre el Fa3 y el Sib4, además las impedancias se acercan a los 40 Rayl lo que le coloca en el rango que le corresponde de calidad musical.

Por todo lo anterior, tras realizar un concienzudo análisis, repasar los puntos débiles anteriormente mencionados y volver a medir la respuesta en impedancia que se mantuvo estable en sus valores anteriores, se decidió llevar al instrumento a un lutier especializado en el que utilizan el mismo principio de revisión rutinaria de presión del aire pero, esta vez, llenando la vara de agua. Se pudo detectar una leve pérdida por la soldadura de la llave del agua.

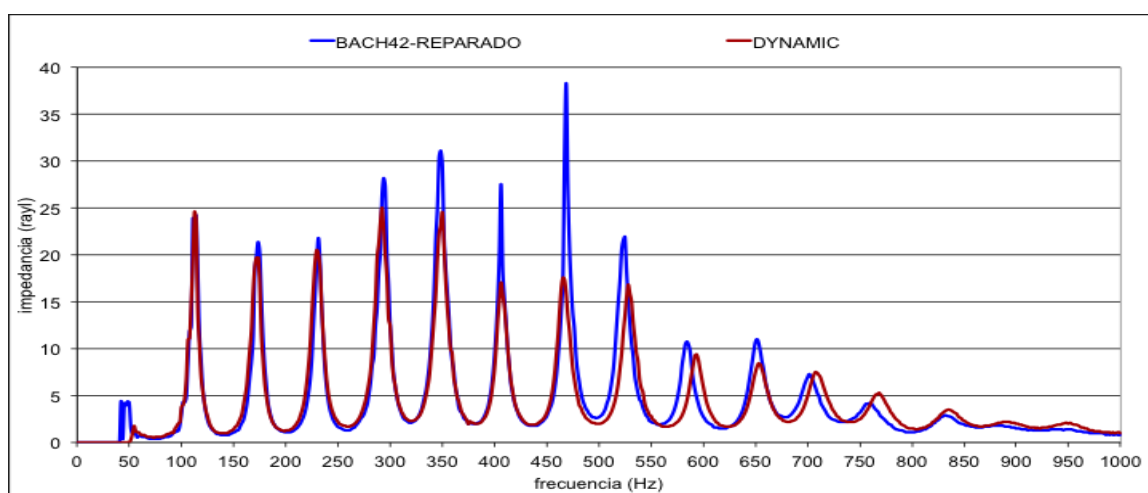
Figura 4. Espectro de la respuesta en impedancia del Bach42 reparado y del que obtuvo mejores resultados en el trabajo referenciado en el texto [1].

Lo que en este artículo se puede comprobar es que en esta zona neutra del espectro del trombón la respuesta tanto si existía fuga como si no el resultado ha sido similar. Lo cual demuestra que en el registro sobreagudo, D_5 y siguientes, parece que el trombón no influye especialmente en la ejecución de las notas ya que estas se producen con mayor o menor calidad en función del intérprete. Como ya se apuntó en su momento esto es debido a la falta de resistencia (ausencia de variación de la impedancia) que existe para dichas frecuencias en el paso del aire confinado a aire a presión atmosférica lo que provoca una ausencia de reflexiones en la frontera aérea del final del instrumento. Dichas reflexiones son muy importantes, esenciales para controlar junto con los labios la columna del aire. Este requisito se pierde en las notas sobreagudas o extremas (fuera de la frecuencia de corte, en la zona neutra y más allá) puesto que no hay reflexión de onda o muy poca. Existen otros autores que hablan al respecto, como Pierce J. (1985) [6] o Martínez Miralles (1987) [7], los cuales afirman que:

Por otro lado, en la zona de máxima respuesta del instrumento, entre D_3 y Bb_4 , existen unas diferencias muy importantes que reafirman la importancia de la columna del aire vibrante para poder excitar el metal que la contiene. A mayor impedancia del instrumento por el paso del aire, mejores sensaciones tendrá el intérprete, lo cual se traduce en mayor facilidad para la interpretación y mayor calidad sonora.

Se puede afirmar con rotundidad que el tono Bb_4 es el que más diferencia encuentra en el modo en el que la columna del aire es capaz de excitar al instrumento. Por el contrario, la nota más perjudicada, corresponde a la fundamental en posición cerrada Bb_1 , puesto que el trombón no ha sido capaz de amplificarla ni responder sobre las frecuencias cercanas a 58Hz, aunque los labios si que encuentren facilidad en producir esa excitación.
