Estudio técnico-iconográfico, análisis del estado de conservación y propuesta de restauración de una pintura al óleo sobre lienzo: "Aparición de la Virgen del Pilar a Santiago"

Trabajo Fin de Grado

Grado en Conservación y Restauración de Bienes Culturales

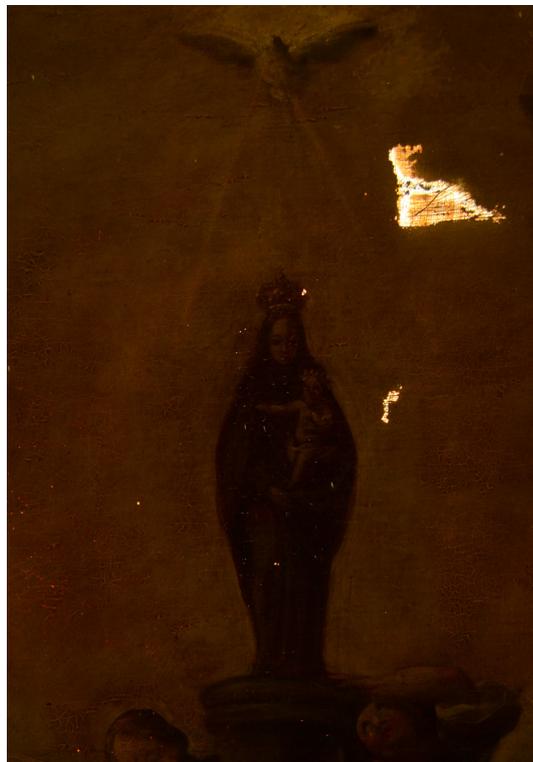
La capa de barniz tiene un grosor considerable. Esto se ha comprobado al realizar una fotografía con luz transmitida, ya que éste no deja pasar la luz a través de los estratos (Fig.35). La fotografía de fluorescencia ultravioleta ha revelado el mal proceso de aplicación del barniz, mostrando chorretones y acumulación de éste en algunas zonas (Fig.36). Para averiguar el tipo de barniz que compone la pieza se requeriría el uso de diferentes análisis químicos, pero podría tratarse de una resina natural<sup>52</sup>.

**Fig.35.-** Detalle con luz transmitida donde se puede ver que la única luz que pasa es donde hay desgarros y alguna pequeña pérdida de estratos

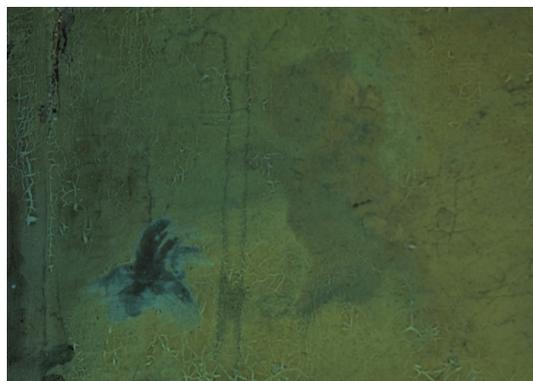
**Fig.36.-** Detalle con luz ultravioleta de dos chorretones de barniz

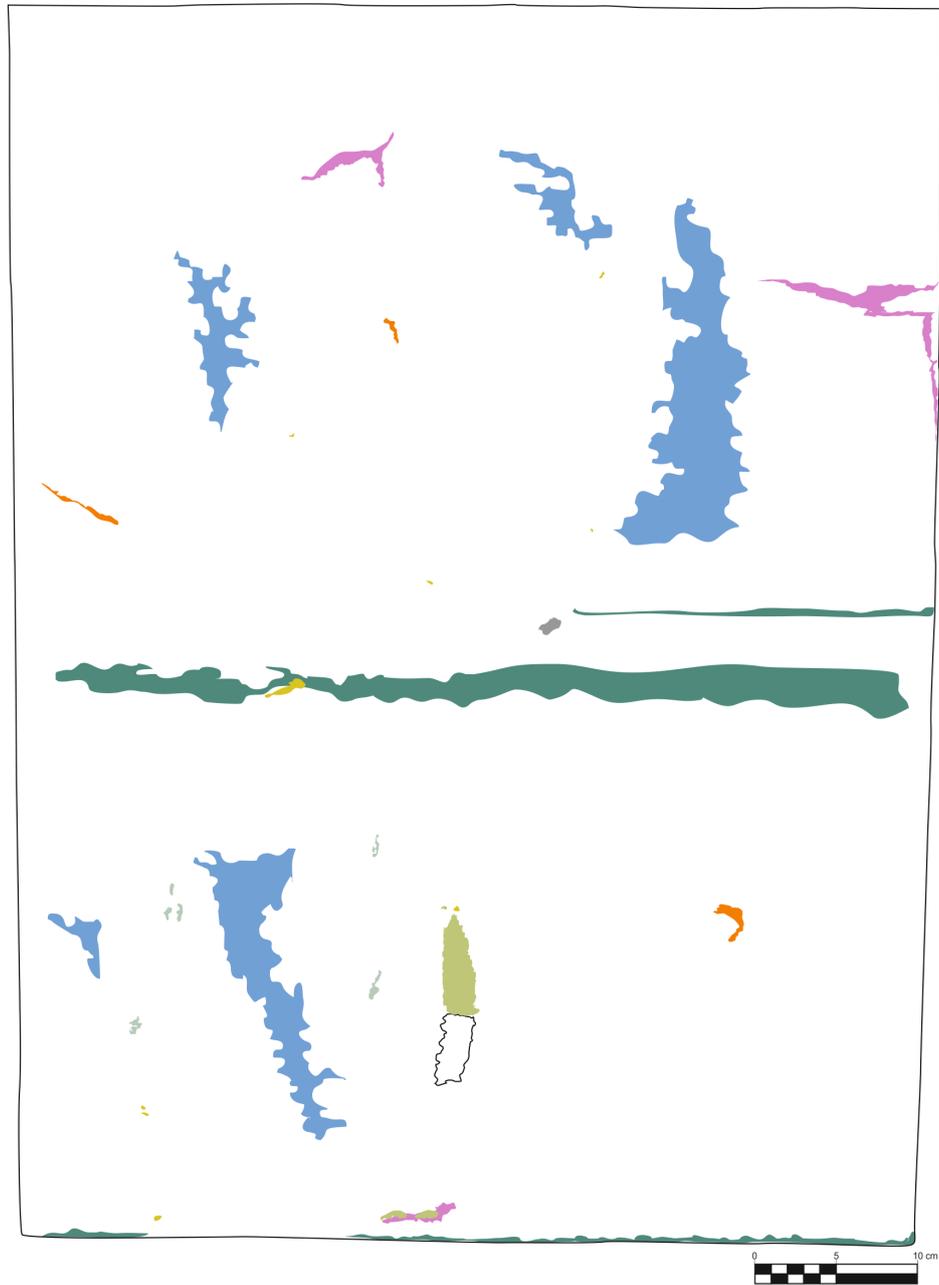
Fig.45.- Mapa de daños del soporte textil

Todas las patologías quedan reflejadas en un mapa de daños (Fig.46).

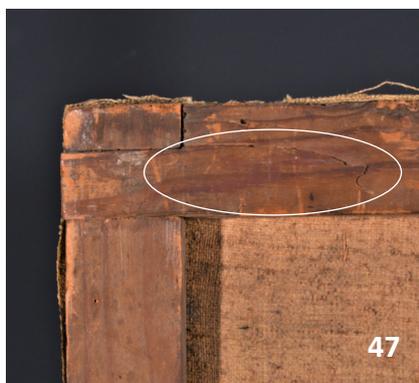
El bastidor se encuentra bastante deteriorado (Fig.47). Hay que destacar que el listón central presenta un nudo de tamaño considerable y que, además se encuentra agrietado. Por este motivo se colocaron dos tablillas de madera claveteadas a modo de refuerzo (Fig.48 y 53).

**Fig.48.-** Nudo agrietado en el travesaño central

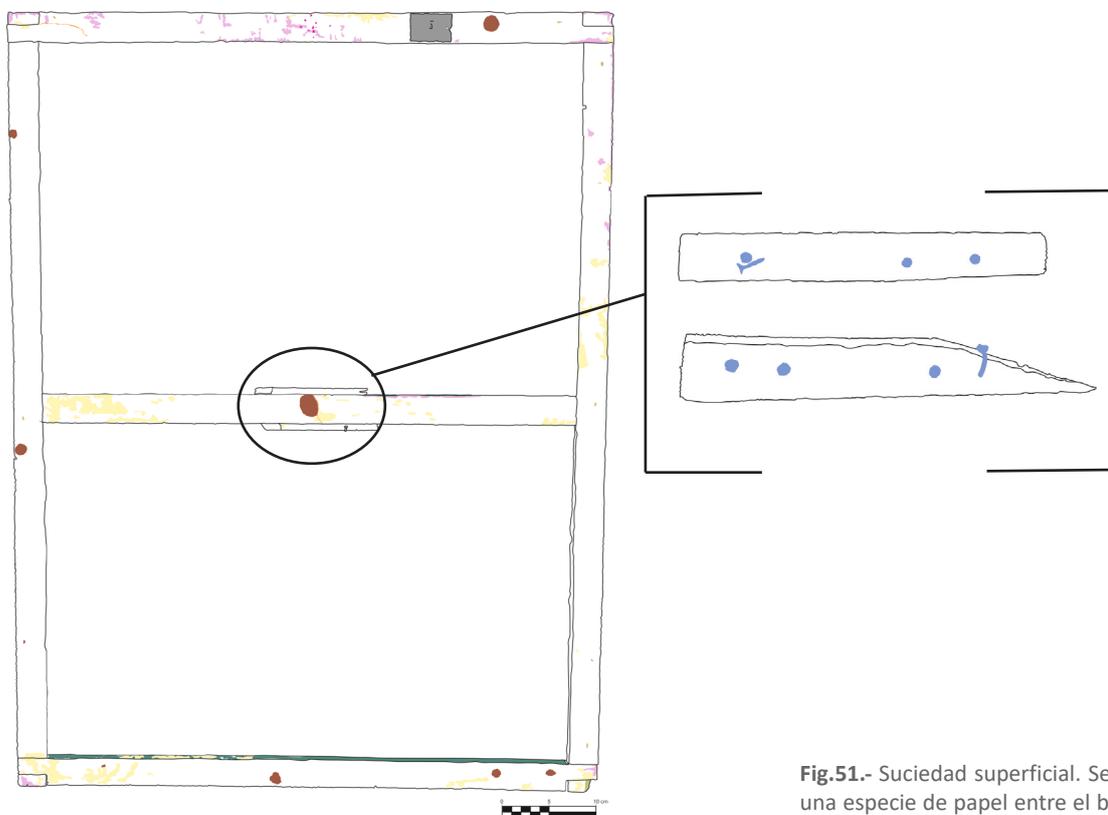
Fig.53.- Croquis de daños del reverso del bastidor

De la misma manera que se ha hecho con el soporte textil, también se ha elaborado un croquis indicando todos los daños que padece el bastidor (Fig.53).

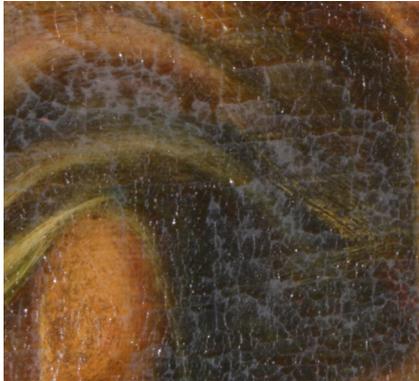
**Fig.54.-** Detalle de los pasmos del barniz que hay repartidos por toda la obra

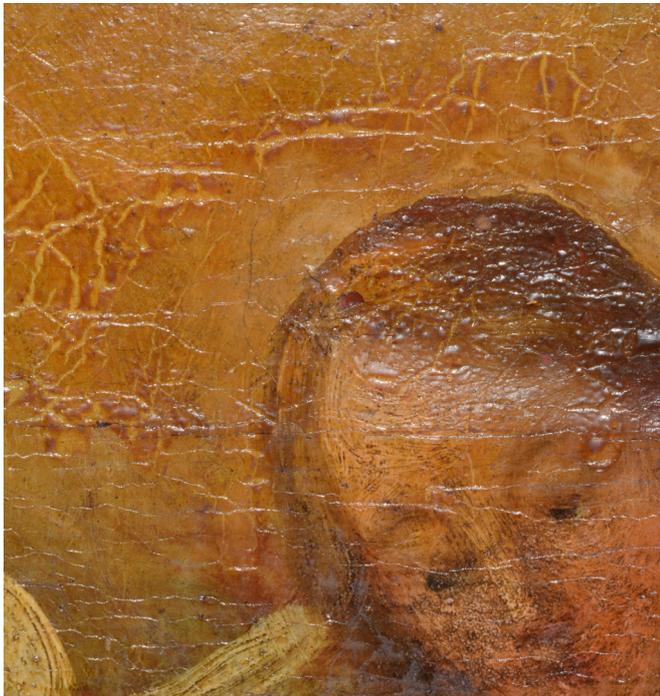
La superficie pictórica presenta un estado de conservación deficiente debido a la presencia de una capa gruesa de barniz que presenta una intensa oxidación y amarilleamiento. Esta es una patología común en los barnices debido al efecto de la radiación ultravioleta. La alteración del barniz también produce otros problemas como el aumento de polaridad (insolubilidad ante los disolventes apolares) y una disminución de la flexibilidad<sup>61</sup>. También se observan algunos pasmos (Fig.54), causados habitualmente por la acción de la humedad en barnices envejecidos<sup>62</sup>.

**Fig.55.-** Craquelado del barniz y aspecto de piel de naranja

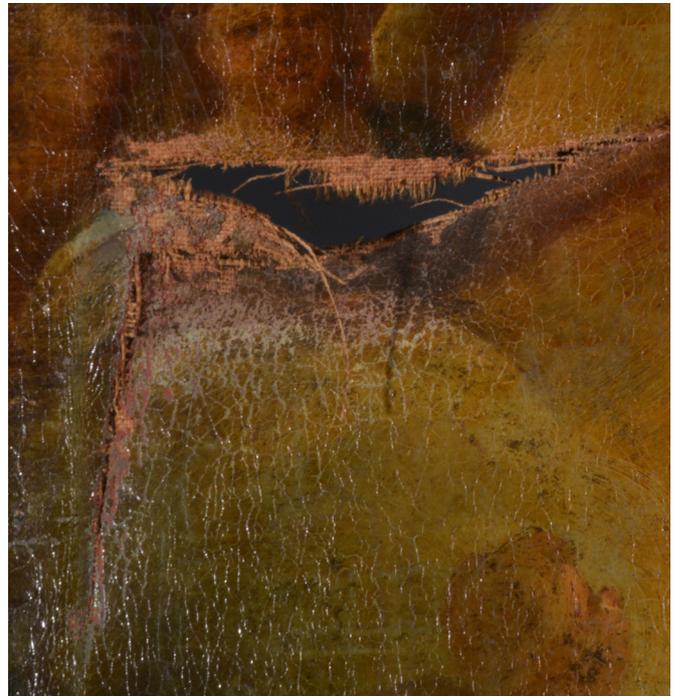
En la zona de desgarro del soporte textil se puede apreciar pérdida de barniz, dejando a la vista la película pictórica erosionada (Fig.56).

**Fig.56.-** Erosión y pérdida de barniz en el desgarro

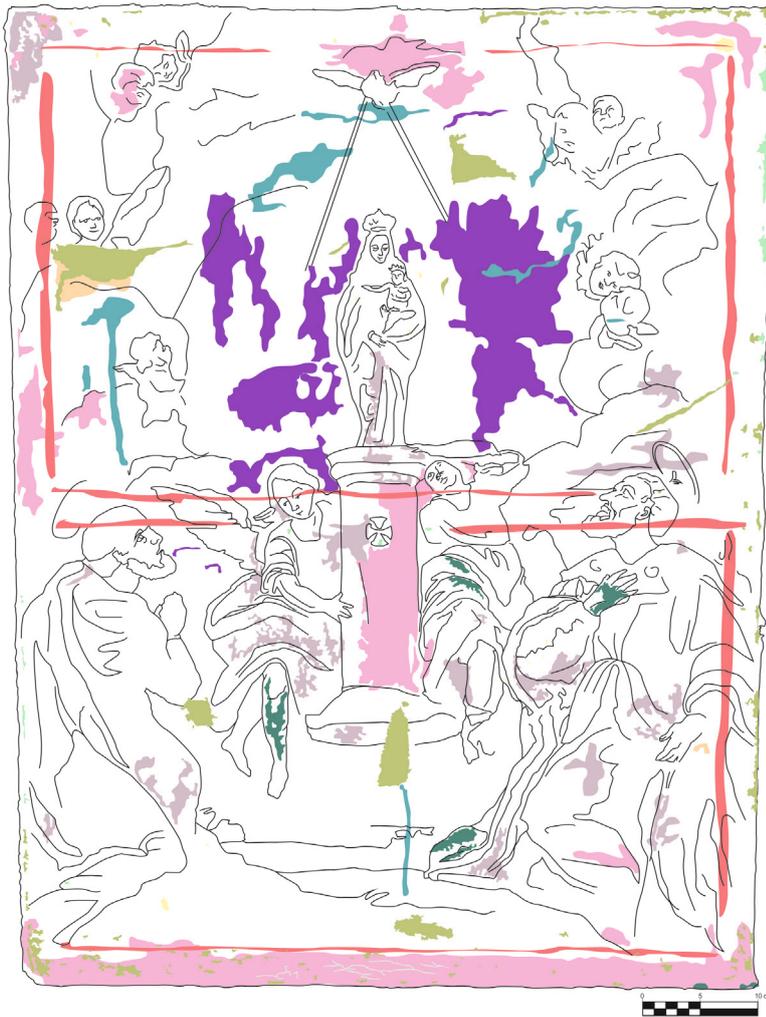
Fig.57.- Diagrama de daños de los estratos pictóricos

A parte de elaborar un diagrama de daños para todo el anverso de la pintura (Fig.57) también se ha confeccionado uno para documentar las zonas que presentan una evidente oxidación del barniz (Fig.58).

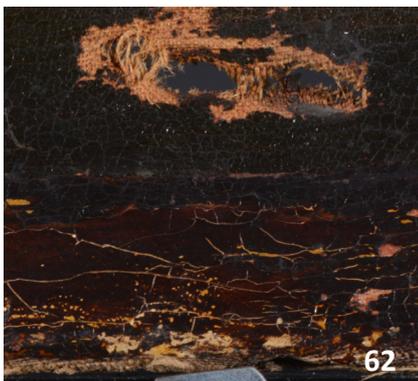
A simple vista, se puede ver como estas intervenciones han sido realizadas tras la aplicación del barniz. Además, el repinte de la zona superior aparece cuarteado y con levantamientos, posiblemente debido a su espesor<sup>63</sup> (Fig.59).

**Fig.59.-** Macrofotografía con luz rasante donde se puede ver el daño que sufre el repinte
