Estudio técnico y propuesta de intervención de una pintura
al óleo sobre lienzo atribuida a Isidoro Garnelo Fillol

Trabajo Fin de Grado

Grado en Conservación y Restauración de Bienes Culturales

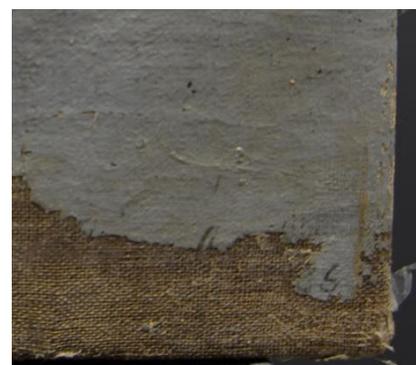
A pesar de ello, no se puede confirmar completamente su autoría ya que actualmente no se conserva la firma del autor, sino solamente alguna letra, debido a las pérdidas de pintura (figura 13).

13. Detalle esquina inferior derecha. Restos actuales de firma y fecha.

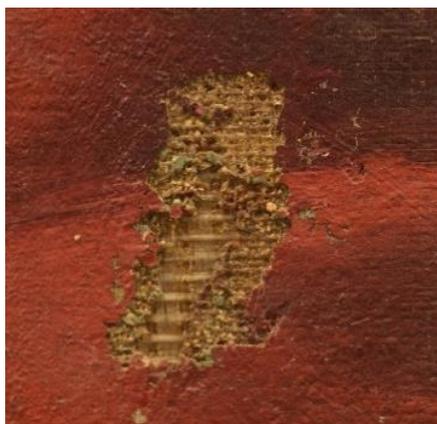
Fig.32 Laguna. Restos de capa pictórica verde.

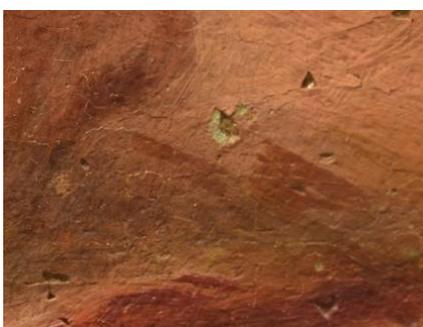
Fig.34. Micro pérdida.

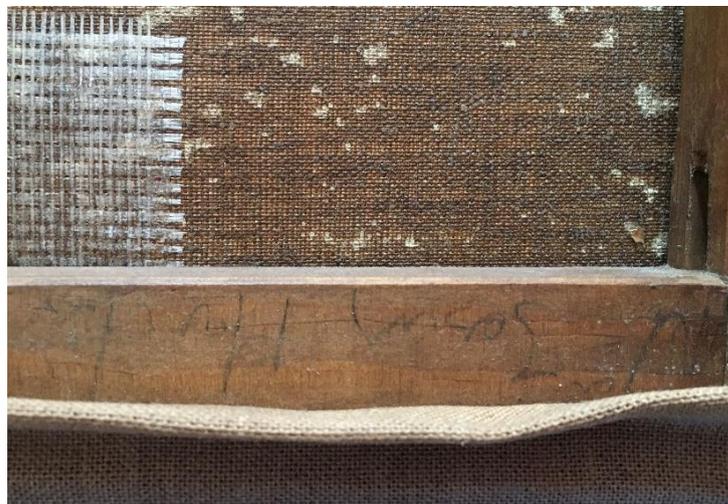
Como se ha comentado anteriormente, el bastidor que presenta la obra no es el original y se trata de uno colocado en el proceso de intervención anterior. Se encuentra en buen estado de conservación y solamente presenta suciedad generalizada. Además de esto, presenta un grafismo realizado con lápiz de grafito en el que se distingue un nombre o firma (figura 37). Está situado en el listón inferior y corresponde a la firma de la persona que realizó la intervención.

Fig. 37. Grafismo y suciedad en bastidor.

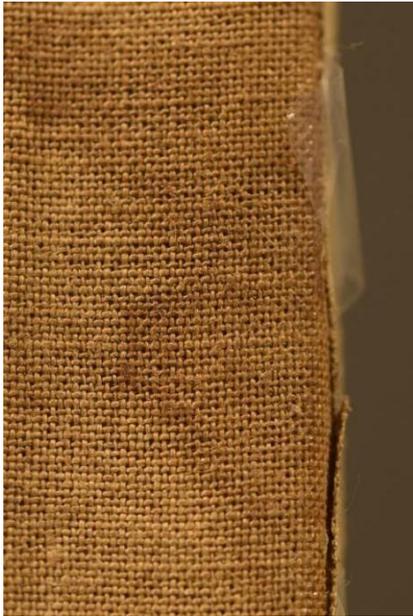
Fig.38. Mancha de humedad en borde.

El soporte textil no se encuentra en mal estado de conservación ya que también ha sido intervenido anteriormente. En esta restauración se realizó un entelado de bordes ya que los originales se encontraban deteriorados y frágiles, presentando oxidación en las perforaciones de los clavos y pérdidas de pintura. Actualmente, las nuevas bandas de los bordes presentan manchas y cercos de humedad (figura 38), posiblemente por haber estado en contacto directo con una fuente de humedad.

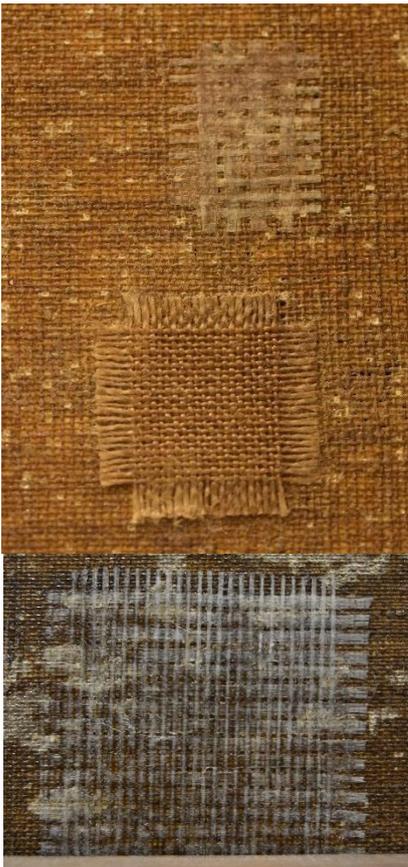
Por último, también a causa de la intervención anterior, la totalidad del reverso presenta restos de adhesivo de naturaleza desconocida. Posiblemente puede tratarse de un adhesivo aplicado durante intervenciones anteriores o podrían ser restos de un antiguo entelado completo que fue eliminado.

Fig.39. Parches en reverso.

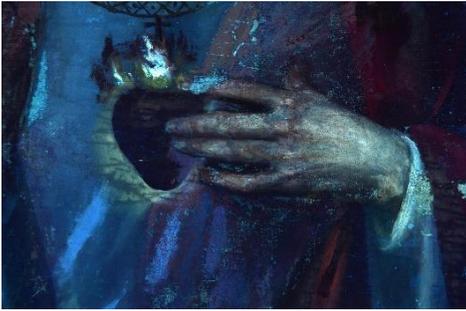
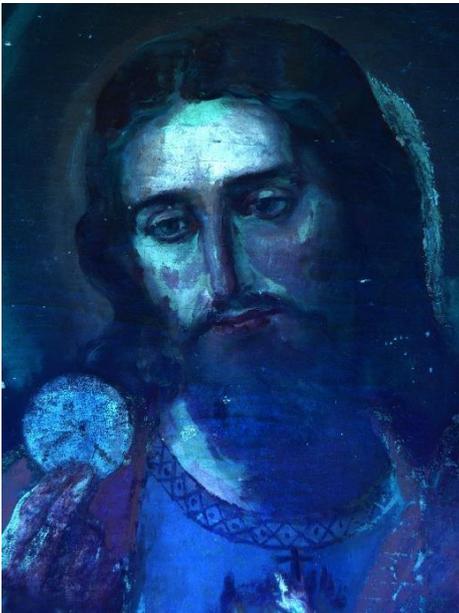
En cuanto a la presencia de dichos repintes, mediante el examen visual, la comparación con imágenes antiguas, y mediante la fotografía con luz ultravioleta, se han podido detectar de manera aproximada, estableciendo que existe una gran cantidad de estos.

Fig. 45. Detalles luz UV.

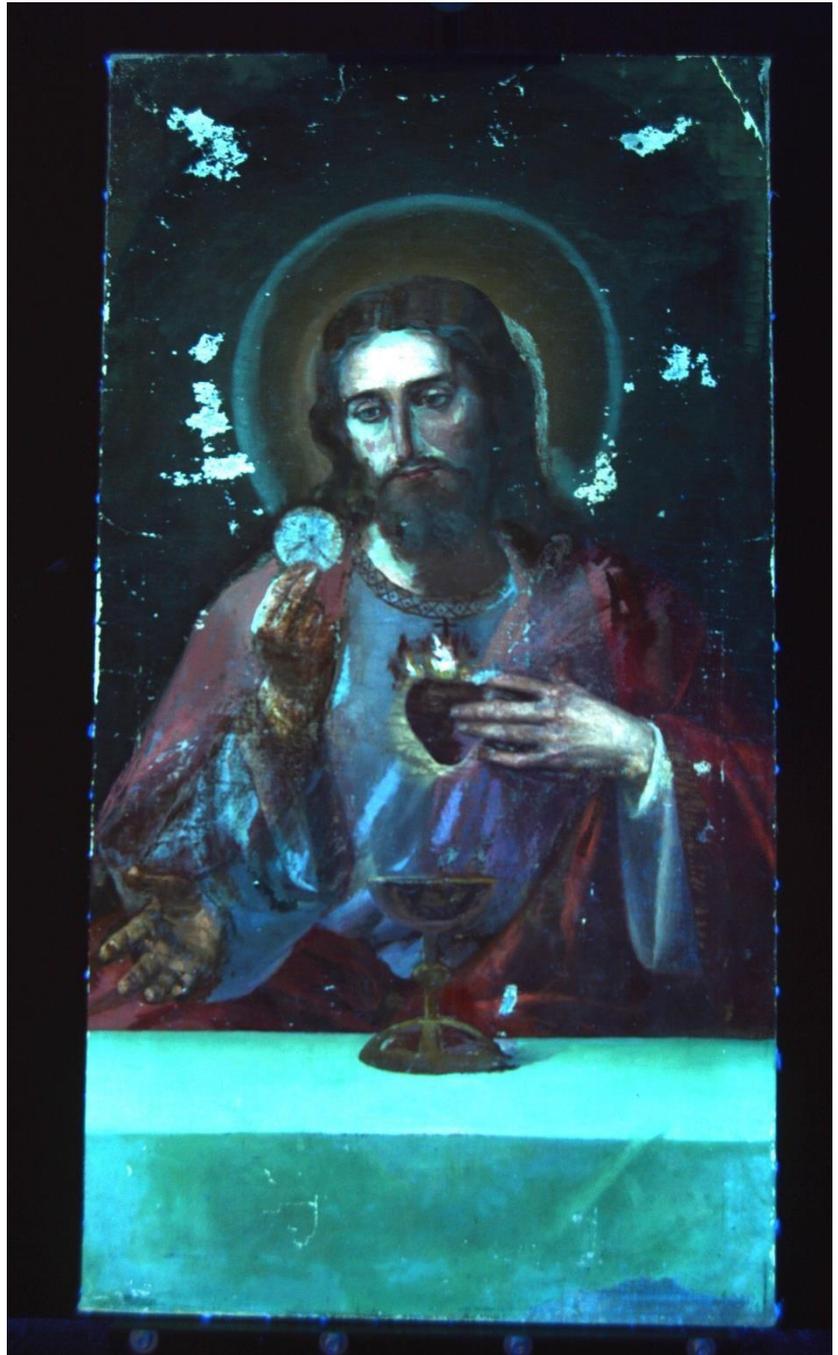
Fig.46. Fotografía general con luz ultravioleta.

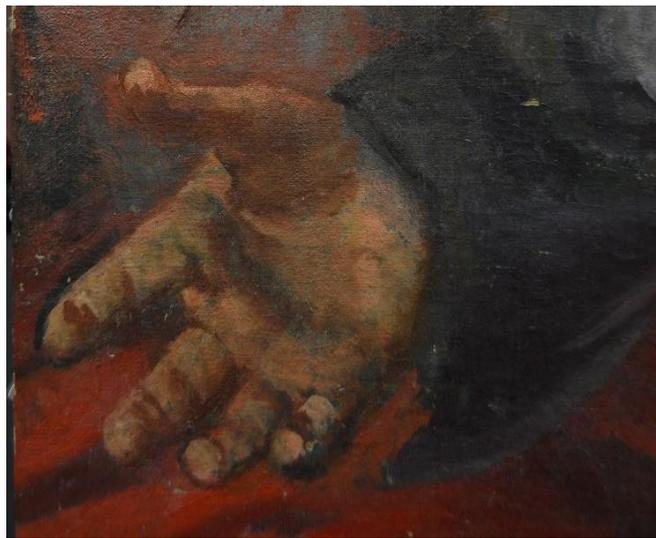
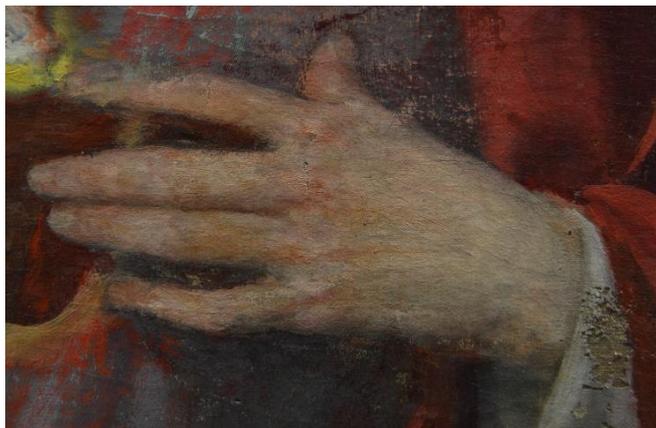
No se pueden confirmar completamente ninguna de las hipótesis planteadas. Sin embargo, si se observan las dos manos en la figura 48, existen importantes diferencias estilísticas. Además, el cambio del brazo se hizo de forma muy burda por lo que parece más probable que se trate de repintes, no de una modificación del propio pintor.

Fig.48. Detalle de manos.

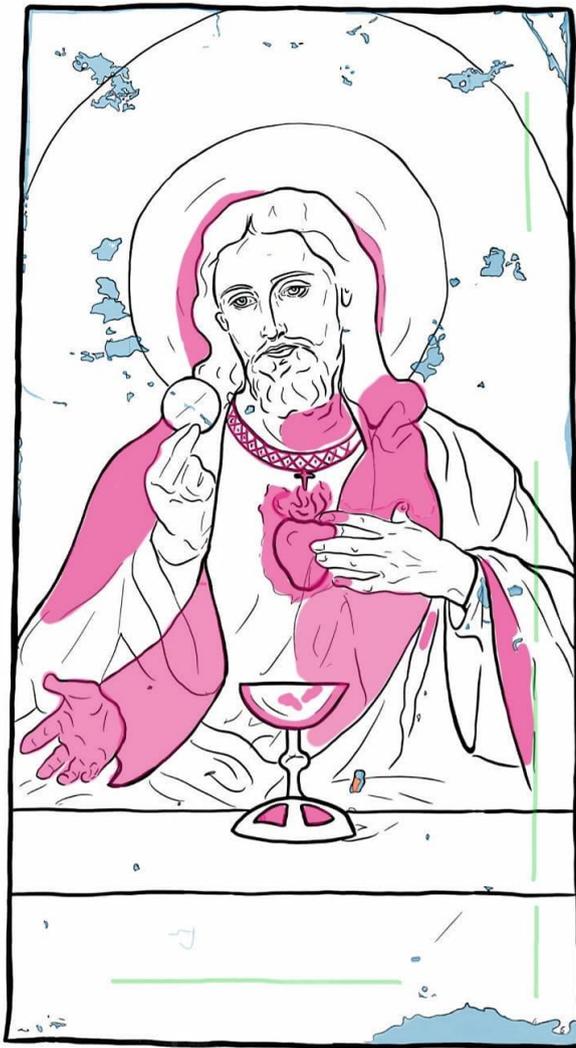
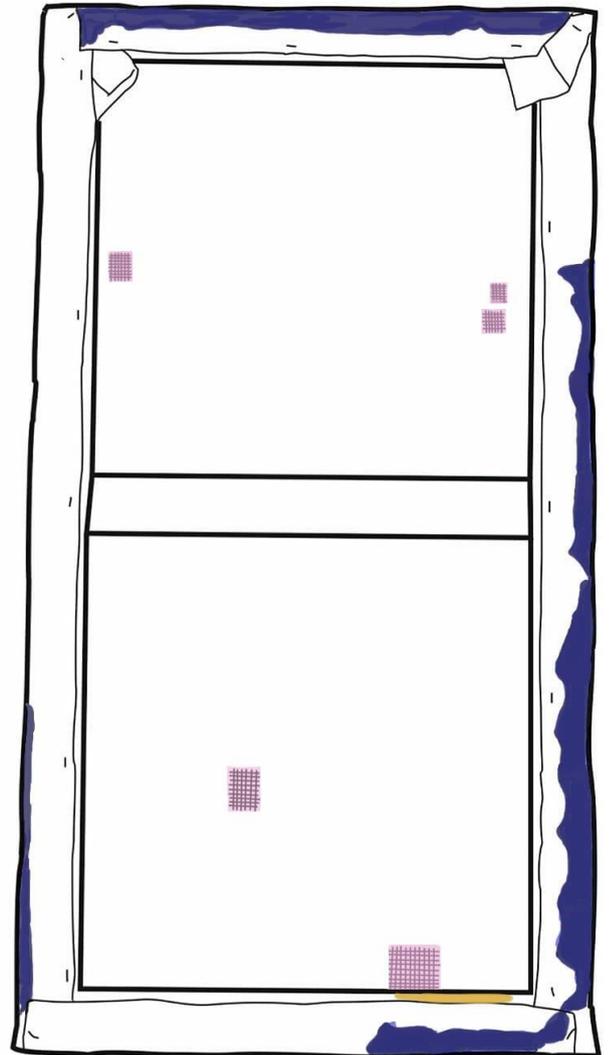
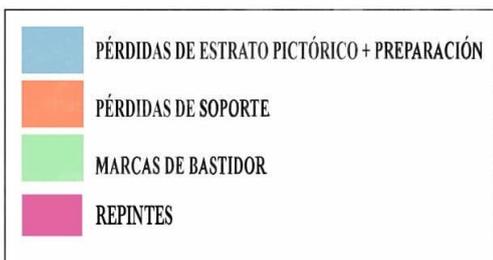
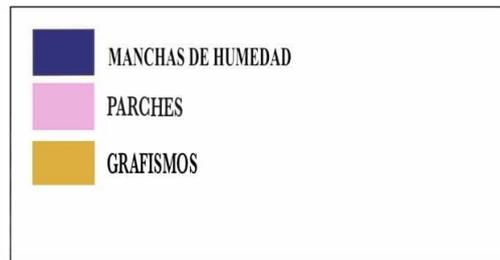
Fig.49. Mapa de daños. Anverso y reverso.

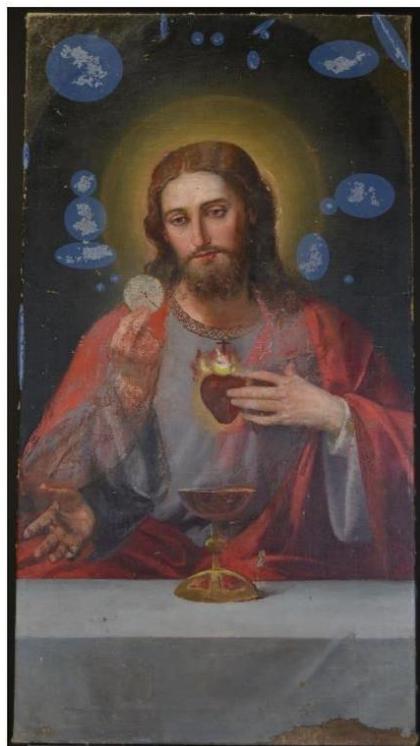
Fig. 51. Selección en azul de pérdidas a reintegrar.

Se aplicará siempre en caliente para que la mezcla de gelatina técnica y sulfato cálcico sea flexible y moldeable. Con una espátula pequeña se rellenará la pérdida, ejerciendo una ligera presión y nivelando hasta que quede perfectamente adaptada al resto de la superficie. Se buscará un acabado que se asemeje lo máximo posible al original, por lo que se texturizará con ayuda de un retal de lienzo de las mismas características que el de la obra. Se colocará sobre la pérdida estucada y se ejercerá presión para marcar la trama del tejido (siguiendo las direcciones del soporte textil original).
