ASPECTOS GENERALES - Calle de Caballeros

MATERIALES Y ESTADO DE CONSERVACIÓN - Calle de Caballeros

ASPECTOS GENERALES - Plaza de la Virgen

ASPECTOS GENERALES - Calle En Pina

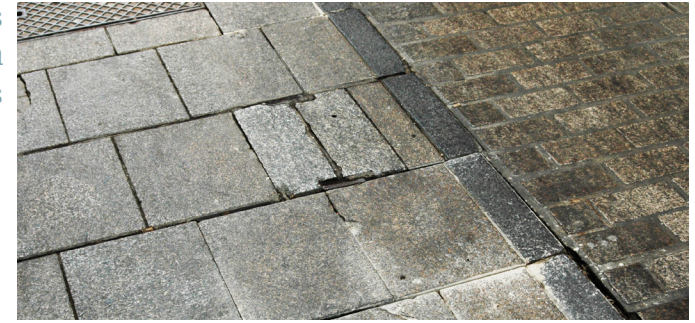
Fracturas y abertura de juntas entre diferentes elementos.

Principalmente localizadas en la zona embaldosada. La calzada se encuentra en buen estado.

Fractura de algunas baldosas. Pérdida de material en las juntas.

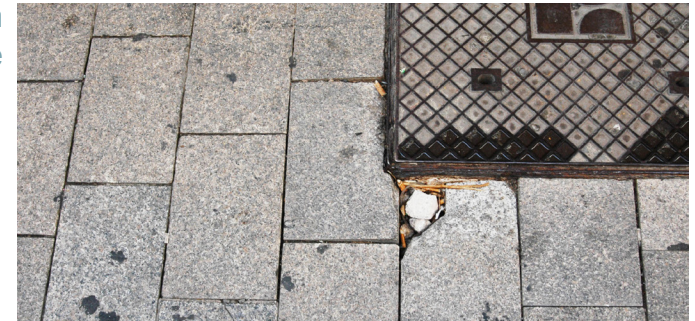
Fractura en la unión con la tapa de registro.

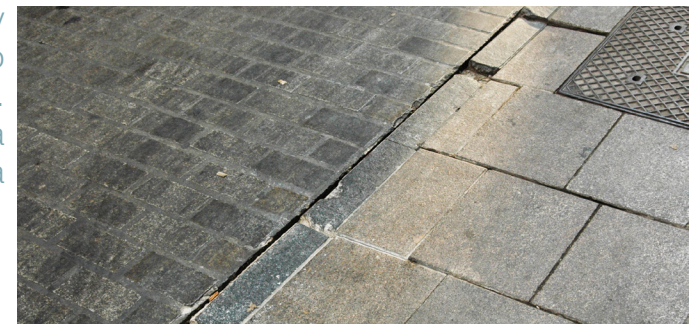
Colapso puntual y pérdida de mortero en las juntas. Separación entre la calzada adoquinada y bordillo.

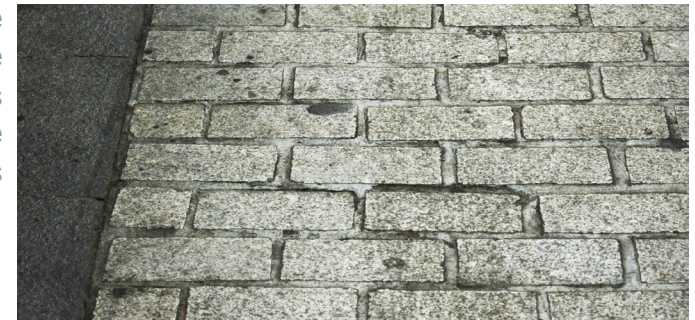
Buen estado de la calzada. No se aprecian fracturas ni pérdida de material en las juntas.

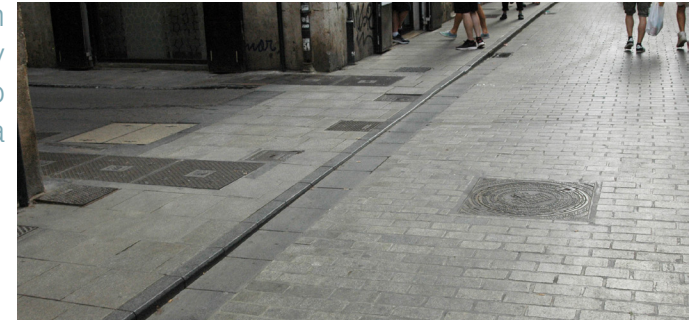
Los vados no están señalizados, y siguen presentando el resalte de la rigola.

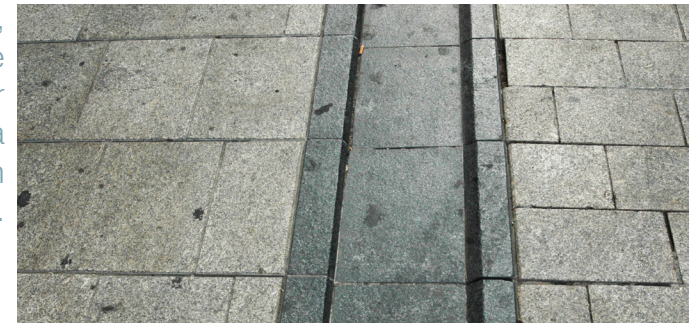
La rigola presenta un desnivel de 2 centímetros.

Detalle de la rigola, un resalte que puede resultar peligroso para personas con movilidad reducida.

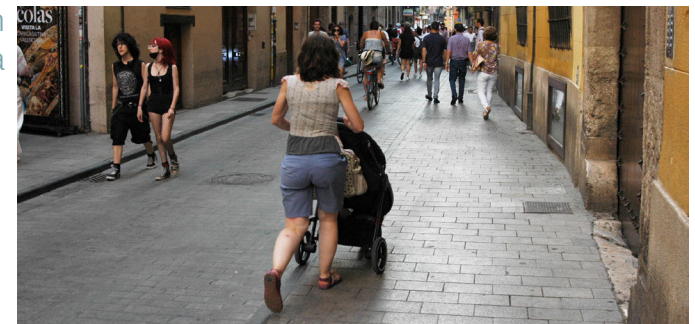
Las personas con carrito van por la "calzada".

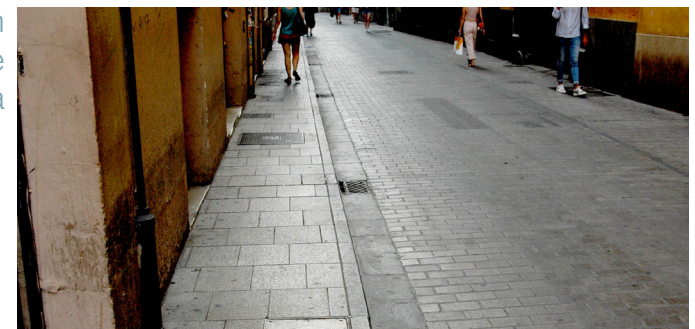
80 centímetros tramo final Tossal

Acera mínima en el tramo final de Caballeros hacia la plaza del Tossal.

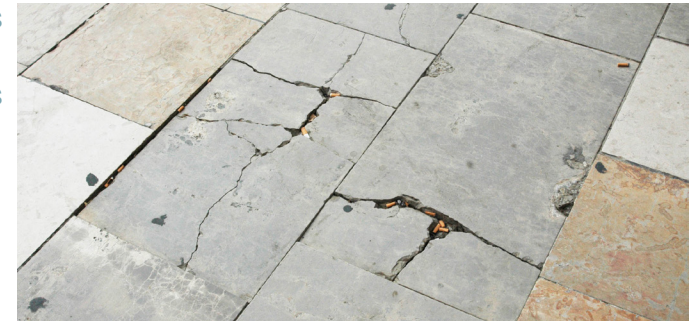
Abundancia de grietas y fracturas. Principalmente localizadas en las aristas, no es infrecuente ver losas fracturadas y quebradas.

Fracturas en las piezas de caliza. Separación de las juntas.

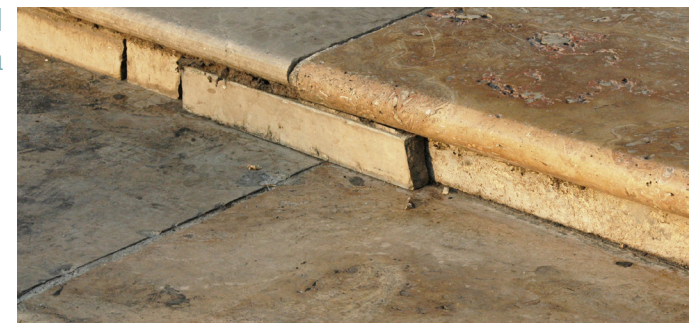
Expulsión del aplacado de piedra de su plano.

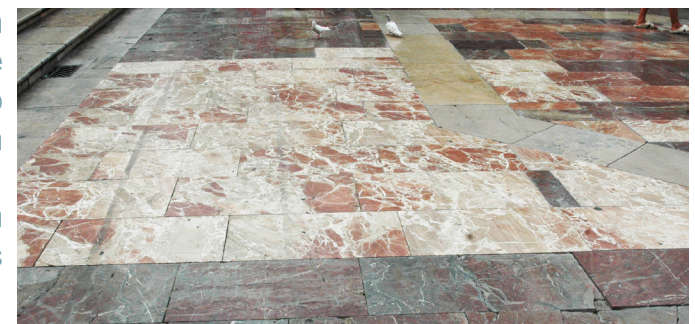
Las fracturas no significan resaltes importantes que impliquen un mal tránsito, pero muchas han tenido que ser sustituidas y se encuentran muchos parches de reparación.

“Parcheado” en material claramente diferente. Es uno de los riesgos con pétreos veteados, ya que no se han podido reutilizar las piezas.

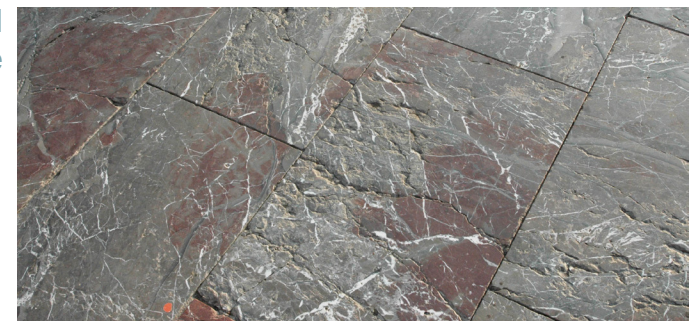
Alto, principalmente se aprecia en las fracturas y faltas de material, no tanto desgaste por abrasión.

Desgaste del material, pérdida de planeidad.

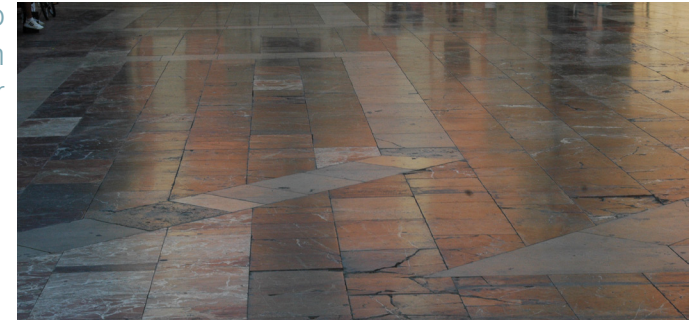
En seco, baja, mientras que con humedad, muy alta.

El pulido de piedra no ofrece rugosidad alguna que mejoren el agarre en condiciones de humedad.

Acabado pulido del pavimento. Con humedad llega a ser muy resbaladizo.

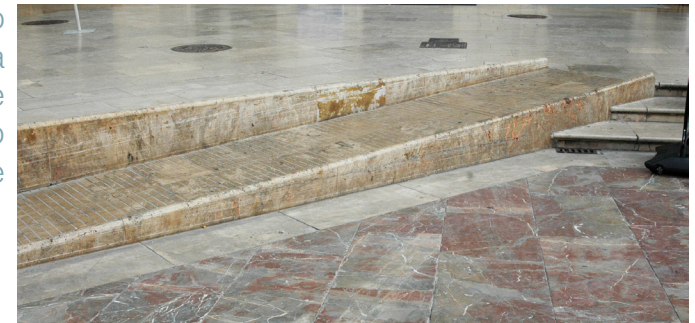
Rampas de acceso construidas a posteriori, en este caso la del acceso a la calle Horno de los Apóstoles.

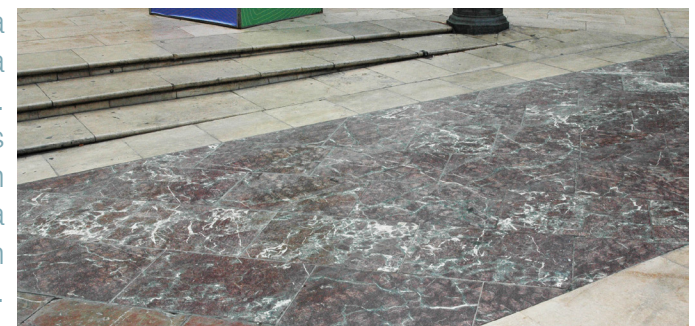
Detalle de la rampa recayente a la calle Navellos. Los escalones decrecientes son peligrosos para personas con movilidad reducida.

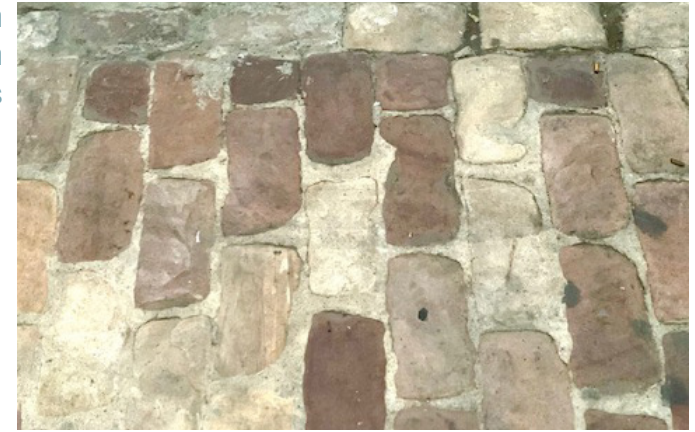
Pérdida de material de relleno en las juntas, que en algunos puntos ha sido rellenado con mortero.

Las juntas han sido rellenas con mortero en algunos puntos.

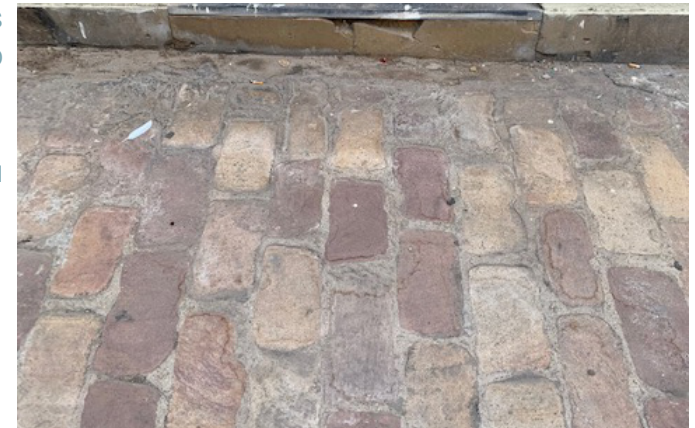
Desgaste general de las piezas que provoca una superficie menos plana.

Los adoquines presentan cierto nivel de desgaste. No obstante, mantienen su integridad general.

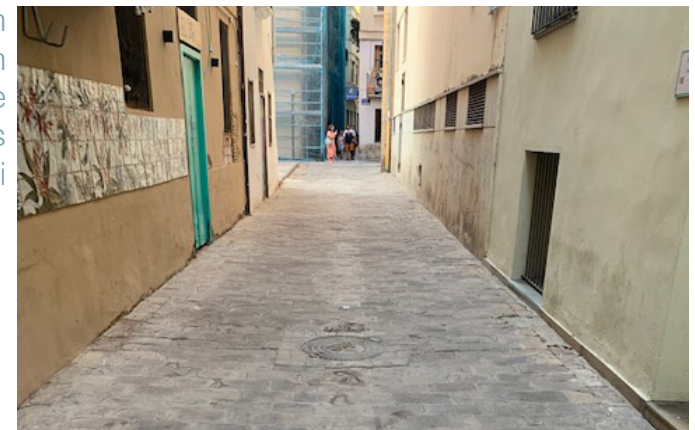
Planeidad bien conservada en general. No se observan desniveles significativos ni baches.

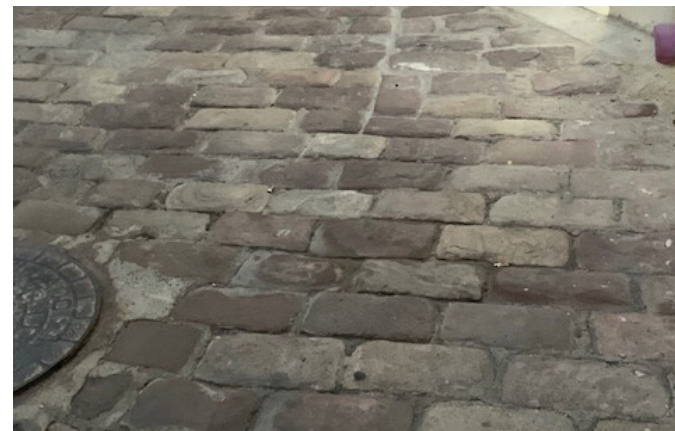
En algunos puntos se ha desgastado el material de las juntas, dejando resaltes inferiores a 1 cm de profundidad.

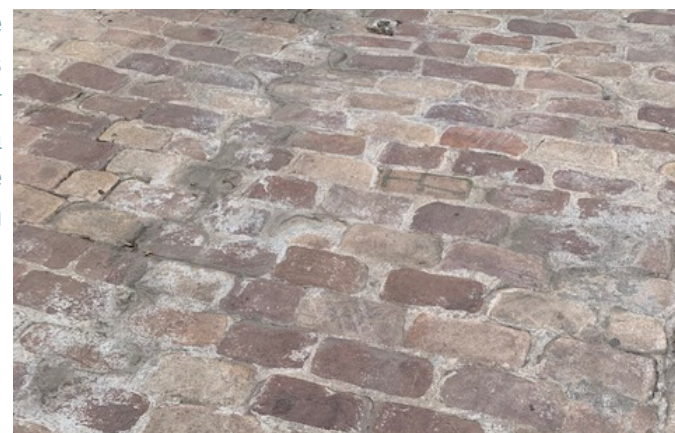
Se destacan algunos resaltes por el desgaste del adoquinado. No superiores a 1 cm.

El desgaste de los adoquines puede significar un problema para usuarios en silla de ruedas o que usen carritos.
