Una pintura sobre tabla de San Blas, procedente del desaparecido retablo de Monterde (Teruel): estudio iconográfico, técnico y propuesta de intervención.

Trabajo Fin de Grado

Grado en Conservación y Restauración de Bienes Culturales

AUTOR/A: Fernández Cano, Paula

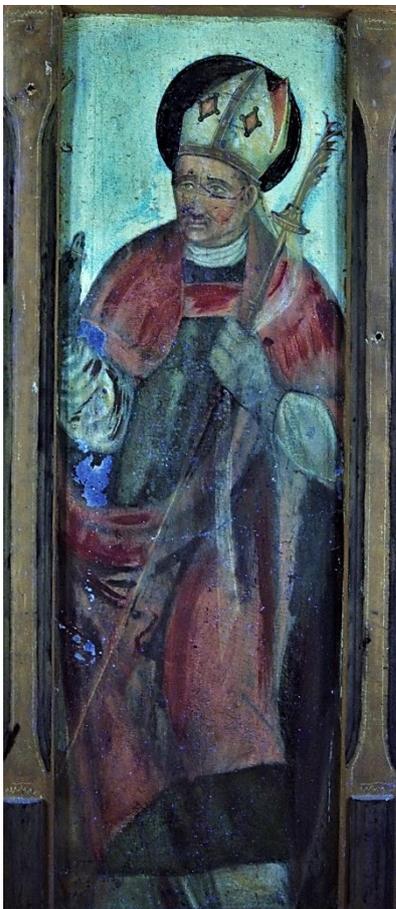
En relación con la fotografía ultravioleta, se puede distinguir la presencia de una capa gruesa de barniz y su estado de degradación en la totalidad de la superficie. Por el color amarillento de la fotografía, y por su contextualización histórica, podríamos inducir que el barniz que se ha utilizado es a base de resinas naturales disueltas en un disolvente. Comúnmente, en el siglo XVI, se utilizaba el barniz elaborado con sandáraca o grasilla (resina del enebro), diluida en aceite de linaza⁴⁷ (fig. 54 y 55). Aunque no se descarta la posibilidad de un barniz compuesto por clara de huevo batida y barnices con base oleosa (aceite de linaza caliente).

Figura 53. Fotografía ultravioleta.

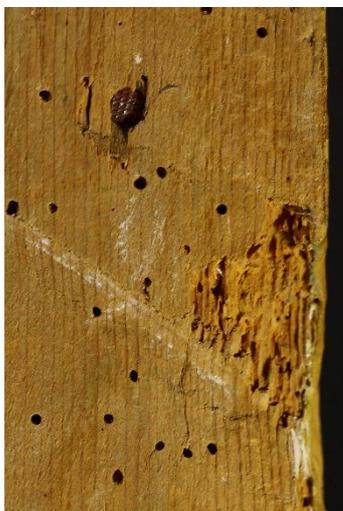
Figura 62. Detalle del ataque de insectos xilófagos en el soporte.

Tanto por su tamaño, forma y el diámetro de los orificios, el tipo de plaga podría tratarse del insecto *Anobium punctatum*, comúnmente denominado como carcoma común. Este tipo de insecto es el más frecuente en España, atacando indistintamente tanto a maderas de frondosa como de conífera, donde se instalan tanto en el duramen como en la albura, posiblemente por la presencia de sustancias proteicas⁵⁰. También, se han encontrado restos de otros insectos en el interior de las galerías (fig. 64).

El siguiente procedimiento, cuenta con la desinsectación que consiste en la impregnación química del soporte lúneo por medio de un insecticida. La infiltración del material variará de las propiedades de la propia madera, de la sección donde se esté implementando (transversal, tangencial o radial), del grado de humedad, y dependiendo del sistema de impregnación empleado y su naturaleza. Al tratarse de una madera de pino contiene una alta permeabilidad, como resultado la impregnación será efectiva. Por ende, se aplicará productos comerciales⁵³, en este caso *Xylores Pronto*[®], a través de inyección por los agujeros del reverso.

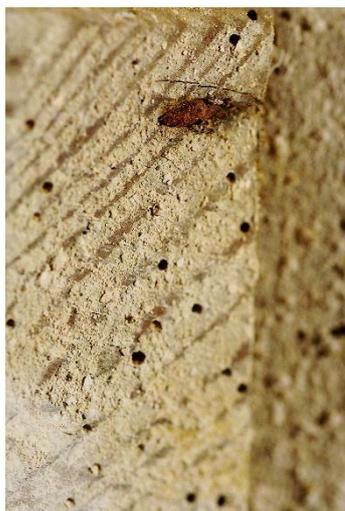
Figura 63. Detalle del ataque de insectos xilófagos en el travesaño.

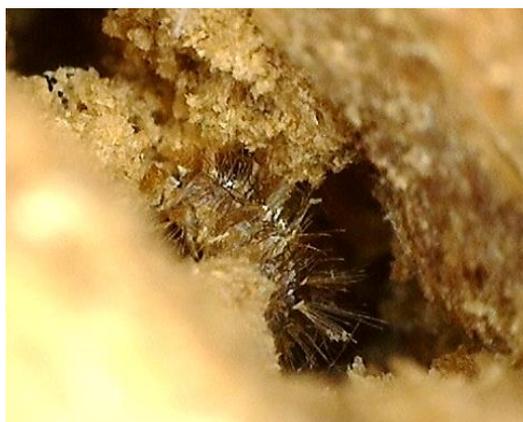
Figura 64. Insecto en el interior del orificio.

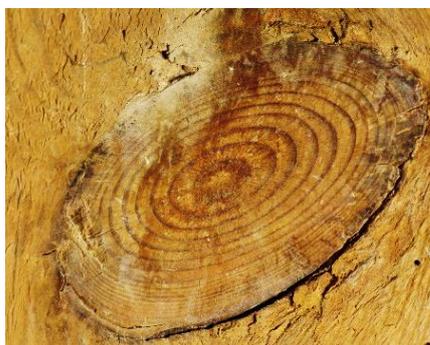
Figura 65. Nudo situado en el reverso del soporte.

Además, se observan nudos de gran tamaño (fig. 65) que muestran a su alrededor manchas generadas por la resina. Estos nudos han provocado agrietamientos en la madera (fig. 66) y han afectado notablemente al estrato pictórico, ocasionando una serie de alteraciones.

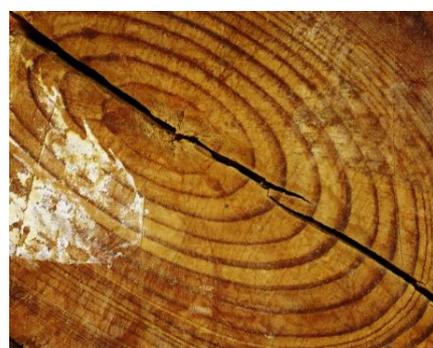
Figura 66. Detalle de la grieta en el nudo.

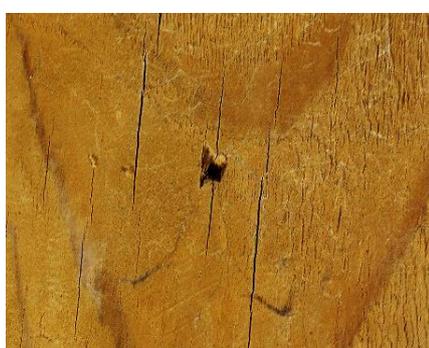
A su vez, se presentan pequeñas fisuras en el centro del soporte, cercanas a los travesaños, efectuando una trayectoria vertical siguiendo la orientación de las fibras (fig. 67). Estas fisuras al no tener una gran profundidad no llegan a afectar al anverso de la obra.

Figura 67. Detalle de las fisuras del reverso.

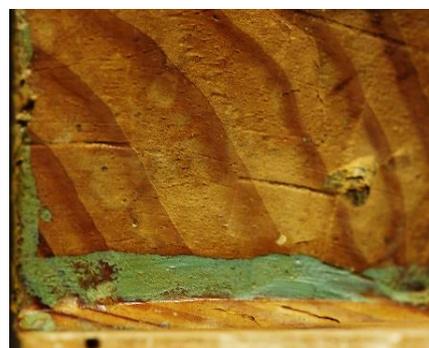
Figura 68. Detalle de la mancha de pintura.

Por último, presenta varias manchas azuladas por la pintura aplicada en el borde (fig. 68), y otras blanquecinas derivadas de la preparación que contienen los travesaños en su interior, compuestas de cola animal y carga blanca (fig. 69). A su vez, también encontramos clavos oxidados, tanto en los travesaños, que se encuentran doblados, como alrededor sujetando el soporte lúneo al marco (figs. 70 y 71).

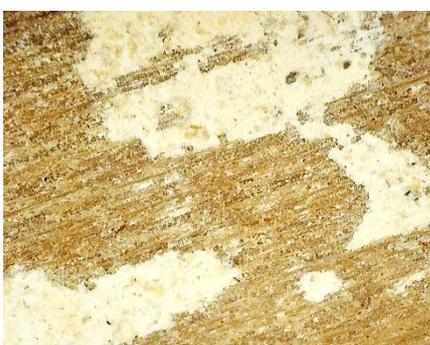
Figura 69. Detalle de manchas blanquecinas de preparación.

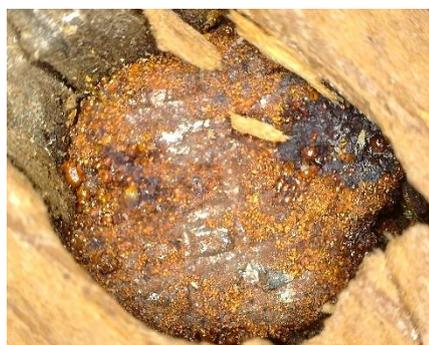
Figura 70. Detalle de la cabeza del clavo oxidada.

Tanto los clavos presentes en el soporte como en los travesaños están severamente oxidados, lo cual está afectando significativamente la madera. Por lo tanto, se llevará a cabo un proceso de eliminación de la corrosión. Primero, se realizará una limpieza utilizando una solución de ácido tánico al 3% en etanol con un hisopo.

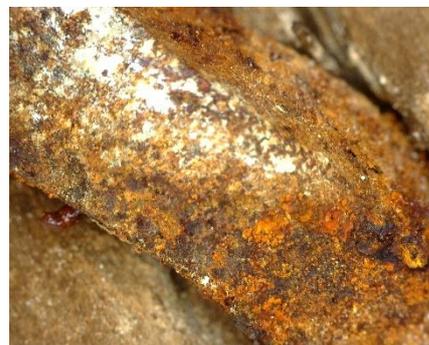
Figura 71. Detalle del clavo oxidado del travesaño.

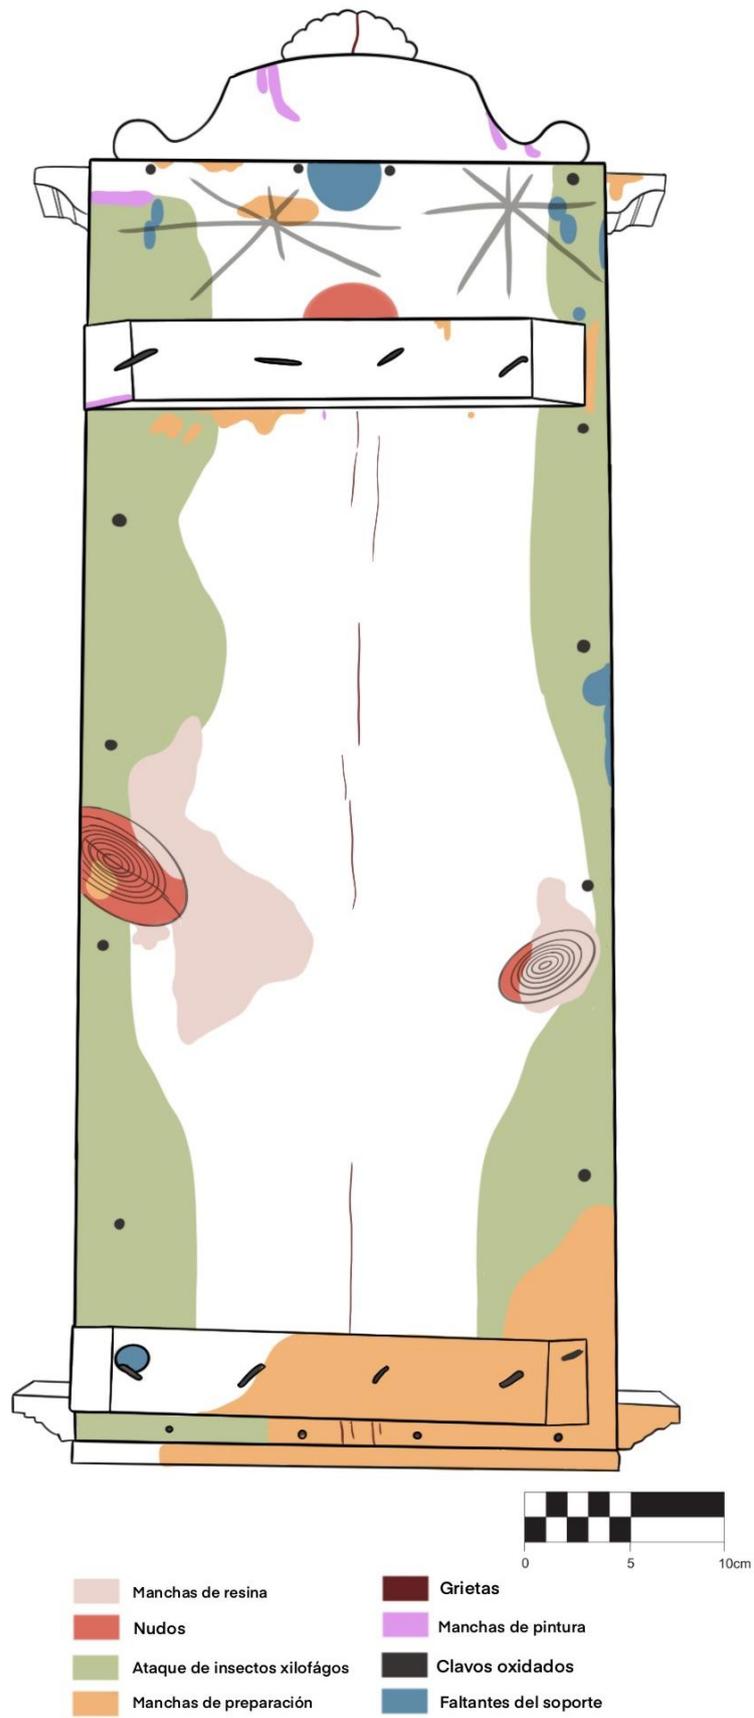
Figura 72. Croquis de las alteraciones en el soporte

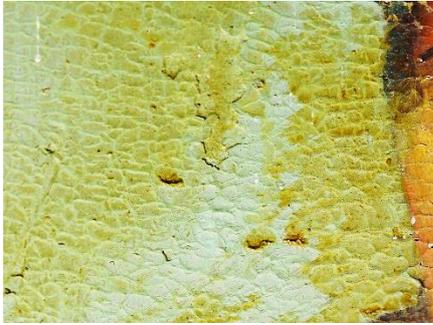
Los deterioros más notables son la suciedad superficial por toda la superficie pictórica, debido al contacto de suciedad ambiental como los residuos ambientales y el polvo. A su vez, encontramos en la capa de protección una oxidación y amarilleamiento, provocado por la exposición lumínica, y a la interacción con la humedad y el oxígeno. Esto ha ocasionado que no cumpla con su función protectora y estética, dificultando la correcta percepción de los colores originales.

Figura 73. Detalle de la oxidación del barniz.

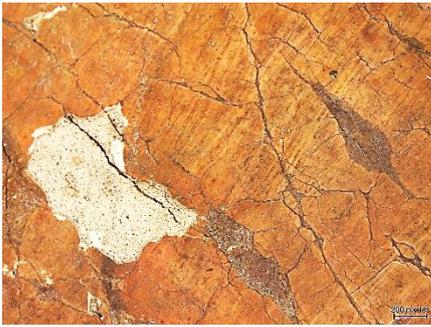
Figura 74. Detalle de las craqueladuras y faltante pictórico.

Por otra parte, se localizan diversas craqueladuras (fig. 74), cazoletas formando una malla rectangular (fig. 75) y abolsamientos por la totalidad de la película pictórica, a consecuencia de los aglutinantes utilizados, y fallos en la técnica (fig. 76). Es importante considerar que también han sido ocasionados por los movimientos dimensionales del soporte leñoso. En estas zonas mencionadas, el estrato pictórico ha sufrido los efectos del envejecimiento, por lo que ha conllevado a una disminución en su elasticidad y se ha vuelto más rígido, dificultando su capacidad para hacer frente a las expansiones y contracciones del soporte. Igualmente, se observan una serie de grietas muy marcadas (fig. 78), debido a la presencia de nudos ubicados en el soporte, y dos arañazos con un trazo muy similar derivado de una acción antrópica (fig.77).

En presencia de craqueladuras y abolsamientos, sería apropiado utilizar gelatina técnica, un adhesivo de origen animal, compatible con la técnica de la obra, además la humedad y el calor beneficia a la consolidación. Esta cola animal se aplicaría a través de pincel o inyección en las zonas intermedias de las grietas y levantamientos. Acto seguido, tras haber dejado reposar el adhesivo, y que esté en un estado mordiente, se efectuaría calor moderado mediante una espátula caliente interponiendo un papel japonés y un Melinex entre la espátula y la pintura. Esto permitiría recuperar la adherencia del estrato pictórico y eliminar todas aquellas deformaciones que se encuentren.

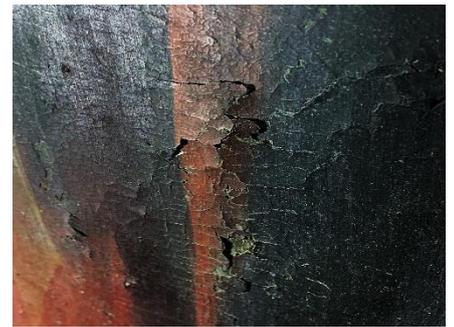
Figura 76. Detalle de los abolsamientos.

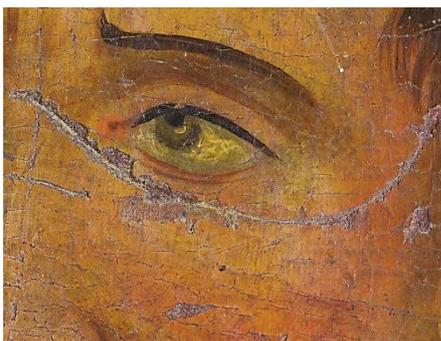
Figura 77. Detalle del arañazo.

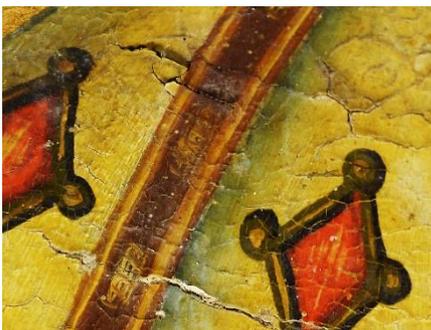
Figura 78. Detalle de la grieta.

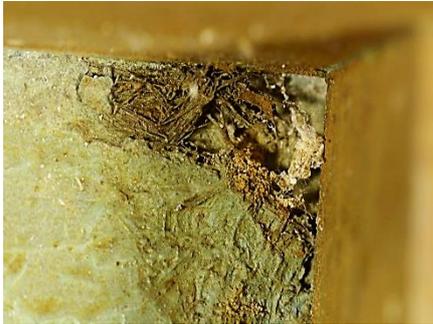
Figura 79. Detalle de los filamentos de estopa endurecidos.

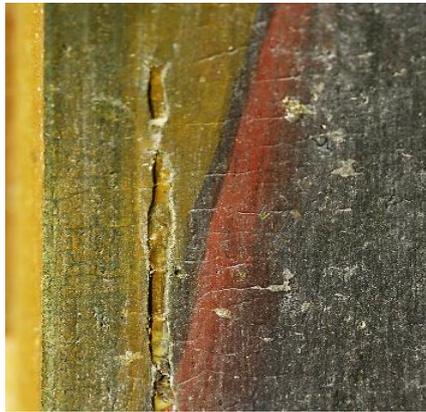
Figura 80. Detalle del depósito de cera.

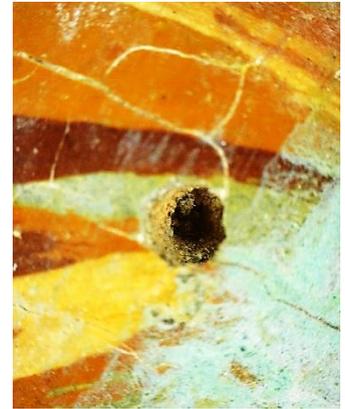
Finalmente, se puede percibir dos orificios situados en las zonas laterales de la superficie, originado por insectos xilófagos que han traspasado todos los estratos (fig. 81 y 82).

Figura 82. Detalle del orificio.

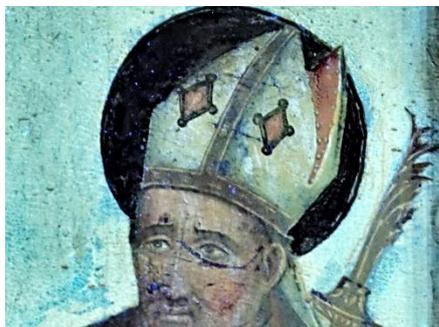
En primer lugar, encontramos limpiezas abrasivas por la zona superior del báculo, y en los dedos de la mano (fig. 83), alterando la visualización y comprensión del acto que realiza. Por consiguiente, gracias a la utilización de fotografías ultravioleta, se visualizan repintes de color verdoso y rojizos (fig. 84) siguiendo la misma tonalidad de la vestidura. Estos repintes se encuentran en una capa inferior del estrato pictórico, por ende, se puede deducir que dichas lagunas se reintegraron directamente sobre el sustrato de preparación mediante la técnica de tinta plana. A su vez, se encuentra un repinte dorado en el nimbo que rodea la cabecera del santo (fig. 85), a través de purpurina

Figura 85. Fotografía ultravioleta de detalle, repinte del nimbo

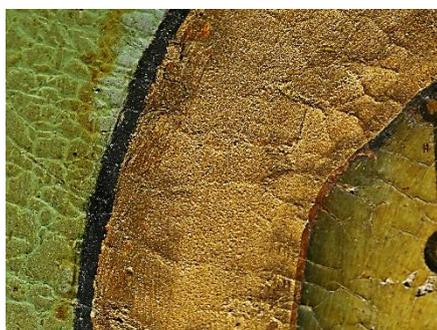
Por último, el marco añadido oculta partes significativas de la pintura, alterando su lectura, como la continuación del báculo o el gesto de la mano. Al igual que el nimbo, se encuentran zonas pintadas con la misma purpurina.

Figura 86. Reintegración con purpurina dorada.

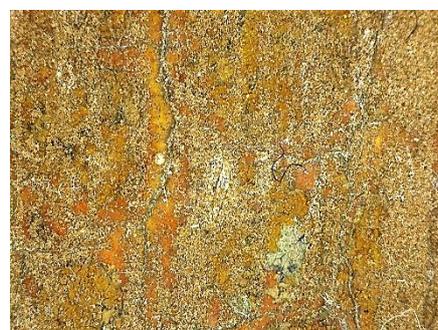
Figura 87. Detalle de la purpurina, láminas anteriores y bol rojizo.

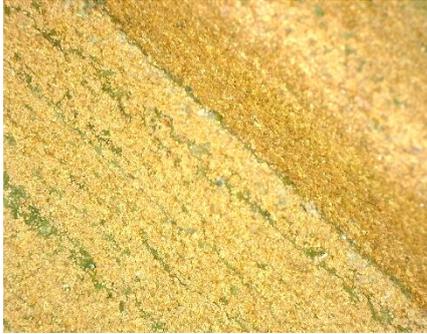
Figura 89. Detalle de oxidación de la purpurina.

Respecto a la pintura dorada con purpurina, se hallan varias oxidaciones de color verdoso, derivado de factores de humedad y de la degradación natural del material.

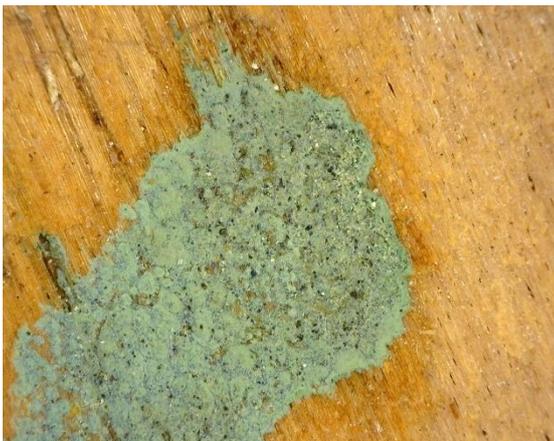
Por último, en el elemento añadido se encuentran dos alteraciones por el anverso. Una de ellas son los restos de pintura azulada proveniente de la película pictórica, y una grieta, que divide en dos partes la estructura.

Figura 91. Detalle de la mancha de pintura.

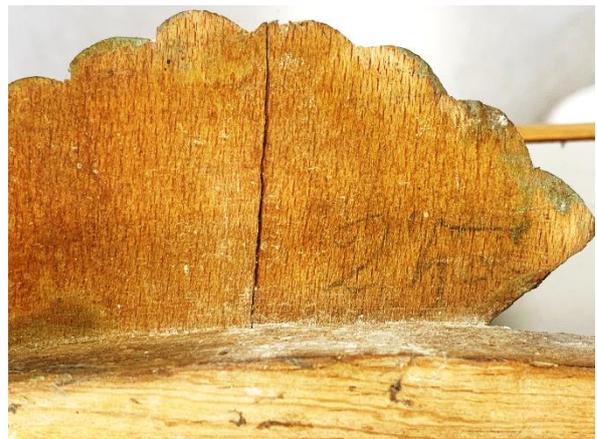
Figura 92. Detalle de la grieta en el anverso del marco.
