Análisis de materialidad y propuesta para la conservación de elementos líticos con motivos decorativos de la portada de la Iglesia Nuestra Señora de las Nieves de Sicalpa Viejo

Trabajo Fin de Máster

Máster Universitario en Conservación del Patrimonio  
Arquitectónico

Levantamiento con escáner FARO Focus Láser 3D de la Iglesia Nuestra Señora de las Nieves de Sicalpa Viejo, cantón Colta, Ecuador.

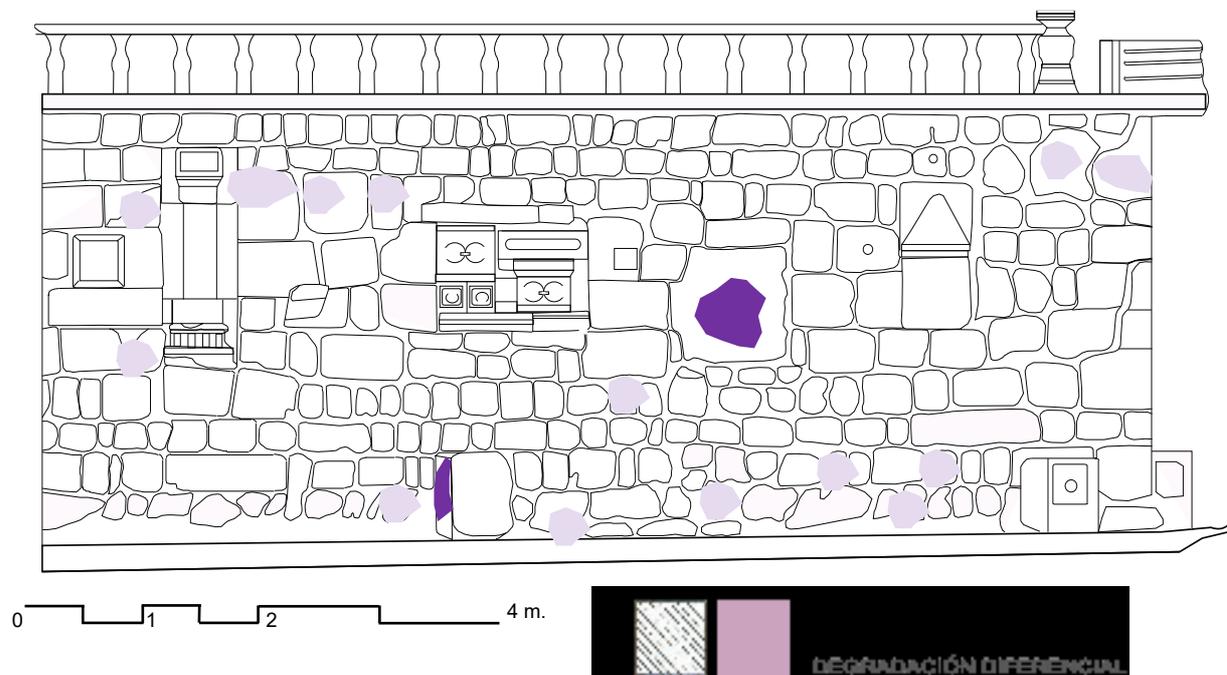
**Figura 63**

Nota: Identificación de degradación diferencial, en el área de estudio, Iglesia Señora de las Nieves de Sicalpa Viejo, adaptado de la Norma 1/88.

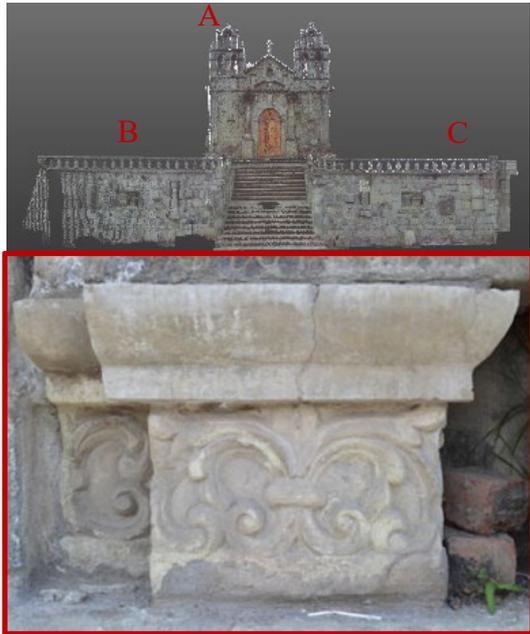
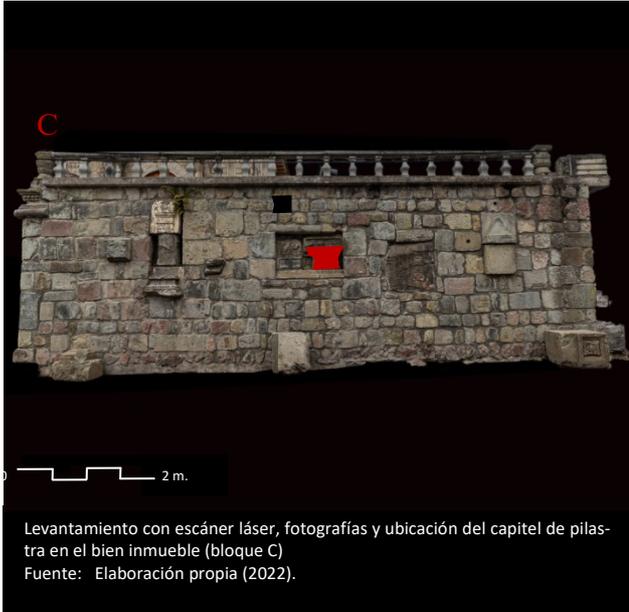
INFORMACIÓN Y DIAGNÓSTICO	
<b>Autor:</b>	Anónimo
<b>Dimensiones (cm)</b>	Alto: 45,00. Ancho: 30,00. Largo: 00,00, Espesor: 20,00
<b>Disposición en el contenedor:</b>	Fachada de la iglesia signado con <b>bloque C</b> , (Nicho en muro derecho del atrio)
<b>Descripción:</b>	Imagen de relieve capitel, figura de planta rectilínea rectangular con motivo en la parte frontal de tipo flordelisado. Montaje inadecuado
<b>Régimen de propiedad:</b>	Religioso
<b>Estado general de conservación:</b>	Regular ( <i>indicadores de deterioros/ bueno-regular-malo</i> ). Se observa: descamación siendo un tipo de alteraciones de disyunción que implica el levantamiento de láminas de la superficie de la piedra, desgaste, manchas, intervenciones inadecuadas con elemento extraño (resina sintética).

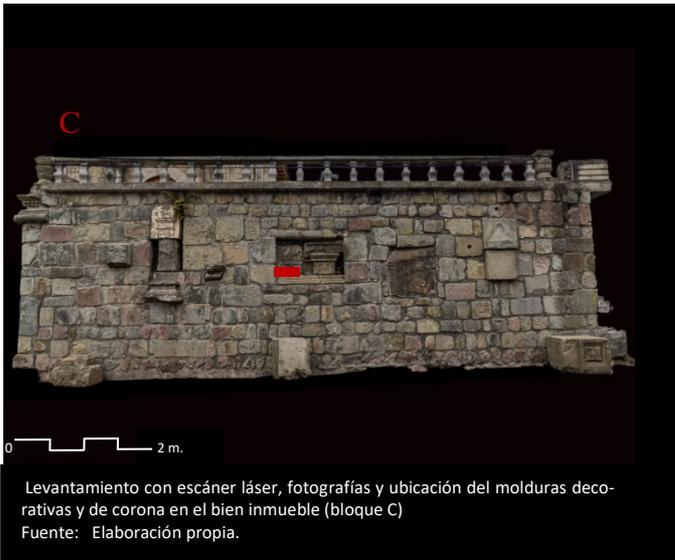
<b>INFORMACIÓN Y DIAGNÓSTICO</b>	
<b>Autor:</b>	Anónimo
<b>Dimensiones (cm)</b>	Alto: 20,00. Ancho: 30,00. Largo: 00,00, Espesor: 20,00
<b>Disposición en el contenedor:</b>	Fachada de la iglesia signado con <b>bloque C</b> , (Nicho en muro derecho del atrio)
<b>Descripción:</b>	Imagen de relieve molduras decorativas y de corona, figura de planta rectilínea rectangular con enmarcamiento y motivo en la parte frontal. Montaje inadecuado
<b>Régimen de propiedad:</b>	Religioso
<b>Estado general de conservación:</b>	Regular ( <i>indicadores de deterioros/ bueno-regular-malo</i> ). Se observa: intervenciones inadecuadas con elemento de mortero extraño (añadido), desgastes, falta cohesión, golpes, manchas, microorganismos, fisuras y roturas
<b>Conservación preventiva:</b>	Detección de problemas del lugar de exposición/ limpieza y consolidación/ análisis del mortero añadido
<b>Factores ambientales:</b>	Humedad alta, luz directa y temperatura media

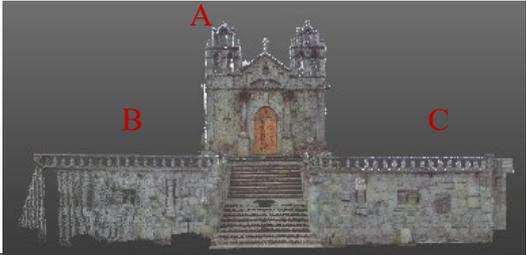
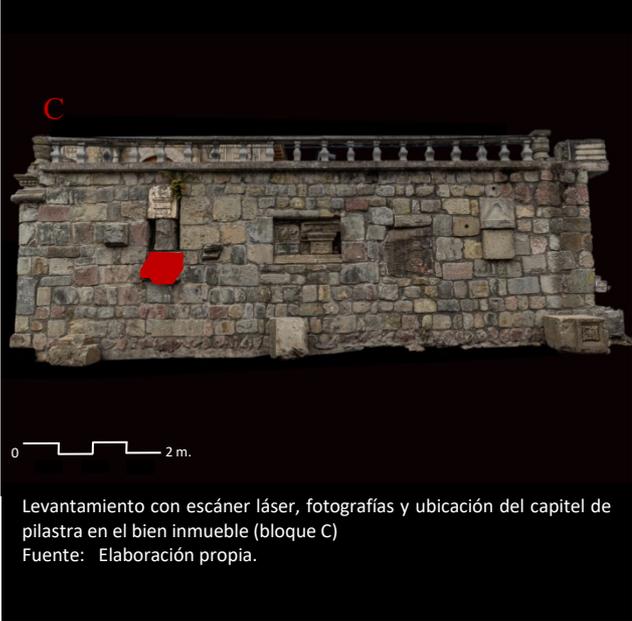
<b>Dimensiones (cm)</b>	Alto: 45,00. Ancho: 30,00. Largo: 00,00, Espesor: 20,00
<b>Disposición en el contenedor:</b>	Fachada de la iglesia signado con <b>bloque C</b> , (Nicho en muro derecho del atrio)
<b>Descripción:</b>	Imagen de relieve capitel, figura de planta rectilínea rectangular con motivo en la parte frontal de tipo flordelisado. Montaje inadecuado
<b>Régimen de propiedad:</b>	Religioso
<b>Estado general de conservación:</b>	Regular ( <i>indicadores de deterioros/ bueno-regular-malo</i> ). Se observa: desgastes, falta cohesión, golpes, manchas, microorganismos, fisuras, roturas e intervenciones inadecuadas con elemento extraño (mortero añadido).
<b>Conservación preventiva:</b>	Detección de problemas del lugar de exposición/ limpieza y consolidación/ análisis del mortero añadido
<b>Factores ambientales:</b>	Humedad media, luz directa y temperatura media

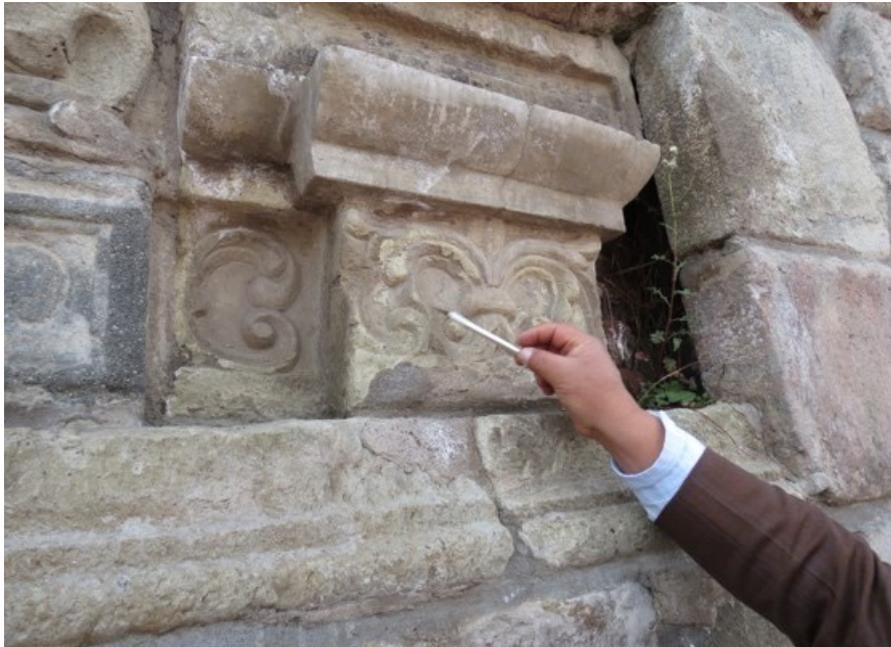
En base a los estudios realizados sobre la muestra Nro. 3, obtenida de la roca ígnea con ficha técnica de valoración, ubicación y lesiones Nro.1, donde se determina intervenciones efectuadas anteriormente con la existencia de una resina sintética y probablemente el uso de cemento portland en el elemento lítico y asociado con la exposición a los agentes medioambientales, presenta alteraciones de disyunción (decorticación, descamación, exfoliación, etc.). El mayor grado de deterioro siendo un indicador macroscópico de alteración la descamación observado en los elementos líticos decorativos, debido principalmente a alteraciones antrópicas con intervenciones inadecuadas, reutilización de materiales y exposición a los agentes medioambientales que las mismas presentan como se observa en las figuras 82 y 83.

*Nota:* Imagen de capitel de pilastra, elemento lítico decorativo presentando descamados, se obtuvo la muestra Nro. 3 mortero, y elaboración de la ficha técnica de valoración, ubicación y lesiones Nro.1.

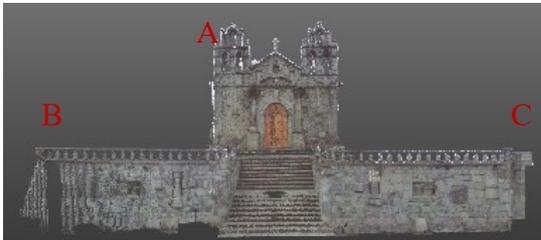
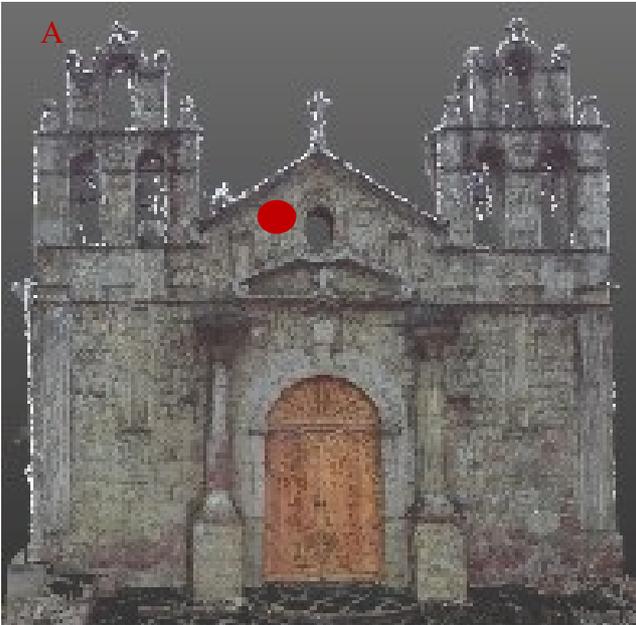
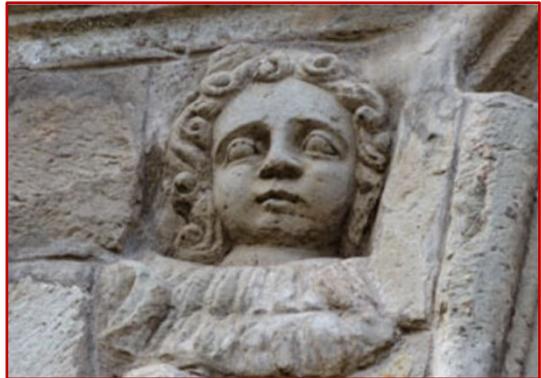
INFORMACIÓN Y DIAGNÓSTICO	
<b>Autor:</b>	Anónimo
<b>Dimensiones (cm)</b>	Alto: 52,00. Ancho: 40,00
<b>Disposición en el Contenedor:</b>	Fachada de la iglesia signado con Bloque A (lado izquierdo del frontón central)

<b>Equipo de restauración:</b> PhD. Luis Cortés PhD. Santiago Torno Mgs. César García Ríos	<b>Fecha:</b> 10 septiembre 2022	<b>Firma:</b>
<b>PROPUESTA DE PROCESO DE CONSERVACIÓN: LIMPIEZA Y CONSOLIDACIÓN</b>		
Identificación de incrustaciones: mortero	Pruebas de solubilidad: s/n	
Limpieza mecánica: revisar propuesta	Limpieza fisico-química: propuesta tabla Nro. 3	
Eliminación de sales solubles: s/n	Consolidación: propuesta tabla Nro. 4	
Montaje de fragmentos: s/n	Observaciones: Realizar estudios y ensayos a todos los elementos líticos decorativos y morteros faltantes, para conocer exactamente las propiedades de la materialidad, resistencia y patologías y corroborar con las propuestas recomendadas.	
<b>IMÁGENES SCANNER LASER 3D</b>

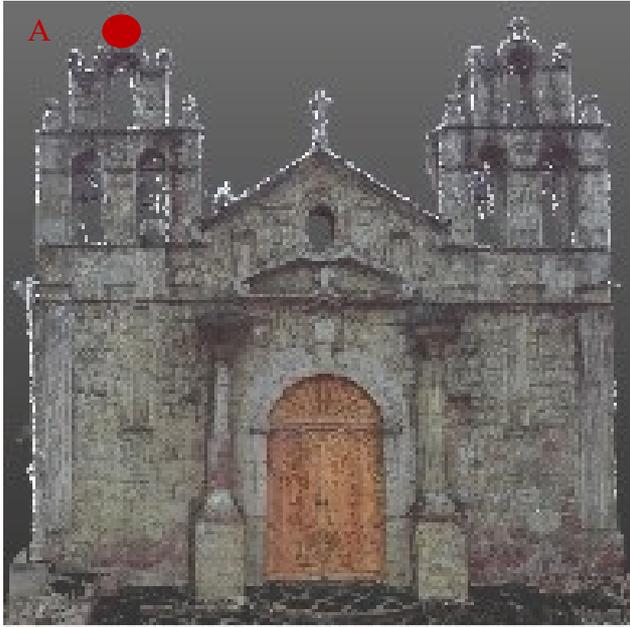
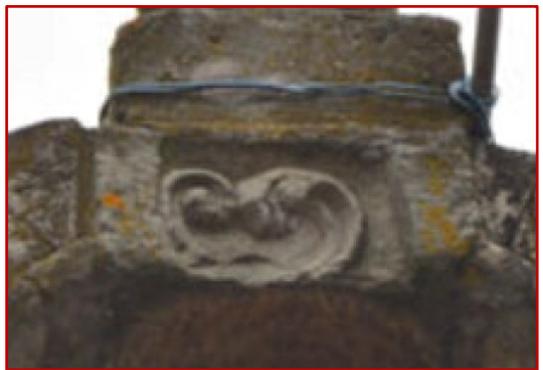
<b>INFORMACIÓN Y DIAGNÓSTICO</b>	
<b>Autor:</b>	Anónimo
<b>Dimensiones (cm)</b>	Alto: 25,00. Ancho: 00,00. Largo: 40,00
<b>Disposición en el Contenedor:</b>	Fachada de la iglesia signado con Bloque A, (espadaña lateral izquierda del campanario, clave del arco superior)

<b>Factores ambientales:</b> Humedad alta, luz directa y temperatura media	
<b>Equipo de restauración:</b> PhD. Luis Cortés PhD. Santiago Torno Mgs. César García Ríos	<b>Fecha:</b> 10 septiembre 2022
<b>Firmas:</b>	
<b>PROPUESTA DE PROCESO DE CONSERVACIÓN: LIMPIEZA Y CONSOLIDACIÓN</b>	
<b>Identificación de incrustaciones:</b> mortero	<b>Pruebas de solubilidad:</b> s/n
<b>Limpieza mecánica:</b> revisar propuesta	<b>Limpieza físico-química:</b> propuesta tabla Nro. 3
<b>Eliminación de sales solubles:</b> s/n	<b>Consolidación:</b> propuesta tabla Nro. 4
<b>Montaje de fragmentos:</b> s/n	<b>Observaciones:</b> Realizar estudios y ensayos a todos los elementos líticos decorativos y morteros, para conocer las propiedades de materialidad, resistencia, humedad y patologías y corroborar con las propuestas recomendadas.
<b>IMÁGENES FOTOGRAFICAS Y DE SCANNER LASER 3D</b>

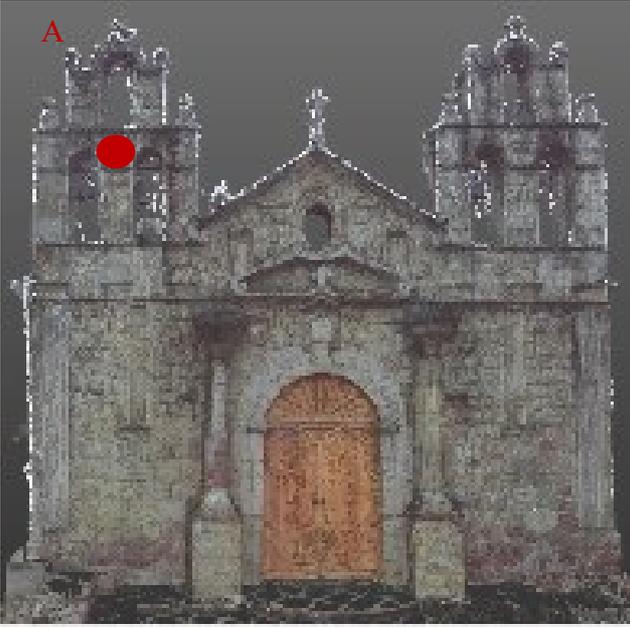
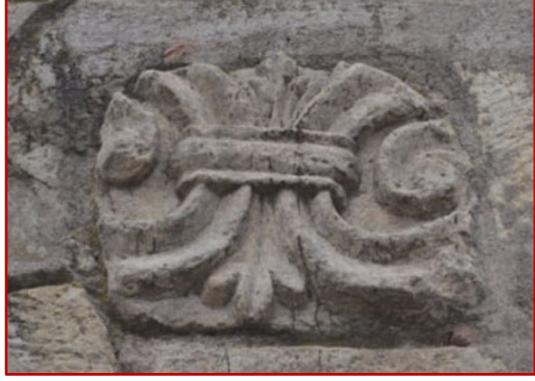
<b>INFORMACIÓN Y DIAGNÓSTICO</b>	
<b>Autor:</b>	Anónimo
<b>Dimensiones (cm)</b>	Alto: 27,00. Ancho: 00,00. Largo: 37,00
<b>Disposición en el Contenedor:</b>	Fachada de la iglesia signado con Bloque A, (espadaña lateral izquierda, en la parte superior entre los dos arcos del primer cuerpo de la espadaña)

Conservación preventiva: Detección de problemas del lugar de exposición/ limpieza y consolidación/ análisis del mortero añadido	
Factores ambientales: Humedad baja, luz directa y temperatura media	
Equipo de restauración: PhD. Luis Cortés PhD. Santiago Torno Mgs. César García Ríos	Fecha: 10 septiembre 2022
Firma:	
<b>PROPUESTA DE PROCESO DE RESTAURACIÓN: LIMPIEZA Y CONSOLIDACIÓN</b>	
Identificación de incrustaciones: mortero	Pruebas de solubilidad: s/n
Limpieza mecánica: revisar propuesta	Limpieza físico-química: propuesta tabla Nro. 3
Eliminación de sales solubles: s/n	Consolidación: propuesta tabla Nro. 4
Montaje de fragmentos: s/n	Observaciones:
<b>ANEXOS: IMÁGENES FOTOGRAFICAS Y DE SCANNER LASER 3D</b>

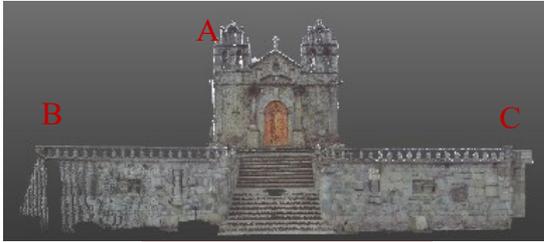
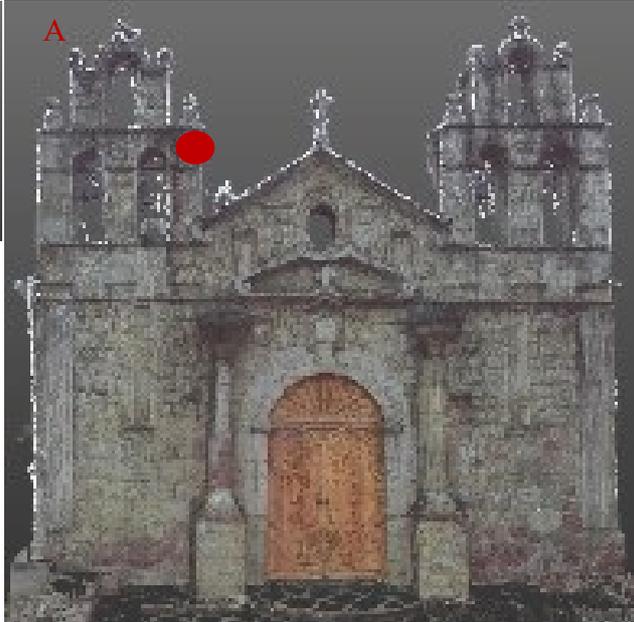
<b>INFORMACIÓN Y DIAGNÓSTICO</b>	
<b>Autor:</b>	Anónimo
<b>Dimensiones (cm)</b>	Alto: 30,00. Ancho: 20,00. Largo: 37,00
<b>Disposición en el Contenedor:</b>	Fachada de la iglesia signado con Bloque A, (espadaña lateral izquierda, en la parte superior entre los dos arcos del primer cuerpo de la espadaña)

<b>Equipo de restauración:</b> PhD. Luis Cortés PhD. Santiago Torno Mgs. César García Ríos	<i>Fecha:</i> 10 septiem- bre 2022	<i>Firma:</i>
<b>PROPUESTA DE PROCESO DE RESTAURACIÓN: LIMPIEZA Y CONSOLIDACIÓN</b>		
<b>Identificación de incrustaciones:</b> mortero	<b>Pruebas de solubilidad:</b> s/n	
<b>Limpieza mecánica:</b> revisar propuesta	<b>Limpieza físico-química:</b> propuesta tabla Nro. 3	
<b>Eliminación de sales solubles:</b> s/n	<b>Consolidación:</b> propuesta tabla Nro. 4	
<b>Montaje de fragmentos:</b> s/n	<b>Observaciones:</b>	
<b>ANEXOS: IMÁGENES DE SCANNER LASER 3D</b>

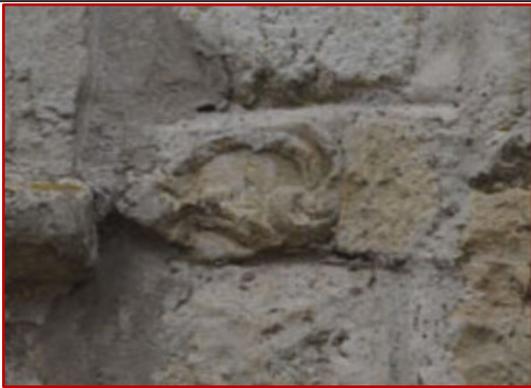
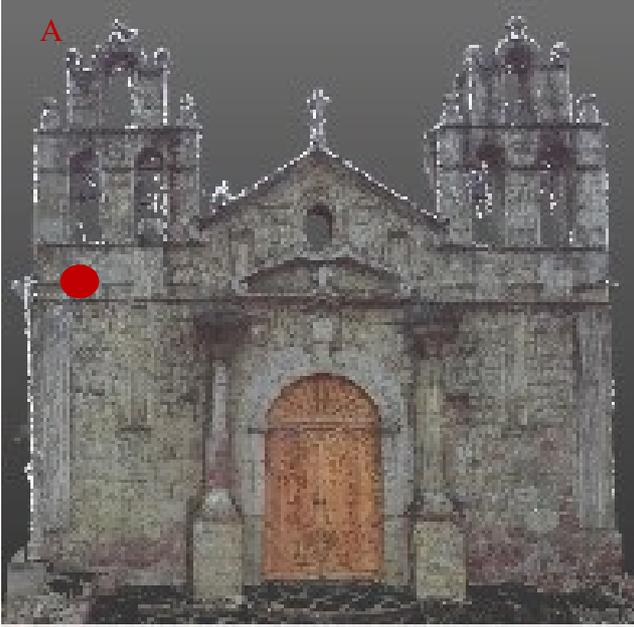
INFORMACIÓN Y DIAGNÓSTICO	
<b>Autor:</b>	Anónimo
<b>Dimensiones (cm)</b>	Alto: 11,00. Ancho: 20,00. Largo: 37,00
<b>Disposición en el Contenedor:</b>	achada de la iglesia signado con Bloque A, (primer cuerpo de la espadaña lateral izquierda, en la parte inferior del campanario)

<b>Equipo de restauración:</b> PhD. Luis Cortés PhD. Santiago Torno Mgs. César García Ríos	<b>Fecha:</b> 10 septiembre 2022	<b>Firma:</b>
<b>PROPUESTA DE PROCESO DE RESTAURACIÓN: LIMPIEZA Y CONSOLIDACIÓN</b>		
<b>Identificación de incrustaciones:</b> mortero	<b>Pruebas de solubilidad:</b> s/n	
<b>Limpieza mecánica:</b> revisar propuesta	<b>Limpieza físico-química:</b> propuesta tabla Nro. 3	
<b>Eliminación de sales solubles:</b> s/n	<b>Consolidación:</b> propuesta tabla Nro. 4	
<b>Montaje de fragmentos:</b> s/n	<b>Observaciones:</b>	
<b>ANEXOS: IMÁGENES DE SCANNER LASER 3D</b>

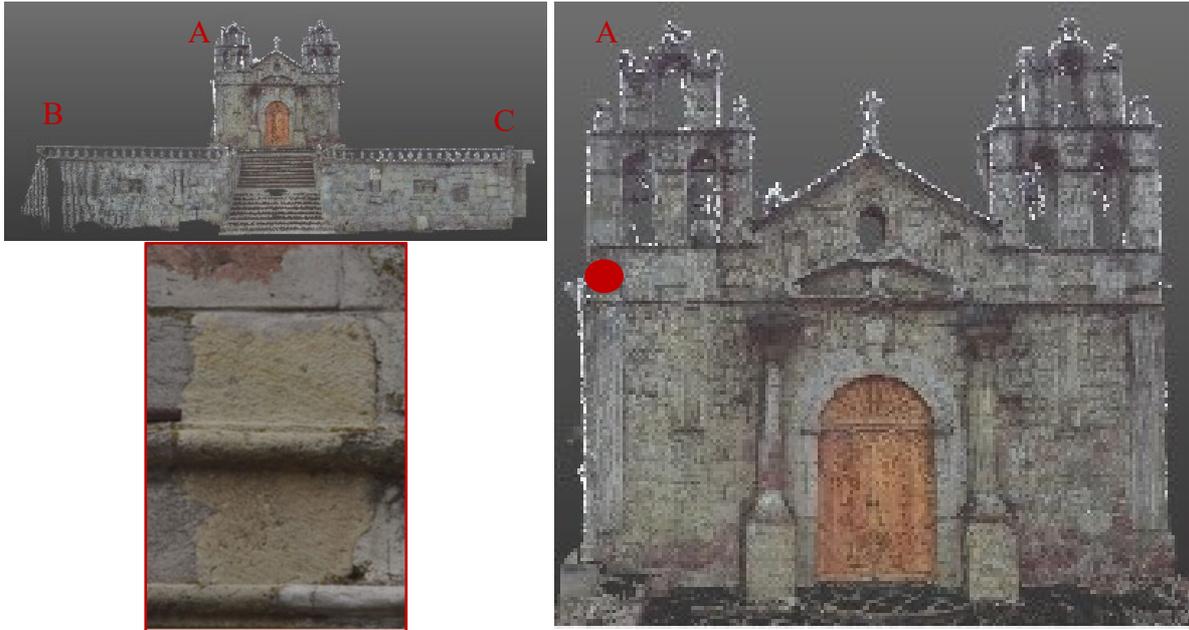
INFORMACIÓN Y DIAGNÓSTICO	
<b>Autor:</b>	Anónimo
<b>Dimensiones (cm)</b>	Alto: 50,00. Ancho: 35,00. Largo: 00,00
<b>Disposición en el Contenedor:</b>	Fachada de la iglesia signado con Bloque A, (primer cuerpo de la espadaña lateral izquierda del campanario, en la esquina inferior izquierda)

<b>Factores ambientales:</b> Humedad alta, luz directa y temperatura media	
<b>Equipo de restauración:</b> PhD. Luis Cortés PhD. Santiago Torno Mgs. César García Ríos	<b>Fecha:</b> 10 septiembre 2022
<b>Firma:</b>	
<b>PROPUESTA DE PROCESO DE RESTAURACIÓN: LIMPIEZA Y CONSOLIDACIÓN</b>	
<b>Identificación de incrustaciones:</b> mortero	<b>Pruebas de solubilidad:</b> s/n
<b>Limpieza mecánica:</b> revisar propuesta	<b>Limpieza físico-química:</b> propuesta tabla Nro. 3
<b>Eliminación de sales solubles:</b> s/n	<b>Consolidación:</b> propuesta tabla Nro. 4
<b>Montaje de fragmentos:</b> s/n	<b>Observaciones:</b>
<b>ANEXOS: IMÁGENES DE SCANNER LASER 3D</b>

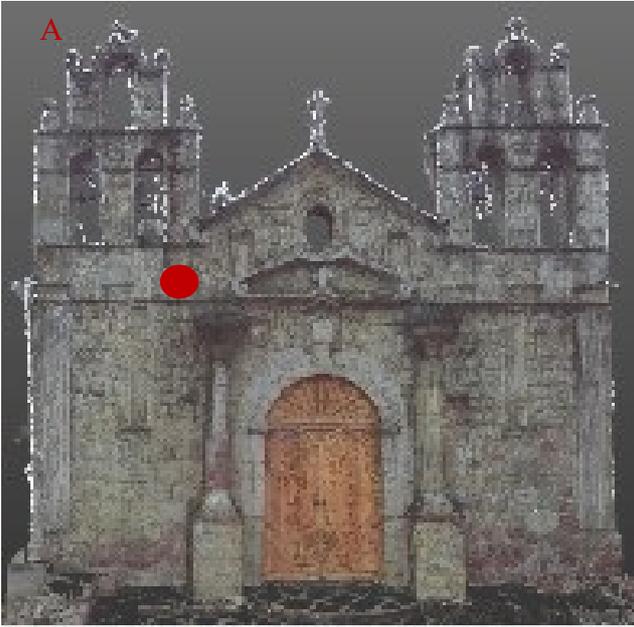
<b>INFORMACIÓN Y DIAGNÓSTICO</b>	
<b>Autor:</b>	Anónimo
<b>Dimensiones (cm)</b>	Alto: 50,00. Ancho: 35,00. Largo: 00,00
<b>Disposición en el Contenedor:</b>	Fachada de la iglesia signado con Bloque A, (primer cuerpo de la espadaña lateral izquierda del campanario, sector inferior derecho)

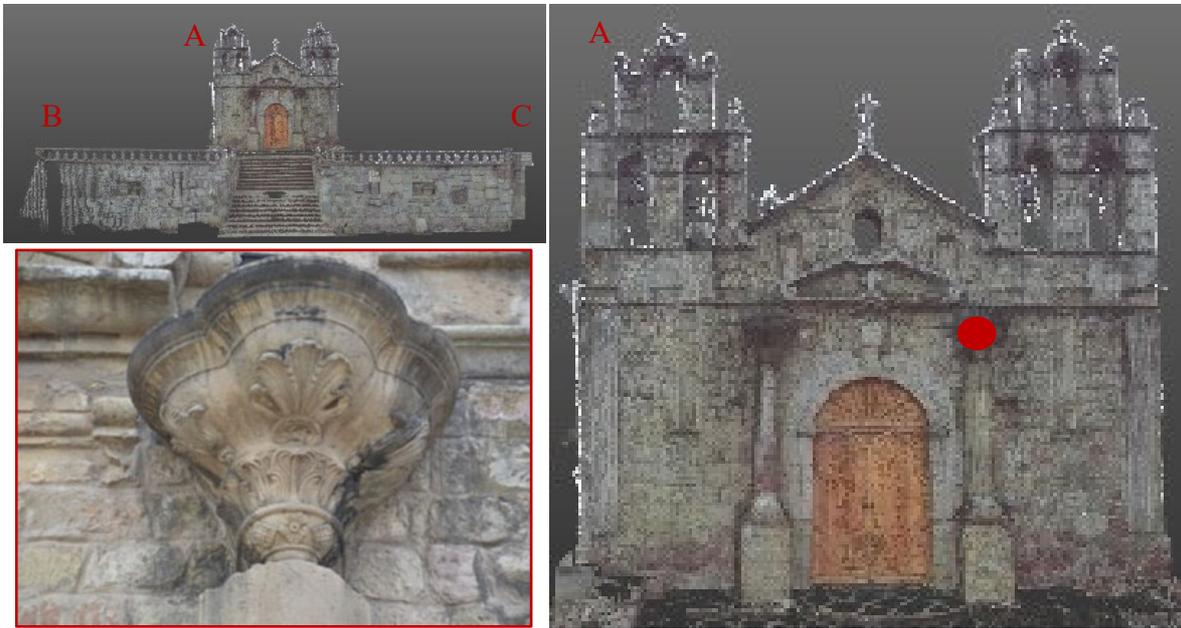
INFORMACIÓN Y DIAGNÓSTICO		
<b>Autor:</b>	Anónimo	
<b>Dimensiones (cm)</b>	Alto: 70,00. Ancho: 00,00. Largo: 100,00	
<b>Disposición en el Contenedor:</b>	Fachada de la iglesia signado con Bloque A, (Capitel ubicado en la columna derecha que flanquea el acceso de la puerta principal de la iglesia)

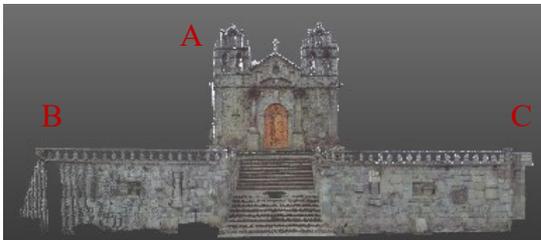
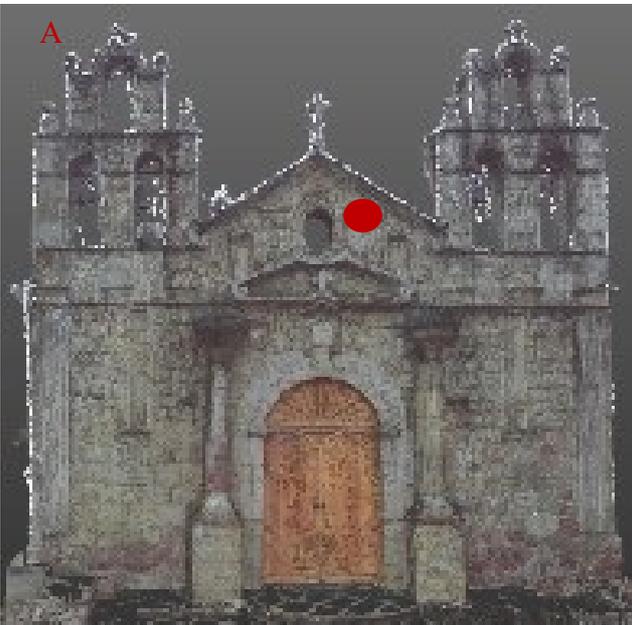
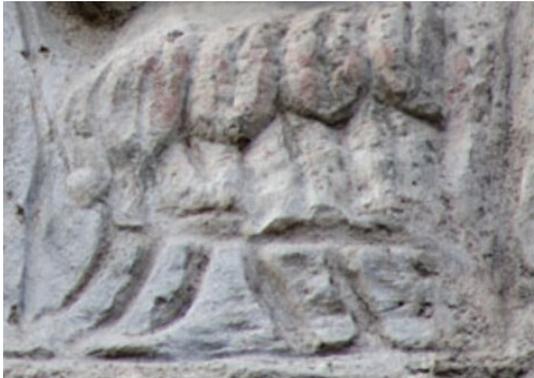
INFORMACIÓN Y DIAGNÓSTICO	
<b>Autor:</b>	Anónimo
<b>Dimensiones (cm)</b>	Alto: 26,00. Ancho: 30,00. Largo: 00,00
<b>Disposición en el Contenedor:</b>	Fachada de la iglesia signado con Bloque A, (lado derecho del frontón central, junto al óculo debajo de un rostro humano)

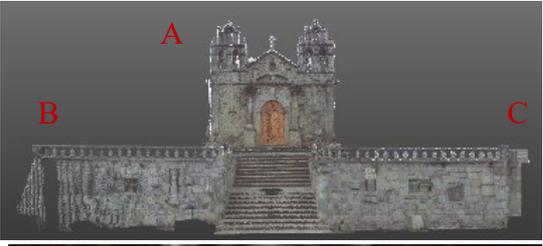
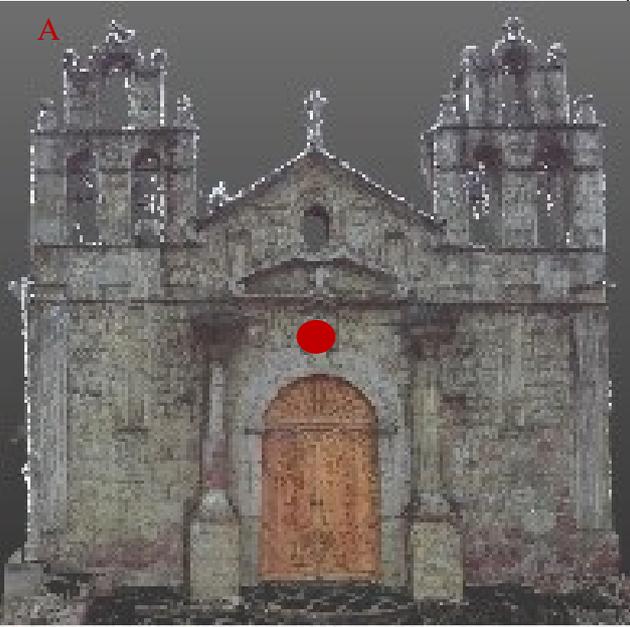
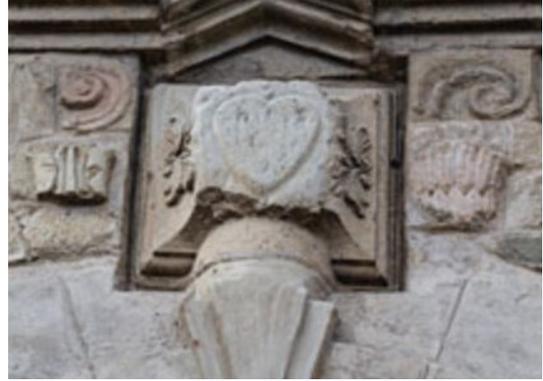
INFORMACIÓN Y DIAGNÓSTICO	
<b>Autor:</b>	Anónimo
<b>Dimensiones (cm)</b>	Alto: 62,00. Ancho: 50,00. Largo: 00,00, Espesor: 15,00
<b>Disposición en el Contenedor:</b>	Fachada de la iglesia signado con Bloque A, (sobre la clave que remata el arco de la puerta principal de la iglesia)

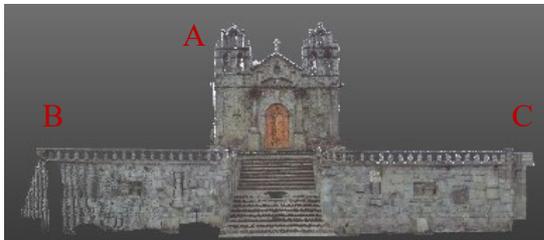
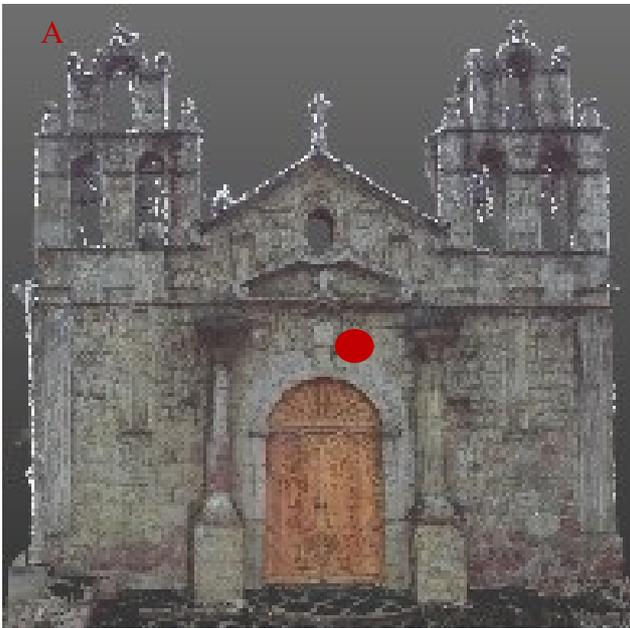
INFORMACIÓN Y DIAGNÓSTICO	
<b>Autor:</b>	Anónimo
<b>Dimensiones (cm)</b>	Alto: 33,00. Ancho: 24,00. Largo: 00,00, Espesor: 20,00
<b>Disposición en el Contenedor:</b>	Fachada de la iglesia signado con Bloque A, (sección central inferior de la fachada, junto a la clave que remata el arco de la puerta principal de la iglesia)

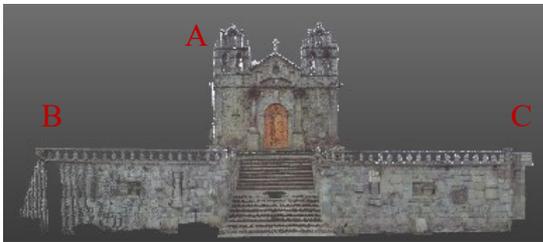
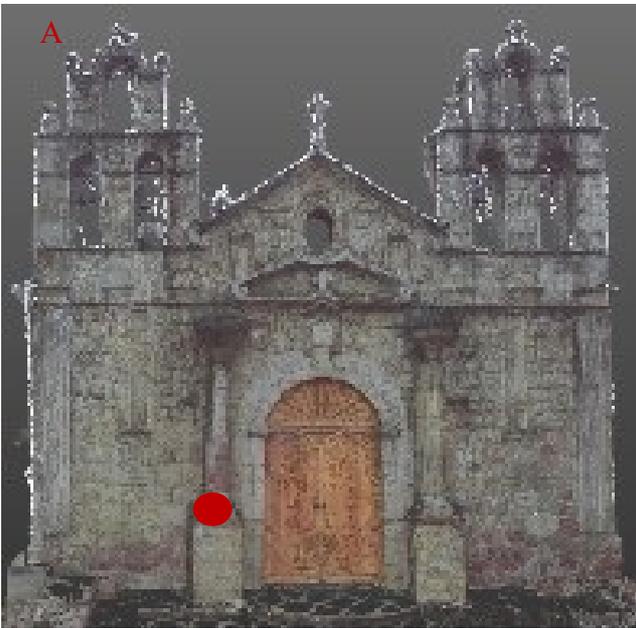
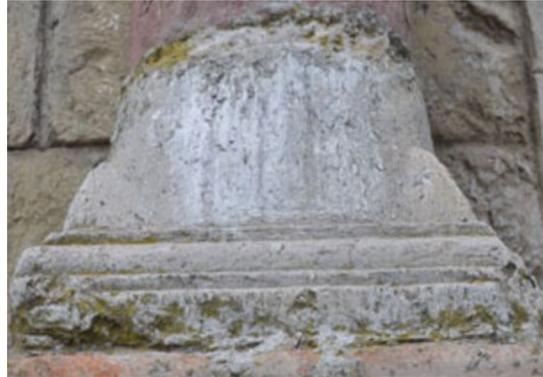
INFORMACIÓN Y DIAGNÓSTICO	
<b>Autor:</b>	Anónimo
<b>Dimensiones (cm)</b>	Alto: 33,00. Ancho: 52,00. Largo: 00,00, Espesor: 47,00
<b>Disposición en el Contenedor:</b>	Fachada de la iglesia signado con Bloque A, (basa de la columna izquierda que flanquea la puerta principal de la iglesia)

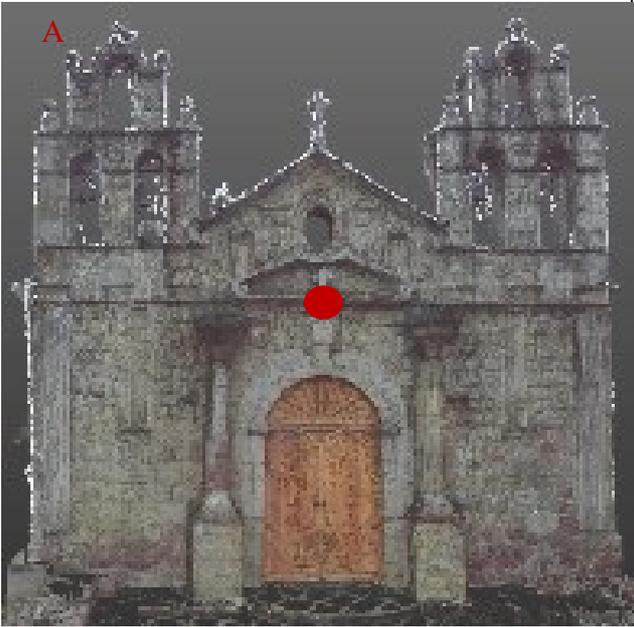
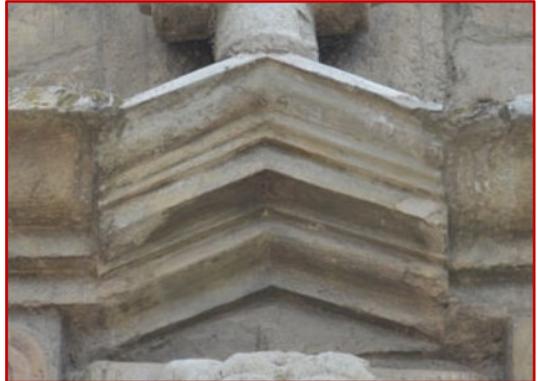
<b>INFORMACIÓN Y DIAGNÓSTICO</b>	
<b>Autor:</b>	Anónimo
<b>Dimensiones (cm)</b>	Alto: 46,00. Ancho: 52,00. Largo: 00,00, Espesor: 66,00
<b>Disposición en el Contenedor:</b>	Fachada de la iglesia signado con Bloque A, (entre el límite del primer y segundo cuerpo de la fachada sobre la puerta principal a nivel central)
