Estudio técnico y propuesta de intervención de  
conservación y restauración de un Cristo crucificado,  
ubicado en la Iglesia Parroquial de Nuestra Señora de los  
Ángeles de Tuéjar

Trabajo Fin de Grado

Grado en Conservación y Restauración de Bienes Culturales

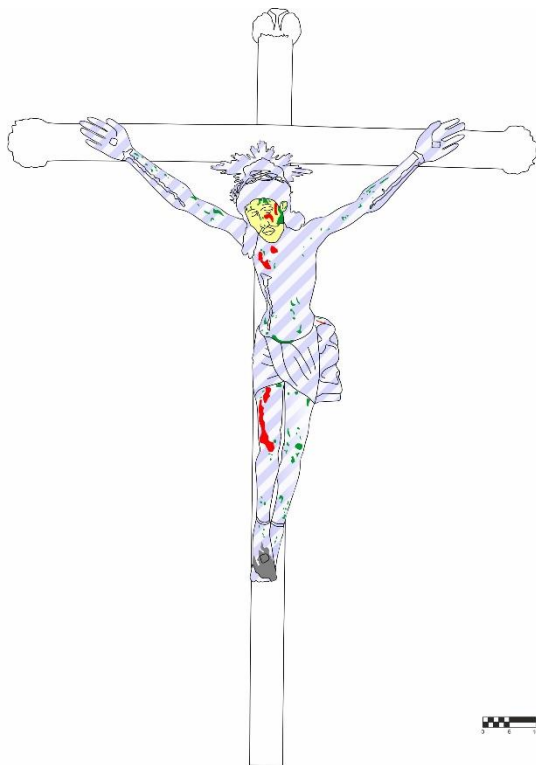
Fig. 16. Mapa de daños frontal

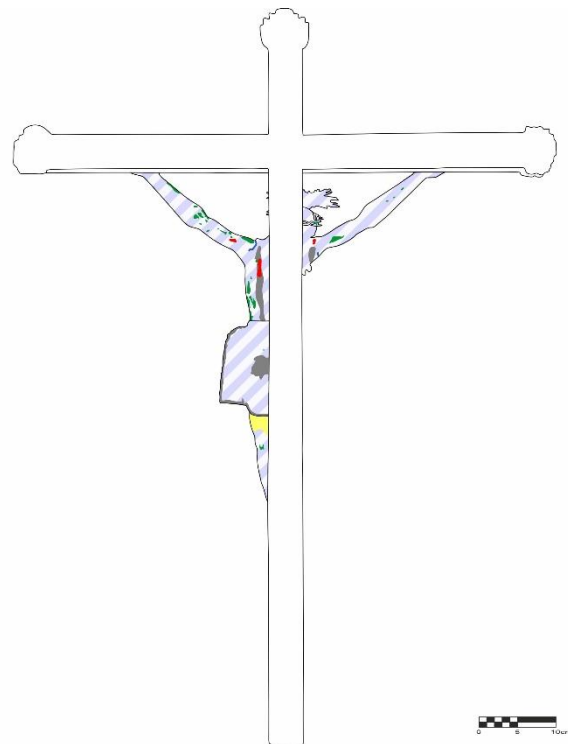
Fig. 17. Mapa de daños trasero

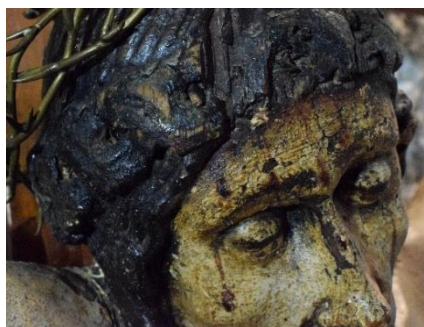
Fig. 18. Detalle de la suciedad superficial en el pelo y el barniz oxidado situado en la cara

La patología que adquiere mayor presencia en la obra es la gran acumulación de polvo en la superficie debido al nulo mantenimiento que hay en la iglesia (figura 18).

El primer paso dentro de la limpieza química sería la eliminación del barniz oxidado, el cual podría tratarse de una resina natural envejecida debido a la época de la que procede la obra.<sup>29</sup> En caso de que esto fuera así, para eliminarlo se requiere la utilización de disolventes polares. Asimismo, se debe retirar también el ennegrecimiento adherido a los estratos por las abrasiones.

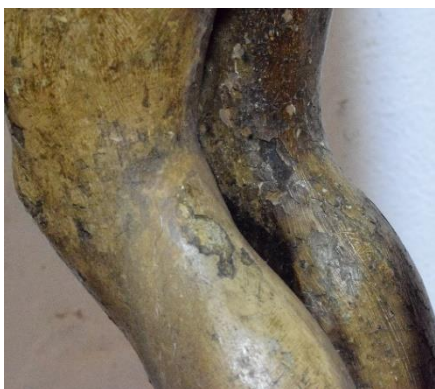
Fig. 19. Detalle del barniz oxidado y la quemazón producida por las velas en la parte trasera de las piernas

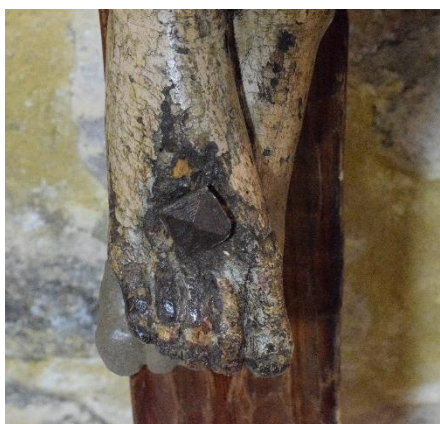
Fig. 20. Detalle de la quemazón y las intervenciones anteriores en los pies

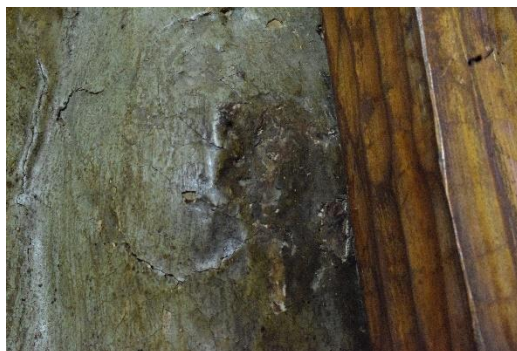
Además, se observan quemaduras en diferentes partes del Cristo, esto puede ser debido a la acción de las velas, situadas por debajo del mismo o por el incendio ocasionado en la Guerra Civil, esta patología está concentrada en las piernas (Fig. 19), el pie (figura 20) y la parte trasera del paño de pureza o perizonium (figura 21). Puesto que los clavos son de madera, queda descartado que el ennegrecimiento sea producido por la oxidación de los mismos.

Fig. 21. Detalle de la quemazón producida por las velas en la parte trasera del paño

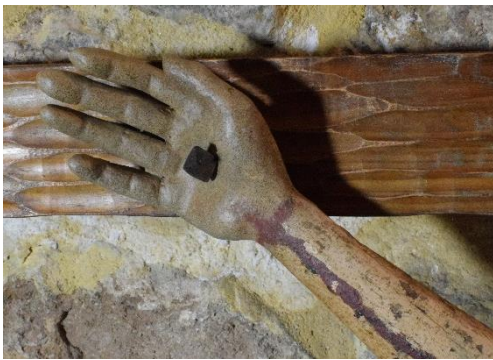
Ejerciendo un examen visual, se pueden identificar intervenciones anteriores en las que se efectuaron reconstrucciones volumétricas con masillas, localizadas en las manos (figura 22), la zona superior del torso (figura 23) y la mitad del pie derecho, la cual se ha ennegrecido debido a la acción de las velas o del incendio. Además, en la zona superior del torso se visualiza un repinte con materiales y técnica diferentes a la capa pictórica original. En el caso de que estas restauraciones se hubiesen realizado por el incendio, la mayoría de las pérdidas provienen de este acontecimiento.

*Fig. 22. Detalle de intervenciones anteriores con masilla en las manos*

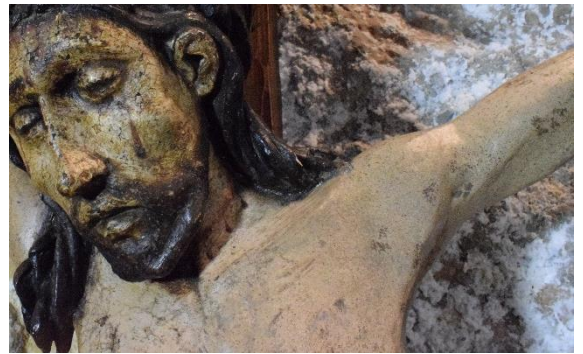
*Fig. 23. Detalle de los repintes en la zona superior del torso*

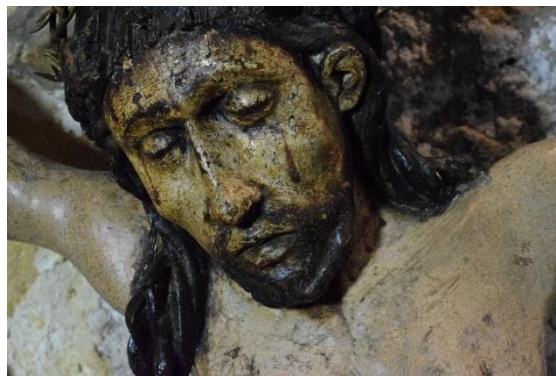
Destaca, por otro lado, el cambio tonal a amarillento en la encarnación del rostro (figura 24), la espalda, y debajo del paño, zonas en las que aparece la policromía original. Esto se debe a la oxidación del barniz, concentrado en los lugares expuestos.

*Fig. 24. Detalle de las intervenciones en los hombros y el barniz oxidado del rostro*

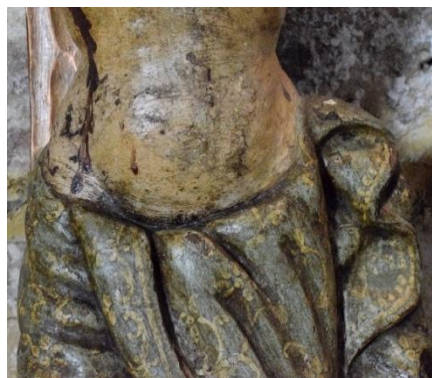
Fig. 25. Detalle de las lagunas en el torso y el paño de pureza

En la policromía se observan lagunas y desprendimientos dejando el soporte o la preparación a la vista (figura 25-26). También se visualiza un desgaste por toda la escultura debido a la constante manipulación, actos devocionales y los propios cambios de humedad relativa y temperatura.<sup>23</sup>

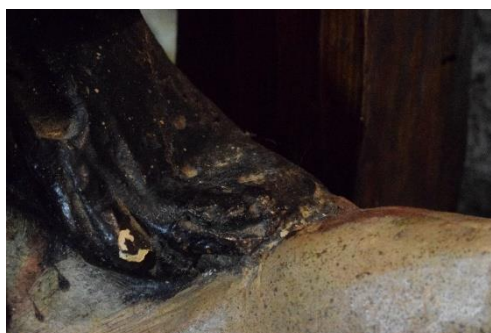
Fig. 26. Detalle de las lagunas en la cabellera

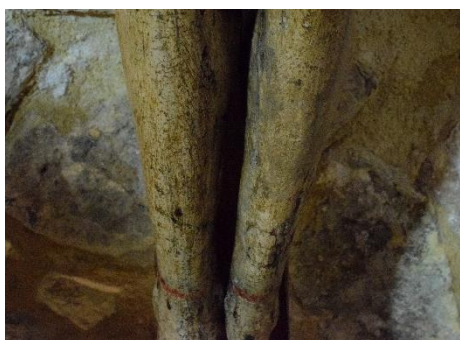
Son evidentes los craquelados en el rostro y la parte inferior del torso del Cristo como causa intrínseca (figura 27).

Fig. 27. Detalle de las lagunas y craqueladuras en las piernas

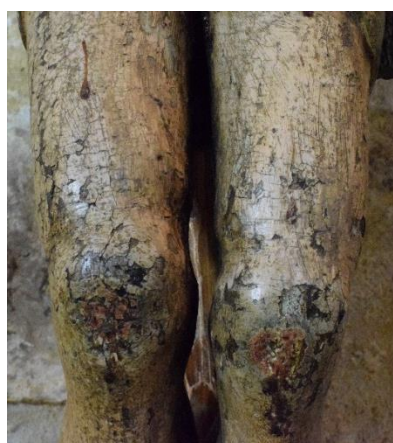
Como agente extrínseco más significativo, se aprecian en la rodilla derecha faltantes de la película pictórica producidos por golpes, posiblemente debido a la manipulación constante de la obra (figura 28).

Fig. 28. Detalle de las lagunas y craqueladuras en las rodillas

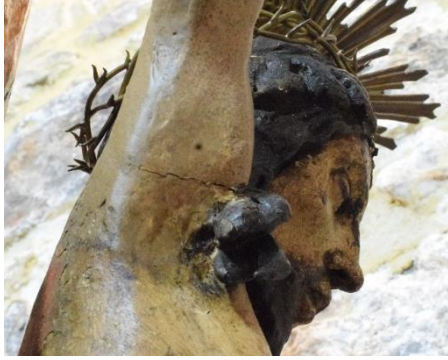
*Fig. 29. Detalle de la grieta situada debajo del hombro derecho*

Respecto las grietas presentes, al desconocer su profundidad, sobre todo de la grieta situada por debajo del hombro, una opción sería la aplicación de una masilla que nivele correctamente la zona con el resto de la superficie. Para ello se pueden utilizar masillas comerciales de composición natural como el Liberon® debido a que está compuesta por fibras de madera natural y cumple ciertas características como la reversibilidad y adherencia.<sup>38</sup> Otra opción sería la masilla de madera al agua Promade®.<sup>39</sup>

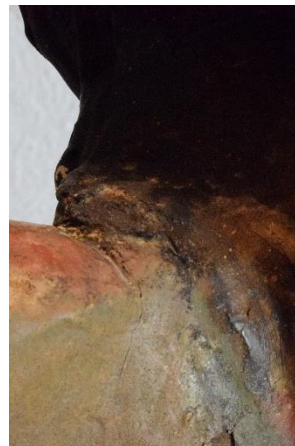
En la zona trasera se percibe una grieta situada debajo del hombro, por su profundidad y ubicación podría tratarse de la degradación del adhesivo utilizado en el ensamble o por la vibración generada en pasadas procesiones (figura 29). Se detecta otra situada en la espalda, en la zona del hombro, de menor profundidad, por lo tanto, no se debe a una problemática estructural (figura 30).

*Fig. 30. Detalle de la grieta situada en la parte trasera del hombro*

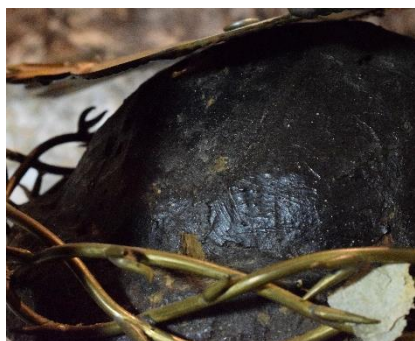
Fig.33. Polvo y escombros depositados en la cabellera y la aureola del Cristo

Por otro lado, se debe tener en cuenta la acumulación de polvo, ocasionada por el nulo mantenimiento de la iglesia (figura 33-34). La pintura de las paredes interiores se deteriora debido a la higroscopicidad que adquieren los muros, es decir, las filtraciones que pueden penetrar en las grietas o la humedad por capilaridad, lo cual también puede provocar sales. Como resultado, el polvo se deposita en la obra, creando una capa con muchos nutrientes y cargada de humedad muy favorable para el desarrollo de moho y posteriormente la entrada de insectos xilófagos.<sup>48</sup>

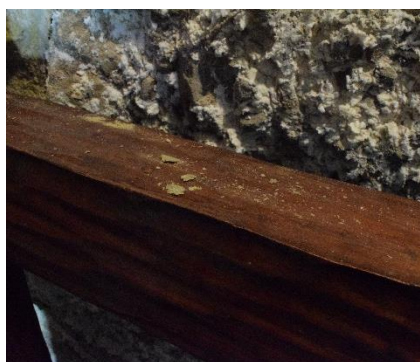
Fig. 34. Polvo y escombros depositados en la cruz.
