Estudio técnico y propuesta de conservación-restauración
de una pintura al óleo sobre soporte textil de grandes
dimensiones que representa a Poseidón

Trabajo Fin de Grado

Grado en Conservación y Restauración de Bienes Culturales

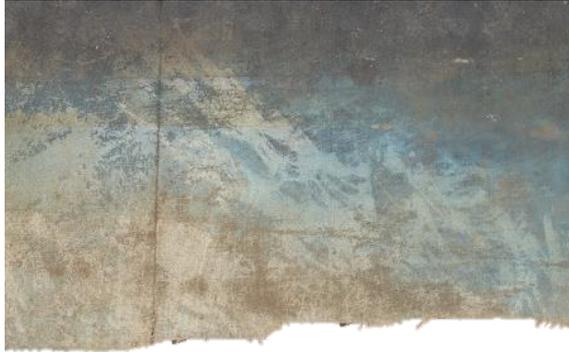
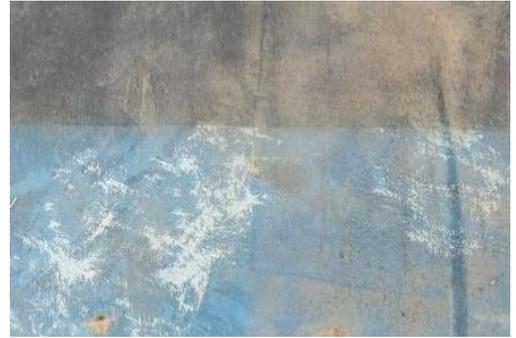
causa del desprendimiento de la capa pictórica (fig.27 y 28). En la (fig.29) se pudo observar el esquema de medidas de la obra.

Fig.27- Detalle del borde: las pérdidas permiten ver la preparación.

Fig. 28- Detalle del borde: las pérdidas permiten ver la preparación.

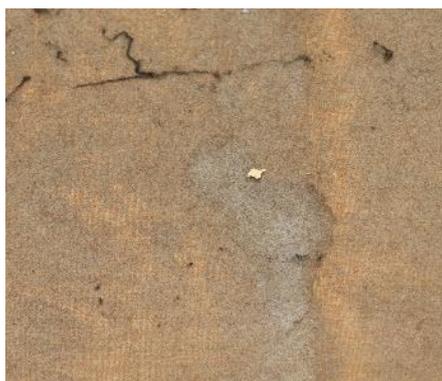
Se puede apreciar que la tela se encuentra oxidada y con una importante acumulación de suciedad superficial (fig.35). Además, presenta otros problemas como manchas de humedad (fig.36) provocadas por guardar la obra en el suelo de un almacén. Sin embargo, los bordes presentan una menor oxidación y suciedad, posiblemente por haber estado cubiertos por el bastidor.

Fig.35- Acumulación de suciedad en el soporte.

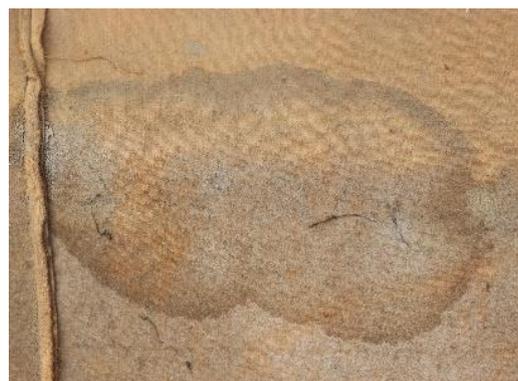
Fig.36- Mancha de humedad.

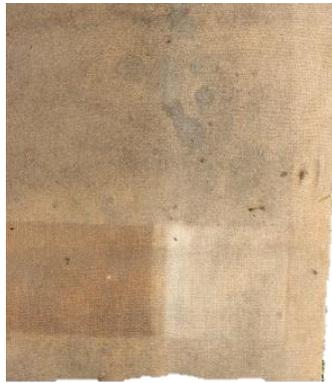
En el reverso también se observan otras áreas que no aparecen sucias, tal vez por la forma en la que el lienzo ha sido doblado para guardarlo o por haber sido colocado en un bastidor, aunque sería conveniente un estudio más completo (fig.37). Los bordes de esta obra se encuentran cortados dejando unos lados con formas desiguales (fig.38). A estos cortes hay que añadir los orificios de clavos en los bordes (fig.39). No se observan este tipo de orificios en el lado derecho de la obra, lo que podría deberse a que el lienzo haya sido recortado por ese lado.

Fig.37- Zonas del reverso con menor acumulación de suciedad.

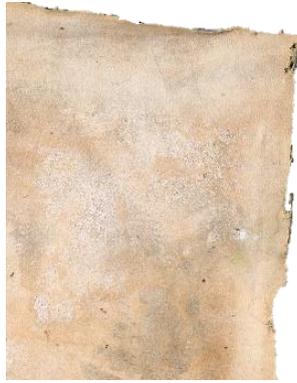
Fig.38- Bordos de la tela recortados.

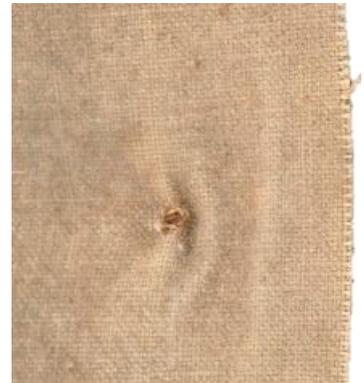
Fig.39- Orificios de clavos.

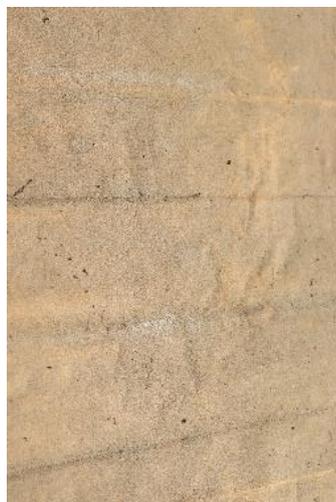
La obra se ha almacenado doblada, incluso con algunos objetos encima, lo que ha provocado la aparición de pliegues (fig.40). También se observan una serie de arrugas junto a la zona de las costuras (fig.41), seguramente a causa de las variaciones dimensionales del tejido por los cambios de humedad relativa y seguramente por el contacto con agua.

Fig.40- Dobleces de la tela.

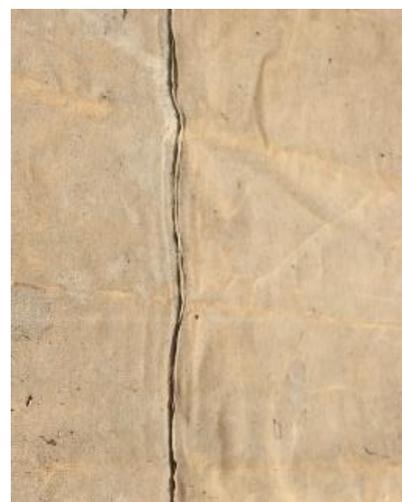
Fig.41- Arrugas cerca de las costuras.

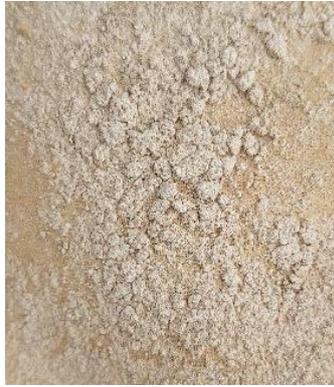
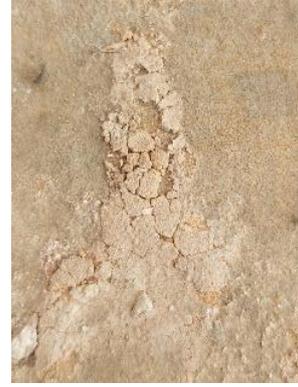
En la esquina superior derecha, se observan algunas acumulaciones de un material grisáceo, posiblemente algún tipo de mortero que ha caído sobre la tela (figs. 42-43). Al tratar de tomar muestras con el bisturí, se comprobó que el material está poco adherido y se podría eliminar con relativa facilidad de forma mecánica. Todas estas alteraciones se han recogido en un diagrama de daños (fig.44).

Fig.42- Detalle de los restos de mortero.

Fig.43- Detalle de los restos de mortero.

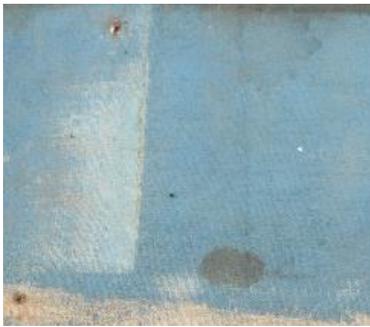
Fig.45- Manchas y abrasiones de la capa pictórica en el borde.

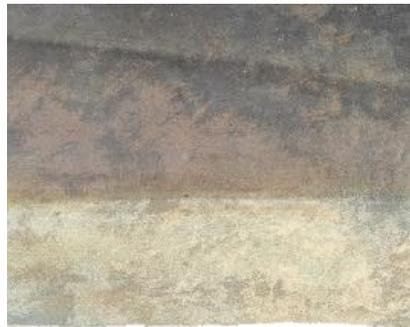
Fig.46- Desprendimientos de la capa pictórica en el borde.

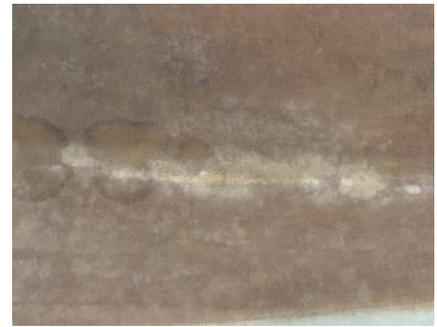
A pesar de la mala conservación de la obra, no se han producido muchas pérdidas de la estructura pictórica. Esto posiblemente haya sido debido a que la preparación y la capa pictórica son estratos bastante finos y flexibles. Los bordes presentan los mayores daños por abrasiones y desprendimientos (figs.45-46). El plegado del lienzo también ha provocado desprendimientos de la capa pictórica y que los estratos pictóricos aparezcan más pulverulentos en esas zonas (fig.47).

Fig.47- Desprendimientos de la capa pictórica en los pliegues de la tela.

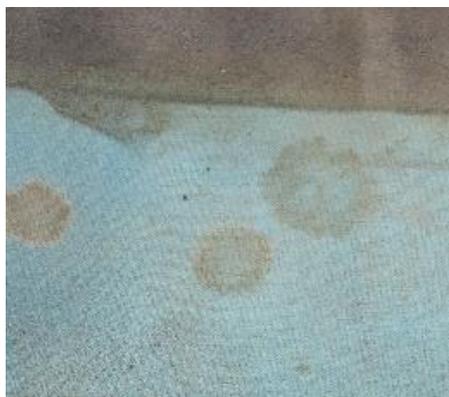
En la película pictórica se observa un fuerte oscurecimiento por acumulación de suciedad. Dado que estuvo expuesta durante años en una cafetería, es bastante probable que una parte importante de la suciedad se deba al humo del tabaco. También es probable que una parte se deba también a las condiciones de su almacenamiento actual. Los bordes, que habrían estado tapados por las molduras del enmarcado, están mucho más limpios y permiten observar unos colores más similares a los que tendría la obra inicialmente. En estas zonas sí hay daños por abrasión, una leve acumulación de polvo y una serie de manchas que parecen haber sido causados por las salpicaduras de algún líquido (figs.48-49).

Fig.48- Manchas en los bordes de la obra.

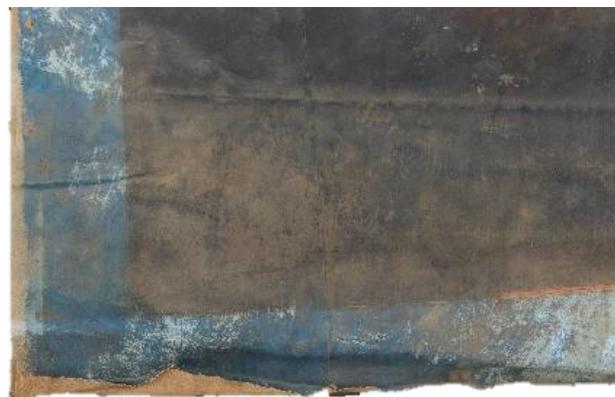
Fig.49- Diferencia entre los bordes y la película pictórica oscurecida.

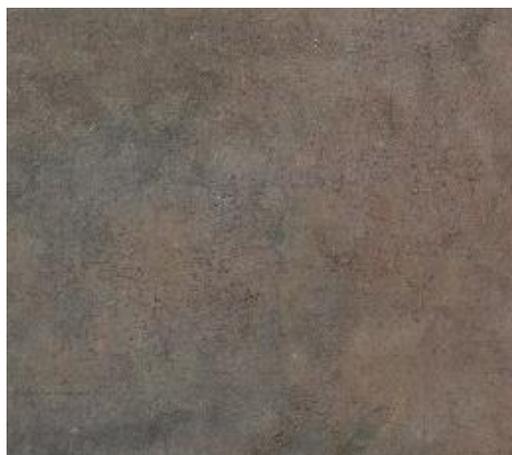
En el conjunto de la pintura también se observan manchas que parecen de barro y deyecciones de insectos. La pintura parece presentar craqueladuras, aunque son difíciles de observar debido al intenso oscurecimiento, y un buen número de pequeñas pérdidas y abrasiones de la estructura pictórica (figs.50-51). Todos los daños descritos en este apartado están recogidos en diagrama de daños (fig.52).

Fig.50- Craqueladuras y manchas.

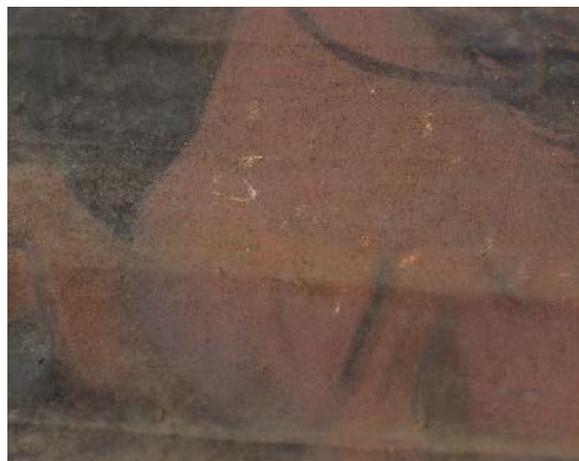
Fig.51- Pequeñas pérdidas de la estructura pictórica.

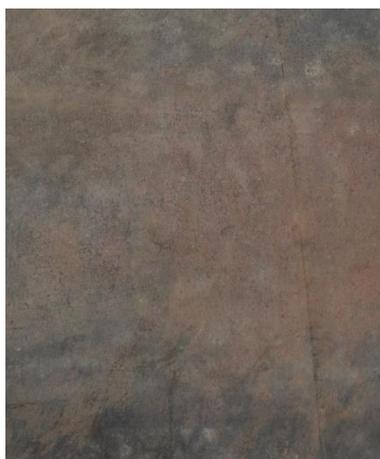
Fig.53- Capa pictórica pulverulenta.

En el caso de que la pintura sí sea sensible a la humedad, se podría plantear una protección y fijación del color con Beva 371^{®30} disuelta en White Spirit en

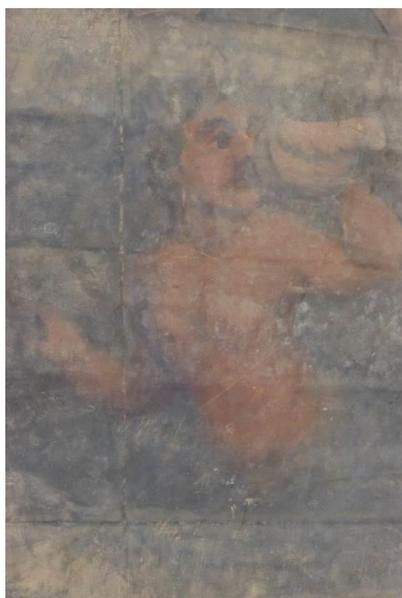
Fig.56- Película pictórica con capa de suciedad muy cohesionada.

Antes de comenzar con la limpieza de la capa pictórica se tendrían que realizar catas de limpieza con diferentes agentes químicos como disolventes orgánicos con el test el Test de Cremonesi⁴⁴ y sistemas acuosos (aunque mejor en estado gelificado). Estas pruebas se realizarían en catas circulares de un tamaño de 3 mm en cada uno de los colores más representativos, en las zonas menos visibles, para comprobar la reacción de cada color ante los diferentes agentes de limpieza. Estas pruebas se harían con hisopos siempre iguales en cuanto a sus dimensiones y usando un microscopio binocular para observar mejor los resultados.

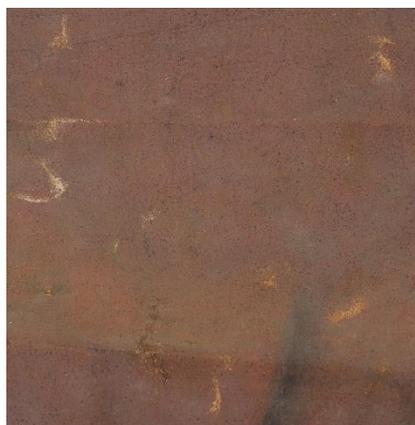
Fig.57- Pequeñas lagunas en la zona de los hipocampos.

Para la reintegración volumétrica de las lagunas (fig.57), estas se rellenarían con un estuco de Beva 371 con una carga como el carbonato cálcico,⁴⁹ la cual es bastante flexible, fácil de aplicar a espátula y a pincel, facilitando además el alisado y texturización. La texturización se haría por medio de impresión de una tela, aunque también se podrían imitar levemente las grietas de envejecimiento por incisión con bisturí (aunque esto no sería necesario, ya son lagunas pequeñas y con la impresión bastaría)⁵⁰. También se podría aplicar un estuco elaborado con la emulsión acrílica Plextol B500⁵¹, en caso de realizar la consolidación con este material, para que el estuco fuera de la misma naturaleza que el adhesivo.

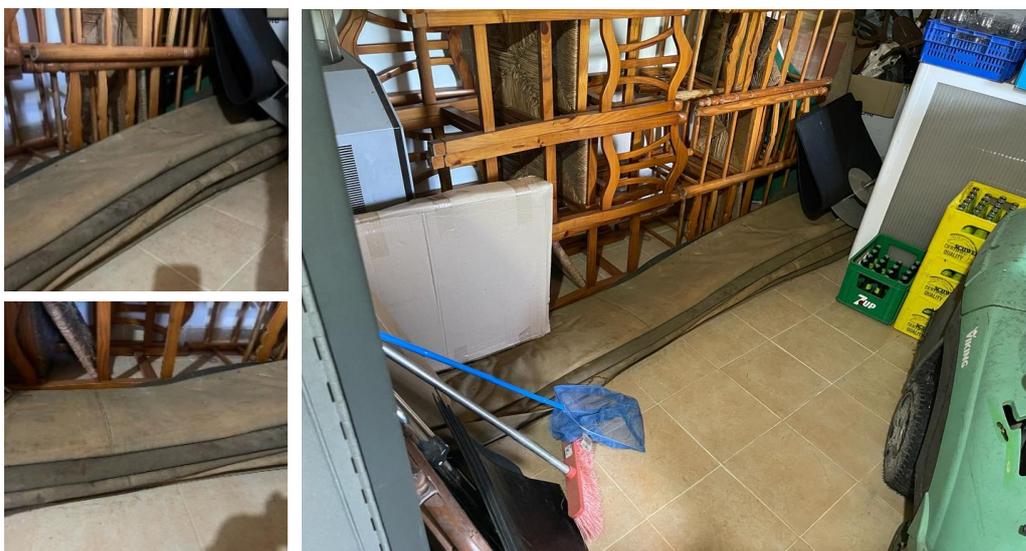
Actualmente la obra está guardada en un almacén, muy oscuro, aunque cuenta con algunas pequeñas ventanas. Se encuentra situado en una zona de huertas donde está sometido a muchas variaciones de humedad relativa y de temperatura, dado que no tiene ningún aislamiento. También está expuesta al ataque de insectos y a entrada de agua, un hecho que ya ha sucedido en alguna ocasión. La obra objeto de estudio se encuentra apilada en el suelo con las demás obras que forman la serie, dobladas y con objetos colocados encima (figs.58-60). En este apartado se aportan recomendaciones para mejorar la conservación de esta obra.

Figs.58-60. Almacén donde se encuentran las obras.
