ESTUDIO TÉCNICO, PROPUESTA DE INTERVENCIÓN Y
CONSERVACIÓN PREVENTIVA DE LAS PINTURAS
MURALES DE LA CAPILLA DEL ECCE-HOMO EN LA
IGLESIA DE SANT FRANCESC DE BENIGÀNIM
(VALENCIA).

Trabajo Fin de Grado

Grado en Conservación y Restauración de Bienes Culturales

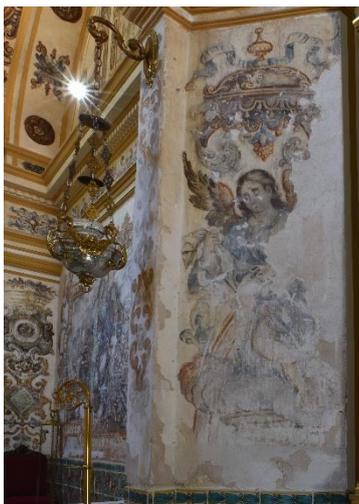
Figura 21. Detalle de la pintura mural de las pilastras en pésimo estado de conservación.

El estado de conservación de las pinturas murales de la Iglesia del convento de San Francisco es nefasto, han sufrido el abandono y maltrato a través del tiempo, mediante la dejadez de las administraciones pública que se han desentendido por completo y los ataques vandálicos que han hecho mella en ellas, siendo su principal causa de deterioro (fig. 21).

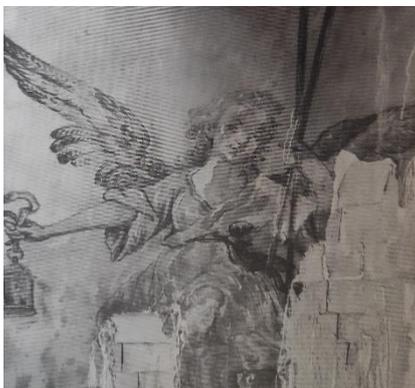
Figura 22. Estado de uno de los ángeles de la cúpula, antes de su restauración. Fotografía de José Pardo.

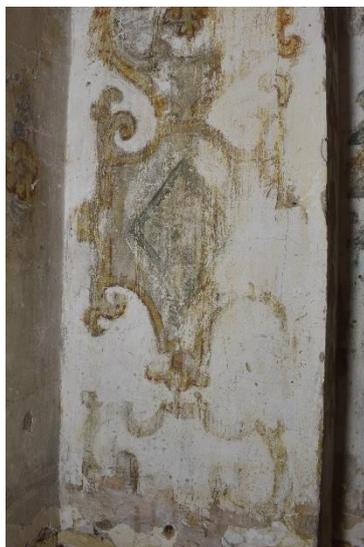
Figura 25. Detalle de una pilastra donde se aprecian los daños producidos por la cera de velas en la pintura mural.

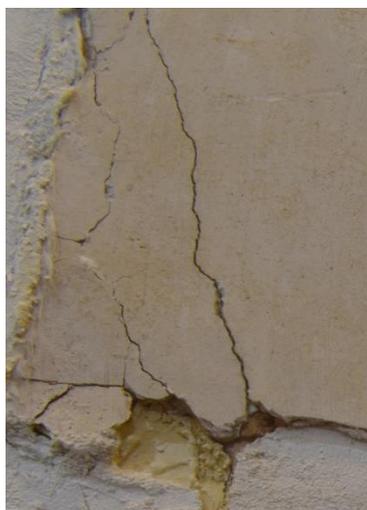
Figura 26. Levantamiento de estratos del soporte mural.

Abolsamientos y levantamiento de estratos. Se puede apreciar la inestabilidad y fragilidad de las capas de preparación, que se han visto alteradas por causas similares a las de las grietas y fisuras. En los límites inferiores de la pintura estudiada, hay un ejemplo de levantamiento de estratos. Es habitual que en esa zona se acumule mayor tensión pues es el lugar donde se acumula más humedad, dada la difusión vertical que sigue el agua cuando se producen filtraciones. Además, este tipo de patología puede tener su causa en el incendio producido en 1936 durante la guerra civil. A pesar de no haber estado expuesta directamente al fuego, las altas temperaturas y la humedad relativa influyeron en su deterioro, pues la HR del lugar disminuyó rápidamente en contacto con el calor extremo hasta hacerla desaparecer ocasionando movimientos bruscos en los estratos y derivando en levantamiento. También mencionar, que en las pinturas al seco es frecuente el levantamiento de estratos por el mal ligado de los pigmentos con el aglutinante.

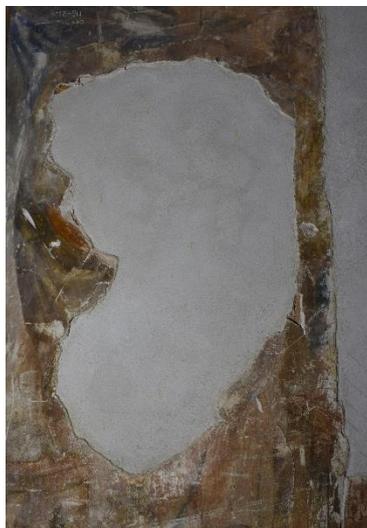
Figura 27. Laguna de grandes dimensiones con pérdida de mortero.

Lagunas con pérdida de mortero. Lo más destacado en cuanto a patologías en este mural son las lagunas, pues presenta faltantes de grandes dimensiones que impiden la legibilidad de la escena. Si no fuera por los testimonios que acreditan su temática sería imposible entender la obra. Dichos faltantes dejan a la vista las diferentes capas de preparación. Los hay con pérdida de la película pictórica, con pérdida de *intonaco* y con pérdida de *arriccio*, aunque la mayoría de estas lagunas, como se ha comentado con anterioridad, ya fueron reintegradas volumétricamente durante la rehabilitación y restauración del convento en 2010. Solo quedan pequeñas lagunas por estucar y en los faltantes de grandes dimensiones, colocar una segunda capa de mortero que es la que engloba la película pictórica, el *intonaco* y en algunas ocasiones también parte del *arriccio*. Las lagunas posiblemente fueron abolsamientos o levantamientos de estratos que derivaron en lagunas al no ser con anterioridad tratadas a tiempo.

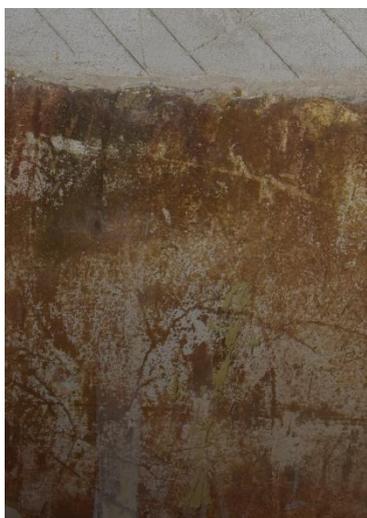
Figura 28. Abrasión de la película pictórica.

Abrasión de la película pictórica e incisiones. Se puede apreciar también abrasiones en la película pictórica y algunas incisiones o arañazos. La abrasión es una tipología de laguna, de menor gravedad, en la que generalmente se pierde una parte sutil de la película pictórica. Respecto a las incisiones, en esta obra hay menos que en la del lado de la epístola debido a las enormes lagunas que presenta.

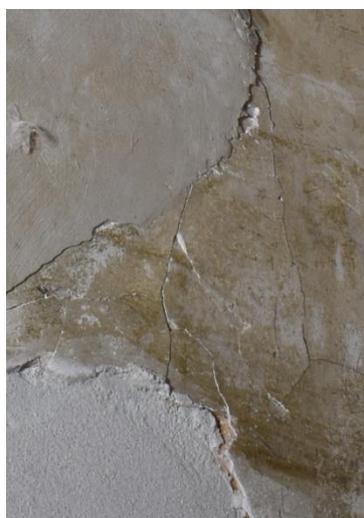
Figura 29. Pequeñas fisuras de carácter superficial.

Para las grietas y fisuras, de pequeña longitud y grosor, se emplearía el mortero comercial PLM® o Caloxil®Micro mediante inyección con jeringuilla cuya aguja sería de un grosor adecuado al orificio por el que se va a introducir el material adhesivo. El mortero comercial PLM® es de fácil preparación y aplicación ya que solamente hay que añadirle agua desionizada según el espesor que se quiera conseguir. Apenas contrae en cuanto a volumen, es similar a los morteros originales, posee un bajo contenido en sales, poca resistencia mecánica, poco peso y dada su amplia variedad se adapta a las características de cualquier obra. El Caloxil®Micro funcionaría bien en los casos de separaciones muy pequeñas ya que tiene una inyectabilidad muy buena.

Para su aplicación, se recortaría un papel japonés conforme a la zona a consolidar y se humectaría mediante una brocha de cerdas suaves humectada en una mezcla de agua y alcohol al 50% para adherirlo al área siguiendo el mismo procedimiento que en la consolidación de los estratos descohesionados. Posteriormente se prepararía la mezcla de mortero PLM® en polvo y agua desionizada hasta conseguir la consistencia adecuada. Como no podemos conocer la profundidad exacta de las fisuras y las grietas sellaríamos solo su superficie y si fuera imposible introducir el mortero de inyección por la ranura de las fisuras, no se intervendrían.

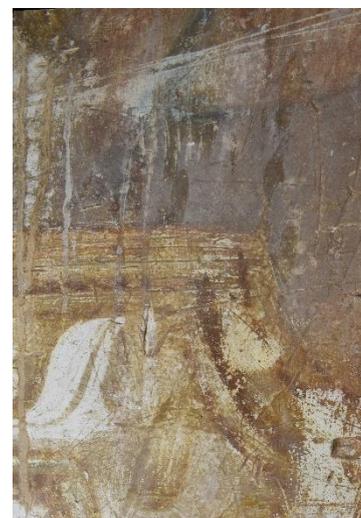
Figura 30. Escorrentías en los límites inferiores del mural.

También podemos observar en las lagunas de mayor tamaño la huella que ha dejado la precipitación de agua supuestamente por un exceso de humedad durante la fase de estucado y debido al alto poder de difusión vertical que posee esta.

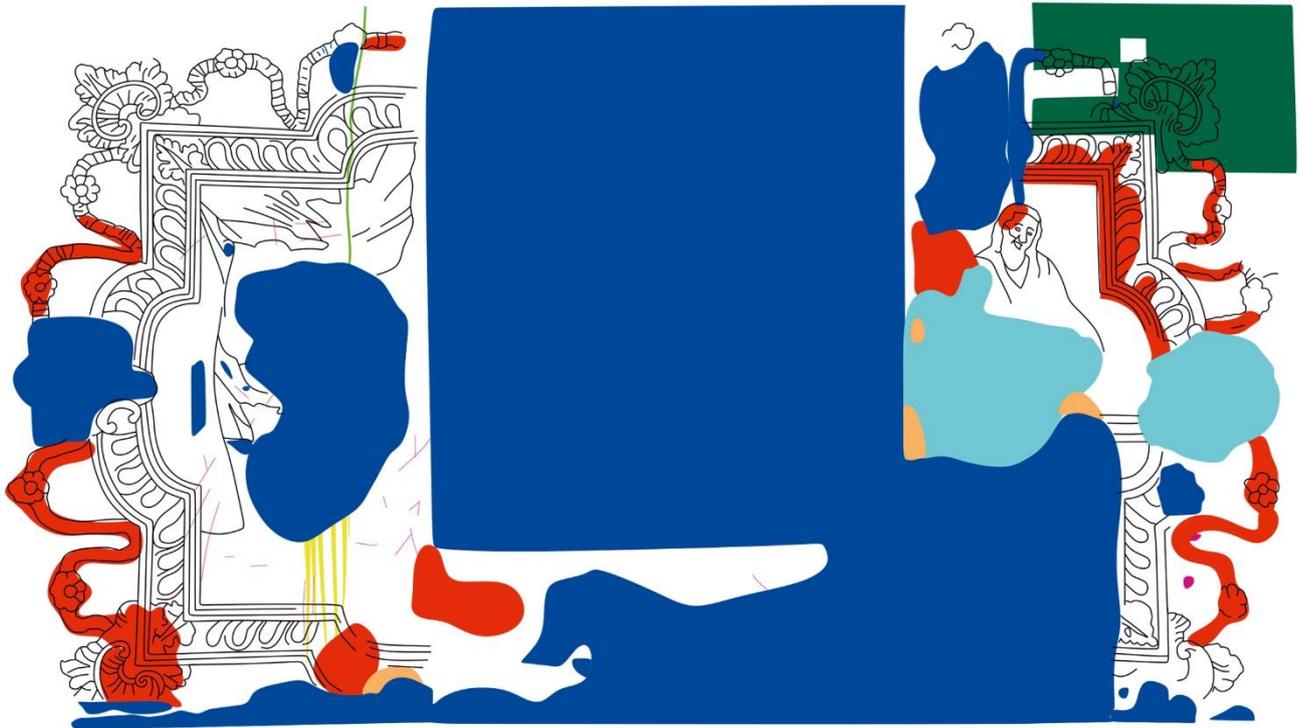
Figura 31. Diagrama de daños de "El Lavatorio de Pies".

- Suciedad superficial
- Abrasión de la película pictórica
- Lagunas
- Lagunas reintegradas
- Fisuras
- Hollín
- Escorrentías
- Levantamiento de estratos
- Incisiones

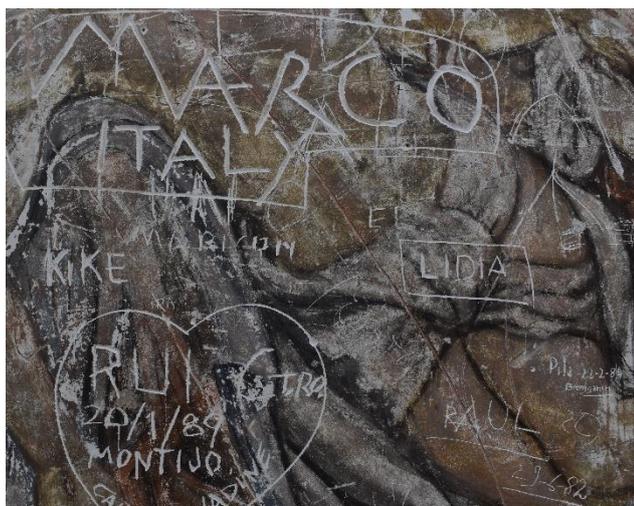
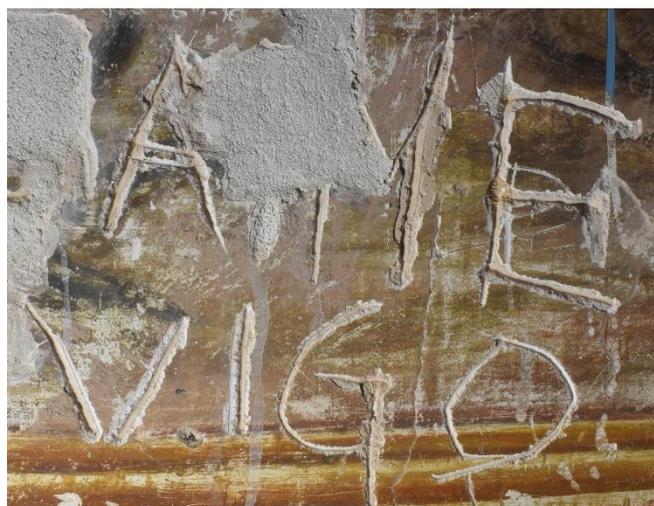
Figura 32. Grafitis incisos.

Figura 33. Detalle con luz rasante de un grafiti inciso donde se aprecia la profundidad de este.

Grafitis incisos y agujeros. Se entorpece la lectura visual de la obra debido a la gran cantidad de grafitis incisos que hay en ella. No hay un hueco libre que quede en esta sin rayar, está completamente llena de nombres y fechas, como una forma nada respetuosa por parte de los vándalos de dejar constancia de su paso por el convento. La gran parte de las incisiones, las cuales tienen una considerable profundidad, se concentran de la mitad de la escena hacia abajo supuestamente debido a una cuestión de altura y accesibilidad.

Por último, dada la su relevancia en esta escena, se tratarían los grafitis incisos. En este caso y del mismo modo que con las grietas, se rellenarían las incisiones de mayor tamaño mediante una mezcla no demasiado espesa de esta masilla comercial con agua desionizada y se aplicaría con ayuda de una jeringuilla y espátula muy pequeña. Posteriormente se reintegrarían cromáticamente por la técnica del puntillismo y selección cromática, con el fin de mitigar el impacto visual que actualmente generan estas incisiones entorpeciendo la lectura de esta pintura mural.

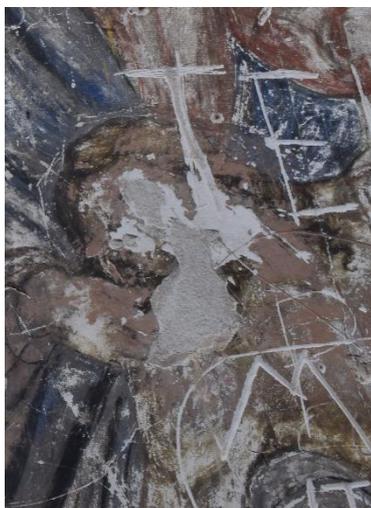
Lagunas con pérdida de mortero. A diferencia de la escena del Lavatorio de Pies, esta apenas tiene lagunas y son de tamaño bastante pequeño, respecto a la anterior escena. Los faltantes de mayor tamaño se hallan principalmente en los límites inferiores de la pintura mural, en el manto de la Virgen y en la cara de Cristo, la cual ha desaparecido por completo eliminando cualquier pista que pudiese ayudar a adivinar su semblante.

Figura 34. Laguna de pequeño tamaño con pérdida de mortero.

Dichos faltantes dejan a la vista las diferentes capas de preparación, ya que son bastante profundos, no solo han perdido la superficie pictórica, sino también el *intonaco* y el *arriccio* o parte de él. Al igual que en la escena analizada anteriormente, las lagunas de este mural ya han sido intervenidas en el pasado durante la rehabilitación y restauración del convento en 2010. En esa fecha, solo se estucó la capa del *arriccio*, con lo cual, faltaría colocar una segunda capa de mortero que es la que engloba la película pictórica, el *intonaco* y en algunas ocasiones también parte del *arriccio*.

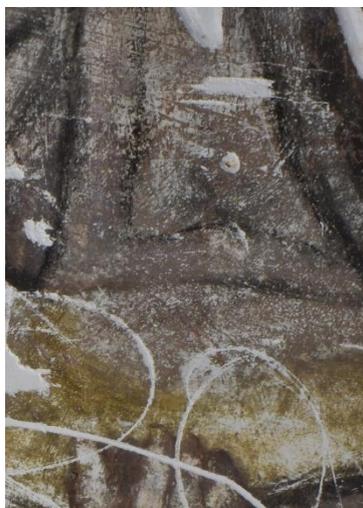
Figura 35. Abrasión superficial de la película pictórica.

Abrasión de la película pictórica. En esta escena las abrasiones de la película pictórica se hallan de forma puntual y repartidas por todo el perímetro. Este tipo de deterioro se engloba dentro de las lagunas, aunque no supone un peligro como tal para la integridad de la obra, debido a la superficialidad y dimensión de esta tipología de daño. El origen de estas abrasiones es muy diverso. Podría tratarse de objetos que en contacto con la pintura terminaron por dañarla debido al roce o por una incorrecta manipulación del objeto.

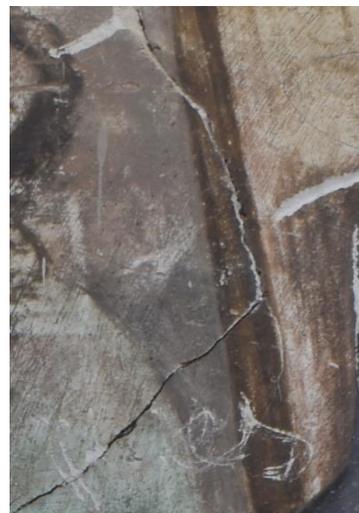
Figura 36. Grieta que recorre de extremo a extremo la pintura mural.

Fisuras y grietas. Las fisuras y grietas no adquieren gran protagonismo en la escena, son profundas y tienen un grosor de pocos milímetros. A pesar de ello, en este mural, se debe tener en cuenta la longitud de estas ya que es mucho mayor que en la escena del Lavatorio de Pies. Dos grietas recorren verticalmente de extremo a extremo casi todo el mural. Es importante prestar atención a estas grietas para que a la larga no crezcan y empeoren.

Para consolidar las grietas y fisuras emplearíamos un mortero comercial PLM inyectado con jeringuilla. Para su aplicación recortaríamos un papel japonés

Puesto que las grietas son de mayor longitud ya que cruzan de extremo a extremo el mural, pero de grosor similar a la grieta de la otra escena, se propondría una metodología similar. Se reintegrarían cuidadosamente mediante masilla Polyfilla® y con ayuda de una jeringuilla y una espátula muy fina. La mezcla no debería ser muy espesa, pero tampoco demasiado líquida provocando su precipitación vertical. Si se viera imposible llevar a cabo esta actuación por su complejidad dado su anchura y por la sensibilidad al agua de la película pictórica, no se intervendría.

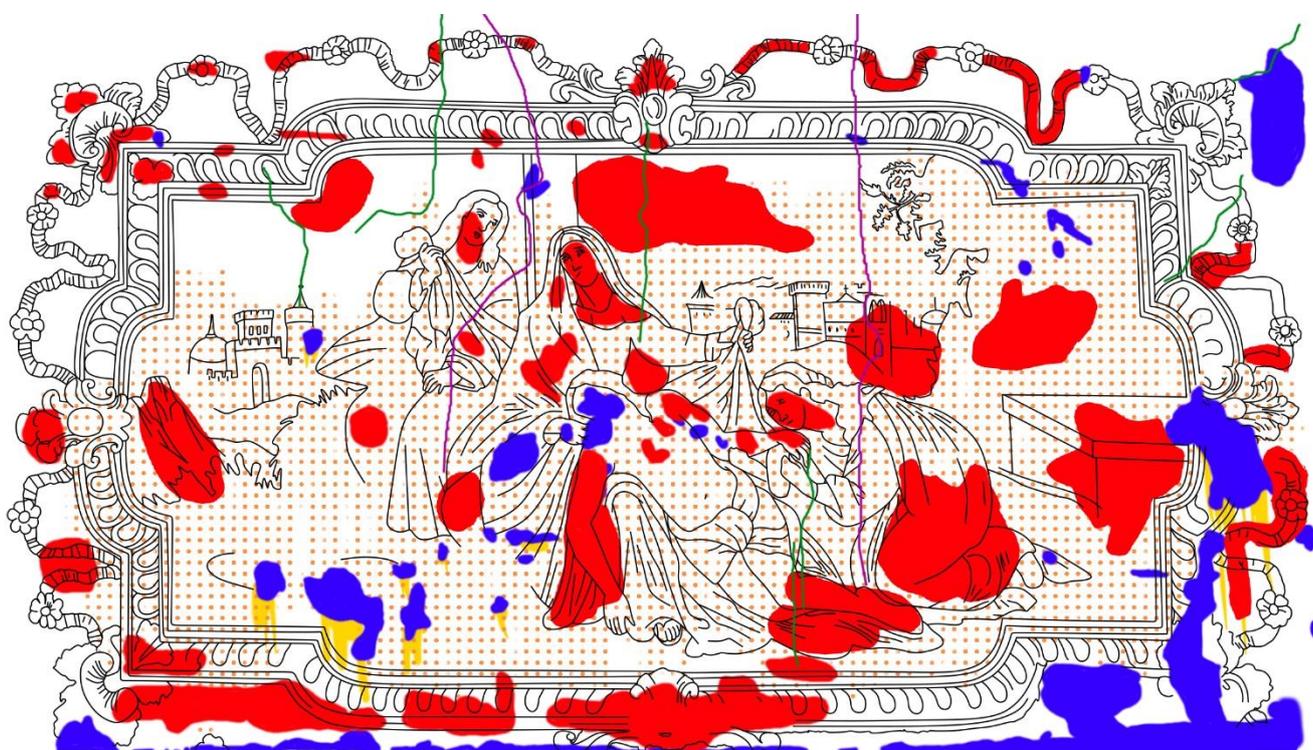
Figura 37. Diagrama de daños de "La Pasión de Cristo".

- Suciedad superficial
- Abrasión de la película pictórica
- Lagunas
- Fisuras
- Grietas
- Grafitis incisos
- Escorrentías
