Escuela Técnica Superior de Arquitectura

Estudio de las "masadas" de Villarroya de los Pinares  
(Teruel) y propuesta de conservación

Trabajo Fin de Grado

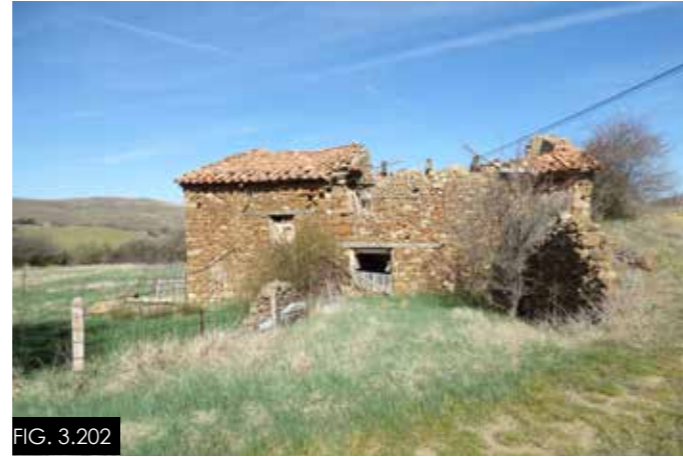
FIG. 3.202

El estado de conservación es bastante deficiente debido al desplome existente en la mayor parte del tejado.

Fachada sureste

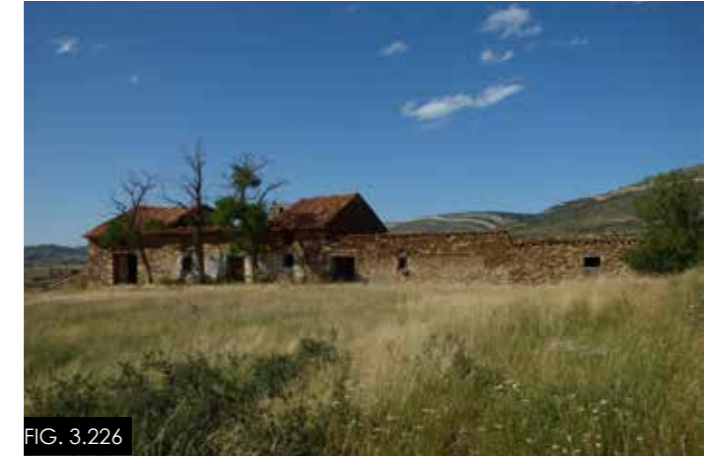
FIG. 3.226

Masada muy deteriorada por el desplome del tejado, compuesta por un bloque alargado al que se le adosan longitudinalmente los corrales.

Fachada sur
