**Gestión integral de un Proyecto de  
Restauración aplicando metodología  
Lean Construction**

ANÁLISIS EN PROFUNDIDAD DE LAS  
FASES DE PROYECTO Y EJECUCIÓN  
SOBRE LA CÚPULA MAYOR DE LA  
SANTA BASÍLICA METROPOLITANA  
CATEDRAL DE  
SANTIAGO DE CUBA (CUBA).

Manuel Villanueva

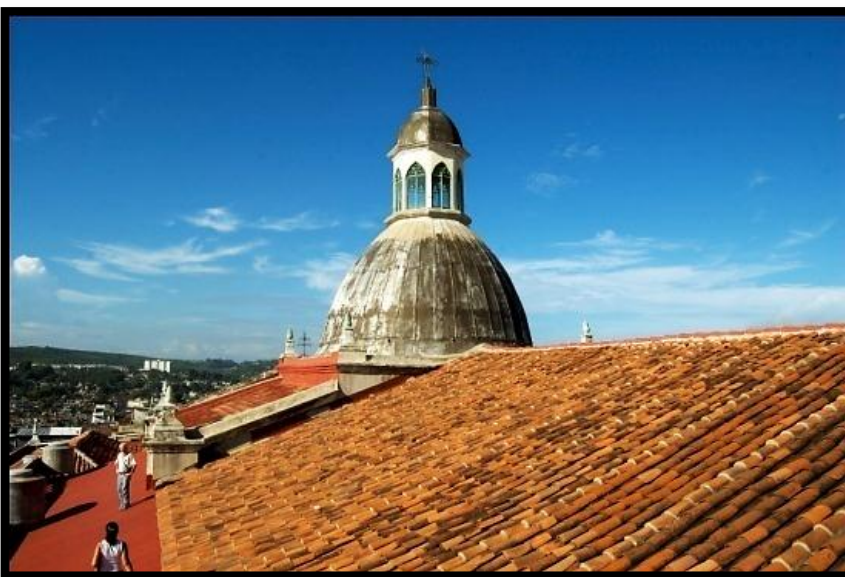
Figura 25.2. Vista exterior de la Cúpula. Fuente: OCC.

Al exterior (véase fig. 25.2.) se percibe una capa de ferrocemento con nervadura. Sobre el mismo se aplicó una pintura impermeabilizante que hoy se encuentra degradada por la acción de la intemperie.

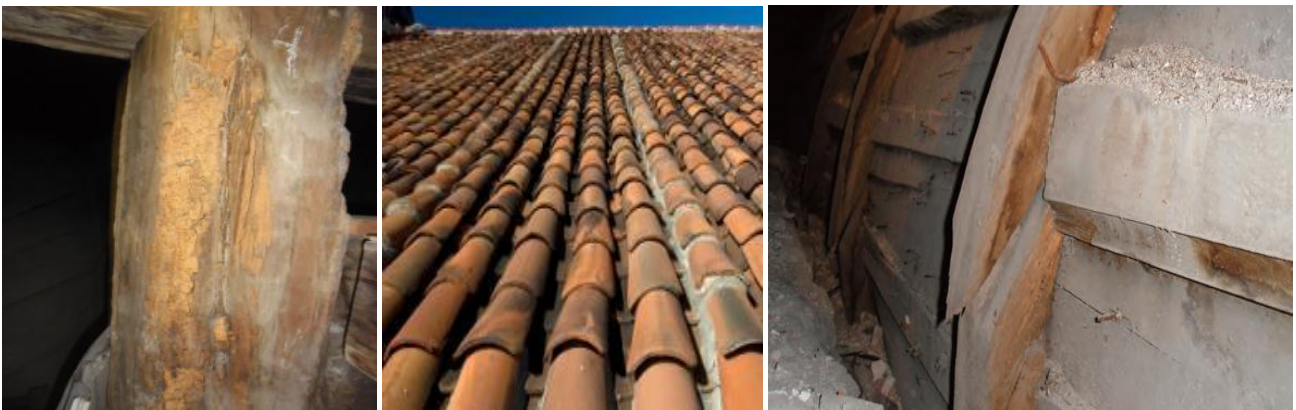
Los elementos de madera de la cubierta (tablazón, vigas perimetrales, alfardas, cerchas), presentan en su mayoría manchas de humedad, pudrición y presencia de agentes xilófagos; propiciado por el daño en las tejas que han dado paso a la filtración de aguas pluviales. Pese a esto el medio que proporciona un ambiente caluroso ha favorecido el secado de la deshumificación de la madera, y por tanto los daños no han afectado gravemente la estructura, siendo en muchos casos superficiales.

*Figura 27.2. Horcón con pérdida de sección por los agentes xilófagos, rotura y desplazamiento de tejas y fisuramiento de la estructura portante del falso techo (de izq a dcha). Fuente:OCC*

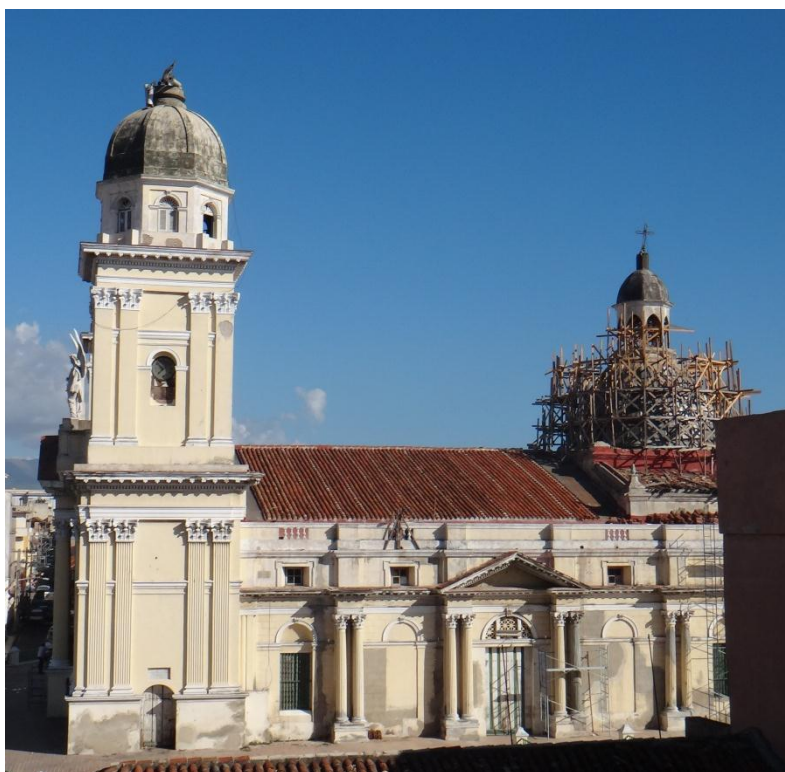
Fig. 28. Sustitución de tejas. Fuente: Propia, M. Villanueva

- Daños en el sistema impermeabilizante de cubierta (tejas) que propiciaron la penetración de aguas pluviales.
- Mala calidad de las tejas y del mortero de unión.
- Falta de mantenimiento.
- Colonias de parásitos xilófagos

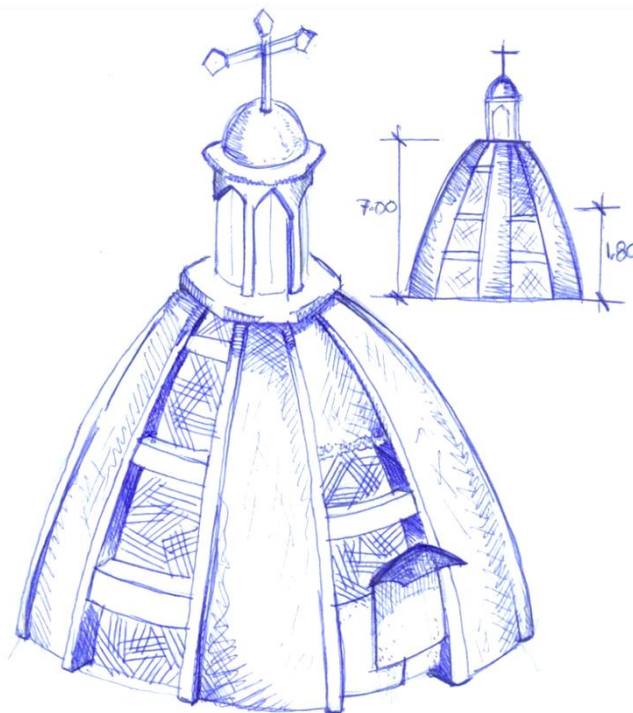
4º. Revisar el estado de las nervaduras de madera de las partes Sureste y Suroeste, la primera corresponde con la grieta sísmica (aparecida después del sismo 20/03/2010) en el mortero de recubrimiento exterior.

La segunda relacionada con los daños en la decoración interior producto de la humedad causada por las filtraciones. Para esto se retirará el mortero exterior en las secciones correspondientes de forma alterna, hasta la altura de 1.80m y luego en el resto de ellas (véase fig. 32.2.).

Figura 33.2. Croquis del desmonte de la Cúpula. Fuente: OCC

Posteriormente se tomarán las medidas exactas de estos elementos y ubicación de daños para su posterior solución. Luego se revisará el tambor superior por la parte exterior para detectar los posibles daños. Se sustituirán todos los elementos de madera dañados en más de un 50%, los elementos con afectaciones puntuales se les dará la solución a pie de obra ya sea ensaques o completamientos. Se recogerá toda la información en planos de detalles y daños.

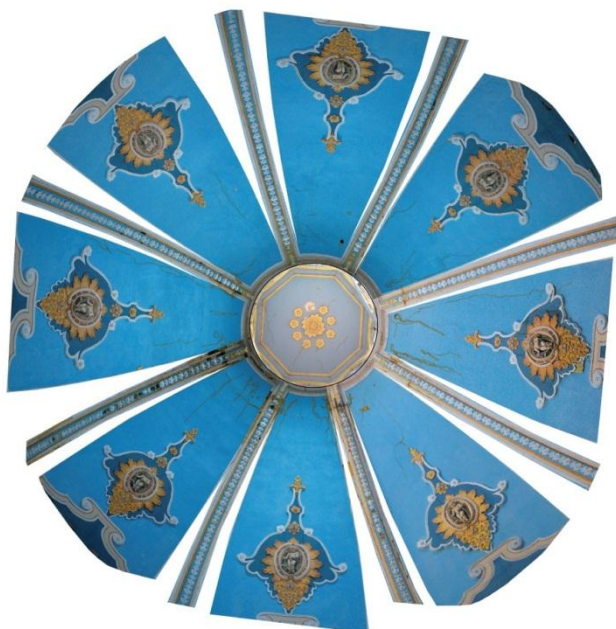
Primeramente, la realización de la inspección visual y el levantamiento fotográfico inicial evidenció la existencia de importantes daños como consecuencia de las abundantes filtraciones que se producían por la cúpula hacia el interior del templo (*véase fig. 27.3*). En el caso de la inspección técnica realizada al exterior de la cúpula, se evidenció la existencia de grietas de considerable longitud coincidentes con las nervaduras sobresalientes en la superficie de ferro cemento. Se pudo apreciar la pérdida de la adherencia y de capacidad de trabajo del material impermeabilizante que cubría la superficie exterior (*véase fig 35.2*), también desapareció completamente la pintura de terminación de color dorado.

*Figura 34.2. Fisuramiento en el recubrimiento de la cúpula. Fuente: Atlas*

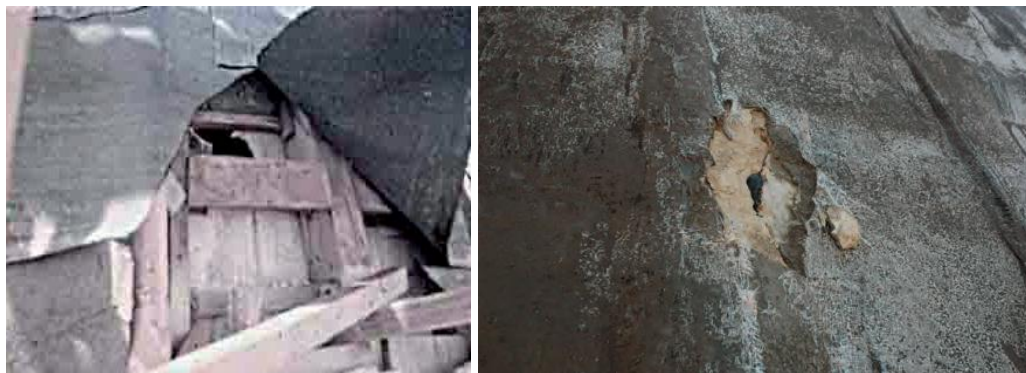
*Figura 35.2. Fallos en el recubrimiento exterior. Fuente: OCC*

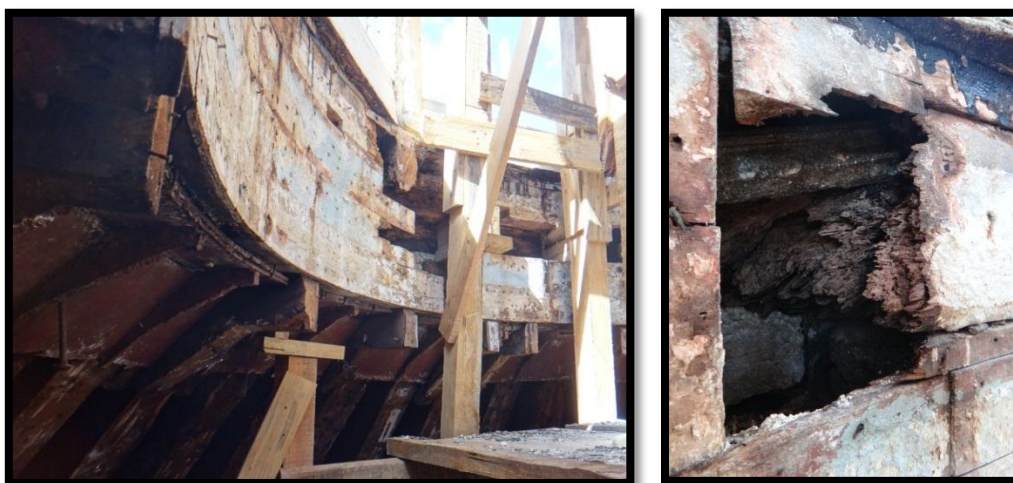
Figura 36.2. Falta de conexión entre el tambor superior y las nervaduras. Fuente: Propia, M. Villanueva

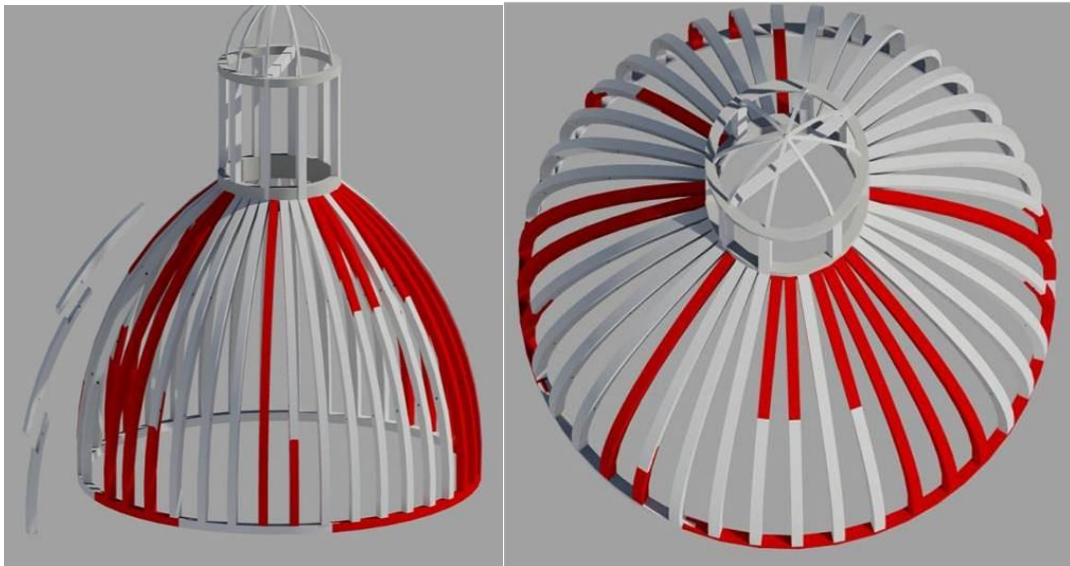
Fig 37.2. Esquema de las nervaduras afectadas. Fuente: OCC.

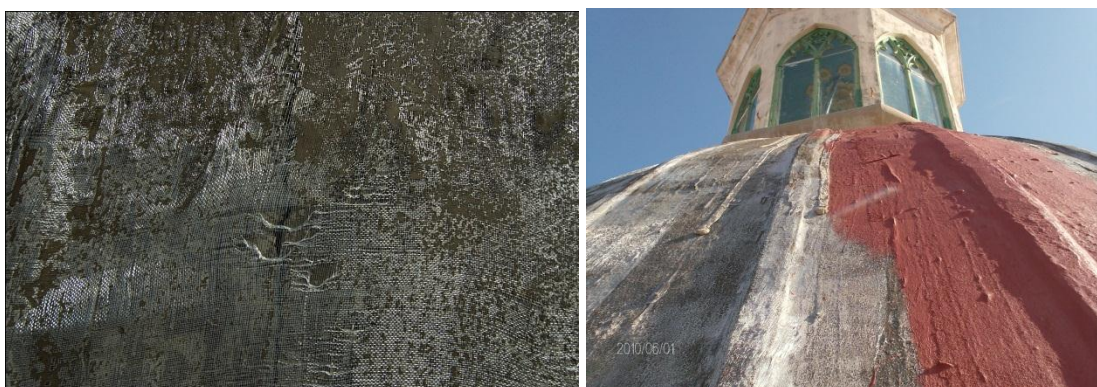
Fig 38.2. Daños superficiales en el exterior de la cúpula. Fuente: OCC
