# Crterios y tcnicas de intervencin en tapia. La restauracin de la torre Bofilla de Bétera (Valencia)

## *Criteria and intervention techniques in rammed earth structures. The restoration of Bofilla tower at Bétera (Valencia)*

C. Mileto<sup>(\*)</sup>, F. Vegas<sup>(\*)</sup>, J.M. López<sup>(\*\*)</sup>

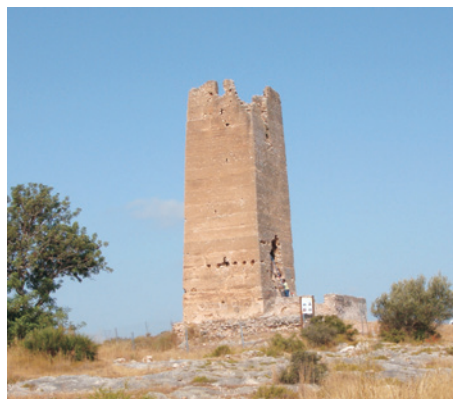
23

23. Vista de la torre Bofilla antes de la restauración, erigida sobre una plataforma elevada (fotografía: Mileto & Vegas)

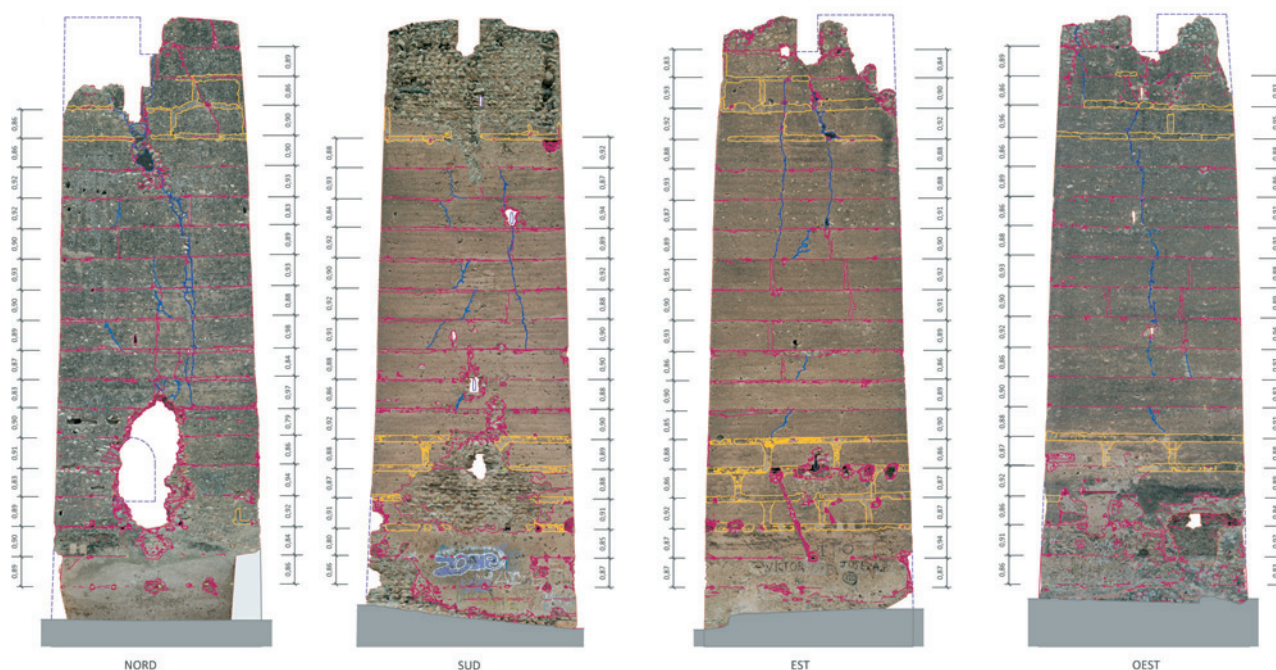
24

24. Fotoplanos de los cuatro alzados de la torre Bofilla antes de la restauración, con acotación de sus diversas tapias e indicación de la presencia de las fajas decorativas blancas, marcas de barzones impresas en la fábrica, lesiones y juntas de hormigonado de la tapia (fotoplanos: Global Alacant; elaboración: estudio Mileto & Vegas)

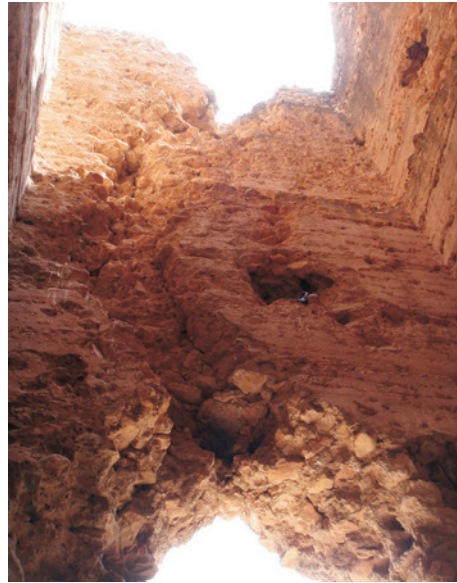
29

29. Derrumbe parcial de toda una franja vertical de tapia interior desde la brecha de acceso hasta la coronación (fotografía: Mileto & Vegas)

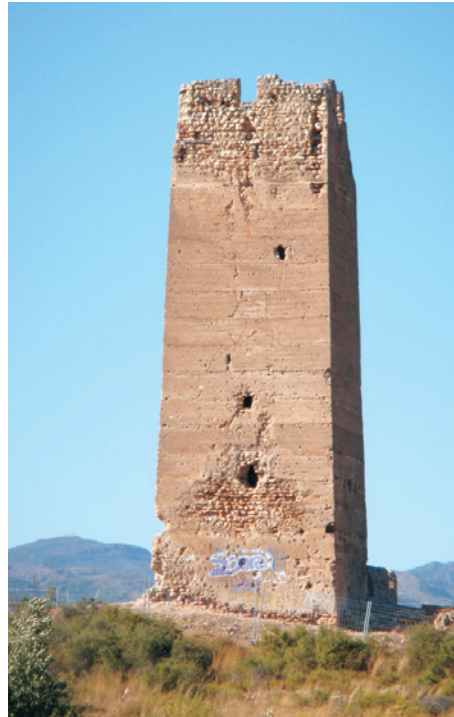
30

30. Vista de la fachada sur de la torre Bofilla antes de la restauración con presencia de dos zonas con pérdida de costra ubicadas en la parte inferior y superior (fotografía: Mileto & Vegas)

En las zonas descarnadas superior e inferior del frente sur, se ha procedido al rejuntado selectivo con mortero de cal hidráulica natural de aquellos mampuestos que ofrecían inestabilidad y aquellos lugares donde la lluvia podía embalsarse. Este rejuntado selectivo, que se ha limitado a lo mínimo indispensable, se ha cepillado posteriormente y se ha patinado para garantizar una correcta armonización con su entorno construido inmediato. Se ha conservado de este modo el carácter debido a la erosión debida al paso del tiempo y a la exposición a la intemperie, pero se ha mitigado la degradación, en primer lugar, para garantizar la supervivencia del muro, objetivo primordial de cualquier restauración, y en segundo lugar, para devolver un cierto decoro y seguridad visual a la fábrica que no mermase sin embargo el valor de antigüedad y el carácter venerable de la torre.

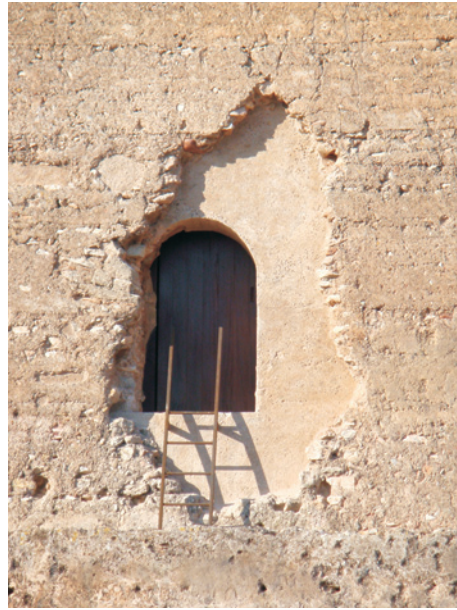
32 y 33. Aspecto del acceso a la torre una vez reintegrada la brecha de acceso, colmatando únicamente en núcleo central de la tapia para dejar una huella arqueológica de la gran lesión y no entrar en conflicto con una posible restitución de las dovelas desaparecidas de los arcos interior y exterior (fotografía: Mileto & Vegas)
