# ESTUDIO DE LAS ALTERACIONES Y POSTERIOR INTERVENCIÓN DE RESTAURACIÓN DEL CARRO TRIUNFAL “ROCA DIABLERA”

José Manuel Simón Cortés<sup>1</sup>, Victoria Vivancos Ramón<sup>2</sup> y José Vicente Grafiá Sales<sup>1</sup>

Instituto Universitario de Restauración del Patrimonio de la Universidad Politécnica de Valencia

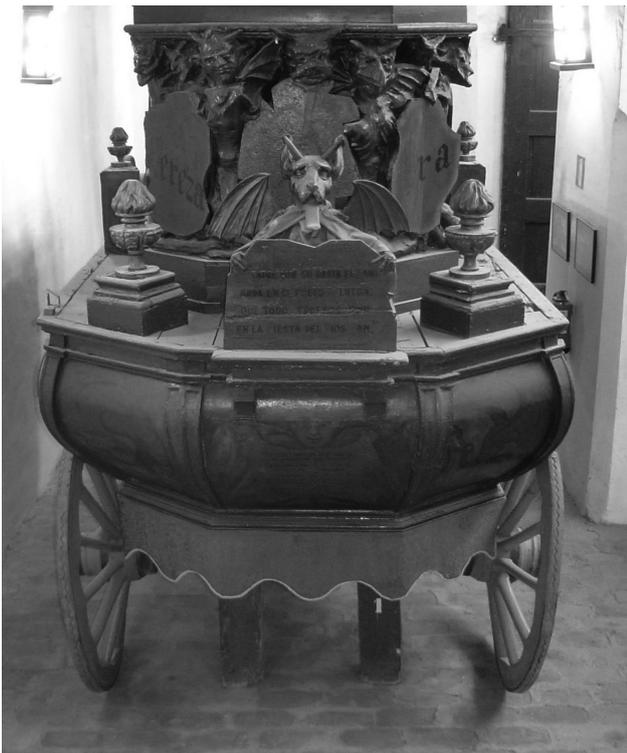
Figura 1. Vista general de la Roca La Diablera

Antes de intervenir una obra, el estudio de la misma debe realizarse acorde a un análisis científico objetivo que otorgue su materialidad, pero sin olvidar el enfoque histórico-artístico que asiente las bases ante una correcta intervención. (Ver figura 1)

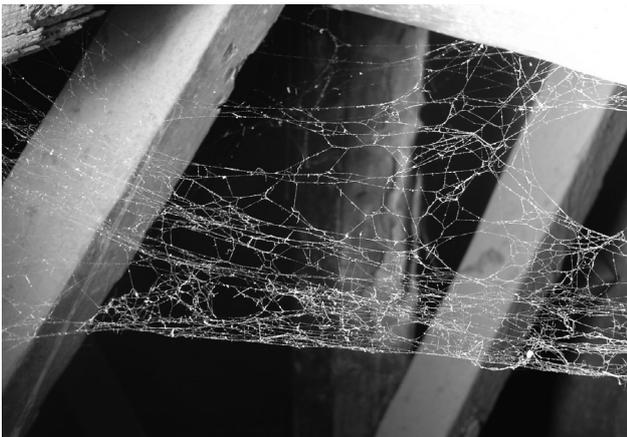
Figura 2. Altos niveles de suciedad

En la parte externa de la roca se podía observar una gran acumulación de suciedad superficial. (Ver figura 2) Debajo de esta densa capa de suciedad ambiental se intuía una capa de barniz semi-brillante e irregular cubriendo tanto las policromías, como las imperfecciones y faltantes de las mismas. Gracias a una atenta observación visual con lupas a diferentes aumentos, la ayuda del análisis estratigráfico de micromuestras y diferentes catas de limpieza diseñadas con el triángulo de solubilidades, pudimos constatar la presencia de variados materiales integrantes del color: óleo, pintura acrílica y colores con barniz. Todas estas técnicas se iban alternando de una forma tosca, desordenada y arbitraria sobre toda la superficie.

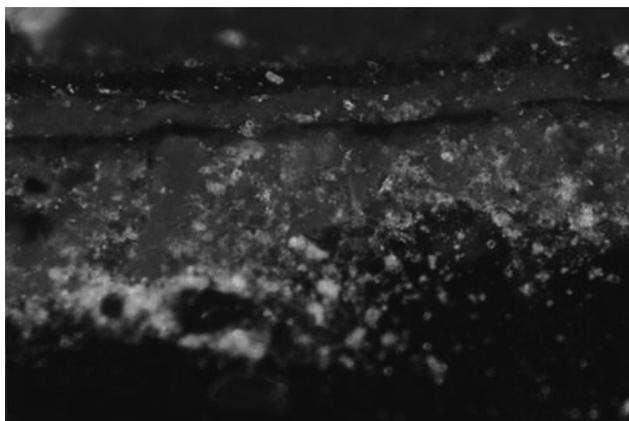
La estructura interna se corresponde con bastante similitud a la forma de construir los barcos de la época, donde además de los ejes centrales aparecían las cuadernas perimétricas que le dan esa forma cóncava característica de las embarcaciones. También hay que destacar la gruesa capa de óxido de hierro que cubría la mayoría de estas maderas, casi con seguridad con carácter preventivo frente a xilófagos o humedad.

Figura 4. En la imagen superior se ve una estratigrafía donde se muestra la capa rojiza de óxido de hierro que cubría muchas de las maderas de la estructura de la carroza

El resultado de los análisis, ayudó a la eliminación de la capa de color rojo que cubría toda la parte inferior de la roca, desde un principio el miedo a que fuese un recubrimiento con base de minio, provocó el retraso de la intervención hasta no tener los resultados finales, por peligro de envenenamiento para el operador.

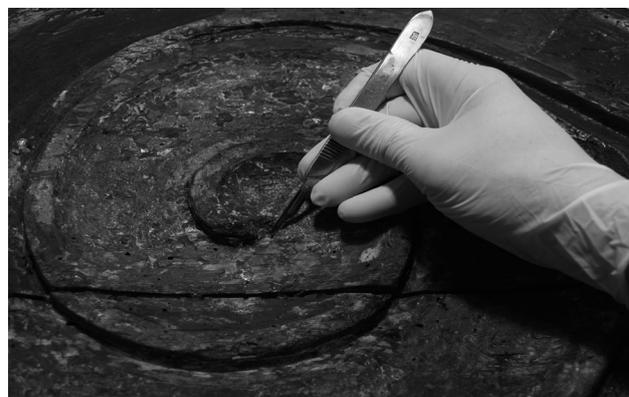
Figura 5. Limpieza mecánica con bisturí

u otro. En las ruedas, la parte baja y los frontales de la roca, se eliminó con calor, y elementos abrasivos; las barandillas con cloruro de metileno y bisturí, dejando al descubierto restos de pintura original, oro y plata, aunque en muy pequeños porcentajes. (Ver figura 5)
