CONSOLIDACIÓN ESTRUCTURAL DE LOS PUENTES DE SERRANOS Y DE LA TRINIDAD DE VALENCIA. PROCESO Y ENSAYOS DE PUESTA EN OBRA

Luis Bosch Roig, Ana Navarro Bosch, Arturo Martínez Boquera, Adolfo Alonso Durá e Ignacio Bosch Reig
 Instituto Universitario de Restauración del Patrimonio de la Universidad Politécnica de Valencia.
 Análisis e intervención en la arquitectura monumental e histórica

RESUMEN: *En el presente artículo se describe el método seguido para la consolidación estructural de los puentes de Serranos y Trinidad de Valencia, que presentaban importantes grietas paralelas a los arcos en su unión con las bóvedas y en algún caso una fuerte deformación con descenso de sillares. El proceso ha consistido, por un lado en la limpieza, relleno y cosido de las grietas mediante anclajes de 2m de longitud, de fibras aramídicas, y por otro en el atirantado de las bóvedas deformadas mediante anclajes de 11m de longitud, de acero. Asimismo, se describe el programa de ensayos para determinar las características físico-mecánicas de los materiales a emplear, su comportamiento en condiciones reales, y su proceso de puesta en obra.*

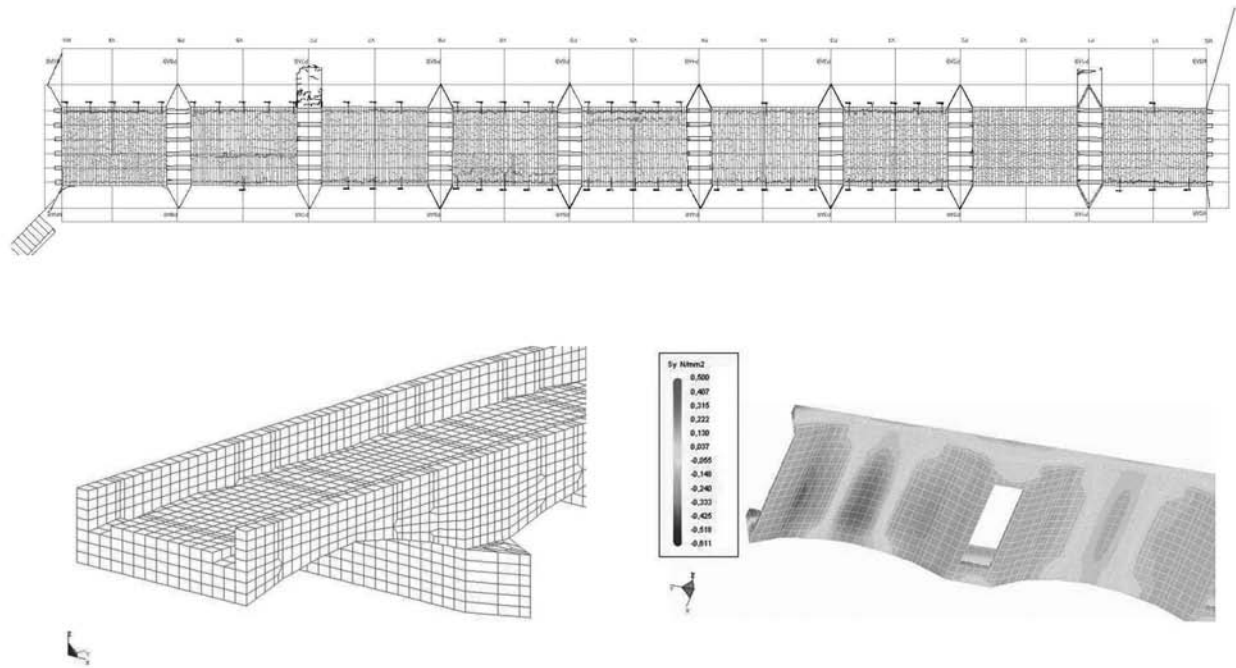
El cuadro fisurativo mostró una fuerte fisuración en los laterales del puente, siendo de mayor importancia en los vanos más próximos a los estribos. Por último el estudio de las muestras determinó que la piedra había experimentado una disminución sustancial de la resistencia a compresión desde los 45,9 N/mm² en cantera a 5,15 N/mm² en el puente de Serranos, y una disminución de la densidad pasando de 2.346 Kg/m³ a 1.734 Kg/m³ en el mismo puente, resultados similares

A continuación se realizó un análisis del comportamiento estructural a través de su simulación mediante un programa de cálculo tridimensional por elementos finitos que determinó que las fisuras-grietas lineales de las bóvedas que aparecen paralelas a los arcos eran debidas a las tensiones horizontales centrífugas derivadas de las operaciones de frenado, aceleración y giro de los vehículos del tráfico rodado que durante décadas han actuado sobre el puente.

Figura 1. Cuadro fisurativo y análisis estructural del puente de Serranos.

Para frenar el incremento de las fisuras-grietas y estabilizar el proceso de deformación de las bóvedas, se proyectó su consolidación estructural mediante la realización del cosido del arco (fisurado) al tablero, con la inserción de varillas de fibras aramídicas (al 50% con resina epoxi), de 6/7 mm de diámetro, dispuestas en perforaciones de 15 mm de diámetro rellenas con resina epoxi de la casa Mapei, combinando Adexilex P61 y Epojet en la proporción 3/1. Estas varillas deberían resistir una carga de rotura a tracción de 2Tm/ud. Los anclajes se deberían situar en el centro de las dovelas del arco de borde, a 30 cm de la cara inferior de la bóveda, repartiéndose en las 3/5 partes centrales del citado arco, en los vanos fisurados, disponiendo de una profundidad de anclaje-varilla de 2m. Estas dimensiones quedarían condicionadas a la realización de ensayos característicos y de ensayos de puesta en obra. Previamente, para la correcta ejecución del cosido de fisuras, se debería proceder a la limpieza y posterior relleno de todas y cada una de las grietas y fisuras existentes en las bóvedas, procediendo desde la parte inferior o desde la superior, previo sellado de la grieta, en su zona inferior. (Boquera, A.M. et al, 2007: 497-505)

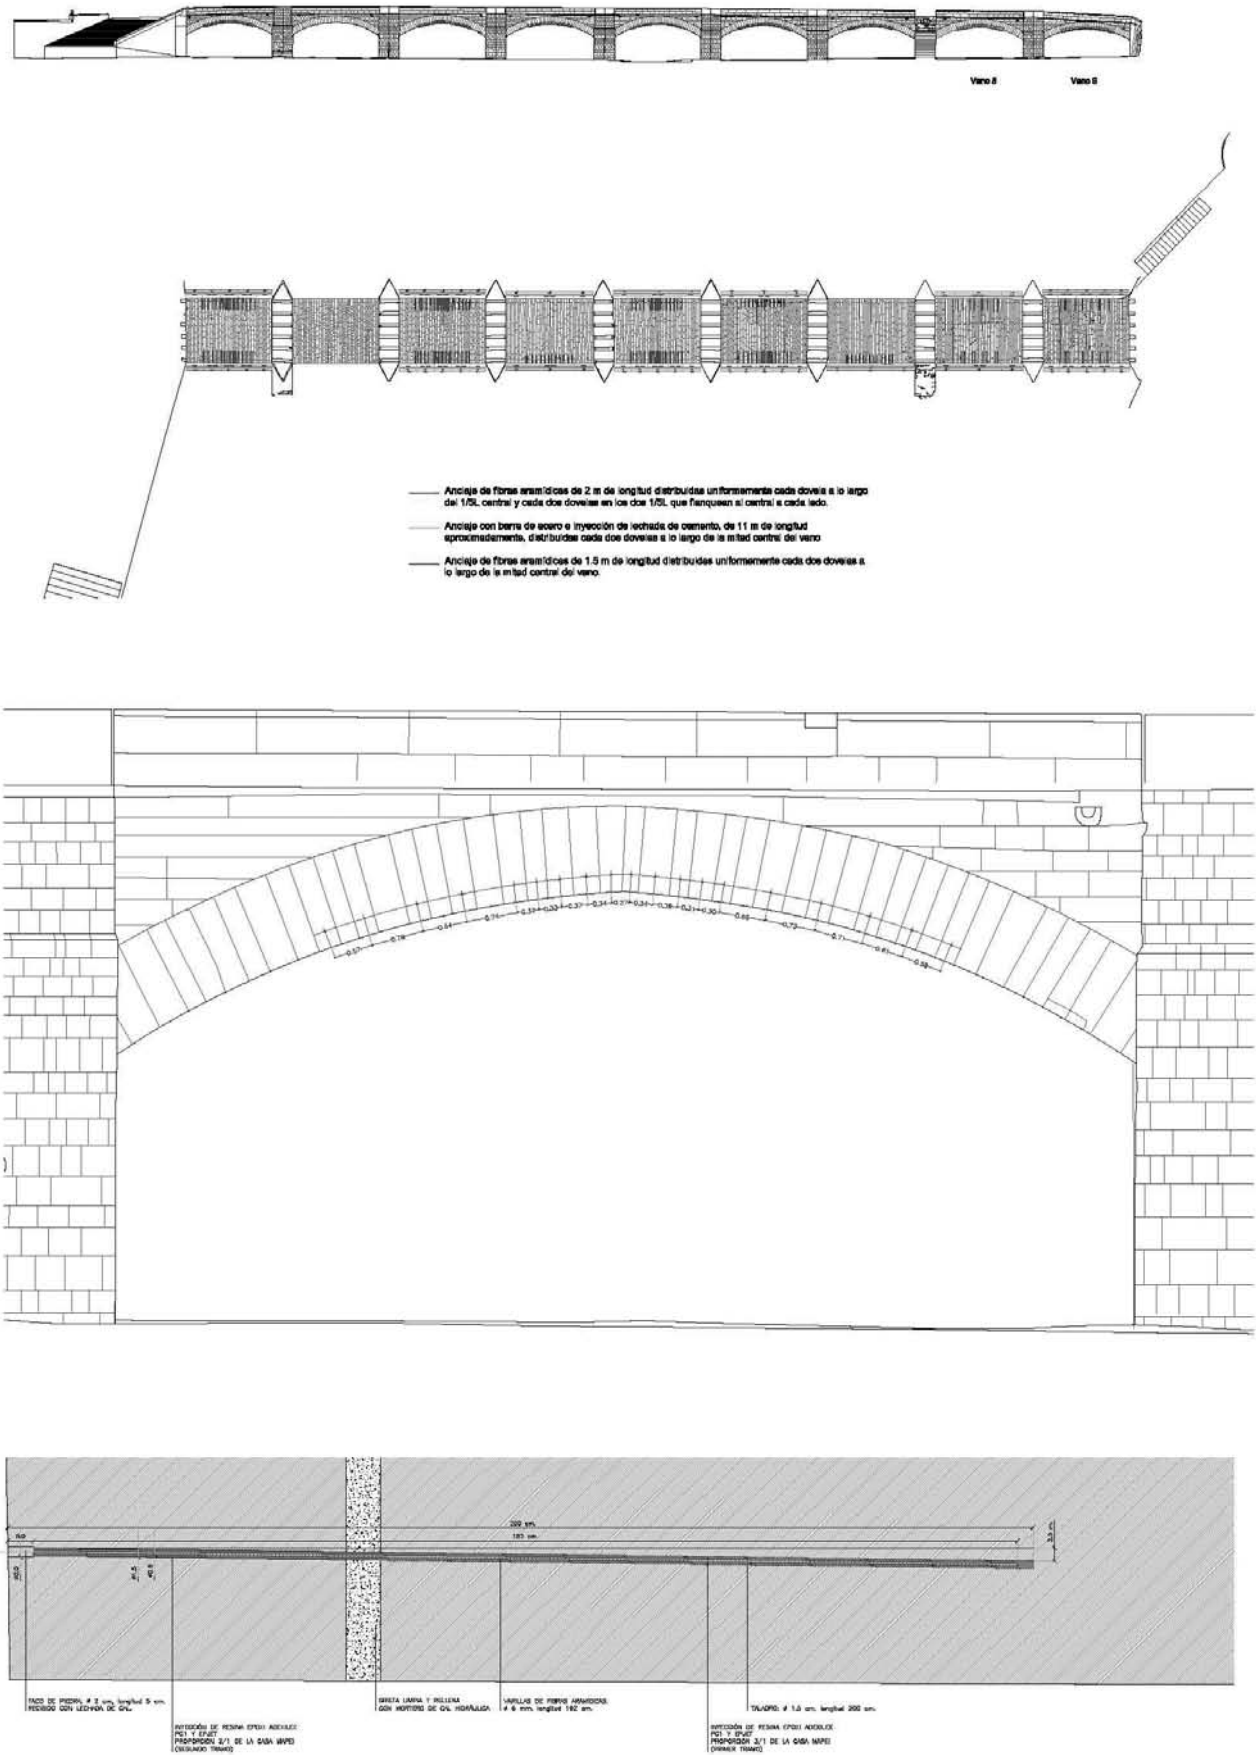
Figura 2. Planos del refuerzo-consolidación estructural del puente de Serranos.

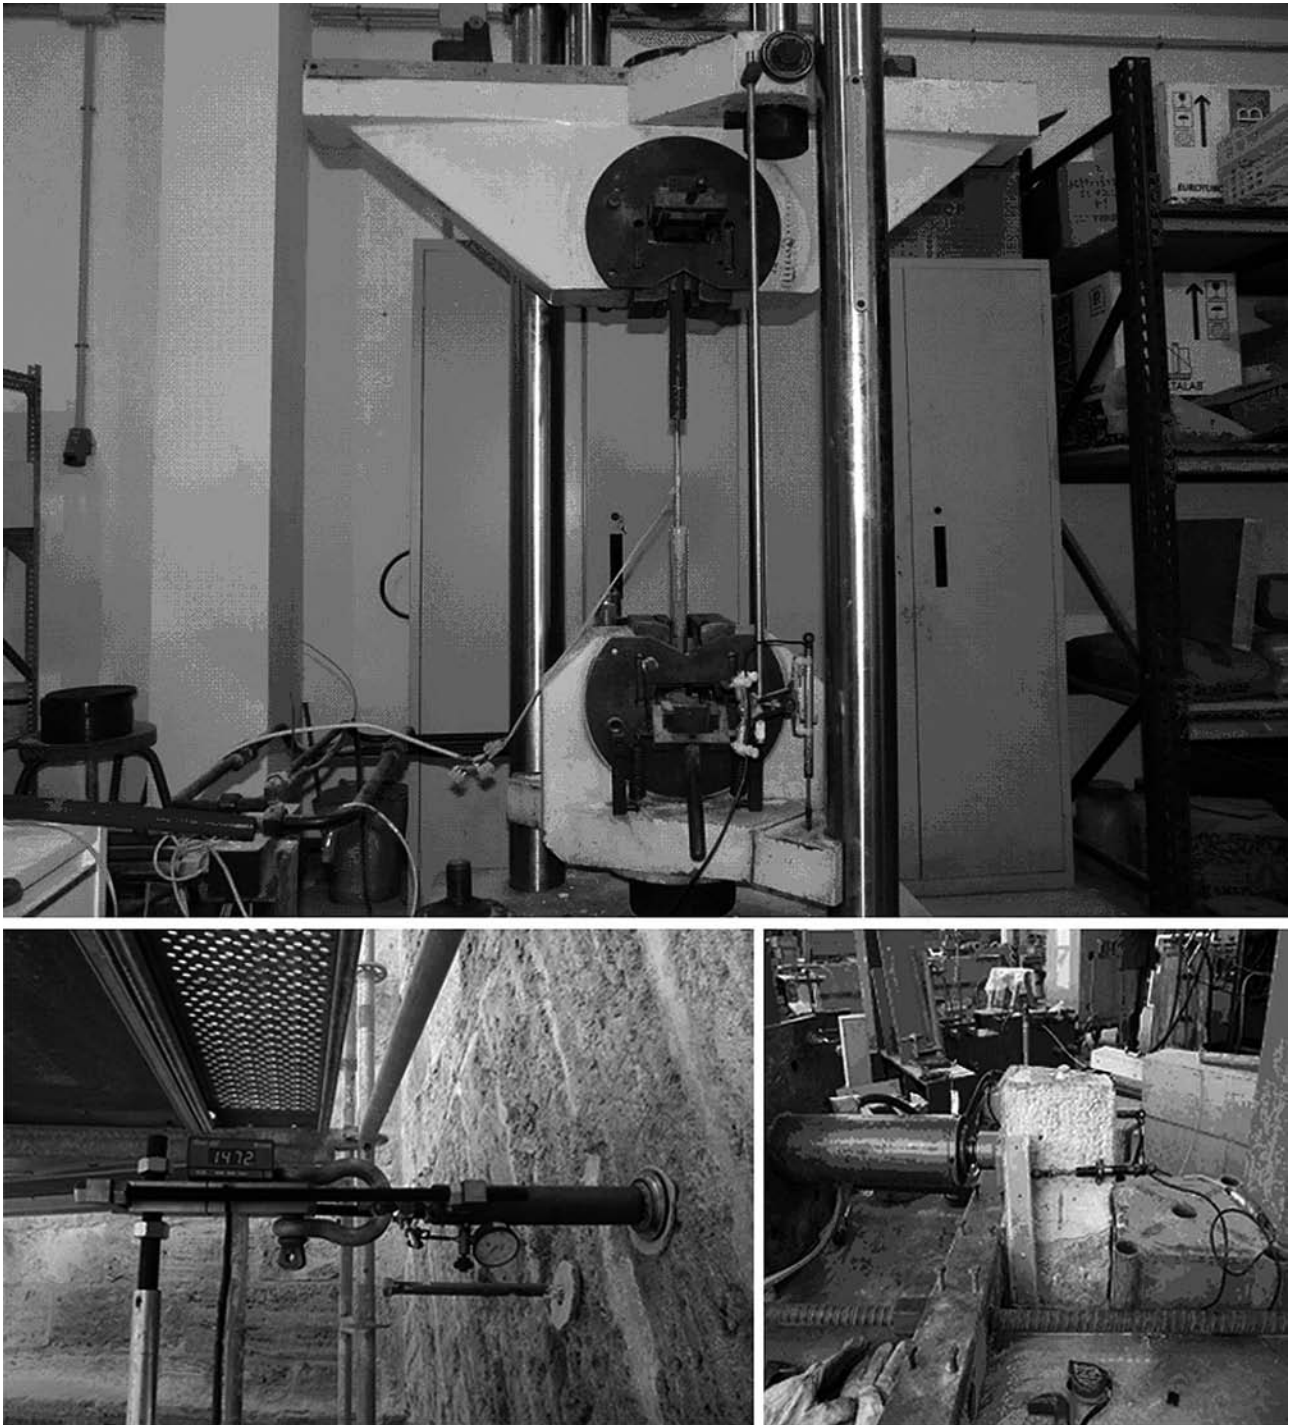
Los ensayos determinaron que la resistencia a tracción viene dada por la resistencia frente al deslizamiento que es capaz de resistir el recubrimiento de arena de cuarzo de las varillas. Para una longitud de agarre de 30cm, al menos 25 KN de fuerza de tracción quedan garantizados. Ello supone encontrarnos claramente del lado de la seguridad, ya que la resistencia determinada en los ensayos es superior a la indicada en el proyecto con el coeficiente de seguridad incluido, que era de 20KN. Lo que supone una seguridad adicional del 25%

Figura 3. Ensayos de tracción de la varilla; de Pull-Out y de corte del anclaje.

En los ensayos se observó que la fibra soportaba los 2000kg/cm² establecidos en el cálculo, produciéndose una deformación máxima de la fibra de 2,26 mm.

es de 19.12KN para una junta de 10cm, 31.07KN para una junta de 5cm y 22.9KN para una junta de 1cm.

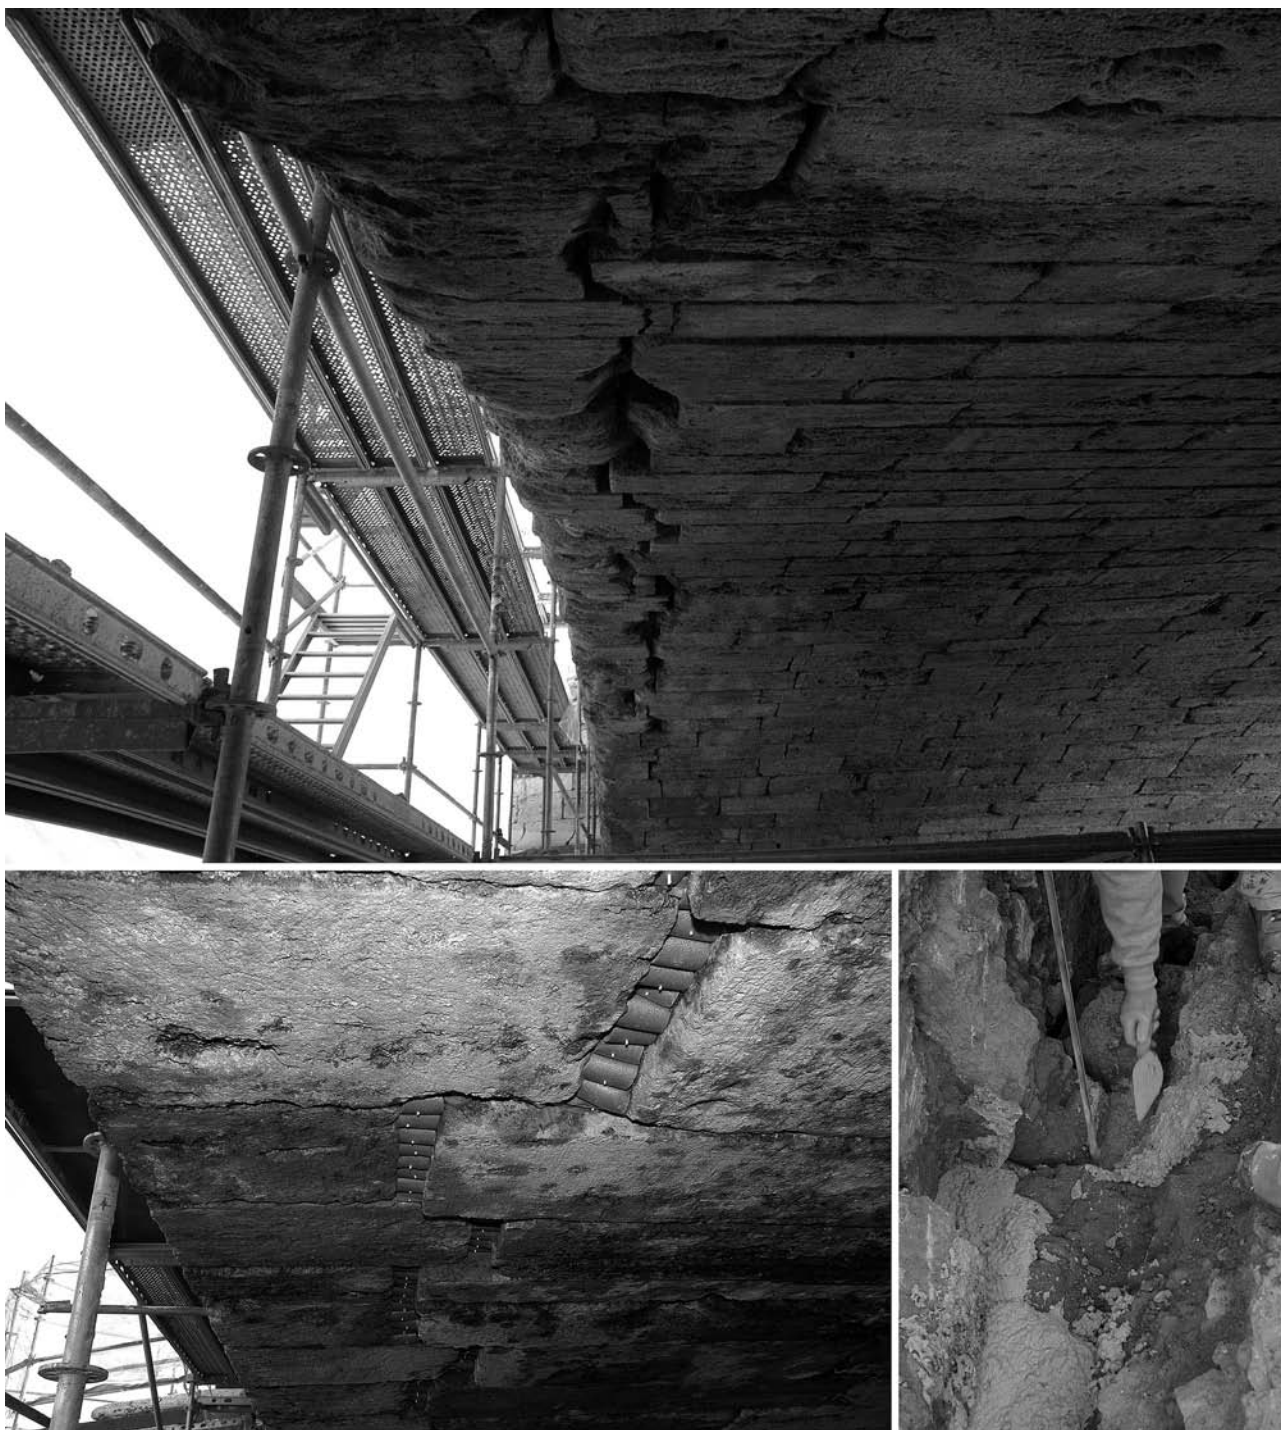
Figura 4. Proceso de sellado y relleno de las grietas.

En primer lugar se procede a la limpieza y posterior relleno de todas y cada una de las grietas y fisuras existentes en la bóveda, previo sellado de la grieta por su cara inferior. En este proceso cabe distinguir entre dos tipos de grietas, aquellas que tienen continuidad en todo el espesor del tablero del puente, y aquellas que no lo tienen, siendo en las primeras la forma de actuar mucho más sencilla ya que se puede

El proceso de relleno debe colmatar el espacio de grieta existente. En primer lugar se sella la grieta en la parte inferior mediante un fondo de junta de material elástico a base de perfiles cilíndricos de espuma de polietileno de célula cerrada. Si la grieta es muy ancha, de más de 3cm, se coloca una malla continua de fibra de vidrio anclada con varillas también de fibra de vidrio de 3mm de

Posteriormente se vierte el mortero de relleno, desde la parte superior, en el caso de las grietas pasantes, o se inyecta desde la parte inferior, en el resto de grietas. En el primer caso se empleó el mortero “Albaria Strutturata”, de la casa Basf consistente en un mortero premezclado de cal hidratada y metacaolín aplicable con paleta o por vertido.

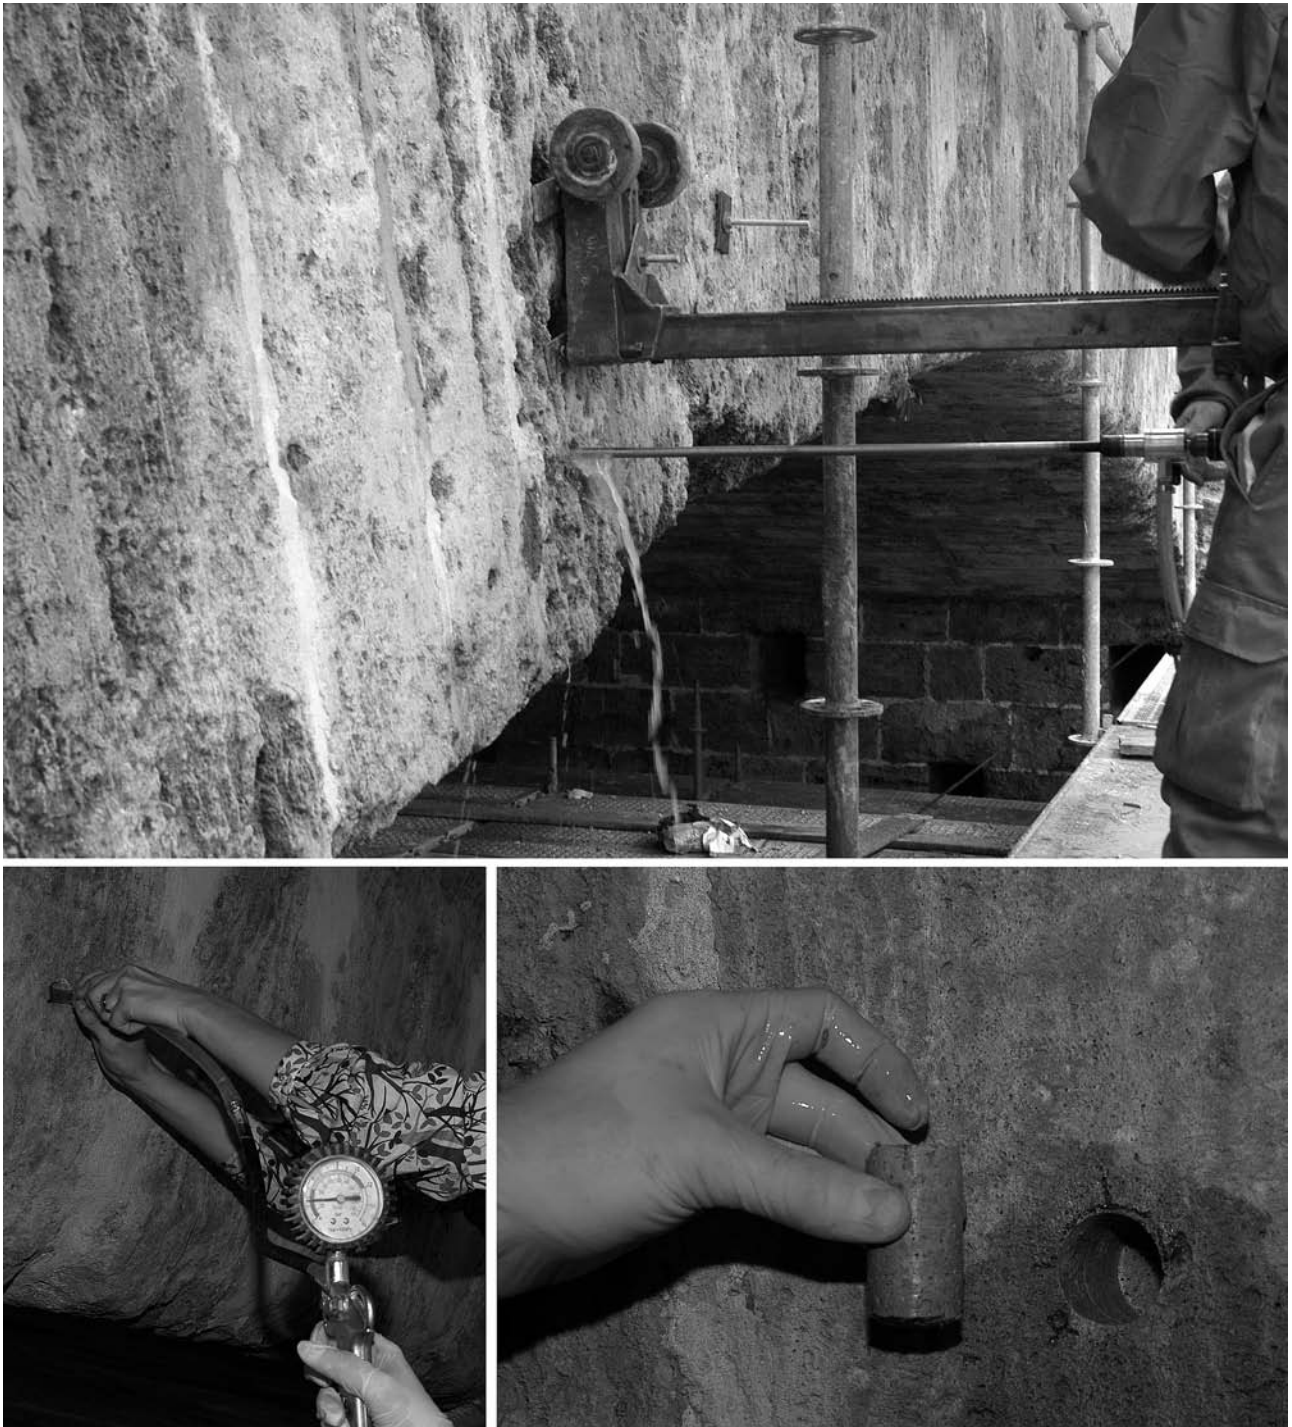
Figura 5. Proceso de perforación para la consolidación estructural

Posteriormente se procede a realizar la perforación, de 2 metros de longitud y 15 mm de diámetro, mediante brocas macizas helicoidales, de sucesivos tamaños hasta la profundidad de 1,20m (máxima longitud existente en el mercado para este tipo de broca), utilizando a continuación, brocas cilíndricas huecas, con cabeza de diamante, ventiladas y refrigeradas por agua, con sucesivas longitudes, hasta alcanzar los 2m de profundidad. A continuación se procede a la limpieza de la perforación, mediante aire a presión y aspiración, siempre de dentro a fuera. Una vez limpia, se realiza la inspección utilizando un video-endoscopio de la casa Everest-Vit, que dispone de una sonda flexible de 6mm de diámetro y 2,00m de longitud. Con la inspección se comprueba que las perforaciones se han realizado correctamente y que no existen restos de polvo o partículas sueltas, reconociendo y localizando la existencia de huecos-fisuras internas laterales, que hay que rellenar.

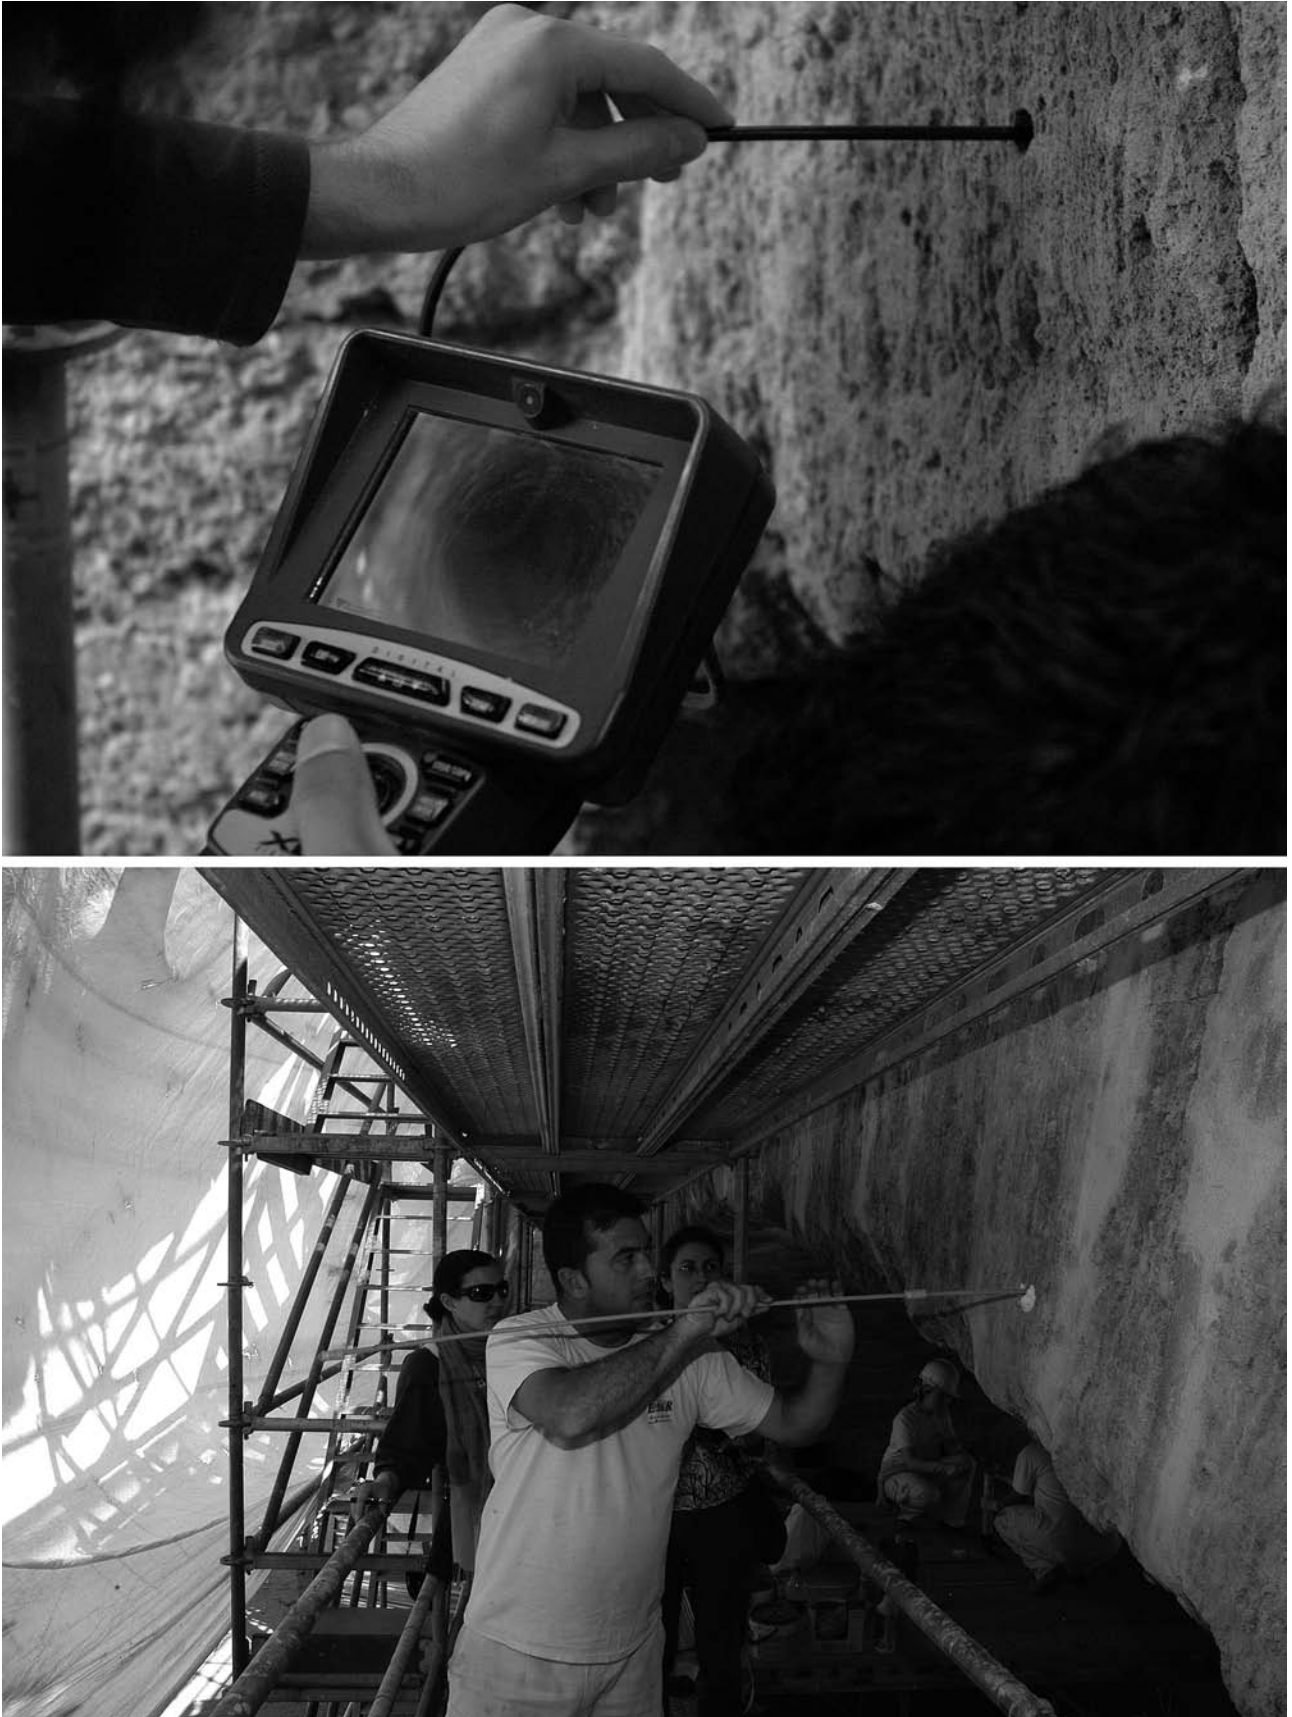
Figura 6. Inspección con videoendoscopio y colocación del anclaje de fibra aramídica.

indefinidamente. Nada más colocar la resina se introduce la varilla de fibras aramídicas, a la que se le han colocado tres separadores que aseguran que la resina rodee toda la varilla. Una vez fraguado, se vuelve a colocar el tapón de piedra correspondiente, tratando la superficie para que quede lo más integrada posible.

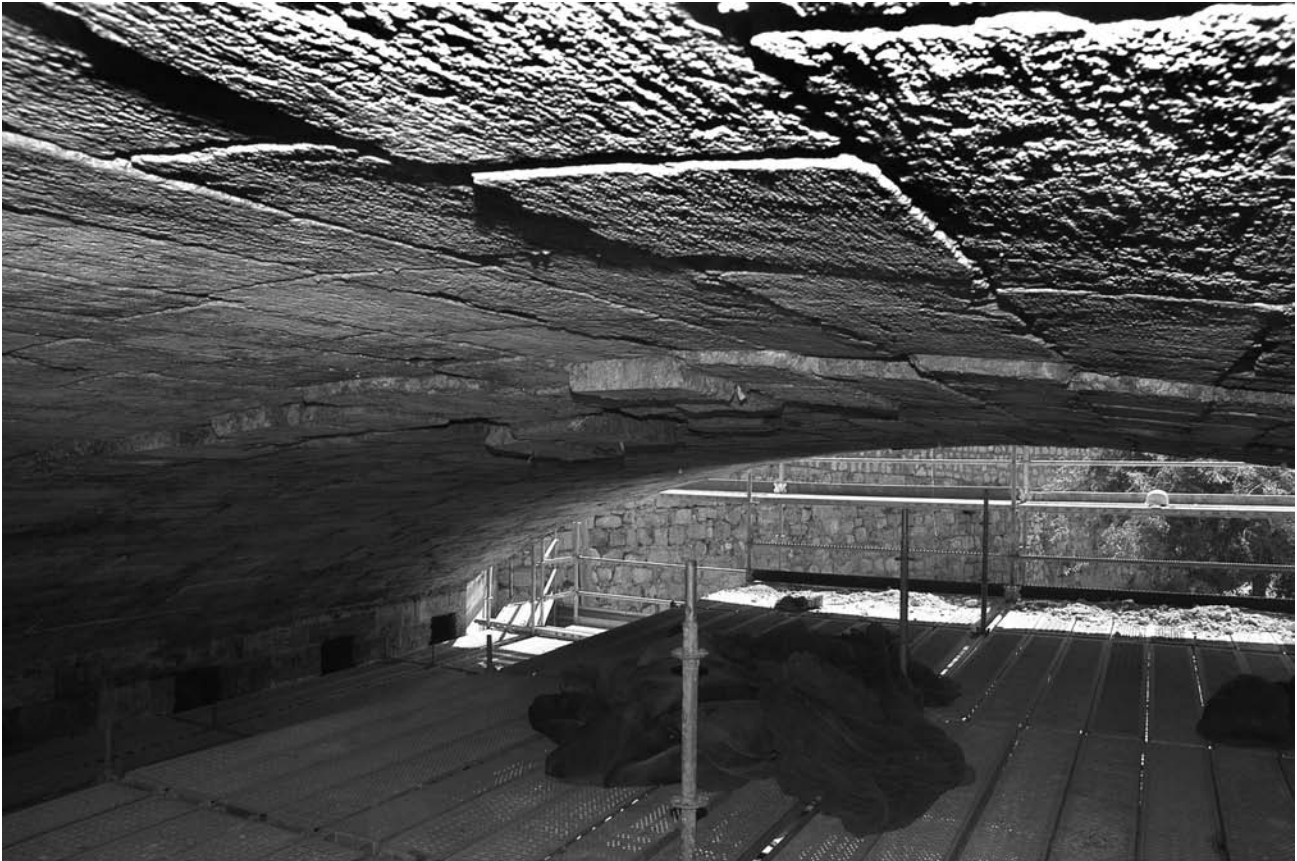
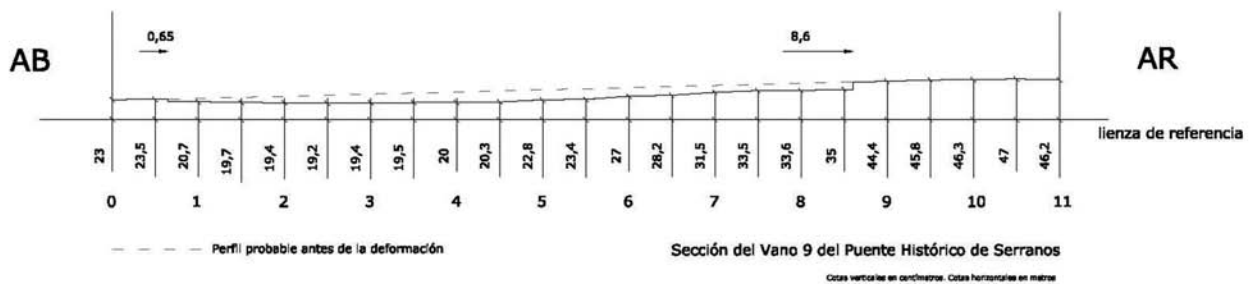
Figura 7. Bóveda vano 9 del puente de Serranos: deformación y geometría.

Las grietas presentes en el vano 8 no se limitaban exclusivamente a las de los laterales, sino que también se presentaban grietas en el centro del vano. En el vano 9 se reconocieron desplazamientos de sillares de hasta 10 cm, y en ambos, deformaciones geométricas de la bóveda que evidenciaban problemas estructurales de mayor calado que los de los otros vanos. Efectivamente, al observar la sección transversal del vano 9, se aprecia un descenso de entre 3 y 13cm, en una longitud de 8m de bóveda, debido a un desplazamiento hacia el exterior de los arcos laterales.

Tras analizar la geometría, su deformación y su cuadro fisurativo, se realizó de nuevo un estudio de su comportamiento estructural, concluyendo en la misma dirección que el resto de vanos, siendo su mayor deformación derivada de su posición respecto de la entrada del tráfico. Para su resolución, se diseña una intervención estructural que impida que siga deformándose “abriéndose como una acordeón”. Se plantea el cosido pasante de 11m, de parte a parte, de los vanos 8 y 9 mediante 5 y 7 anclajes respectivamente, con varillas de acero de 2,5cm de diámetro, dispuestas en perforaciones de 8 cm, de diámetro, rellenas posteriormente con lechada de cemento. Estos anclajes deberán situarse en el centro de la dovela, a una distancia de 30 cm de la arista del arco,

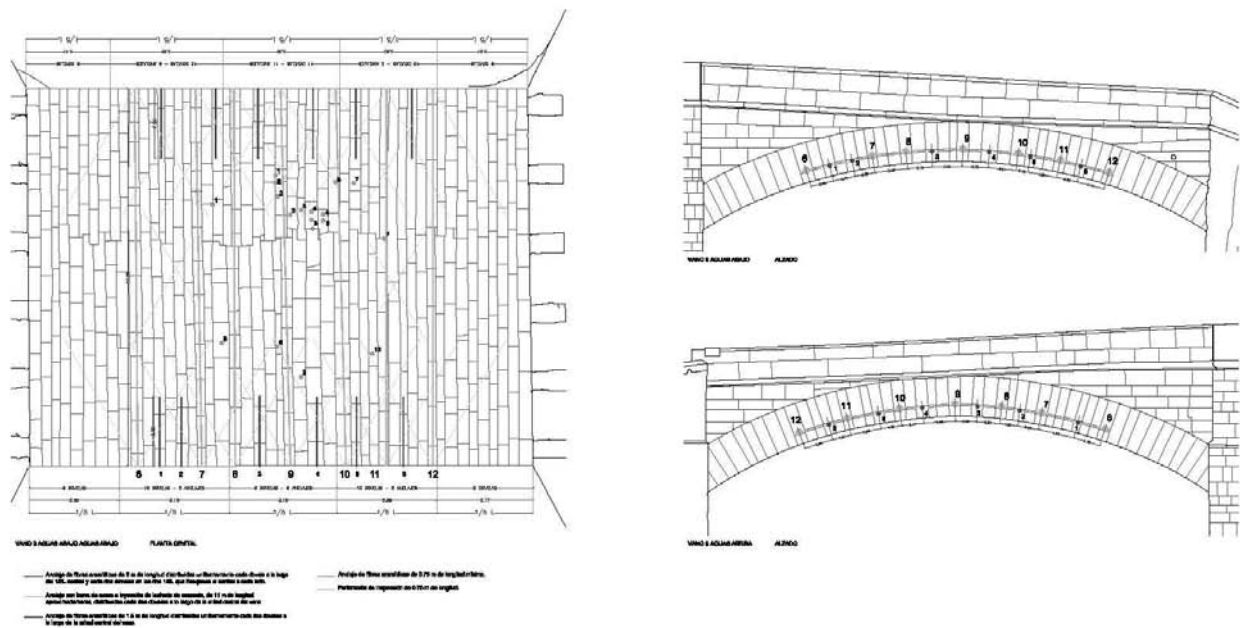
Figura 8. Posición de los cosidos en la bóveda del vano 9 de Serranos.

En su ejecución, en primer lugar se sigue el proceso ya explicado para el cosido mediante anclajes de 2 metros de profundidad, y posteriormente se procede a la realización de las perforaciones de 11 metros de longitud y 8 cm de diámetro.

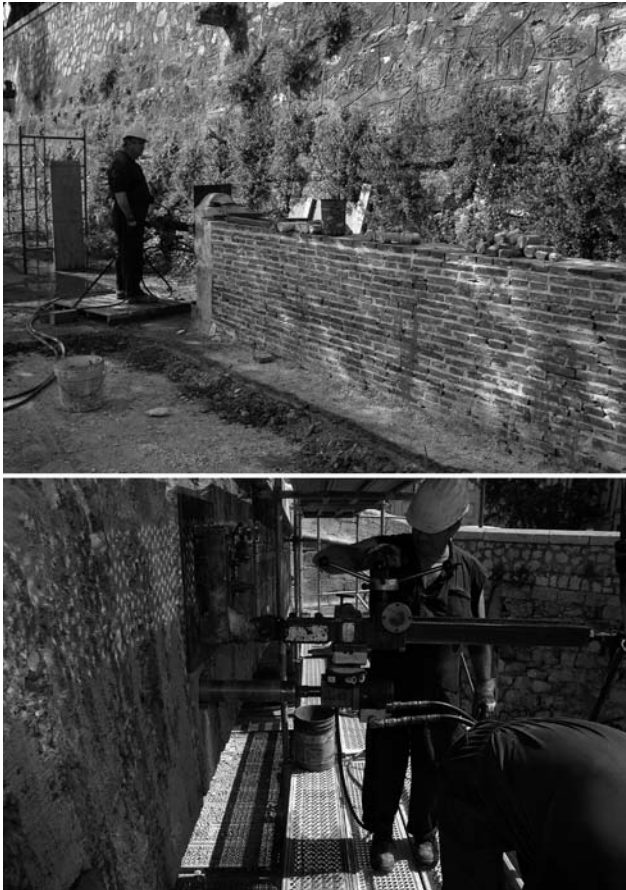
Figura 9. Ensayo de perforaciones de 11m, su ejecución en el puente.

Para asegurar la correcta alineación de las perforaciones a realizar, donde estaban prefijados el punto de entrada y el de salida, se planteó la necesidad de la construcción de un banco de ensayos, en la obra, consistente en un muro de ladrillo macizo de 1m de altura 0,50m de anchura y 11m de longitud, para realizar sobre él, los ensayos necesarios. En el extremo del muro de ladrillo se colocó un sillar de piedra para simular las condiciones de anclaje de la máquina presentes en el puente. Con la colaboración de profesores especialistas en topografía, se definió y calibró, el sistema de alineación, consistente en establecer un punto de referencia, detrás de la máquina perforadora, que mediante la ayuda de un puntero laser, guíe el taladro. Este punto de referencia debe tener una relación concreta con los puntos de entrada y salida del taladro, de tal manera que conocidos estos puntos, se obtenga el punto de referencia. Y por lo tanto, una vez definidos los puntos de referencia y de entrada del taladro, el punto de salida debe ser el punto establecido inicialmente. (Bosch, L. et al, 2008: 709-714).

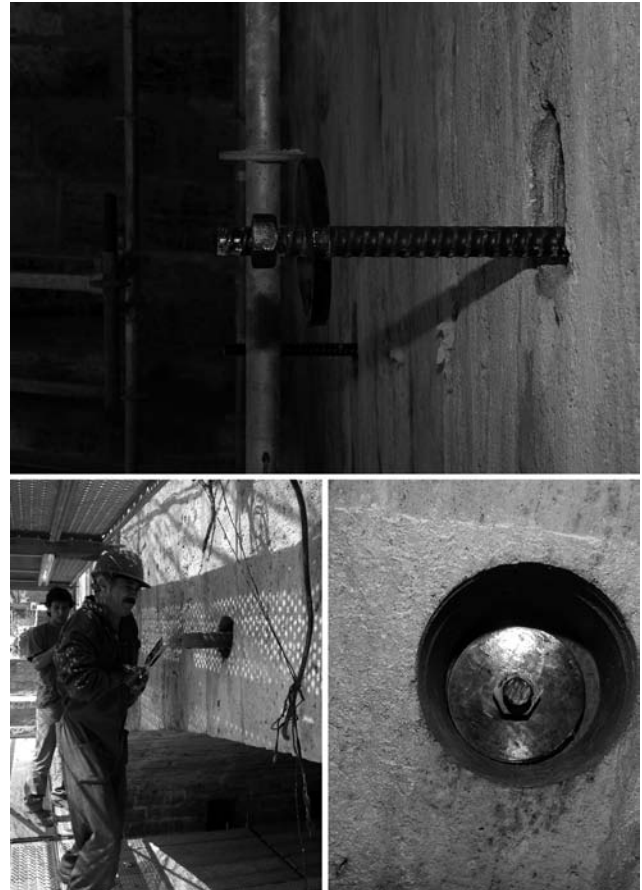
Figura 10. Proceso de colocación y tesado de las barras de acero de 11m.

formada por un disco de acero de 10cm de diámetro. A continuación, y tras disponer los puntos de referencia de la alineación, se procede a situar correctamente la máquina de perforar, sobre una guía-raíl de 1,00m de longitud, anclada al propio arco de piedra. La perforación se realiza por rotación, con brocas de tubo cilíndrico de 8cm de diámetro y 50cm de longitud, que se van roscando unas a otras, hasta alcanzar la longitud de perforación de 11m. Una vez realizado el taladro, se coloca la varilla de acero, se rellena con lechada de cemento mediante bombeo, y se le aplica la tensión al anclaje, mediante llave dinamométrica. Esta tensión será la necesaria y suficiente para que el anclaje entre en carga. Ya por último se procede a la colocación del tapón de piedra y su tratamiento de terminación, para su integración textural y cromática.

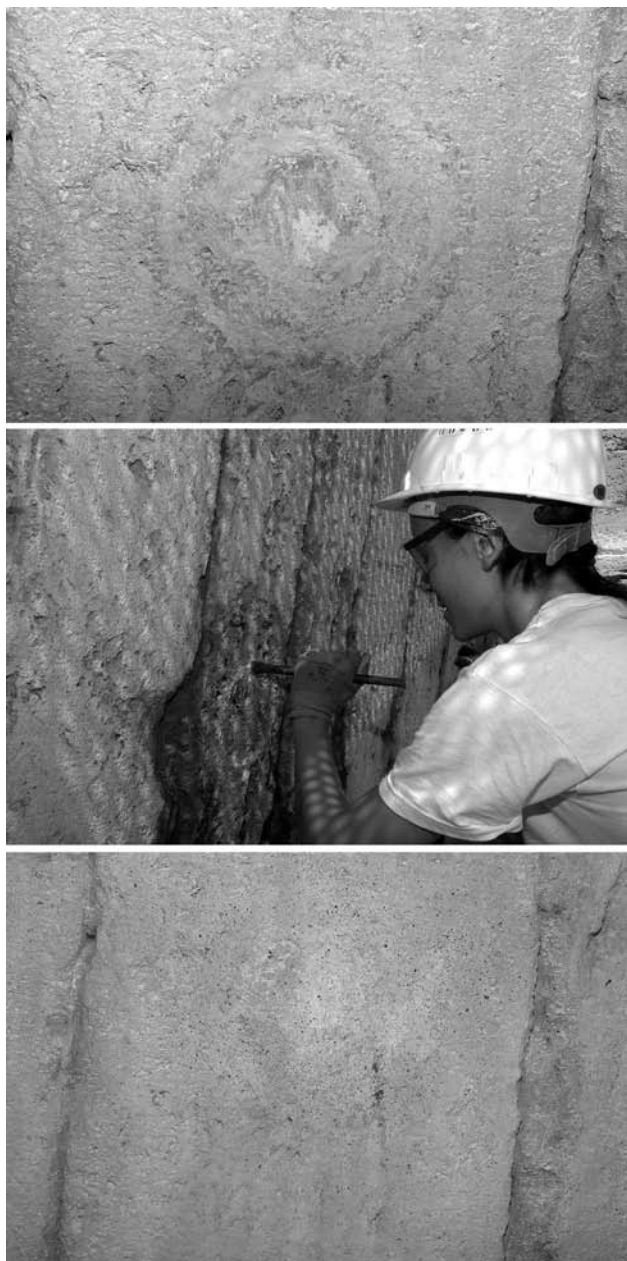
Figura 11. Proceso de restitución e integración cromática del tapón de piedra.
