## ANÁLISIS ARQUITECTÓNICO

## MAPEO DE PATOLOGÍAS

## FICHA DE PATOLOGÍA

Elemento analizado: MURO OESTE DE LA NAVE CENTRAL

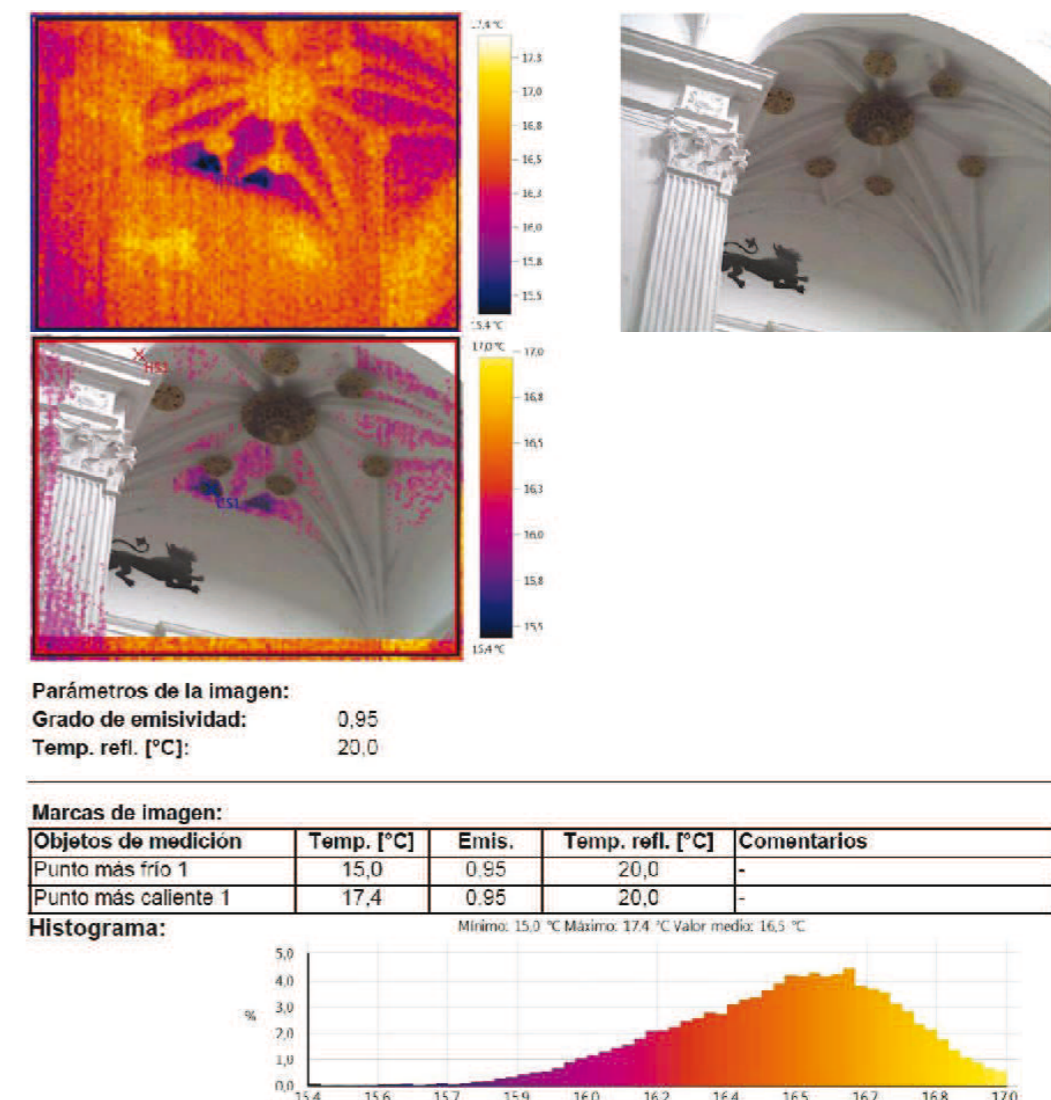
Con la termografía, como podemos ver en las imágenes, hemos podido localizar patologías mediante la diferenciación de temperaturas.

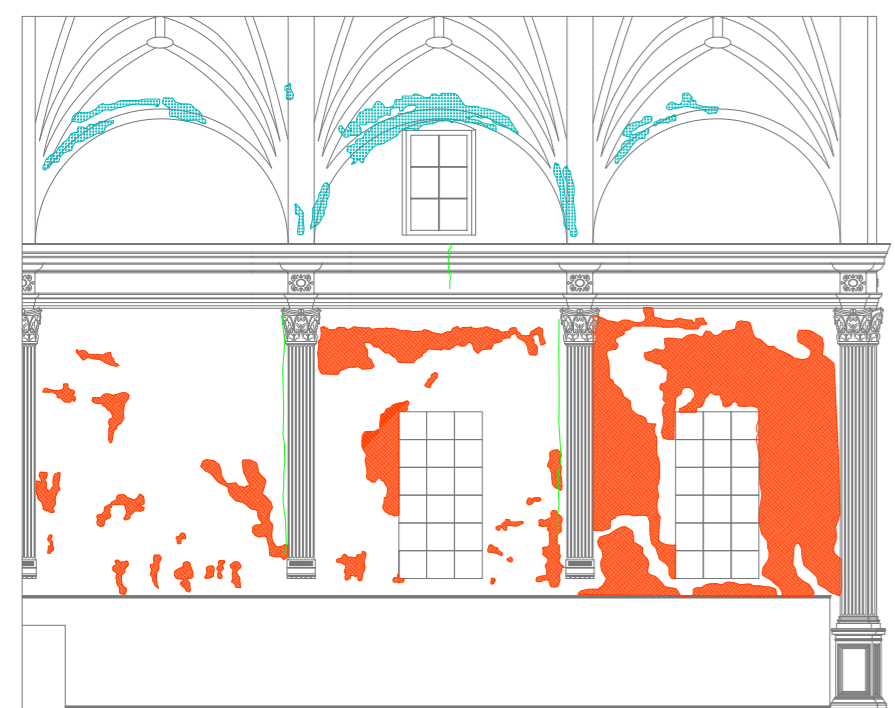
MAPEO ALZADO OESTE IGLESIA

**Patología encontrada: HUMEDADES POR FILTRACIONES**

**Denominación específica:** Humedades por filtración de la cubierta.

**Localización:** Humedad por filtraciones, más acusados en puntos singulares (encuentros entre la cubierta y el paramento).

**Descripción del fenómeno:** Desprendimiento de la capa de pintura plástica a causa de la humedad existente en el paramento vertical de mampostería, dejando vista la capa de pintura anterior color salmón y celeste.

**Hipótesis, diagnóstico, causas:** Humedad por filtración. La humedad exterior penetra de forma lateral por los muros debido a la disgregación que sufren los materiales que lo componen por estar a la intemperie. La cubierta sufre fisuras y grietas debido a: Las dilataciones de los distintos materiales. Las tracciones que sufre la bóveda en el encuentro con el arco producen grietas y por lo tanto filtraciones.

**Descripción esquemática de la propuesta de intervención:** Humedad por filtración: Sustitución y reparación de la cubierta de las capillas, prestando especial atención al encuentro de dichas cubiertas con el muro de la nave central.
