EN TORNO A LAS PINTURAS MURALES ARRANCADAS DE LA IGLESIA DE LOS SANTOS JUANES DE VALENCIA: ESTUDIOS PARA LA PROTECCIÓN, SEPARACIÓN Y SUSTITUCIÓN DE SU ANTIGUO SOPORTE

Pilar Soriano Sancho, Julia Osca Pons y Pilar Roig Picazo
 Instituto Universitario de Restauración del Patrimonio de la Universidad Politécnica de Valencia
 Taller de Pintura Mural

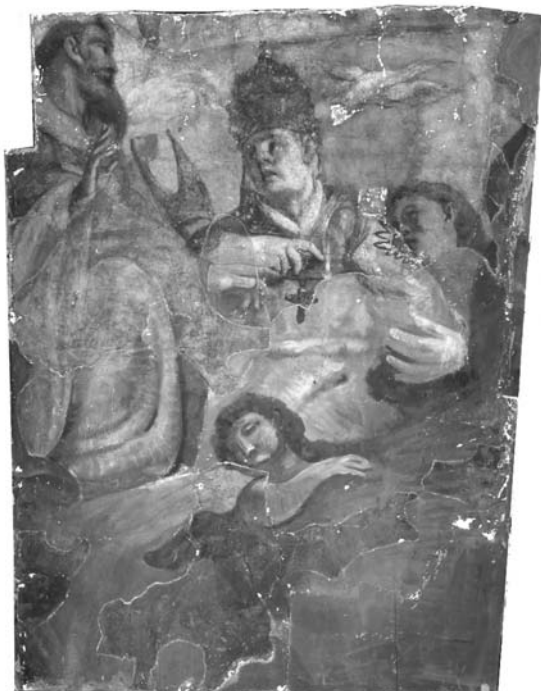
Figura 1. Fotografía inicial del panel de pintura arrancada

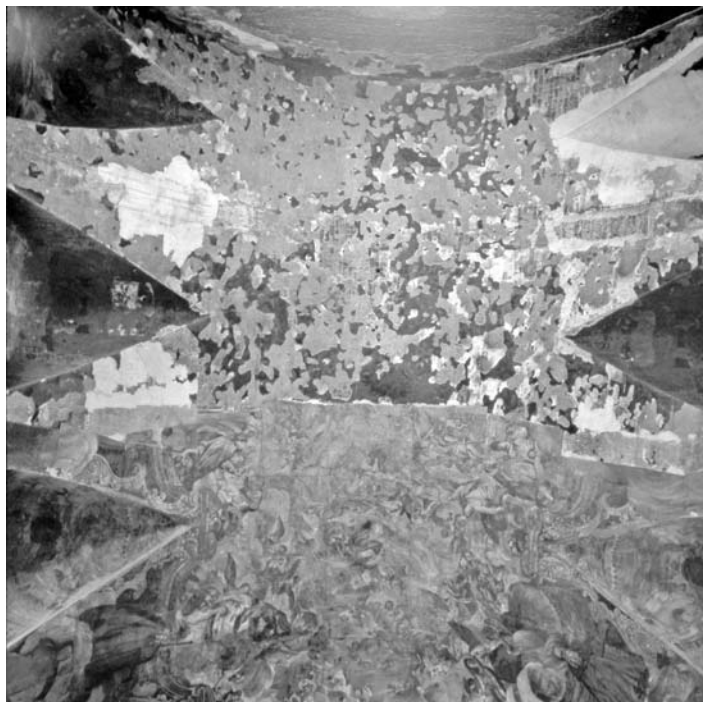
Figura 2. Vista general de la bóveda. Mitad inferior arrancada. Mitad superior conservada *in situ*

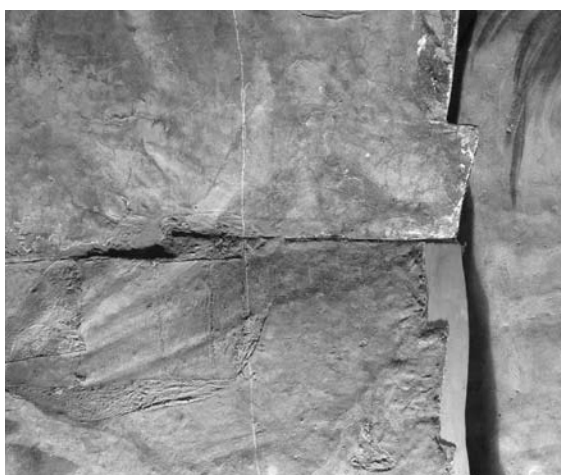
Figura 3. Detalle de la unión entre paneles

Acabados estos trabajos, las pinturas (ya en su soporte de madera) fueron trasladadas de nuevo a Valencia para su reubicación en la bóveda. La zona de la bóveda donde se habían practicado los arranques, fue enlucida con un estrato de yeso. El sistema de reubicación que se utilizó fue un clavado de los paneles a unos tacos de madera colocados en la propia bóveda intentando acoplar los paneles a la curvatura de la misma. Y las uniones entre ellos se rellenaron con una masilla de cera. La sujeción y estabilidad actual de estos paneles respecto a la bóveda donde se anclan es deficiente.

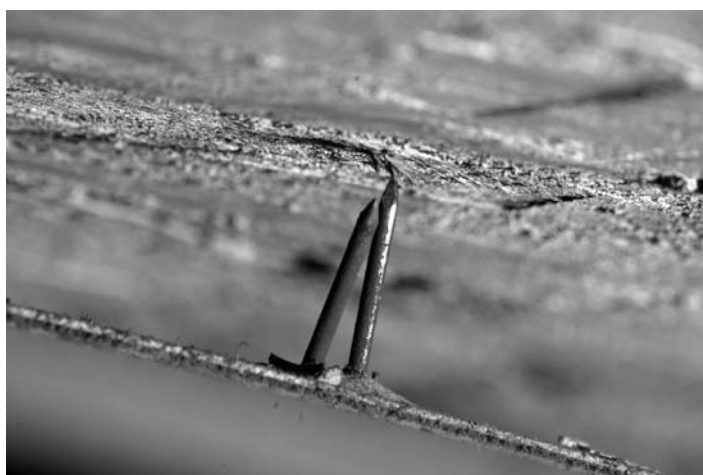
Figura 4. Detalle de los clavos que sujetaban los paneles a la bóveda

En algunas zonas los paneles han llegado a separarse totalmente de la bóveda, y se considera necesaria una revisión urgente del sistema de anclaje,

pues el actual es totalmente inadecuado y potencialmente peligroso (Basile, 2002: 28).

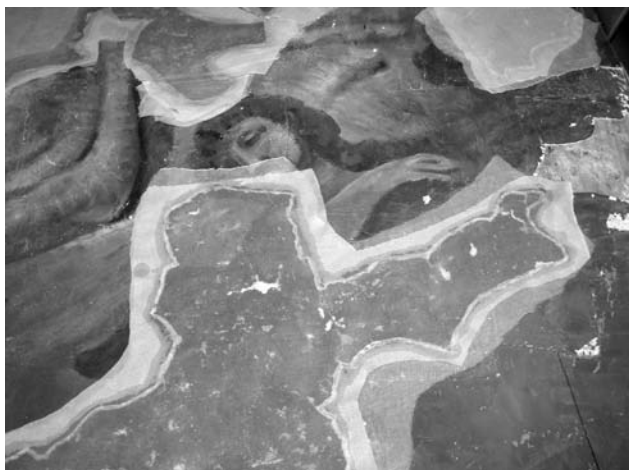
Figura 5. Uno de los fragmentos de pintura original protegido

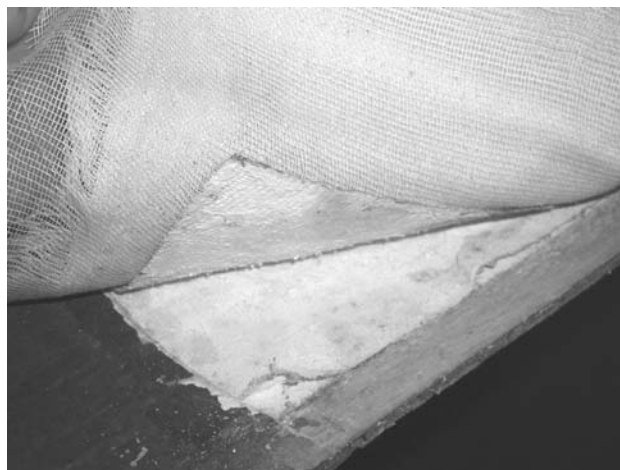
Figura 6. Proceso de separación de la pintura original de su soporte de madera

El primer paso ha consistido en realizar un corte del perímetro de cada uno de los fragmentos que contenía el panel, para separar pintura original de repinte. Seguidamente se han protegido los fragmentos de pintura original, y se han separado del soporte de madera, donde han quedado adheridos únicamente los repintes.

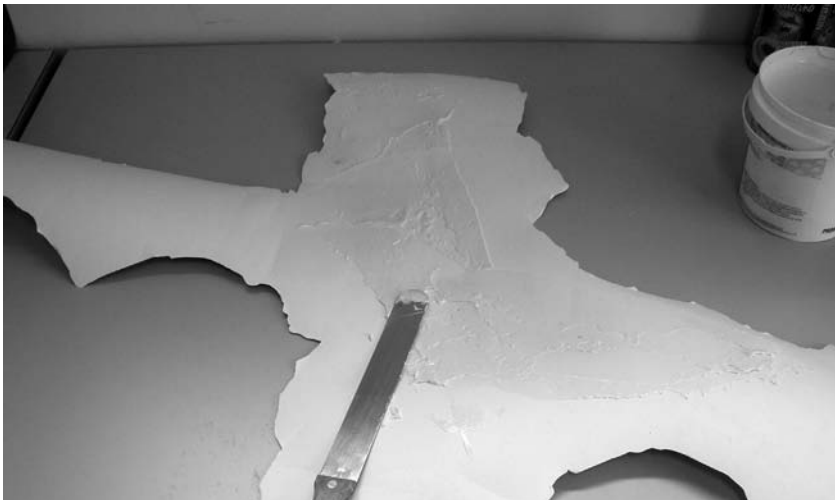
Figura 9. Aplicación del adhesivo al estrato de intervención del fragmento real de pintura ya separada de su soporte de madera

El tratamiento del reverso ha consistido en eliminar el caseinato cálcico pulverulento junto con la capa de tela de refuerzo, y se ha aplicado una nueva gasa de algodón con caseinato cálcico. Una vez seco se ha aplicado una capa de Beva Gel O.F. y se adherido el estrato de intervención de papel de fractura predeterminada. (Fig. 5). Por otro lado se ha confeccionado el soporte para cada uno de los fragmentos, con mat de fibra de vidrio de 450 gr/m², y se ha adherido al estrato de intervención en el reverso de la pintura, con Beva Gel O.F. Aplicado ya tanto el estrato de intervención como el soporte, se ha desprotegido cada fragmento, obteniendo así un soporte más adecuado para esta obra.

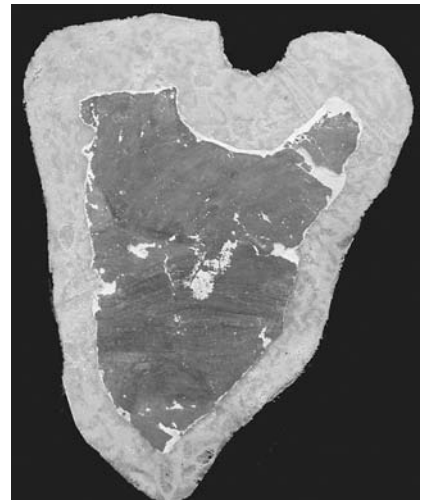
Figura 10. Aspecto final de un fragmento tras aplicarle un nuevo soporte de resina y fibra de vidrio

Los productos que mejores resultados han ofrecido son: como soporte, el matt de fibra de vidrio de 450 gr/m², reforzado con resina epoxi; Beva Gel O.F., como adhesivo de la capa de intervención a ambos lados, y el papel de fractura predeterminada, como estrato de intervención.
