ESTUDIO DEL BARRIO DE RUZafa DE VALENCIA: Construcción y Patología

PROYECTO FINAL DE CARRERA

Arquitecto Técnico

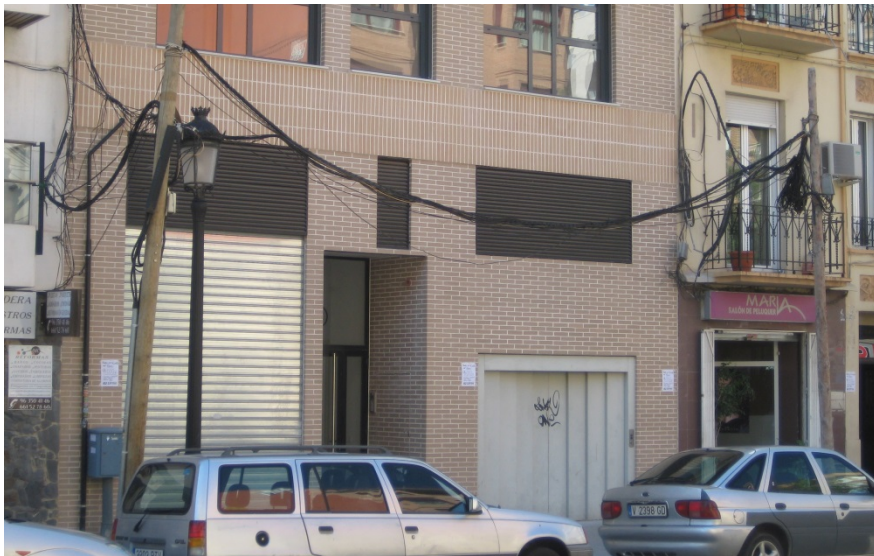
La **infraestructura** de telecomunicaciones es una asignatura pendiente por resolver o evolucionar en el barrio de Ruzafa. Los tendidos y los cables de Telefónica entre otros cuelgan de las fachadas estropeando la visión global del barrio, vuelan sobre las calles cruzándose sin ningún orden por encima de los viandantes. A ello se suma toda una red aérea de cables de electricidad de Iberdrola que le hacen un flaco favor a la visión estética de Ruzafa.

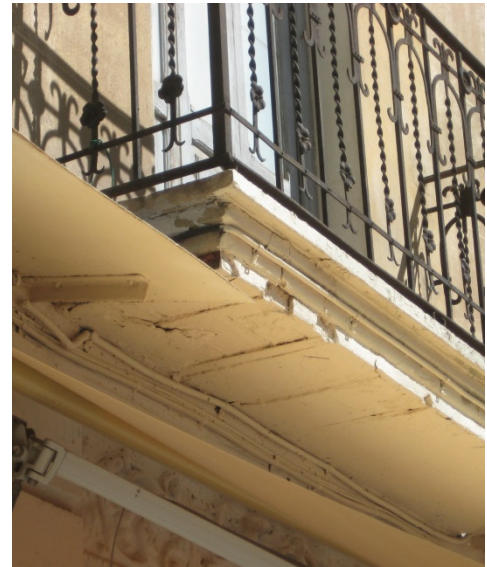
Deterioro de las viguetas de madera

Observando la fotografía podemos ver que los elementos de madera expuestos libremente a la acción de los **agentes atmosféricos** sufrían un deterioro por falta de protección. Algunos de estos agentes atmosféricos causantes de la patología son la lluvia, la luz, las acciones térmicas, etc. Sobre todo ocurre con las viguetas de madera situadas en la punta de los voladizos. Se deterioraban mucho antes que las viguetas del interior las cuales podían empeorar por ataques de insectos. Dicho deterioro, sobretodo causado por la humedad y los insectos, también podía afectar a las viguetas que se encontraban en el interior, en los cuartos húmedos.

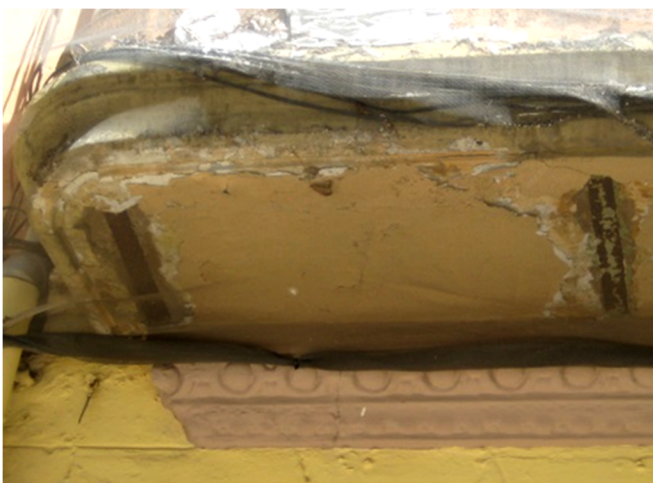
Corrosión de viguetas metálicas

Esta patología se manifiesta en el interior de las viviendas mediante manchas rojas en el techo marcando las viguetas metálicas. En algunos casos incluso se acentúa con el desprendimiento del recubrimiento. Lo que ocurre es que el forjado metálico se oxida y las viguetas quedan marcadas con el óxido en la cara inferior del forjado.

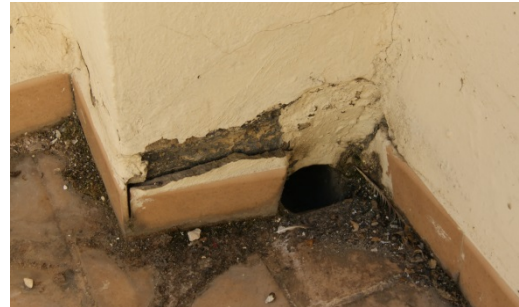
Las humedades se generan por la mala evacuación del agua de la cubierta. La bajante encargada de evacuar las aguas pluviales, se introduce en el edificio y el agua que se redirige al exterior, primeramente es canalizada por el interior del mismo. Si el sumidero de la bajante tiene defectos o no está protegido ni colocado correctamente, es muy fácil que alrededor suyo el agua penetre en el muro y posteriormente dentro del edificio, creando humedades.

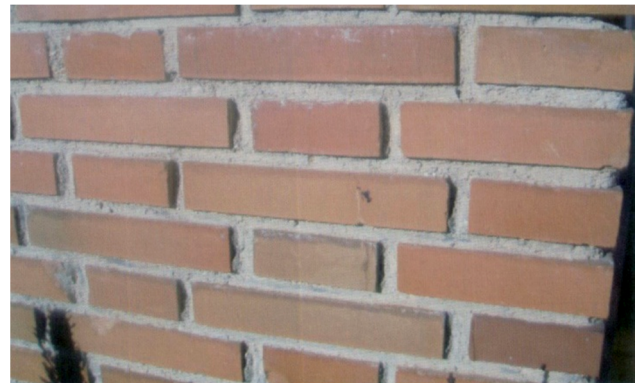
Es una lesión muy común en las fábricas de ladrillo tanto revestidas como de caravista. En las fábricas revestidas, primero es afectado y erosionado el revestimiento que deja al descubierto el mortero de las juntas y los ladrillos de la fábrica. El revestimiento se deteriora con el paso del tiempo. Es la capa de protección de la fábrica y su función es la de proteger los ladrillos que conforman el muro o el tabique, con lo cual es el primero que sufre las agresiones de la intemperie, del clima y la polución.

En las **juntas** se puede observar la pérdida del material hasta llegar al punto de observar algunas de ellas totalmente erosionadas. Hay varios factores que afectan negativamente el mortero, como puede ser la retracción del secado, eflorescencias, agentes agresivos externos, agentes atmosféricos, etc. El más influyente es el primero que he mencionado, la retracción del mortero. Al perder el agua en exceso y el secado rápido a causa del tiempo caluroso o el fuerte viento que hay en Valencia, favorece la evaporación y se originan las grietas. El mortero no es capaz de soportar las tensiones interiores que se crean por estos factores y afectado por las grietas tiene menos adherencia con el ladrillo y se desprende. Al desprenderse crea una entrada de agua y una patología más grave. Antes de utilizarse el mortero bastardo de cal y cemento, se utilizó el mortero de cemento que es el más afectado por esta patología al tener altas retracciones de secado.

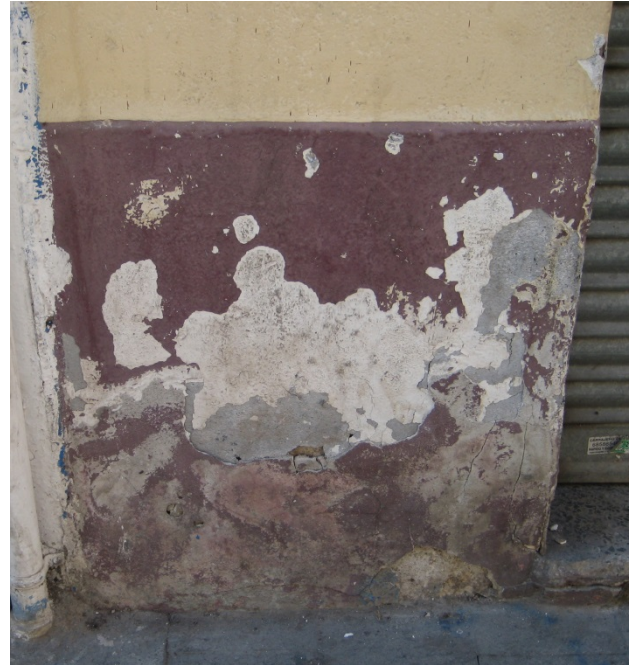
Como he comentado en la patología anterior, uno de los problemas añadidos de unas juntas de mortero en mal estado, es la falta de impermeabilidad de la fábrica y la entrada de agua a la misma con facilidad. El muro al estar sometido a agentes atmosféricos como es la lluvia, el agua tiende a penetrar por capilaridad. Dicha penetración depende de la **permeabilidad del mortero** y de la unión entre el mortero y el ladrillo. Si el mortero no tiene ninguna lesión, es muy impermeable, pero si empieza a tener fisuras el agua irá penetrando poco a poco, ayudando a la erosión del mortero. Así acentúa el problema cada vez más a causa del desgaste que hace el agua sobre dicho mortero, con lo cual éste cada vez será menos impermeable.

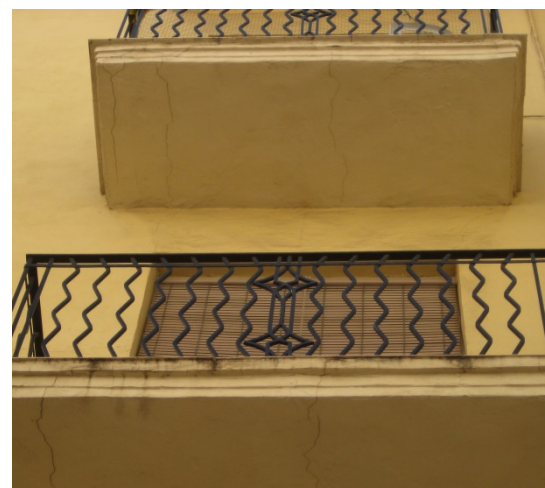
El vuelo de los balcones aumenta en la segunda época de construcción con las viguetas metálicas y crea una patología que consiste en fisuras y desprendimiento de enfoscados y revocos. El desprendimiento del revestimiento en la cara inferior del voladizo se debe a la **oxidación y corrosión** de las viguetas por falta de protección de las mismas. El pavimento del cuerpo volado no está lo suficientemente protegido e impermeable, con lo cual el agua de lluvia termina penetrando y llegando hasta la estructura metálica. Las viguetas se oxidan, aumentan de tamaño y agrietan el revestimiento que termina por desprenderse. Tampoco ayuda que las viguetas metálicas no tengan una superficie aceptable para el agarre de estos revestimientos.

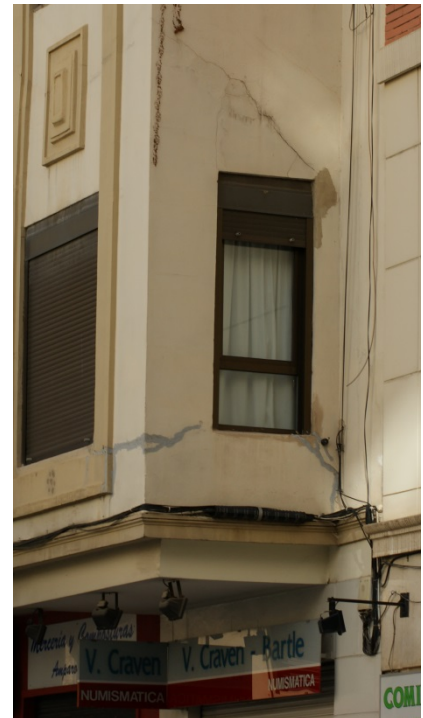
Grietas en los voladizos

Los voladizos cuando empiezan a tener un tamaño considerable y se cierran perimetralmente a modo de mirador, crean importantes cargas a la estructura del mismo. Este tipo de construcciones coincide con el inicio de uso de las viguetas metálicas que resultan tener unas dimensiones muy reducidas, sin poder soportar las cargas que supone la fábrica de ladrillo en la punta del voladizo y terminan creando **flechas importantes** imposibles de absorber por el tabique. Esto crea unas grietas diagonales en ambos laterales del cerramiento del voladizo, que se inician en la esquina exterior del forjado superior y terminan en el forjado inferior. En la fotografía se observa la grieta inclinada que termina en el hueco de la fachada, siendo un punto débil de la fábrica de ladrillo.

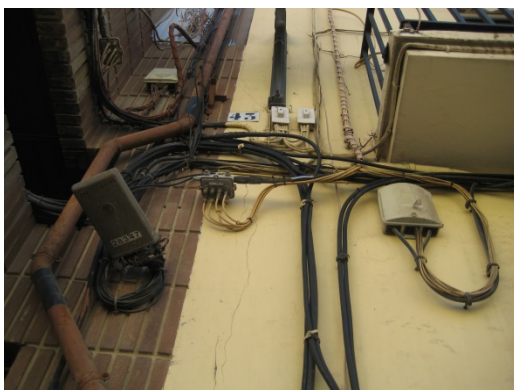
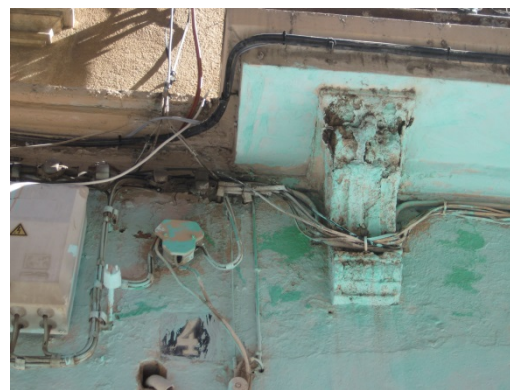
En Ruzafa hay un desorden y descuido generalizado en las instalaciones eléctricas y de teléfono la mayoría de las veces. El **cableado** de estas instalaciones está colgado sobre fachadas con anclajes y grapas casi siempre metálicas, mientras cuelga por encima de las aceras. Todo este conjunto de cables crea por un lado una patología estética en la fachada, en la calle y en el barrio en su conjunto mientras por otro lado los anclajes se oxidan y agrietan la fachada donde están situados, debilitando el elemento, eliminando la protección y creando una entrada de agua que posteriormente puede agravar el problema.

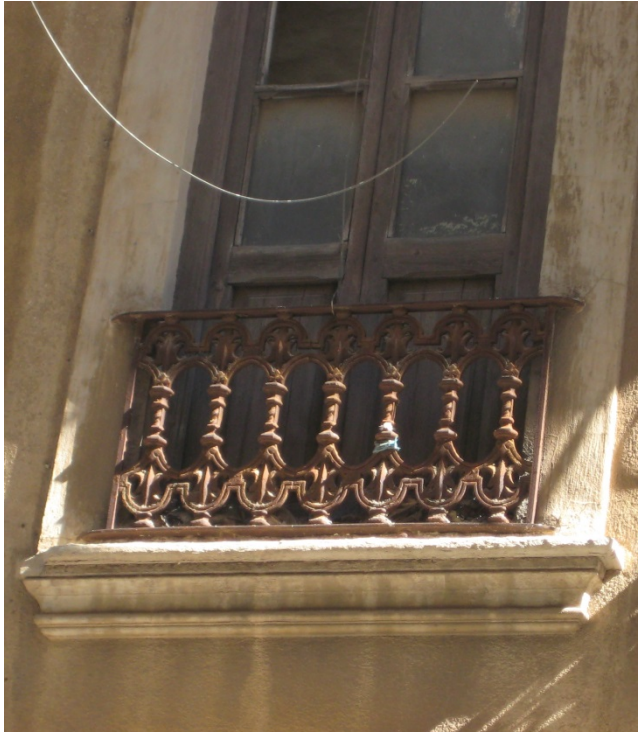
Lesiones y desgaste de la carpintería exterior

En esta patología voy a englobar la carpintería de madera y carpintería de hierro. La **carpintería de madera**, utilizada en las ventanas, persianas, etc, expuesta a la intemperie con el tiempo termina siendo atacada por agentes atmosféricos como el sol, la lluvia, etc. Además, puede afectarla la pudrición causante en parte por los agentes biológicos. Esto crea una patología añadida que es la entrada de agua en las partes afectadas de la madera que reduce su espesor y dimensiones, con lo cual aparecen humedades cerca del hueco de fachada.
