Estudio
previo
y
Propuesta
de
Intervención

Casa
bou

ROCAFORT

PFG 2013

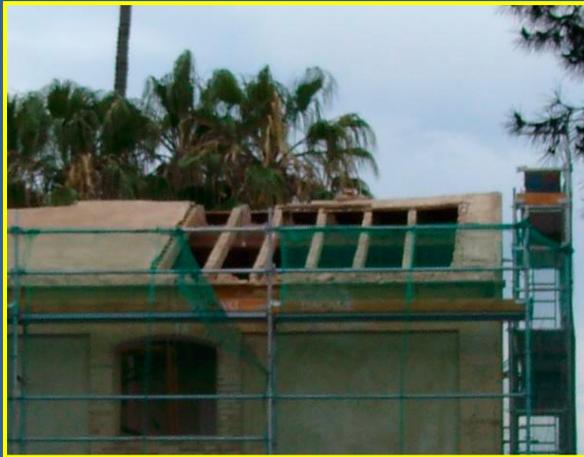
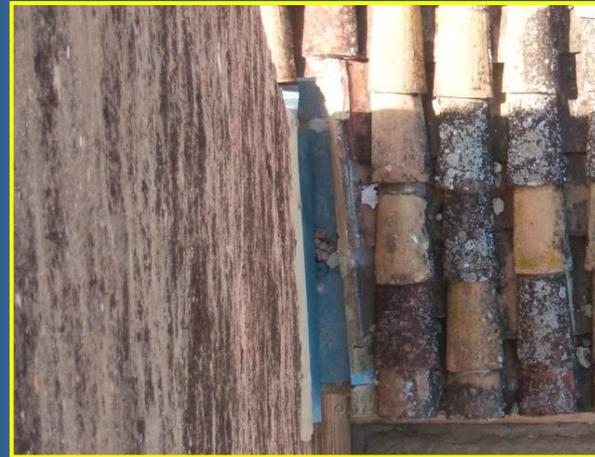
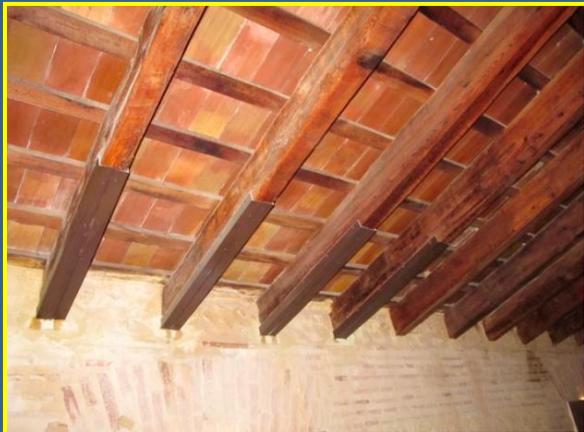
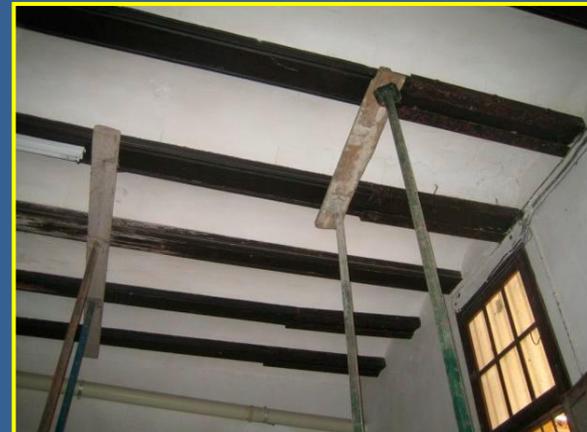
HISTORIAL PATOLÓGICO

Se observa en el edificio la anterior intervención en diferentes puntos como en la cubierta, el encuentro entre la torre y cubierta y el refuerzo estructural de cubierta y planta baja.

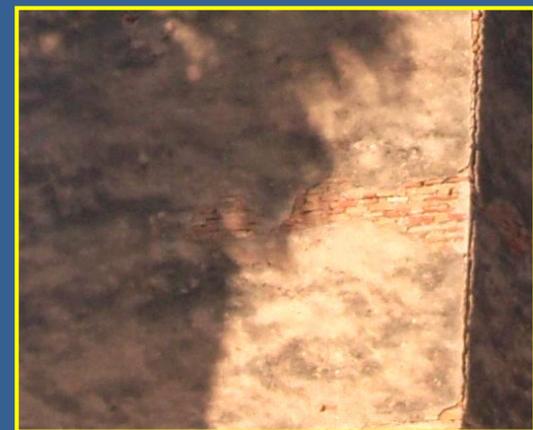
ENNEGRECIMIENTO

DESCONCHADO

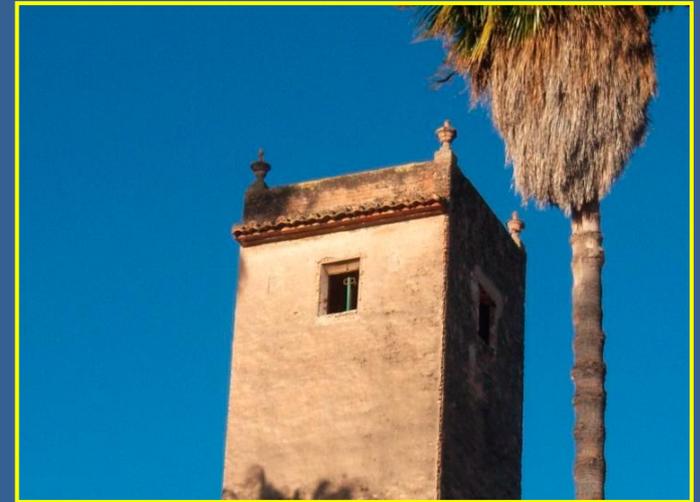
ENMUGRECIMIENTO

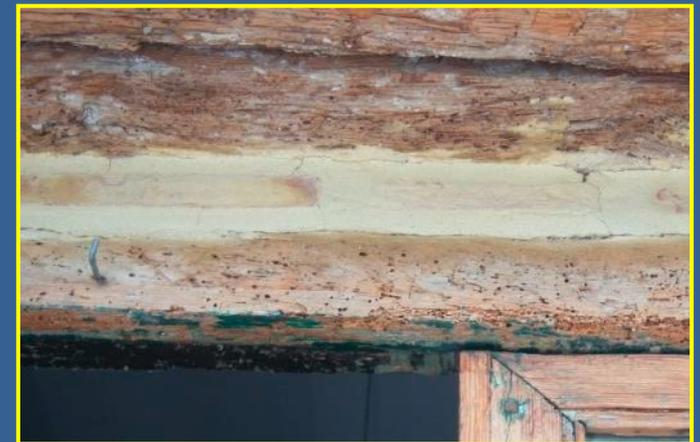
XILÓFAGOS

BIOCIDA

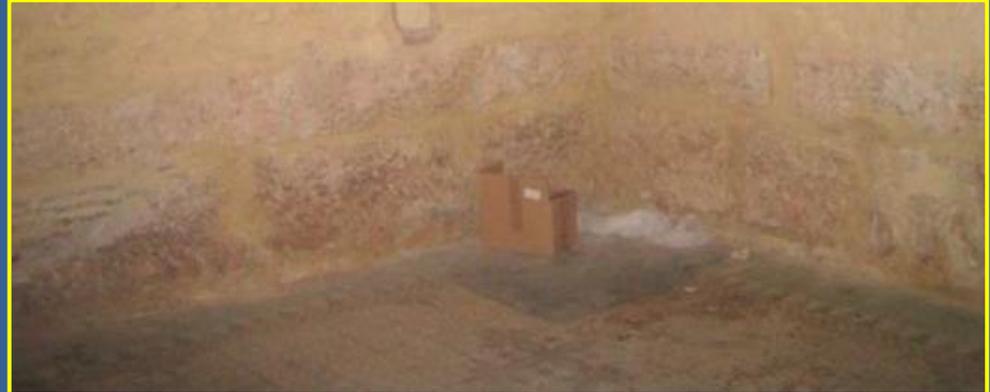
HUMEDAD POR CAPILARIDAD

SISTEMA DE ELECTROÓSMOSIS INALÁMBRICO

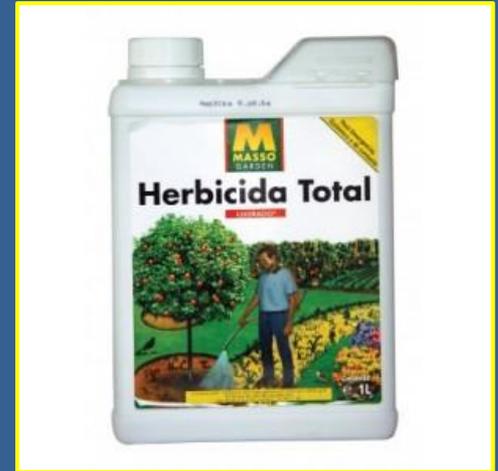
PLANTAS

HERBICIDA

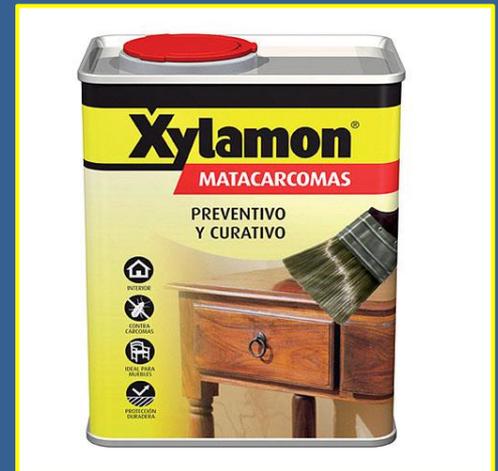
XILÓFAGOS

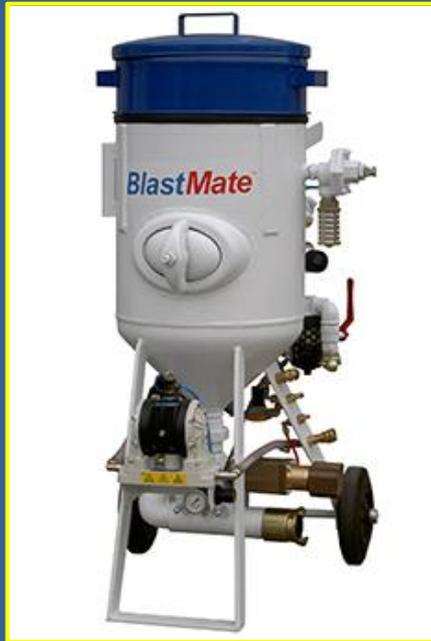
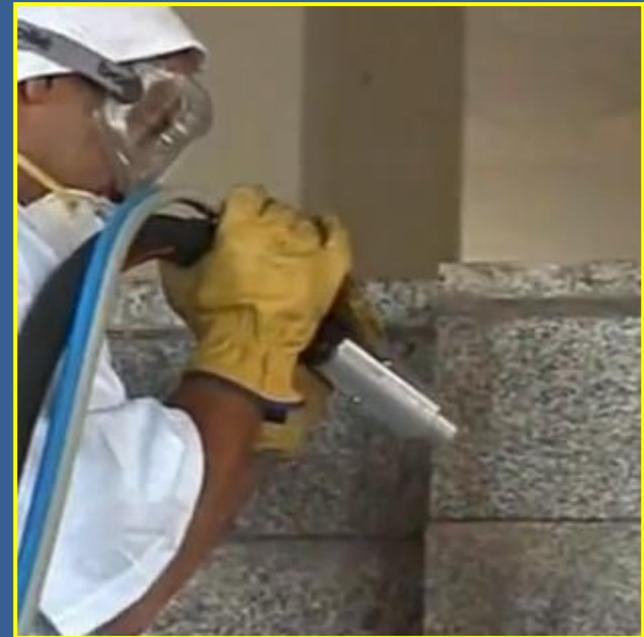
SUCIEDAD, ENNEGRECIMIENTO Y ENMUGRECIMIENTO

PROYECCIÓN DE SILICATO DE ALÚMINA

EN EL CASO DE LA TORRE, OTRA OPCIÓN, ES LA RETIRADA DEL REVESTIMIENTO. DE ESTA FORMA SE OPTIMIZA EL TIEMPO Y COSTE DE LOS TRABAJOS A REALIZAR, OBTENIENDO COMO RESULTADO EL ACABADO VISTO DE LADRILLO MACIZO DE LA TORRE
