Estudio patológico e intervención de la alquería del Chufo

Partida de Arriba

Javier Espí Rubio

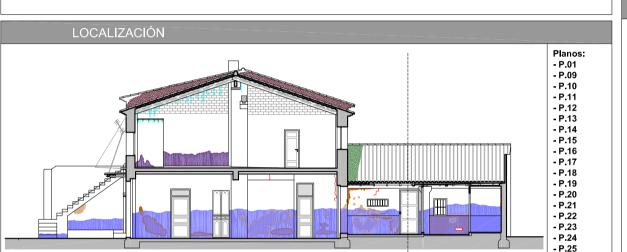
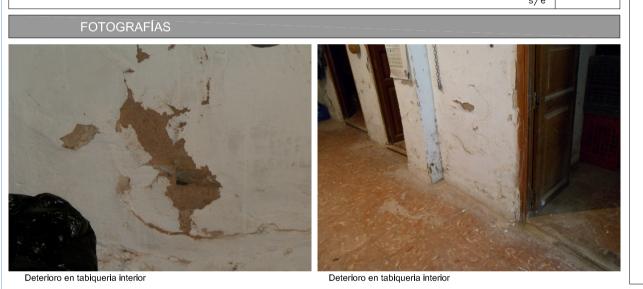
- que el propietario ha realizado reparaciones en el revestimiento con mortero de cemento. - MANIFESTACIÓN PATOLÓGICA
- Los muros y la tabiquería interior sufren una afectación grave por humedad en los enlucidos, enfoscados y morteros de agarre de las piezas. Existen desprendimientos en los enfoscados, alicatados y pinturas principalmente en las zonas inferiores de los muros y tabiquerías. En la zona interior de los muros nos encontramos con la aparición de eflorescencias, se aprecia la aparición de sales solubles entre la capa de

El terreno posee humedad, la cual es absorbida por los muros la tabiquería interior por capilaridad al estar en contacto con el terreno, este problema se ha visto agravado por revestimientos inadecuados que no dejan transpirar el muro, tales como alicatados y enfoscados de mortero de cemento, los cuales hacen ascender aun más la humedad por el muro ya que este no transpira. Esta humedad interna en los muros se ve afectada por el cambio de temperaturas provocando tensiones, pues al calentarse el material se dilata mientras que al enfriarse se contrae, y estas pueden generar erosiones, fisuras, abombamientos e incluso roturas en el material y acabados.

Aparición de eflorescencias en muro de carga interior (cristales de sales solubles) en los desconchados de pintura, desprendimientos de azulejos y revestimientos, esto nos afirma la presencia de humedad en los muros la cual es necesaria para la formación de los cristales, además se puede afirmar, que los morteros empleados en los muros y tabiquería están realizados con arena de mala calidad ya que contienen el principal suministro de cloruros necesarios para la formación de la cristales

El origen del agua del terreno que provoca las humedades principalmente viene generada por la situación de la edificación en una zona de cultivo de regadio, el agua empleada para el riego de los cultivos se filtra en el terreno llega a la edificación, teniendo en cuenta también la presencia de un acequia de riego a 1m aproximadamente de la edificación en la cara norte, sin descartar tampoco la red de saneamiento que pueda estar obturada o que tenga perdidas, o incluso debido a la antigüedad del edificio tenga un pozo ciego.

Se propone una intervención con trasdosado de ladrillo con cámara ventilada y solera sobre capa de gravas secas y lámina impermeable Retirada de pavimentos cerámicos y alicatados guardando todas aquellas piezas que permitan su posterior colocación Demolición de particiones interiores.

Picado de los muros y retirada de revestimientos.

- Se ventilará el tiempo necesario para que se desequen los muros Apertura de huecos de ventilación cada 50-60cm en el muro en las fachadas Este y Oeste (fachada principal y posterior) y norte (fachada lateral derecha) alojados en la zona inferior y superior respectivamente coincidiendo con la zona caliente y la zona fría para asegurarse el flujo de aire en el interior de la cámara que permitirá la desecación de la misma ya que la humedad procedente del terreno no puede sei

- Picado de solera existente y excavación del firme unos 80cm en toda la superficie del solar incluyendo la zona del patio.
- Retirada de la red de saneamiento antigua y cegado del pozo ciego en caso de existir este en la zona interior del edificio. Reposición del volumen de tierra extraído con gravas secas (16/32) los primeros 50cm y los 10cm restantes gravas secas con una

- granulometría homogénea. Previo a la colocación de las gravas se colocarán las instalaciones que vallan a ir enterradas por estas. Realización de capa de hormigón de limpieza (e=8cm) sobre la capa de gravas.

- Colocación de lamina impermeable LBM-40-FV doblada en los muros elevándola como mínimo el espesor de la solera . Realización de 2ª solera de hormigón (e=10cm) previa colocación de lámina geotextil sobre la lámina impermeable.

- 12. Realización de trasdosado del muro de ladrillo hueco del 7 para que el tabique pueda albergar instalaciones, se ejecutará con especial cuidado para que el mortero de agarre de los ladrillos no caiga en el interior de la cámara.

- 14. Colocación de rejilla con tela metálica en los huecos de ventilación
