PROYECTO FINAL DE GRADO

INTERVENCIÓN EN CONSTRUCCIONES HISTÓRICAS MONASTERIO DE AGUAS VIVAS

MONASTERIO DE AGUAS VIVAS TOMO I: MEMORIA TÉCNICA

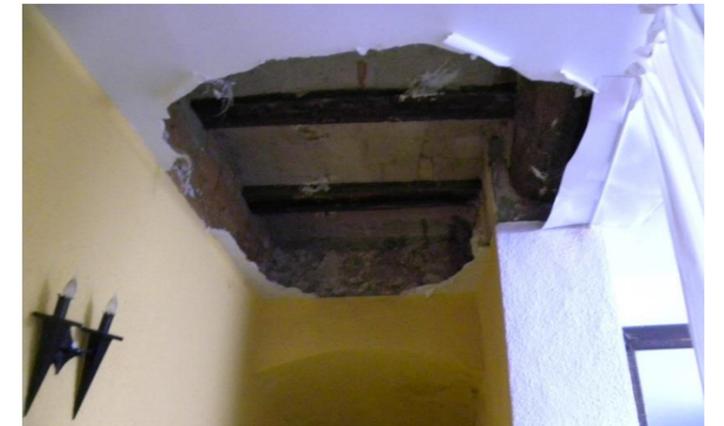
Rotura de falso techo en acceso a plantas sótano

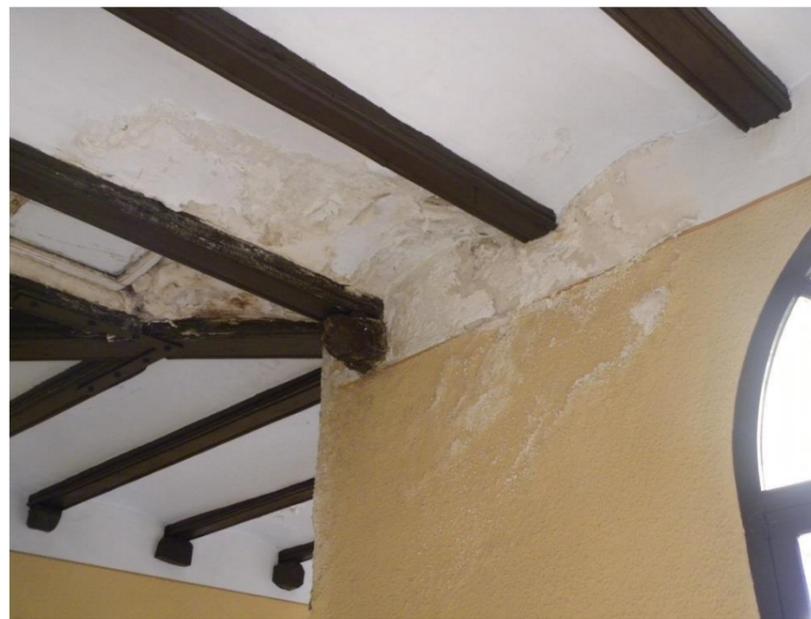
Disposición de viguetas de madera en encuentro planta primera

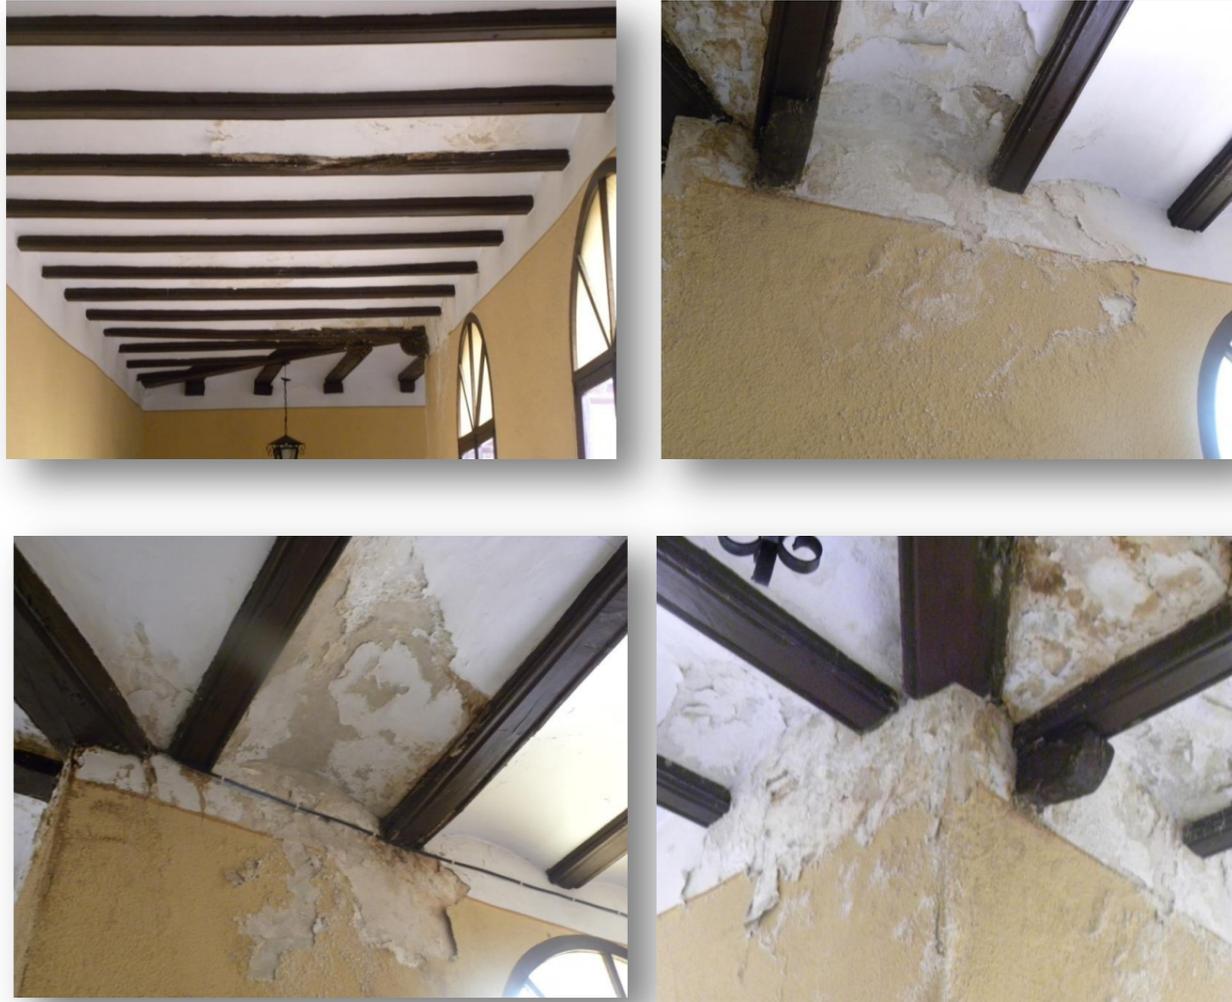
Filtraciones de agua de lluvia en el encuentro de las viguetas con el paramento de fachada, sobre todo en las esquinas del claustro bajo las limahoyas de la parte Noroeste y Suroeste. Humedades de carácter importante en el revestimiento, así como desconchados y desprendimientos de la pintura. Las cabezas de las viguetas pueden presentar un avanzado estado de pudrición y deterioro.

- Al estudiar la lesión deducimos que el agua entra al interior del edificio a causa de la rotura de algunas piezas de la limahoya o por una mala ejecución de esta. Dicha agua se acumula en el interior de la fábrica y debido a esto y a la falta de ventilación se produce la pudrición de la cabeza de las viguetas de madera y el desconchamiento de la pintura.
- Factores que influyen en la pudrición de las cabezas de las viguetas :
 - ❖ Humedad acumulada en el interior de la fábrica.
 - ❖ Falta de ventilación.
 - ❖ Rotura de las tejas de forman la limahoya.
 - ❖ Mala ejecución de la limahoya.

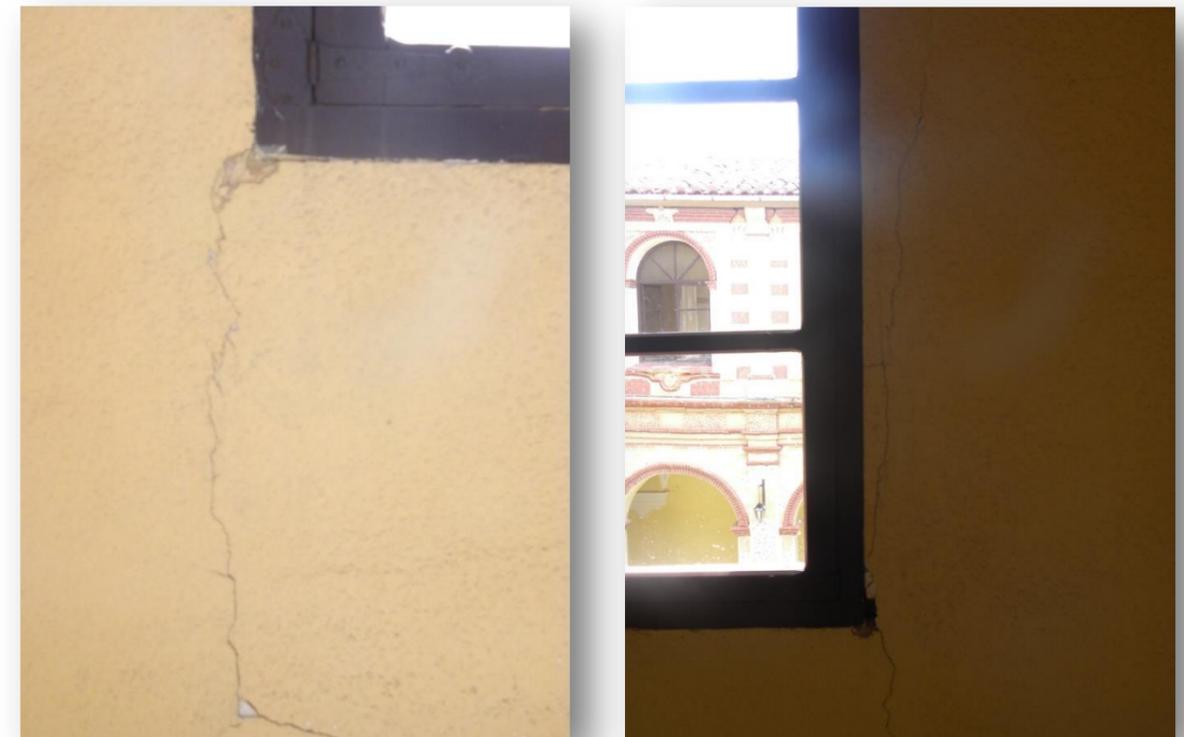
LESIÓN 6:

En este caso observamos una serie de grietas en la jamba derecha de la ventana y otra grieta en la esquina inferior izquierda que llegan casi al pavimento.

- Tras analizar la lesión deducimos que dichas grietas se han producido posiblemente por un anclaje inadecuado entre los marcos de las ventanas y el muro, sumado a los vientos dominantes que golpean las carpinterías y las mueven, hacen que salgan grietas alrededor de la ventana.
- Factores que influyen en :
 - Anclaje inadecuado.
 - Vientos que mueven la carpintería.
 - Mala aplicación del revestimiento interior.

TIPO DE INTERVENCIÓN: Para eliminar la grieta producida en el revestimiento de pintura, se deberá de aplicar una masilla elástica capaz de absorber las posibles dilataciones-retracciones y movimientos que se produzcan sobre ella.

En caso de que la grieta, presente mayor importancia y aumento de tamaño, se deberá proceder a:

- Abrir la grieta en "V" eliminando partes de mortero desprendido o pintura deteriorada.
- Consolidar la grieta con un producto adecuado para asegurar un mejor anclaje del relleno.
- Rellenar la grieta con masilla.

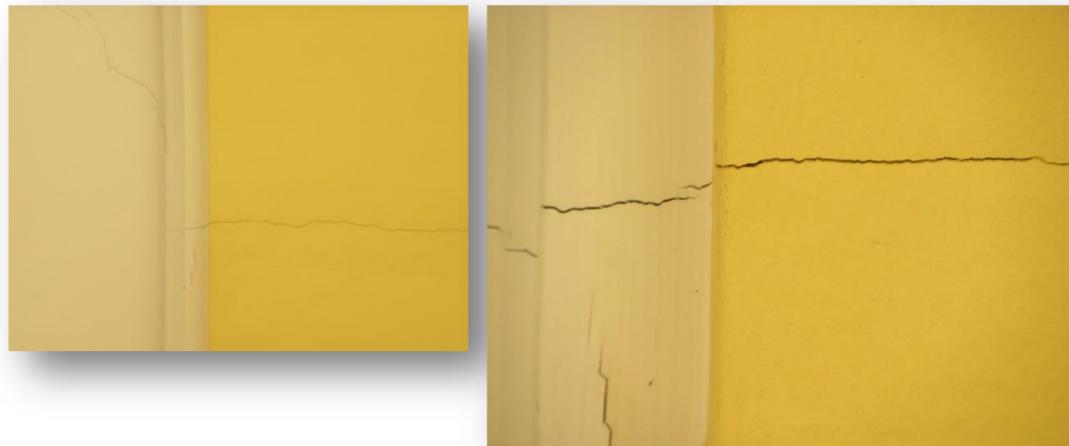
DESCRIPCIÓN DE LA LESIÓN 9
Grieta horizontal en la zona superior del arco de facha Oeste. La grieta se manifiesta sobre el revestimiento del arco y parte de los relieves del mismo.

CAUSAS DE LA LESIÓN
<p>Las causas que han podido originar la grieta existente son las siguientes:</p> <ol style="list-style-type: none">1. Mala aplicación del revestimiento interior.2. La realización de uniones constructivas mal resueltas, facilita la aparición de grietas y fisuras en el revestimiento. Actuarán como elementos diferentes.3. Por movimiento del propio elemento portante: Es la zona de unión entre el arco y las bóvedas de arista, pudiendo existir un pequeño desplazamiento del arco por el reparto de cargas de la bóveda.

Grieta horizontal en zona superior del arco

<ol style="list-style-type: none">2. Consolidar la grieta con “Fixacryl” para asegurar un mejor anclaje del relleno.3. Rellenar la grieta con el plaste Aguaplast Rellenos. <p>En caso de que la grieta no sea de gran importancia los tres pasos anteriores no los realizaremos.</p>
