ESTUDIO PREVIO Y PROPUESTA DE INTERVENCIÓN

Riurau del “Tío Constantino”

PFG_Proyecto Final de Grado Modalidad: Científico_Técnico

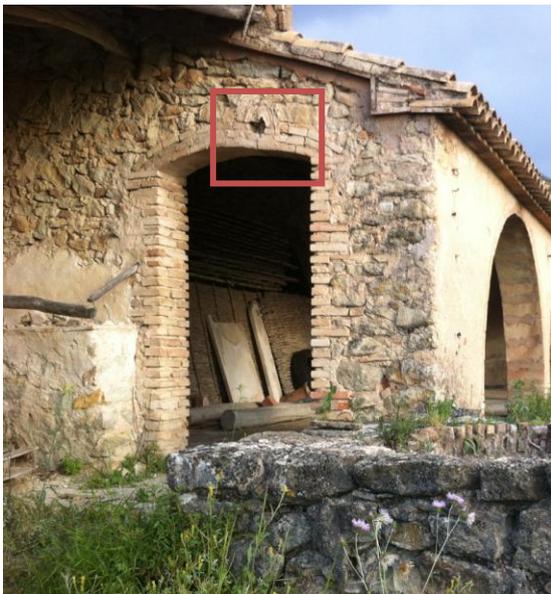
Grietas en la parte del dintel.

Hueco de acceso/salida del Riurau. Fachada Norte.
Fuente: Propia.

Descripción de la lesión: Grieta vertical entre dos piezas no trabadas en el posible intento de dintel, estas piezas deberían estar trabadas y ser resistentes a las cargas a las que van a ser sometidas.

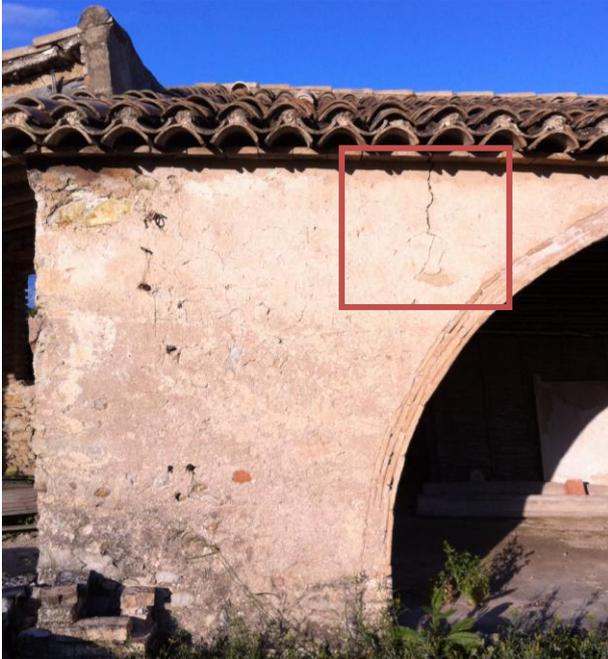
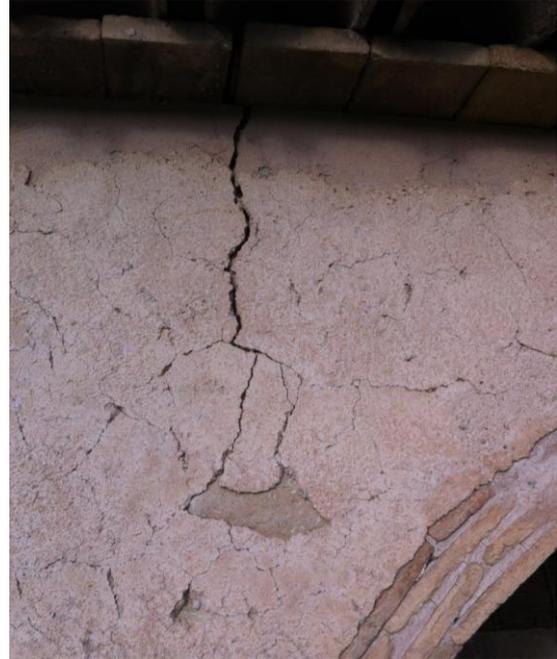
Grietas en la parte superior del arco.

Esquina superior izquierda de la fachada Oeste.
Fuente: Propia.

Grieta en esquina superior izquierda de la fachada Oeste.
Fuente: Propia.

Ubicación: Se encuentra en varios puntos de la fachada principal, fachada Oeste, siempre desde la cubierta hacia un punto débil, los arcos.

Descripción de la lesión: Es una grieta, con incluso desconchado (lesión que se explicará más adelante) del revestimiento, esta empieza desde la cubierta y baja en vertical.

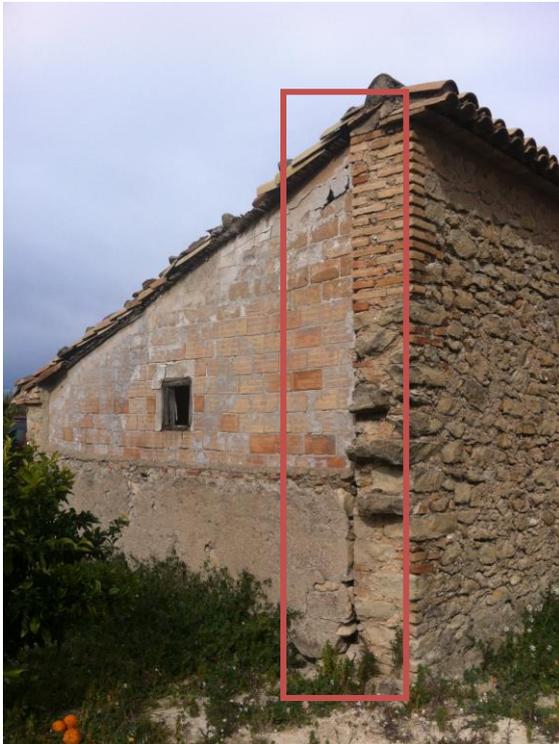
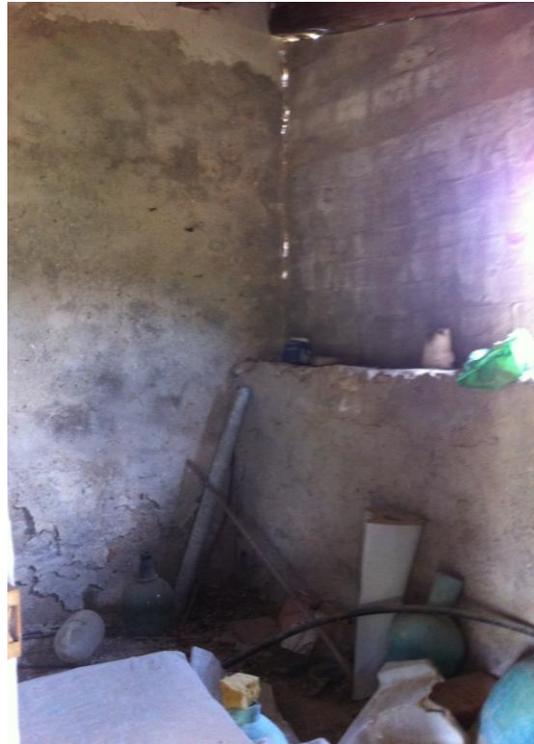
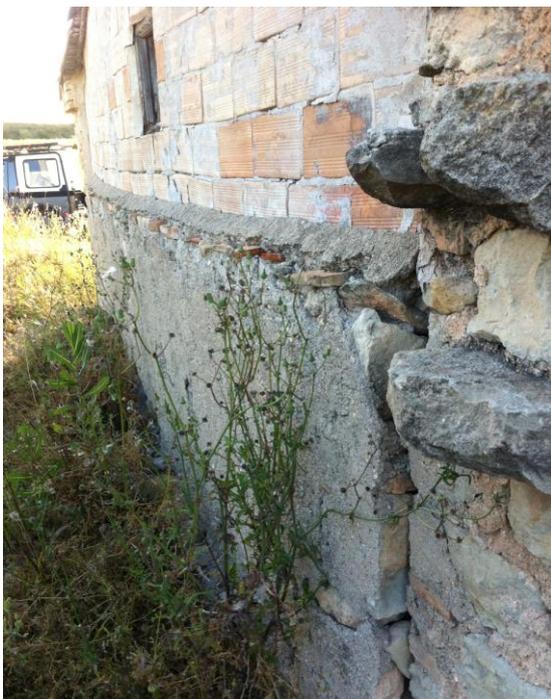
Grietas entre muro de la fachada Este y fachada Sur.

Grieta entre la fachada Sur y la fachada Este. Exterior.
Fuente: Propia.

Grieta entre la fachada Sur y la fachada Este. Interior,
trastero.
Fuente: Propia.

Grieta entre la fachada Sur y la fachada Este.
Exterior
Fuente: Propia.

Ubicación: Esta grieta está ubicada entre la fachada Sur y la fachada Este.

Posibles causas: Es una falta de traba debido a una mala ejecución, ya que se ha llegado a la conclusión de que en algún punto en la historia de este Riurau el muro original de la fachada Sur se derrumbó y se realizó este en los materiales que tenían a su disposición en esa época. A parte de la falta de traba, también hay un posible asentamiento del terreno que ha provocado el movimiento del muro actual, por lo que se ha despegado el muro Sur provocando esta gran grieta.

Efectos secundarios: Puede que evolucionen los movimientos del terreno de manera que se abra la grieta, incluso se derrumbe el muro Sur y quede el trastero a la intemperie.

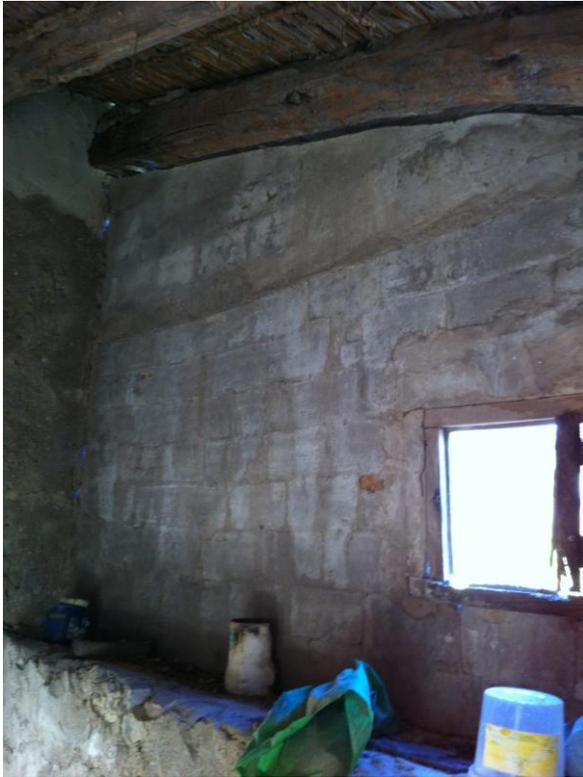
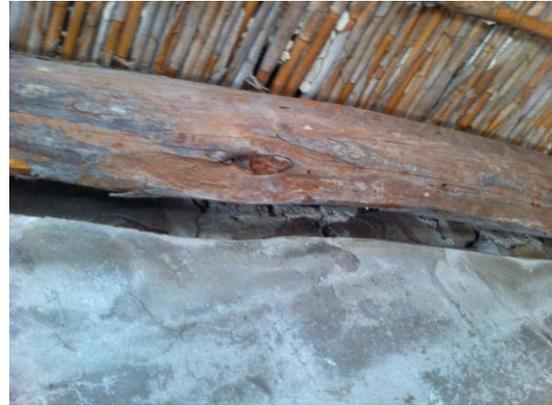
Grietas entre muro de la fachada Sur y la viga.

Grieta entre la fachada Sur y el la viga.
Fuente: Propia

Grieta entre la fachada Sur y el la viga. Interior del trastero.
Fuente: Propia

Ubicación: Grieta ubicada en el muro Sur entre éste y el forjado.

Descripción de la lesión: Grieta distribuida a lo largo de la viga, ya que se ha despegado el tabique de la viga.

Posibles causas: esta provocado por los mismos motivos que la lesión anterior, ya que se trata del mismo muro, ha habido un posible movimiento de tierras y la falta de traba, provocan este desplazamiento y por tanto la consiguiente grieta.

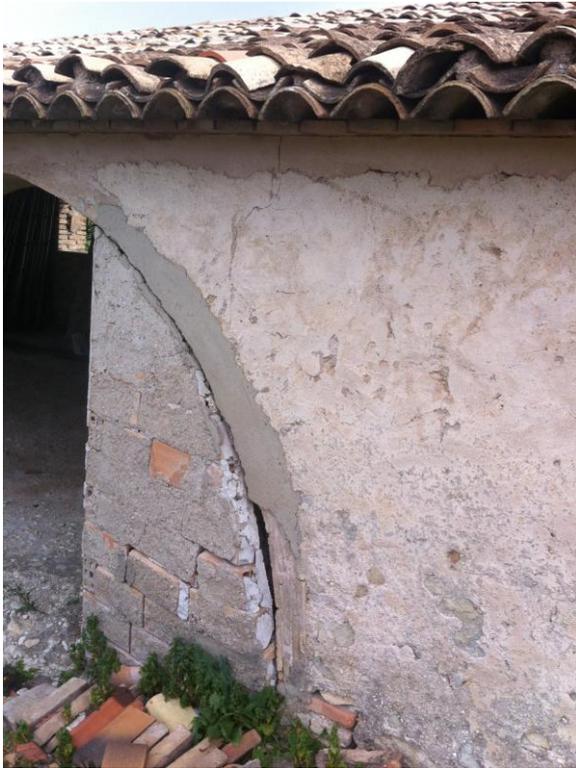
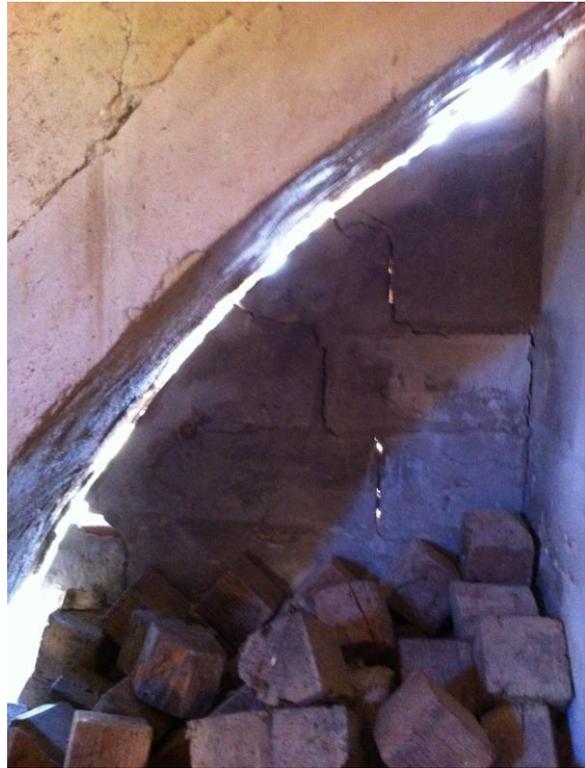
Grietas entre muro de la fachada Oeste y tabique ejecutado a posteriori cerrando el trastero.

Grieta entre la fachada Oeste y el nuevo tabique.
Desde el exterior.
Fuente: Propia.

Grieta entre la fachada Oeste y el nuevo tabique.
Desde el interior.
Fuente: Propia.

Ubicación: Es una tabique ubicado en el arco de mas hacia la derecha de la fachada Oeste, que se realizo para cerrar una parte del Riurau y convertirlo en el trastero.

Descripción de la lesión: Esta lesión, al igual que la anterior, no es un muro pero si un pequeño tabique hecho a posteriori y con los materiales de los que disponían en el momento, es una grieta a lo largo del perímetro del tabique.

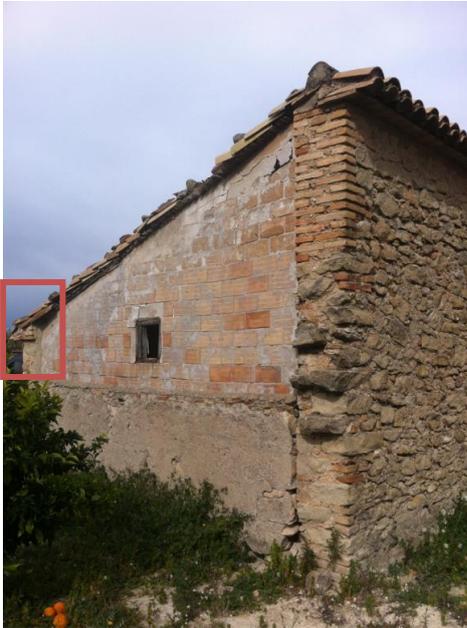
Grieta en el alero.

Fachada Sur.
Fuente: Propia.

Descripción de la lesión: Es una grieta vertical de gran envergadura y se encuentra sobretodo en materiales no trabados en este caso.

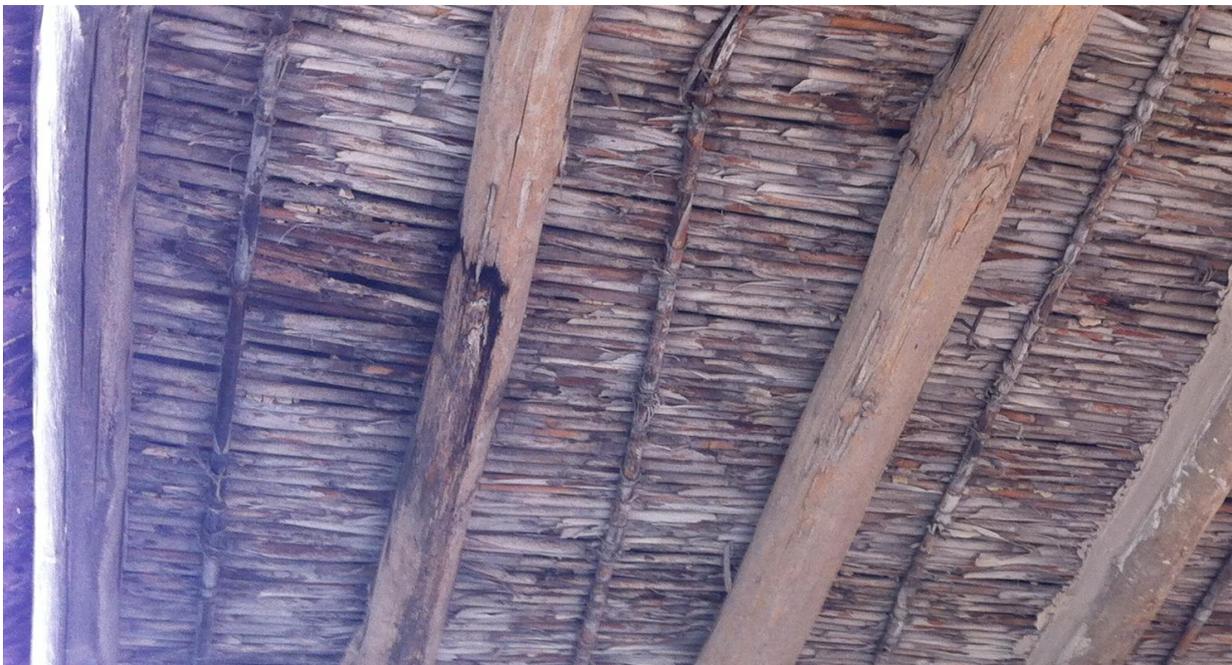
Vigas afectadas. Forjado del corral.
Fuente: Propia.

Ubicación: Se encuentra en el forjado del espacio de más al Norte de la edificación, exactamente es el forjado del corral.

Descripción de la lesión: Es una grieta en una de las vigas, por lo que hay una flecha importante en el forjado.

Efectos secundarios: Un posible efecto es a partir de la rotura de esta viga, las otras no soporten la carga y haya un colapso de las siguientes vigas dando lugar a la caída de toda la cubierta del corral.

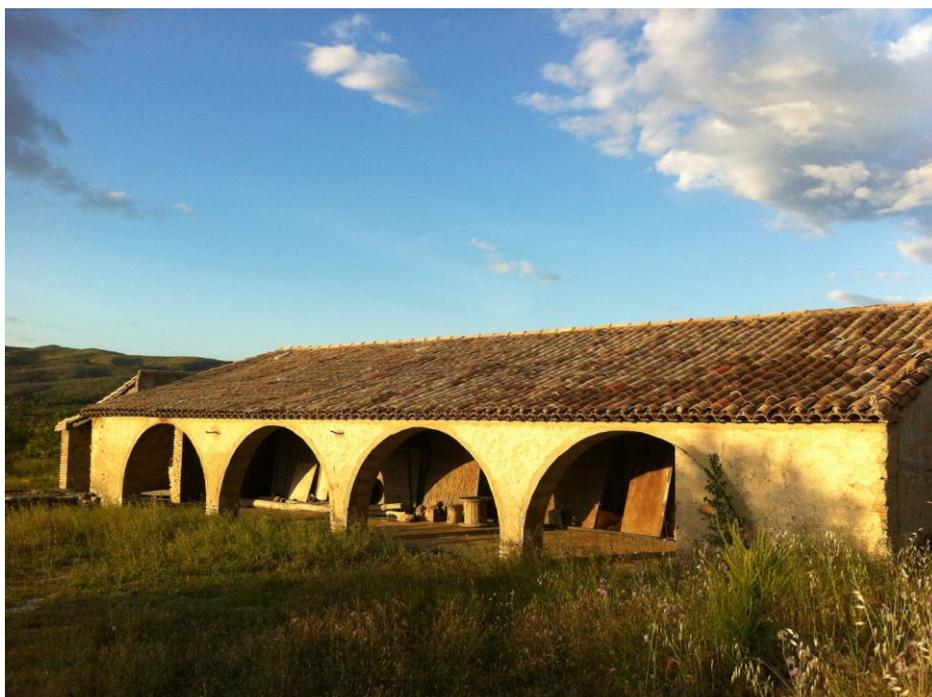
Secadero.
Vegetación superior
Fuente: Propia.

Ubicación: Por la ubicación del edificio y la falta de mantenimiento se encuentra vegetación superior en muchas zonas del Riurau, en el corral, en el secadero y en todo el perímetro de la edificación, incluso hay una poco vegetación como vemos en la imagen, en la entrada al trastero.

Efectos secundarios: Puede provocar grietas en el pavimento, incluso en la fachada por el crecimiento excesivo de vegetación en el perímetro del Riurau.

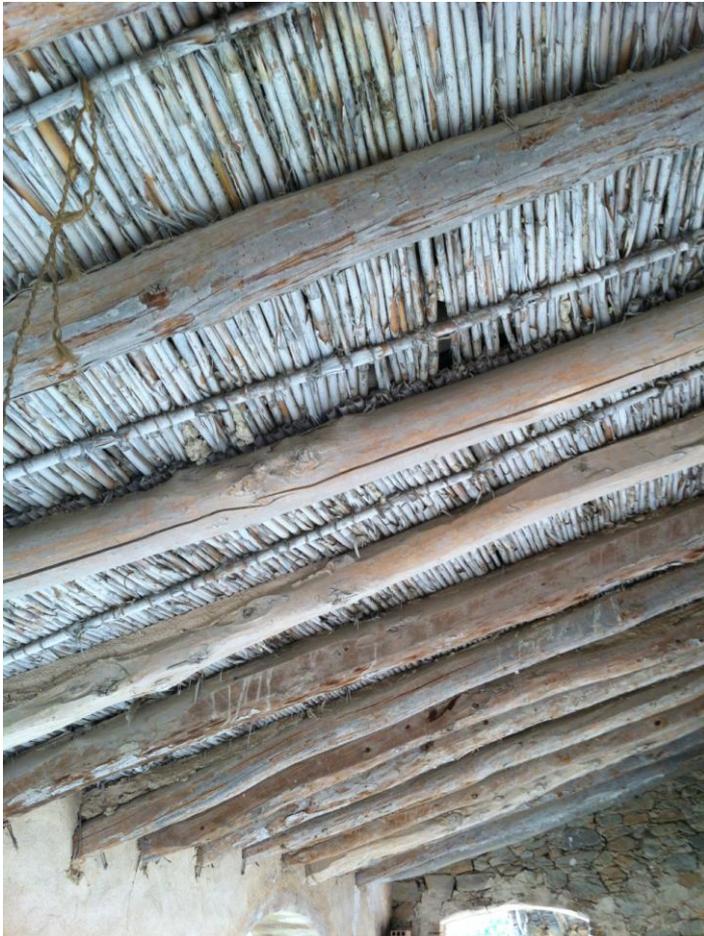
Forjado nave principal.
Xilófagos.
Fuente: Propia.

Descripción de la lesión: La carcoma coloniza de manera que entra por grietas o pequeños agujeros, donde deposita los huevos y cuando estos huevos se convierten en larvas, entonces las larvas se encargan de excavar pequeñas galerías por dentro de la madera para alimentarse.
