MÉTODOS DE INTERVENCIÓN PARA LA CONSERVACIÓN DE BASTIDORES FIJOS COMO ELEMENTO HISTÓRICO DE LAS PINTURAS SOBRE LIENZO

María Castell Agustí, Susana Martín Rey, Cristina Robles de la Cruz, Adrián Robles Andreu y Vicente Guerola Blay

Instituto Universitario de Restauración del Patrimonio de la Universitat Politècnica de València

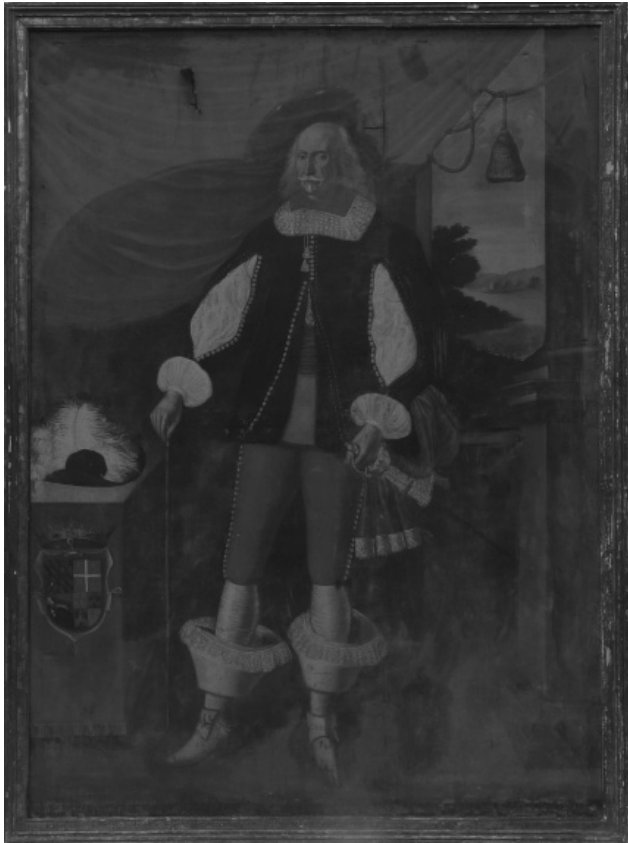
El caso que nos ocupa, un lienzo de 251 x 180 cm, pintado por Vicente Ayerbe¹ en 1665 y que representa al "Barón de Torres Torres" (Ver Figuras 1 y 2), no es una excepción. La obra fue sometida a un estudio pormenorizado desde diferentes puntos de vista: documental, material, estético y conservativo, para tomar las decisiones pertinentes de intervención.

Figura 1. Lienzo de 251 x 180 cm, pintado por Vicente Ayerbe¹ en 1665 y que representa al "Barón de Torres Torres". Anverso

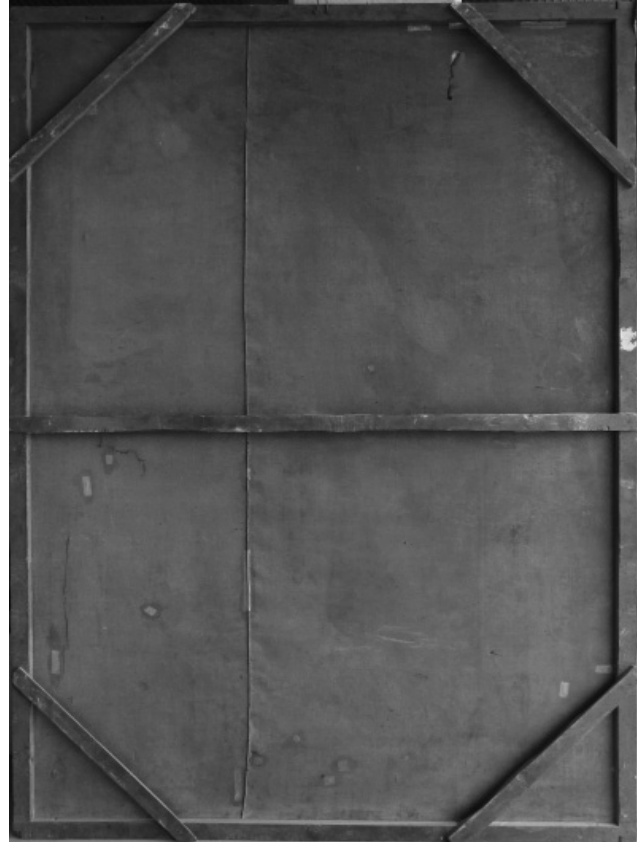
Figura 2. Lienzo de 251 x 180 cm, pintado por Vicente Ayerbe¹ en 1665 y que representa al "Barón de Torres Torres". Reverso

Lo más evidente era la oxidación de las fibras textiles que oscurecían de forma general la superficie del reverso, así como la pérdida de elasticidad y resistencia, destacando sobre todo la rigidez presente en la costura. Debido al peso del lienzo y a un incorrecto tensado la obra presentaba deformaciones en el plano, más acusadas en la parte inferior.

Todo el perímetro de la obra mostraba perforaciones y agujeros causados por la herrumbre y oxidación de los clavos que sujetaban la tela al bastidor, debilitando la zona circundante. Otros desgarros o rotos estaban dispersos por la superficie de la obra con pequeñas pérdidas de tejido, varios de ellos habían sido intervenidos con la colocación de parches no académicos.

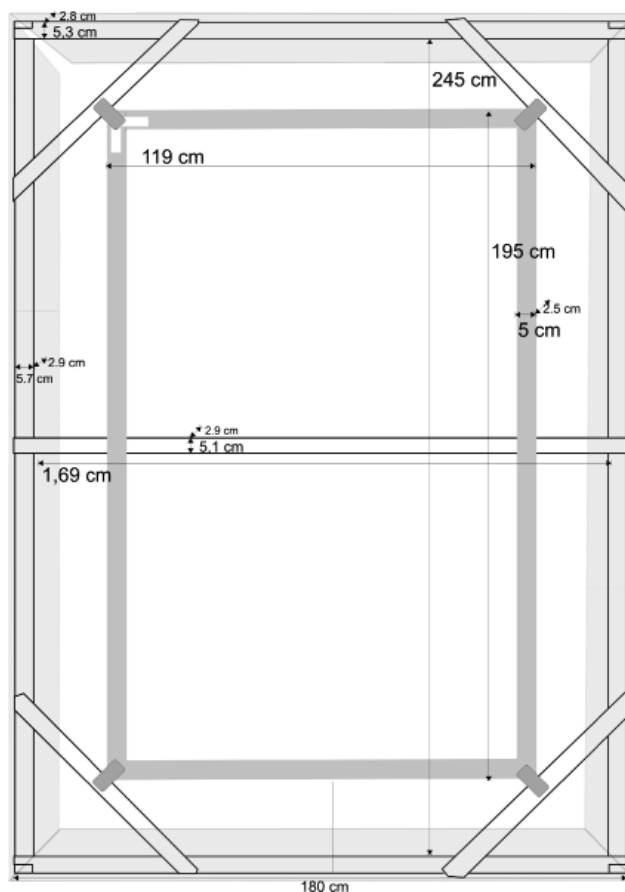
Figura 4. Estructura de lienzo. Croquis del diseño del bastidor de tensado.

Una vez terminado todo el tratamiento de restauración, se diseñó un nuevo sistema de tensado partiendo del bastidor de madera original, el cual permitiera darle a la estructura la movilidad que no presentaba, una mayor resistencia y una mejor estabilidad y correcta tensión de la obra (ver Figura 4). Este diseño parte como base de los trabajos realizados en la intervención de las pinturas de la Galería Dorada del Palau Ducal de Gandía que fueron intervenidos en el IRP en colaboración con la empresa Equilibrarte.⁵

Para reforzar y mantener la base de madera original se superpuso en todo su perímetro un perfil metálico atornillado, esta estructura

evitaba el contacto del tejido con el bastidor favoreciendo los movimientos y el deslizamiento de la tela. En la parte central se insertó otra estructura rectangular hueca con unas dimensiones de 195x119cm, rebajando el travesaño central en la zona de contacto para su correcto acople; se terminó de afianzar mediante escuadras metálicas a los refuerzos diagonales del bastidor original.

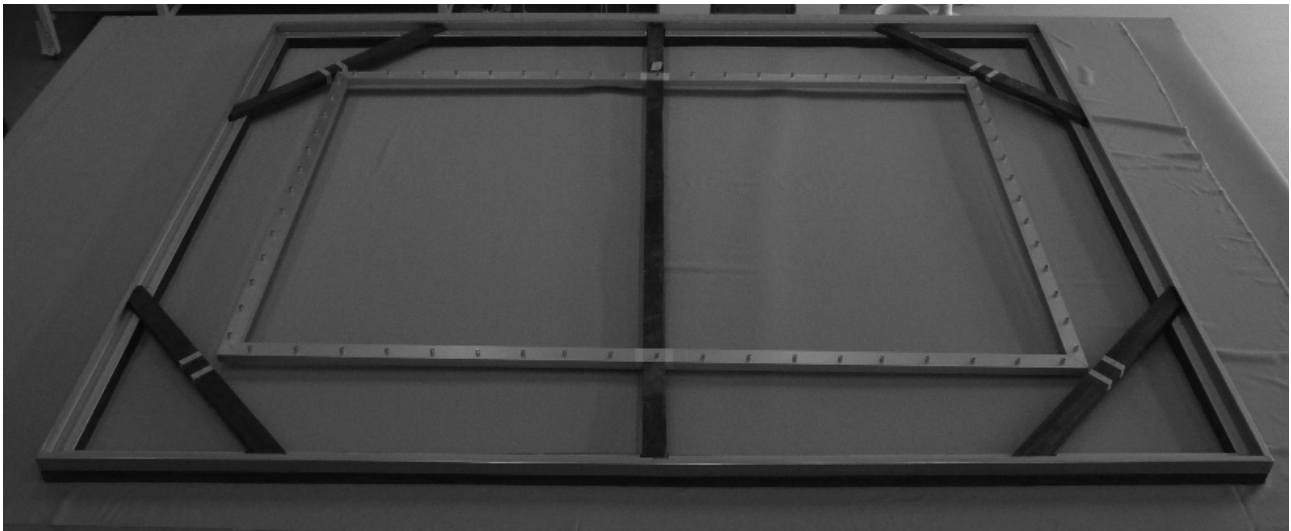
Figura 5. Tensado de la tela de protección sobre el bastidor.

Para llevar a cabo la tensión de la tela será necesaria la utilización de muelles⁶ sujetos a esta estructura interna, a través de un cable de acero trenzado y una varilla roscada que permita regular la tensión. Previo al tensado definitivo de la obra, se tensó con el método tradicional de grapado una tela 100% poliéster sobre el bastidor original como sistema de protección trasera de la obra. Con la pintura boca abajo, se centró el nuevo bastidor y se comenzó su preparación para el tensado (Ver Figuras 5 y 6).

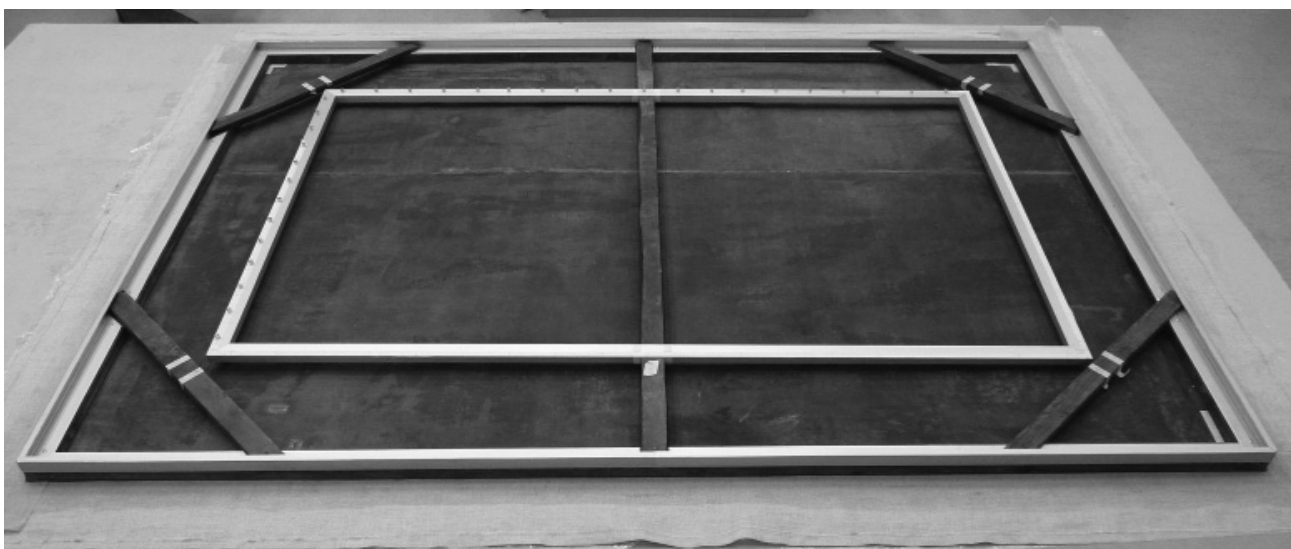
Figura 6. Preparación de la obra para su tensado.

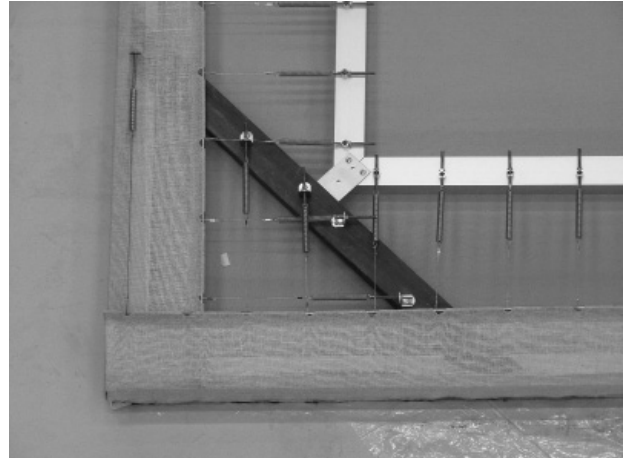
Figura 7. Detalle de tensado de una esquina del bastidor. Introducción de la varilla de acero inoxidable en el dobladillo de la tela, se fueron enganchando los hilos de acero trenzado unidos a los muelles

En la ranura de sostén que se preparó en la tela de los bordes de refuerzo, se realizaron pequeños cortes que coincidían linealmente con la posición de las piezas colocadas en la estructura metálica central. Simultáneamente a la introducción de la varilla de acero inoxidable en el dobladillo de la tela, se fueron enganchando los hilos de acero trenzado unidos a los muelles (Ver Figura 7). Esta

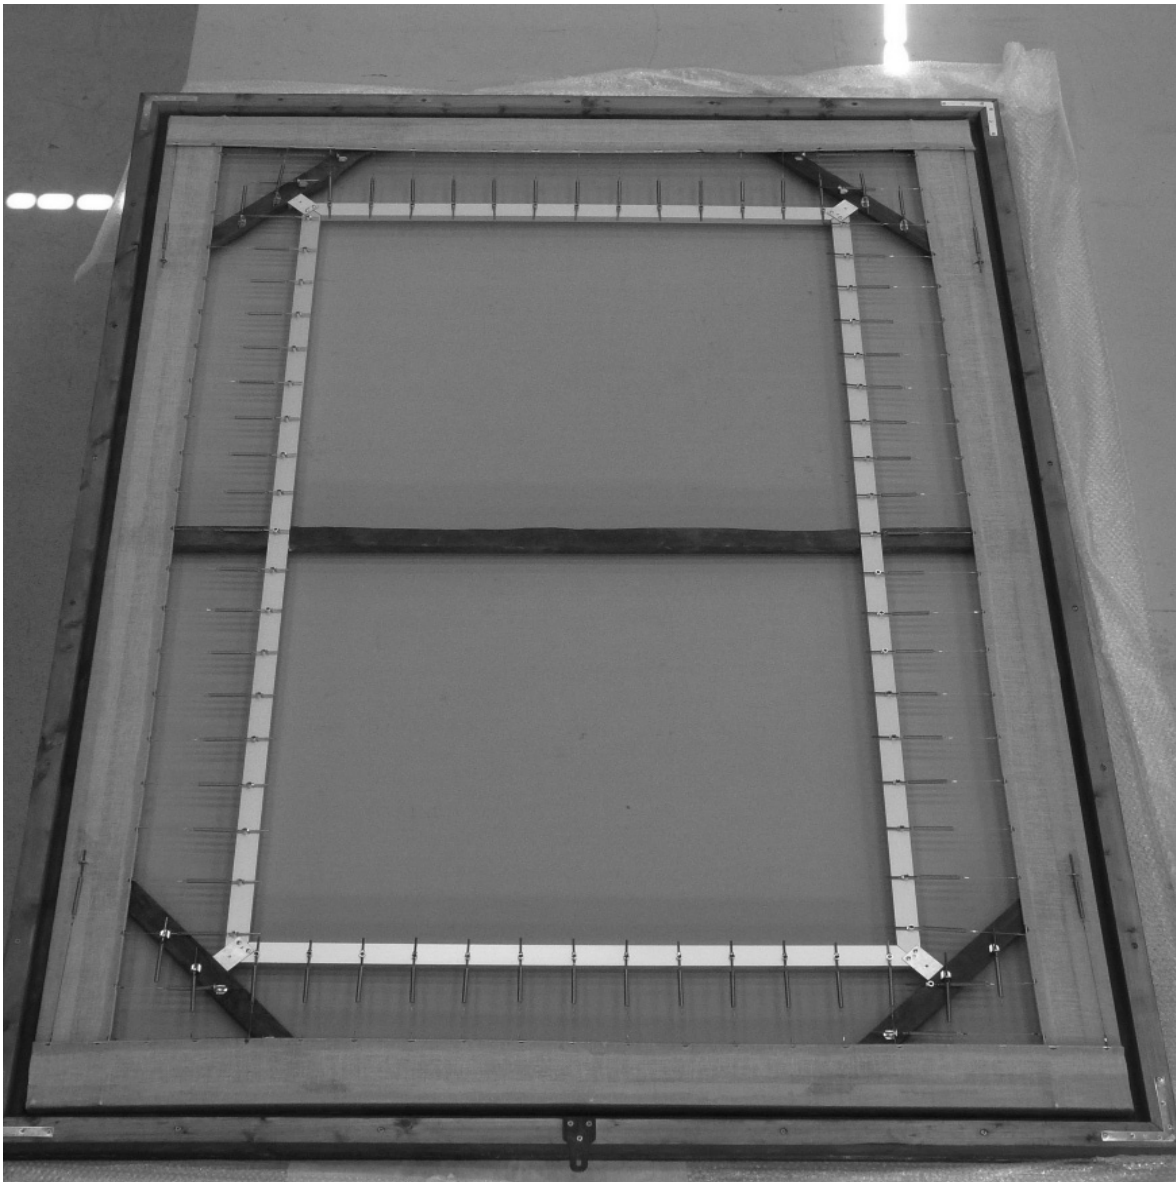
Figura 8. Vista general del sistema de tensado. Los hilos de acero junto con los muelles están sujetos y tensados a las tuercas situadas en la estructura central metálica

operación se realizó en los cuatro lados. Finalmente, los hilos de acero junto con los muelles fueron sujetos y tensados a las tuercas situadas en la estructura central metálica, la cual soportará toda la tensión de la obra y la distribuirá uniformemente sobre la superficie de la pintura (Ver Figura 8).
