Proyecto final de grado

**ESTUDIO PREVIO Y PROPUESTA DE INTERVENCIÓN  
EN CASA PAYESA**

Titulación: Grado en Arquitectura Técnica

Julio 2013

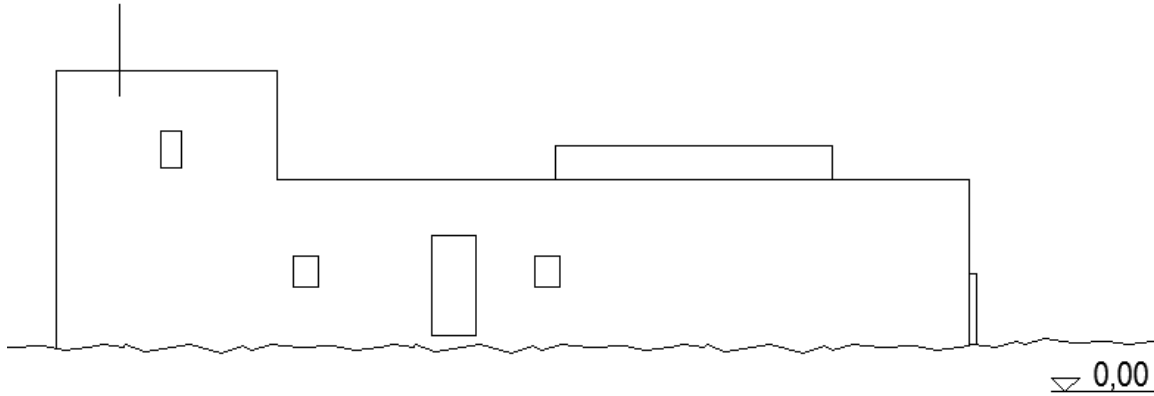
## FACHADA NORTE

Esta fachada está  
afectada por suciedad

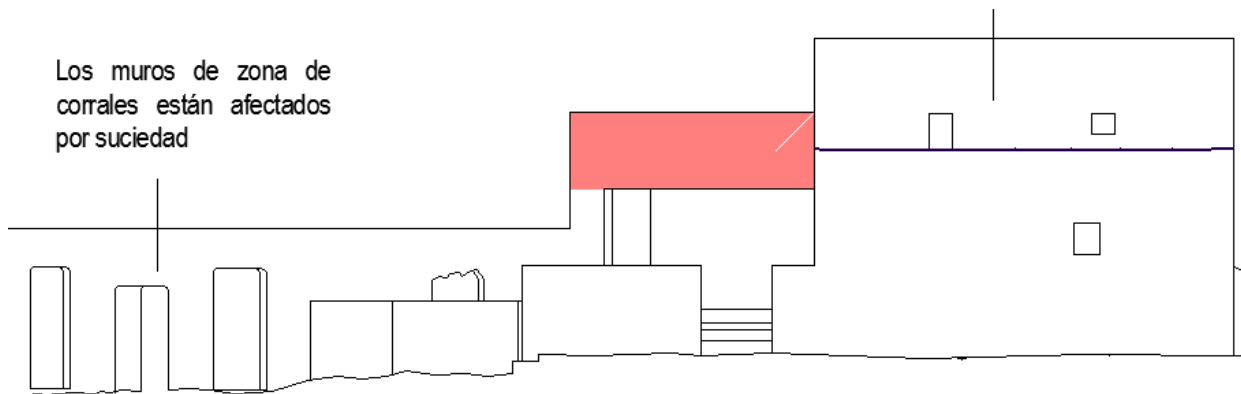
Los muros de zona de  
corrales están afectados  
por suciedad

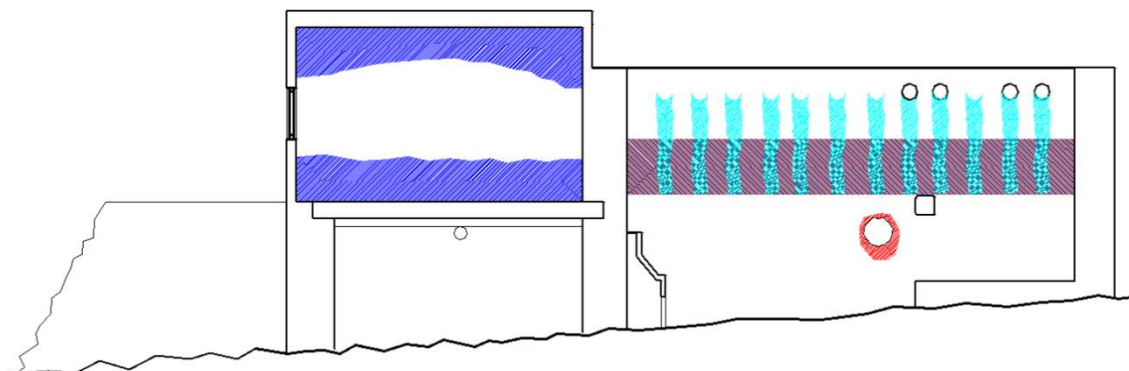
## SECCIÓN A-A'

- Ennegrecimiento por humo
- Lavado
- Humedad por filtración en cubierta
- Pérdida de material

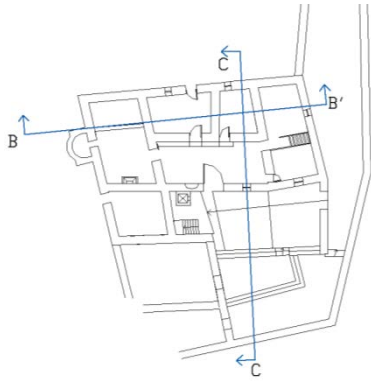
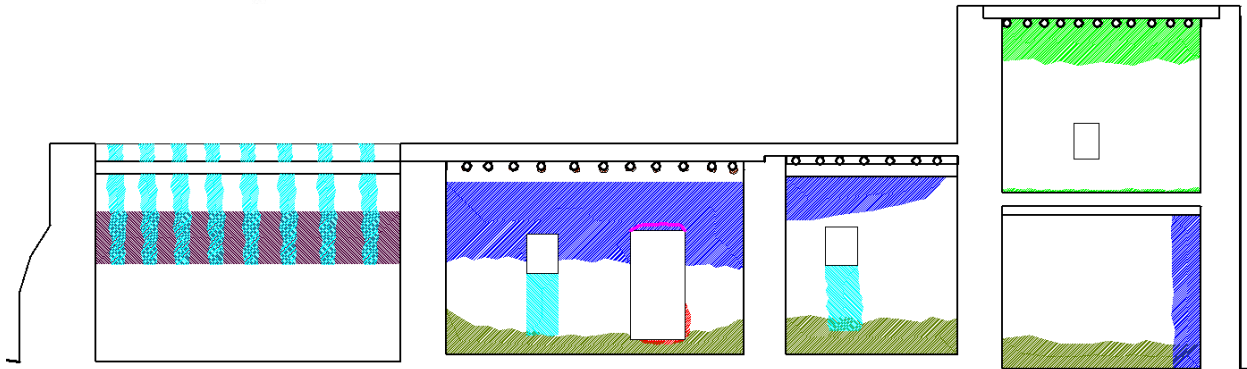
**SECCIÓN B-B'**

- Ennegrecimiento por humo
- Lavado
- Humedad por filtración en cubierta
- Pérdida de material
- Grietas
- Humedad por capilaridad
- Desprendimiento de material

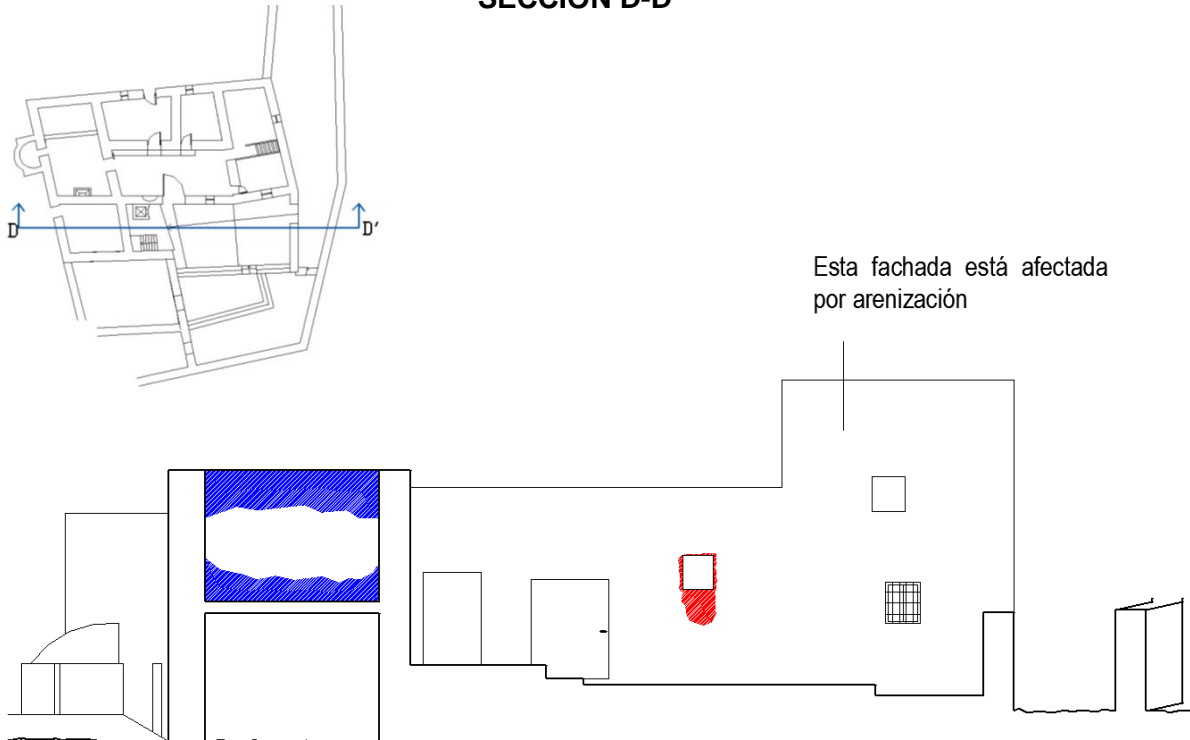
## SECCIÓN D-D'

- Humedad por filtración en cubierta
- Pérdida de material
- Arenización

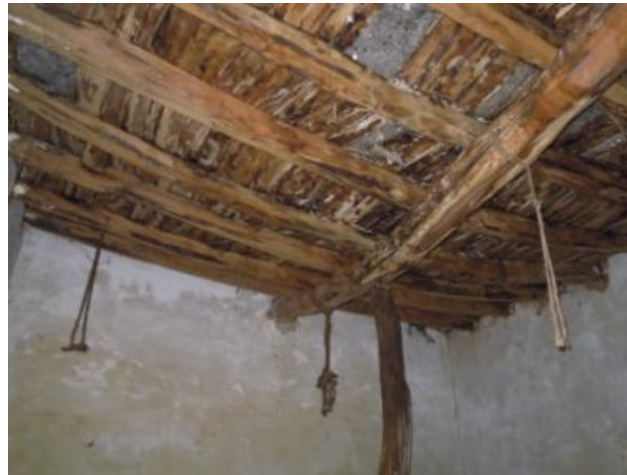
La entrada de agua de lluvia por la cubierta ha producido daños graves en la estructura de la cubierta, además de daños en el revestimiento de los muros.

Apuntalamiento de la jácena de una de las estancias

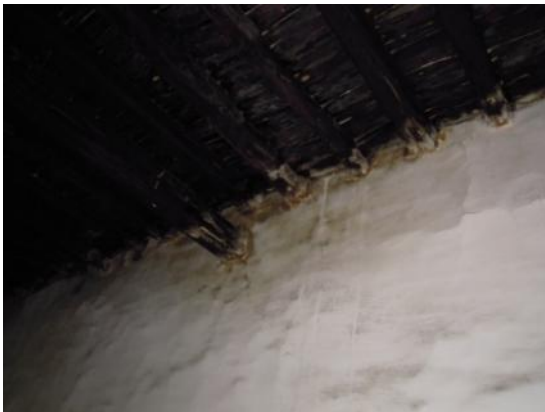
Además de los efectos en las vigas, también se han producido daños en el revestimiento del muro, ya que se pueden apreciar los abombamientos de las paredes. El agua que ha filtrado ha hecho que se separe por completo el revestimiento de la base (el muro), provocando que en muchas zonas el revestimiento se esté cayendo.

Abombamiento y caída de revestimiento del muro

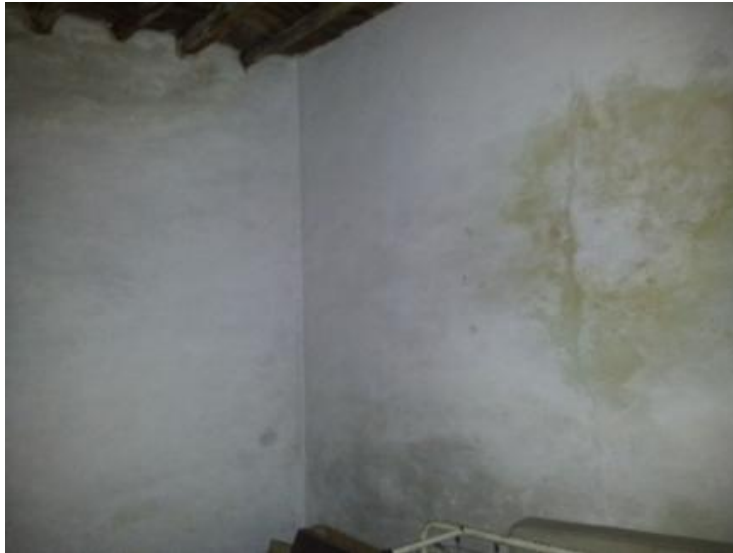
En la *casa de jeure 2* ha aparecido una mancha de color verdoso en el centro del muro de la derecha de la puerta de acceso, que parece no tener relación con las humedades anteriormente descritas, es decir, no proviene de la mala conexión de la cubierta, ni de la humedad que asciende del terreno.

Fotografía del muro afectado por mancha verdosa

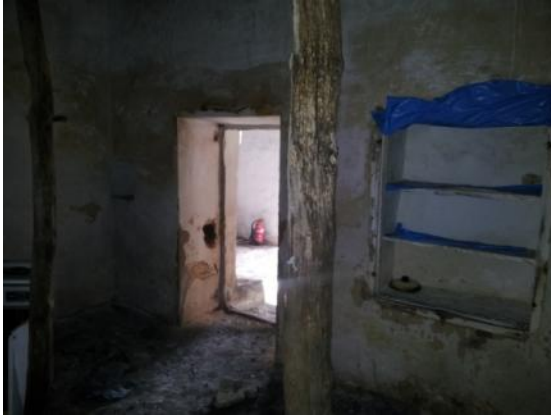
Se han producido unas manchas marrones y grietas en la parte superior de la puerta de acceso, zona de dintel de una de las habitaciones (*casa de jeure 1*), como puede apreciarse en las fotos.

Fotografías de la pared donde se ubica el dintel afectado

Los hongos han acelerado el proceso de pudrición de la madera, llevando a la falta de resistencia que necesita el dintel para poder soportar el peso superior del muro. Esto ha provocado en el muro unas grietas que dejan ver la falta de resistencia de ese dintel.

Este hecho ha provocado que se hayan creado grietas en el revestimiento de cal del muro, en la zona del dintel, además del color marrón que la zona ha adquirido.

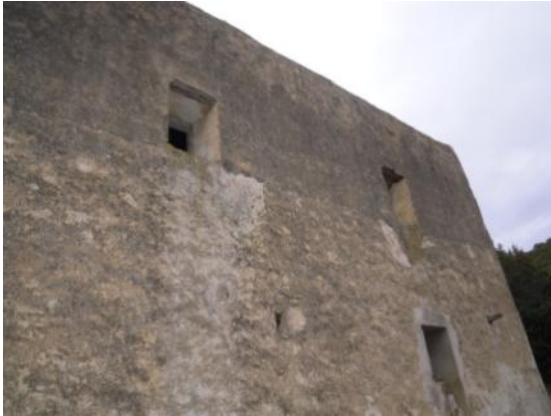
Ha aparecido una grieta en la fachada este de la casa payesa, al nivel de la planta superior, que alcanza horizontalmente la fachada de lado a lado. Esta grieta pasa por debajo de las ventanas de la planta superior.

Por la cara interior del muro, todo el revestimiento a la altura del suelo se ha caído, debido a la humedad que se ha producido por la junta del muro.

Fotografías de la fachada este

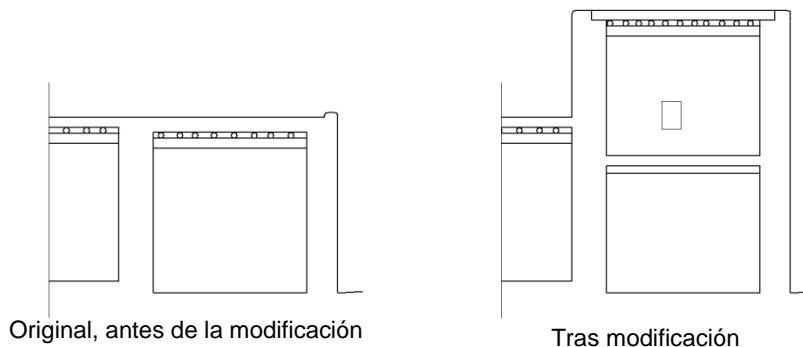
Aún así, en este caso se puede deducir que la causa de la grieta tan visible es el levantamiento del muro de la planta superior que se ha realizado posteriormente a la casa original, como se puede ver en la imagen posterior. Esto quiere decir, que en un principio, la vivienda se componía únicamente de planta baja, pero se modificó elevando los muros de la estancia orientada hacia el este, creando una estancia nueva en la casa.

Al elevar los muros, se ha creado una grieta, que puede apreciarse en la fachada este, a la altura de la junta del muro antiguo con la parte añadida posteriormente.

El daño que se ha producido por esta modificación es una grieta en el exterior del muro orientado al este, por debajo de la línea inferior de las ventanas del piso superior.

Estos daños están debilitando el muro a la altura de la zona afectada, por pérdida del material resistente, que puede provocar a largo plazo la caída de la parte superior del muro.

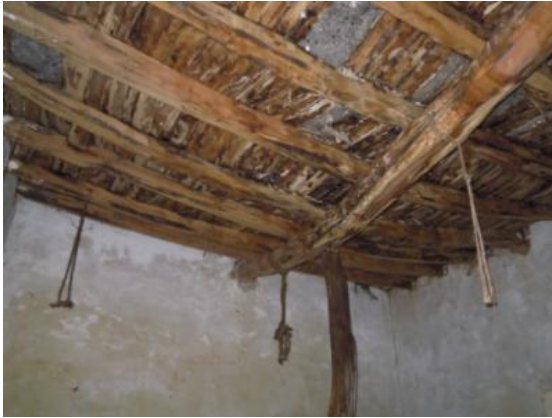
La primera intervención que se va a proponer es sobre el forjado de la *casa de jeure 1*, que en este momento está apuntalada con troncos de madera por la flecha tan grande que se ha producido.

Apuntalamiento de la jácena de la *casa de jeure 1*

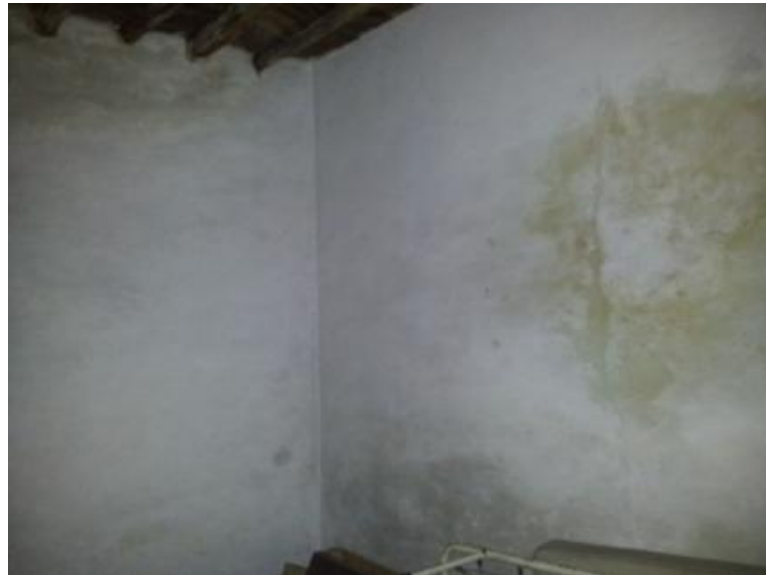
La segunda propuesta se basa en la intervención de un muro, afectado por una mancha de color verdoso en medio. Esta mancha ha aparecido por eflorescencia de un residuo cerámico, que en alguna intervención o reforma del muro, se ha colocado en el interior.

Mancha en muro afectado por residuo cerámico
