PROPUESTA DE INTERVENCIÓN VIVIENDA UNIFAMILIAR

(VIVER)

PROYECTO FINAL DE GRADO

C/ Castillo 31 Viver (Castellón)

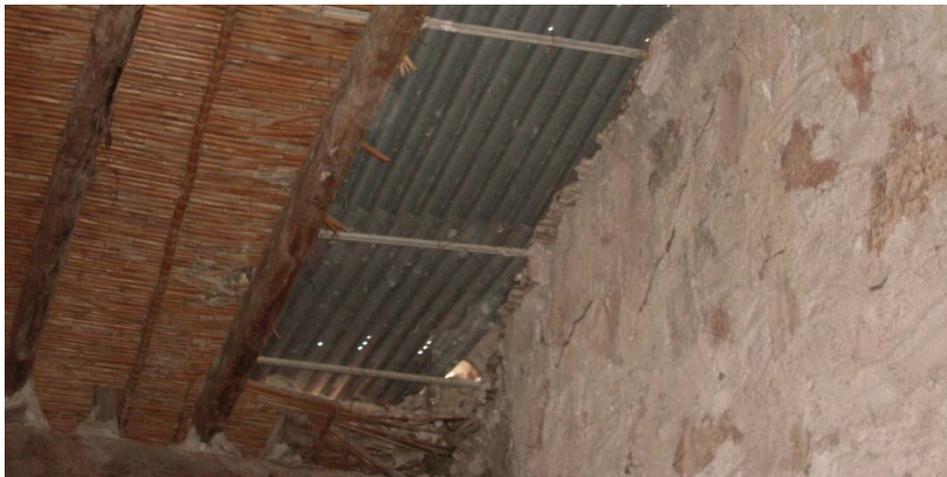
Actuaciones Inadecuadas

Únicamente se aprecian actuaciones realizadas posteriormente a su construcción en las cubiertas, que debido a su deterioro y a las filtraciones de agua, se han intervenido hace aproximadamente 10 años, según afirman sus propietarios.

Desgraciadamente las soluciones constructivas empleadas, distorsionan la imagen de construcción histórica y no resuelven los problemas debido a la incompatibilidad entre los materiales empleados y los utilizados en su origen.

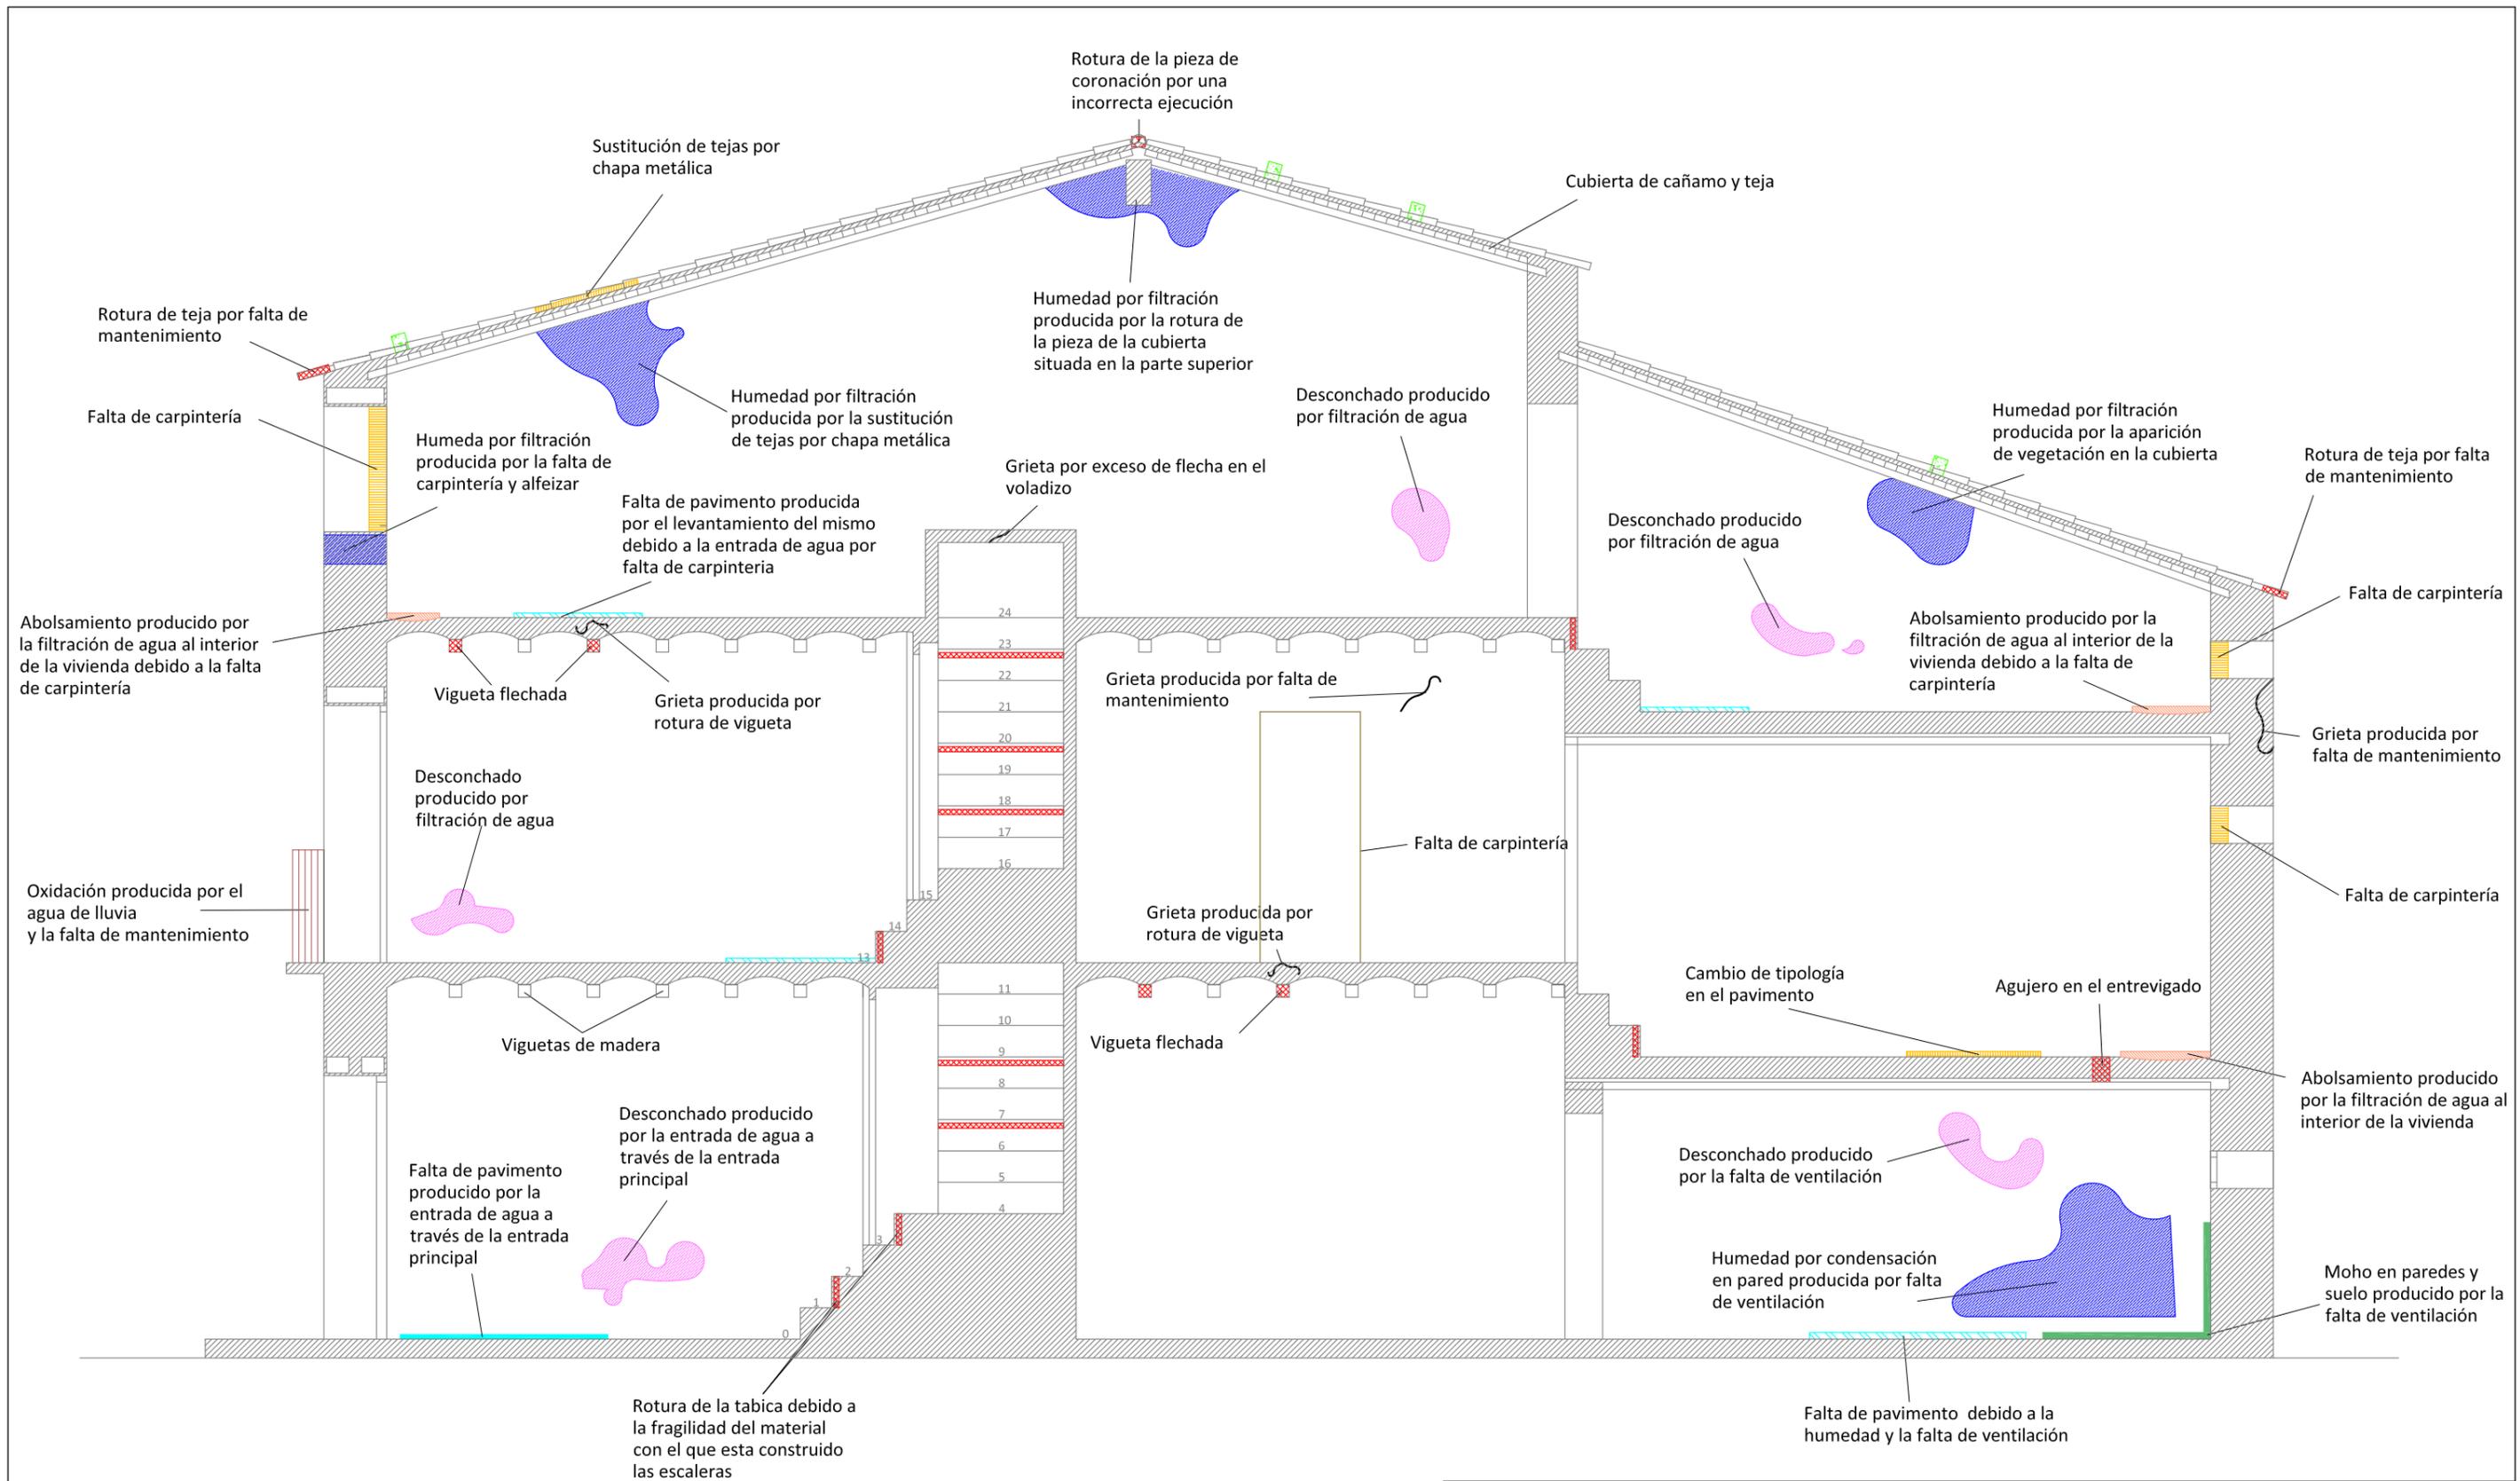
PFG		INTERVENCIÓN VIVIENDA UNIFAMILIAR	
PLANO		MAPEO DE LESIONES SECCIÓN LONGITUDINAL	Nº 6.3.5
ESCALA	FECHA	EMPLAZAMIENTO

Rotura de la pieza de coronación por una incorrecta ejecución

Humedad por filtración producida por la rotura de la pieza de la cubierta situada en la parte superior

Grieta por exceso de flecha en el voladizo

Grieta producida por falta de mantenimiento

Rotura de la tabica debido a la fragilidad del material

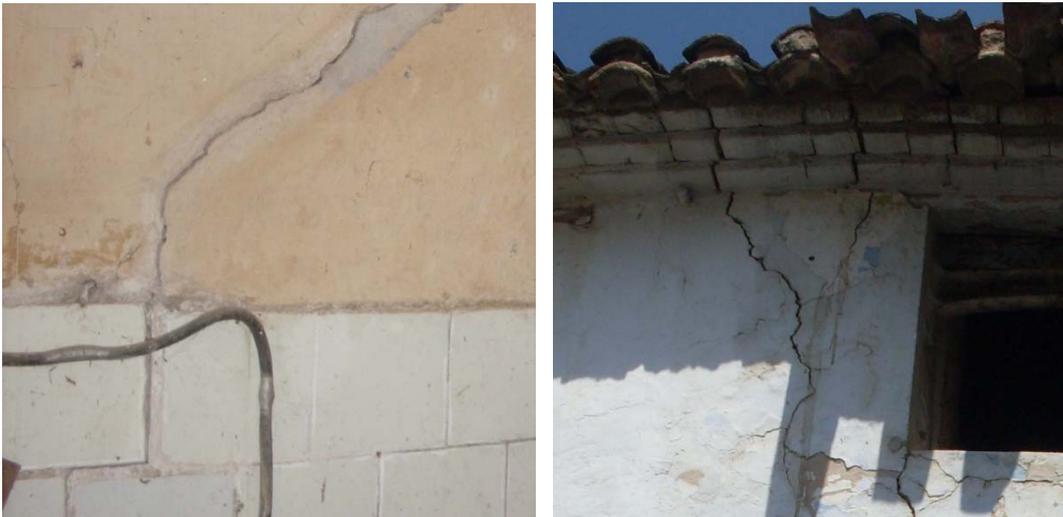
Grieta estabilizada con una inclinación aproximada de 45° que responde a un descenso en la cimentación o deslizamiento del firme de apoyo de la cimentación.

Filtraciones de agua a través de la grieta del muro.

1. Retirada manual del pavimento en la zona afectada
2. Excavación del terreno hasta una cota de profundidad de 0,60 m
3. Recalce de la cimentación en la parte interior del muro para frenar su descenso.
4. Inyección de motero grout, aumentando la resistencia de la cimentación y mejorando el apoyo de la cimentación sobre firme, eliminando todos los huecos existentes y mejorando sus características frente a la presencia de agua
5. Grapado y sellado de la grieta
6. Ejecución de forjado sanitario, mediante la colocación de varias hiladas de tabiques palomeros permitiendo la ventilación cruzada.
7. Colocación de bardos
8. Capa de compresión con mallazo- electrosoldado
9. Colocación de piezas del pavimento antiguo
