P.F.G.

*Restauración y conservación del patrimonio
construido. Concepto, técnicas y proceso.*

MOLINO DE FORÉS

MILLÁ MARTÍNEZ, ALBERTO

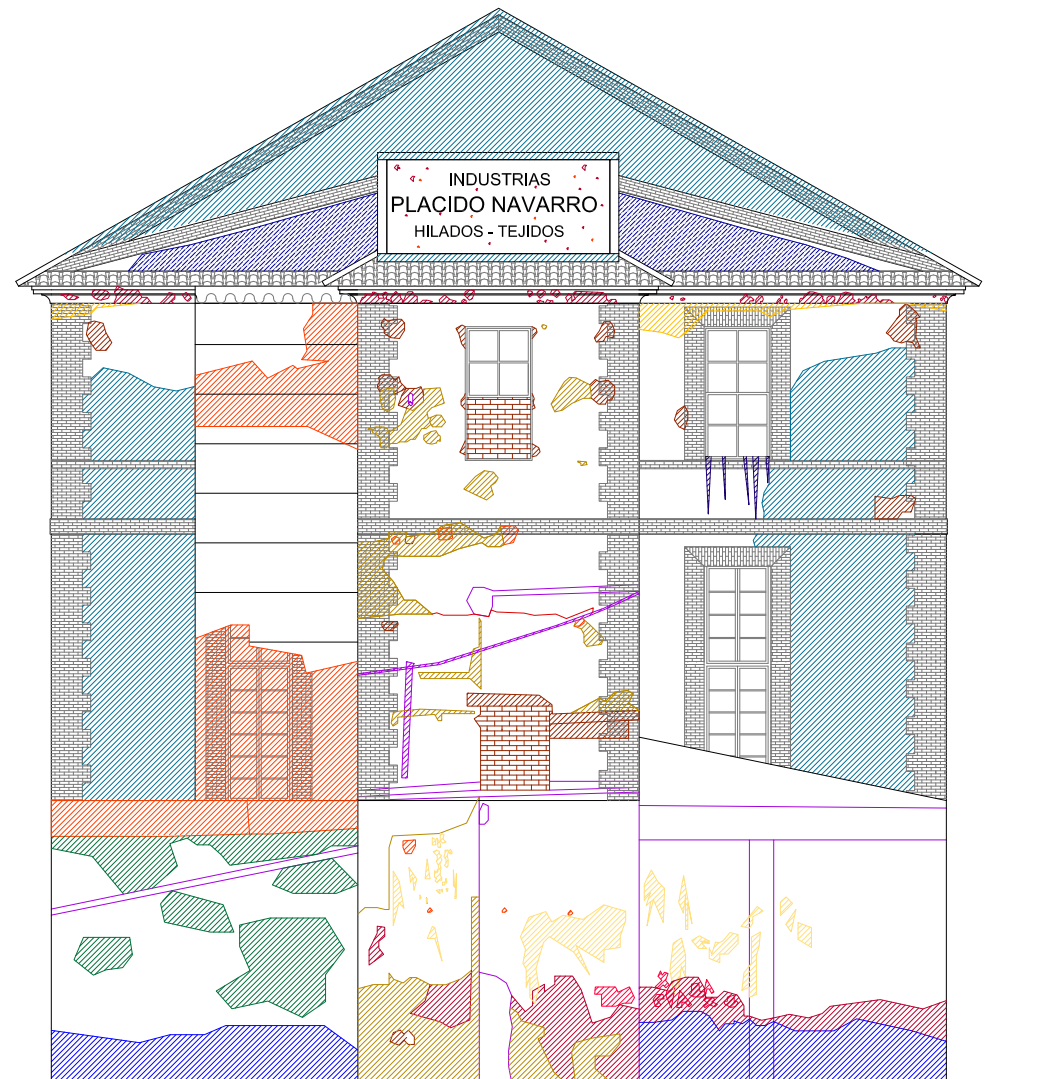
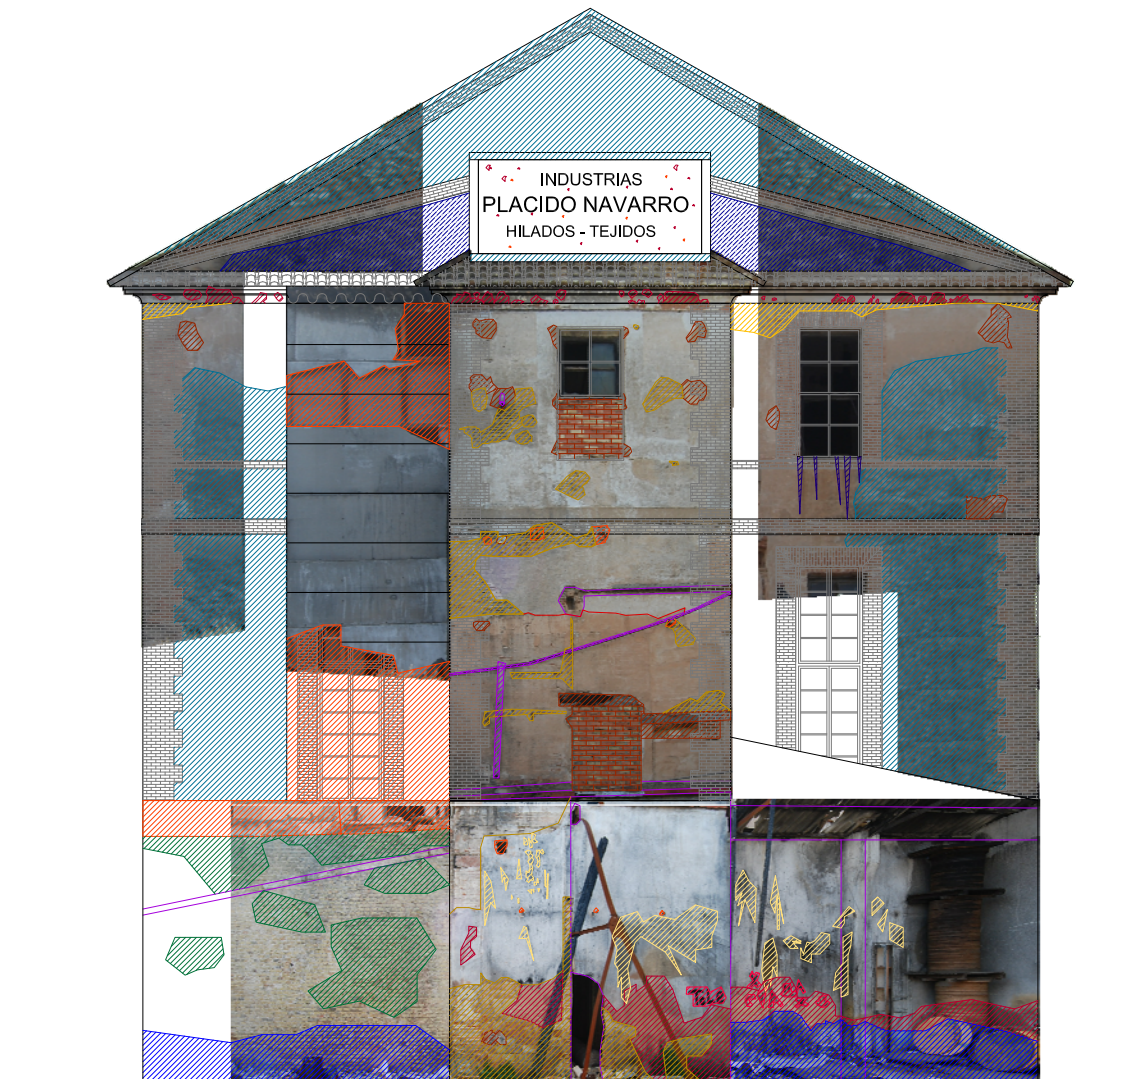
ALZADO NOROESTE

-   Grietas o fisuras
-   Intervenciones impropias
-   Humedades
-   Exfoliación
-   Desconchado
-   Pérdida de material
-   Suciedad
-   Manchas
-   Ennegrecimiento
-   Enmugrecimiento
-   Lavado
-   Graffitis
-   Vaciado de juntas
-   Elemento impropio

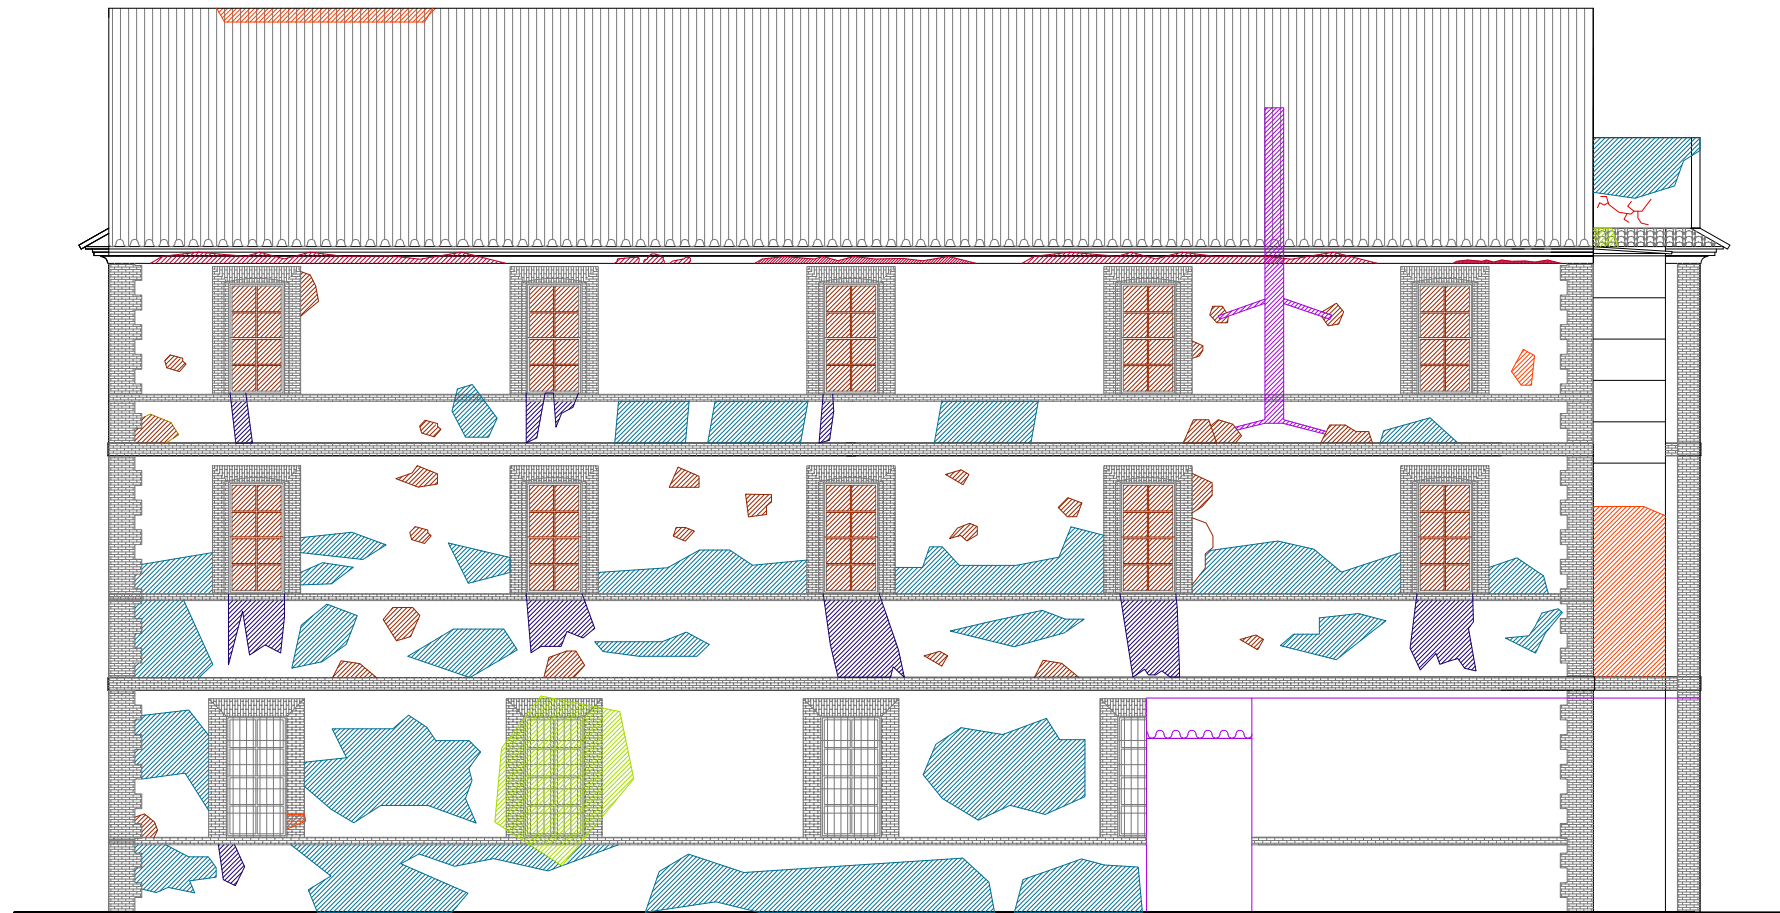
ALZADO NORDESTE

-   Grietas o fisuras
-   Vegetación
-   Intervenciones impropias
-   Exfoliación
-   Desconchado
-   Elemento impropio
-   Suciedad
-   Ennegrecimiento
-   Pérdida de material
-   Lavado

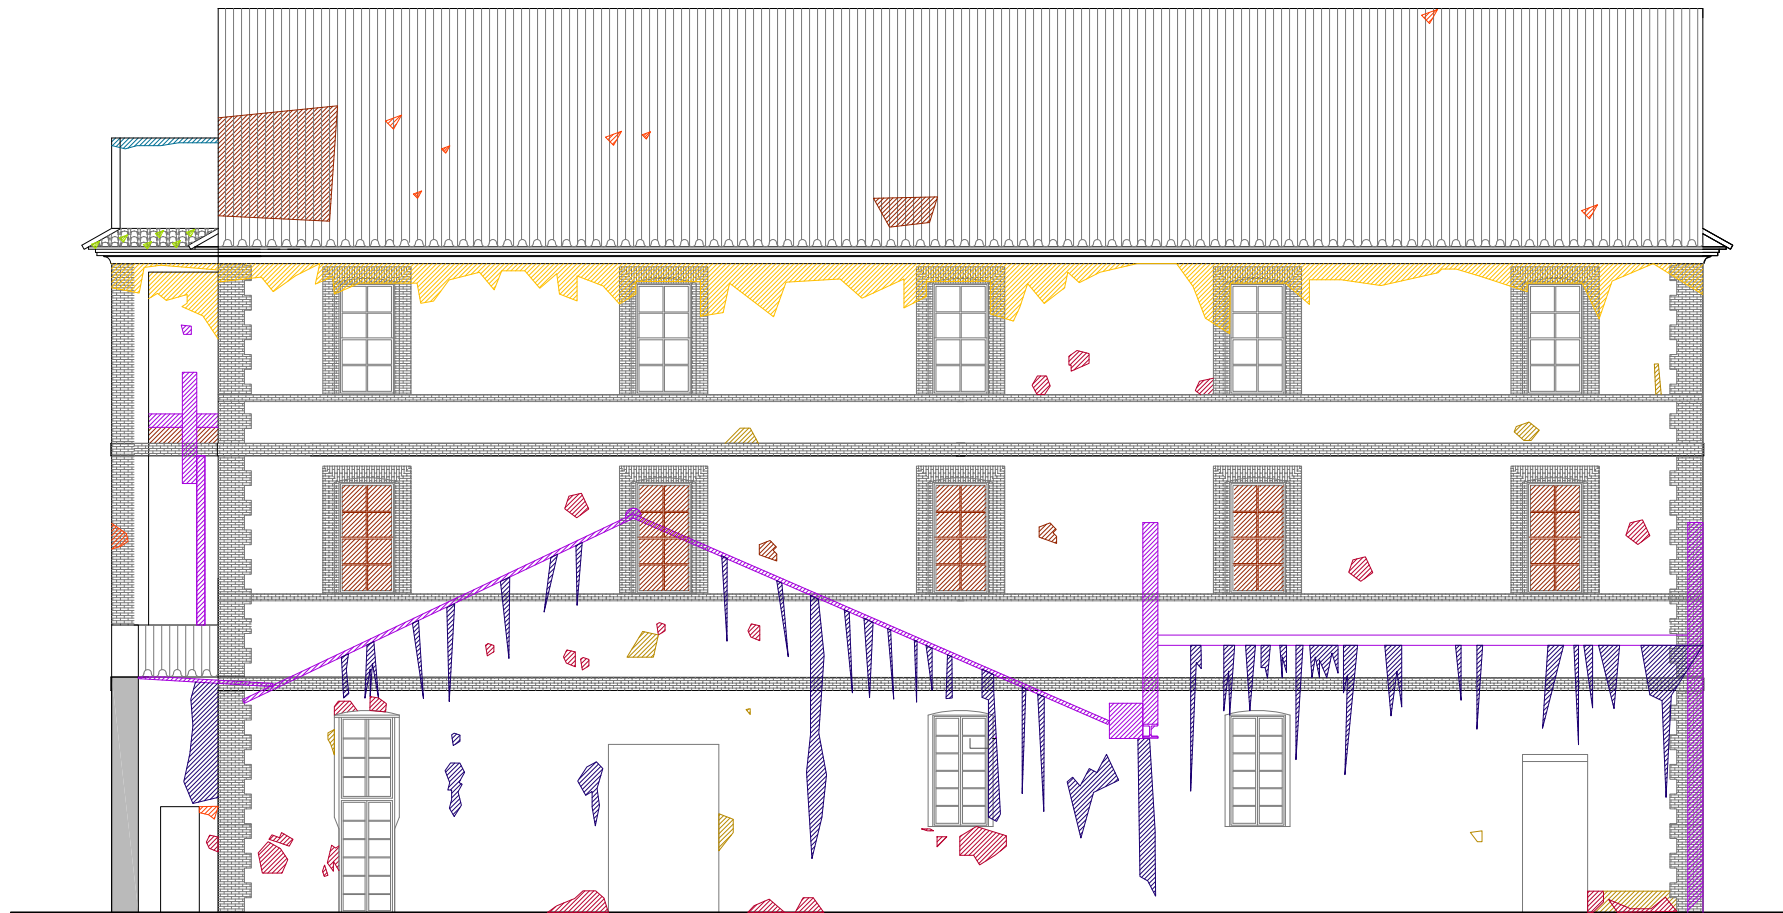
ALZADO SUDOESTE

- Intervenciones impropias
- Humedades
- Exfoliación
- Desconchado
- Pérdida de material
- Eflorescencias
- Vegetación
- Lavado
- Suciedad
- Vaciado de juntas
- Elemento impropio

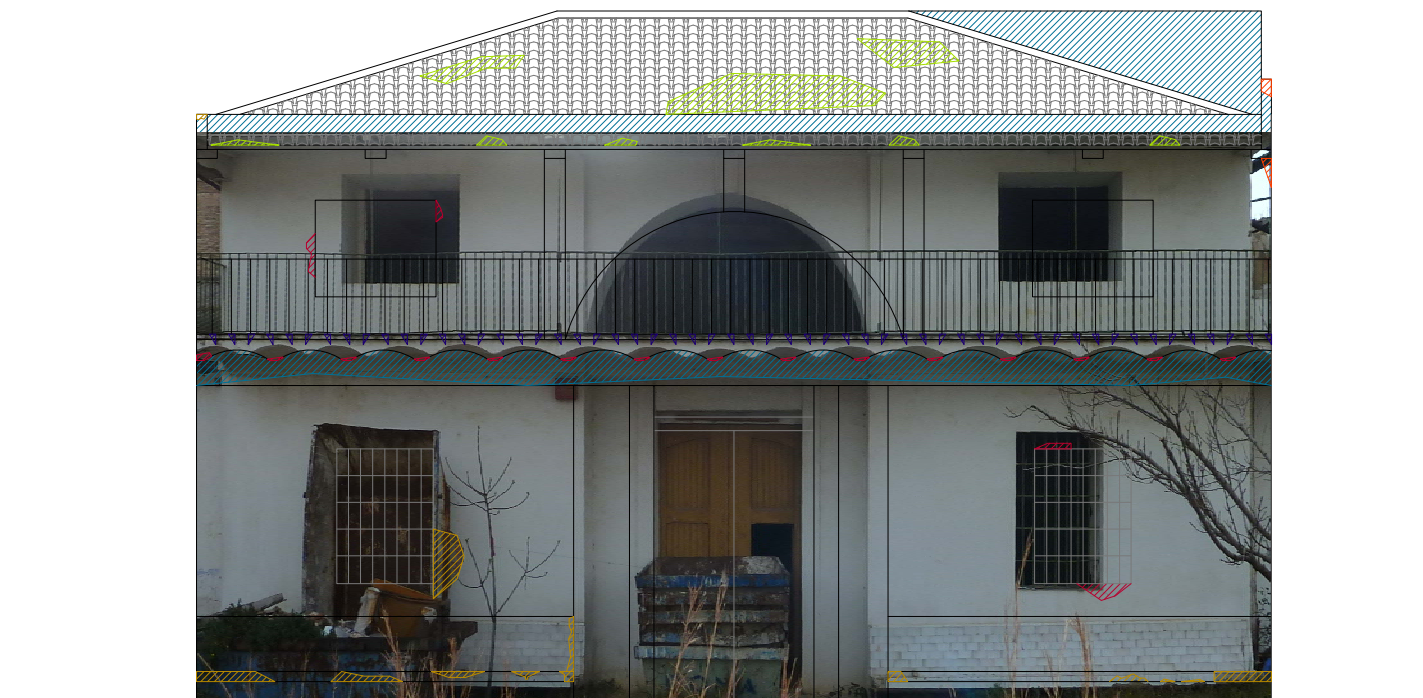
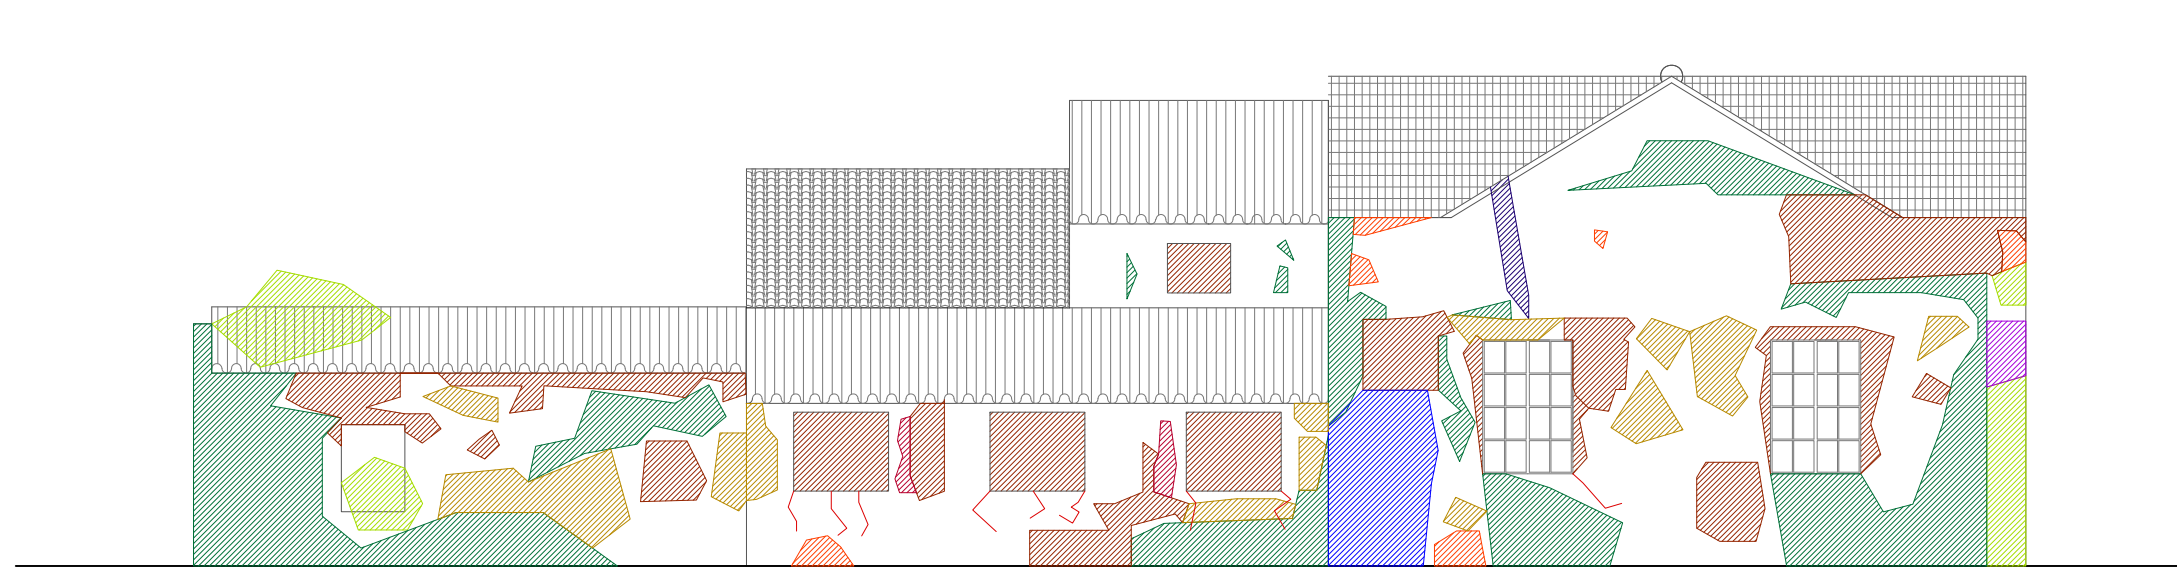
-   Exfoliación
-   Desconchado
-   Pérdida de material
-   Vegetación
-   Ennegrecimiento
-   Suciedad

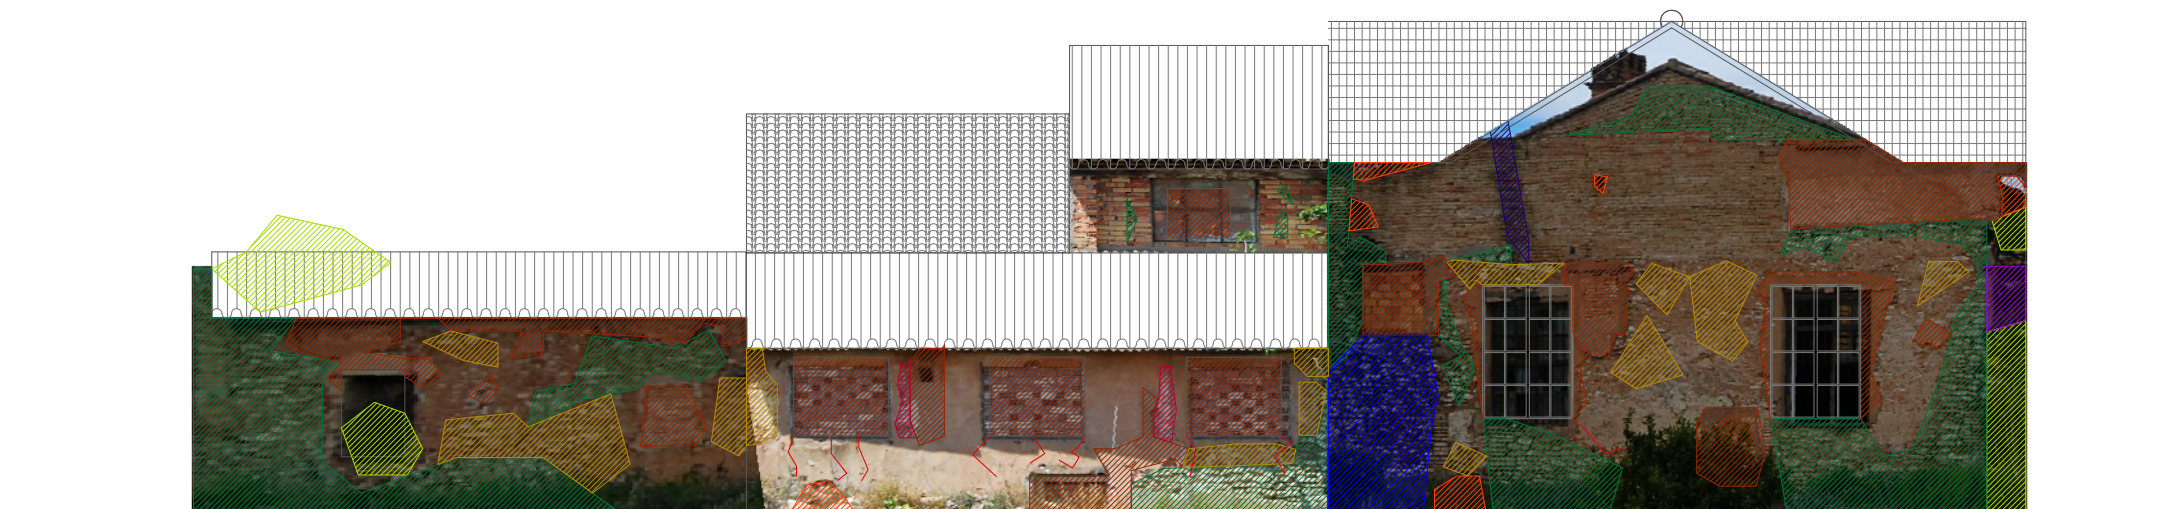
-   Humedades
-   Exfoliación
-   Desconchado
-   Pérdida de material
-   Suciedad
-   Grietas o fisuras
-   Vegetación
-   Intervenciones impropias
-   Vaciado de juntas
-   Elemento impropio

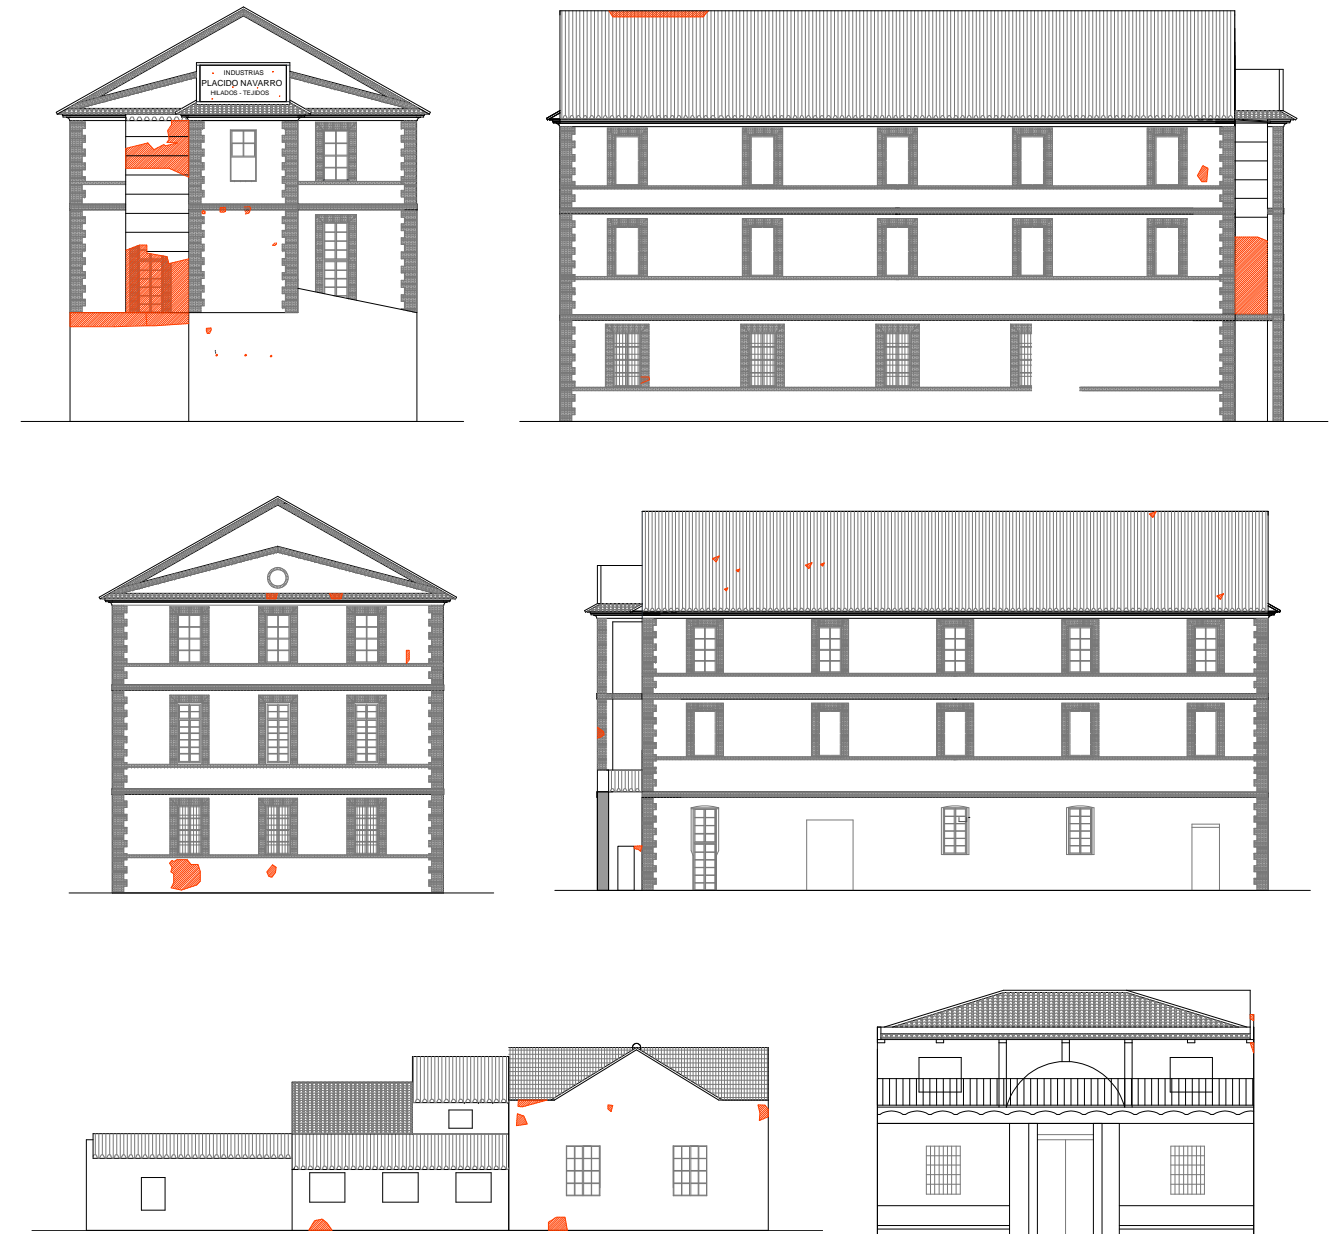
11.4.3. Tipo de lesión: Pérdida de material

Se encuentra en todos los paramentos de forma parcial o total:

Desprendimiento de parte o total de piezas que conforman los paramentos.

Debido al ambiente al que han estado sometidos los paramentos durante un periodo de tiempo muy largo, los materiales que lo conforman sufren daños, provocando en ocasiones la pérdida parcial o total del elemento.

-Comprobación del estado general del acabado, tanto en las zonas lesionadas como del resto, sobre todo de las partes que podríamos llamar conflictivas.

-Demolición parcial o total del acabado y saneado del mismo, lo que incluye, no sólo la parte lesionada sino los alrededores y, ante la duda, todo el paño donde aparece la lesión.

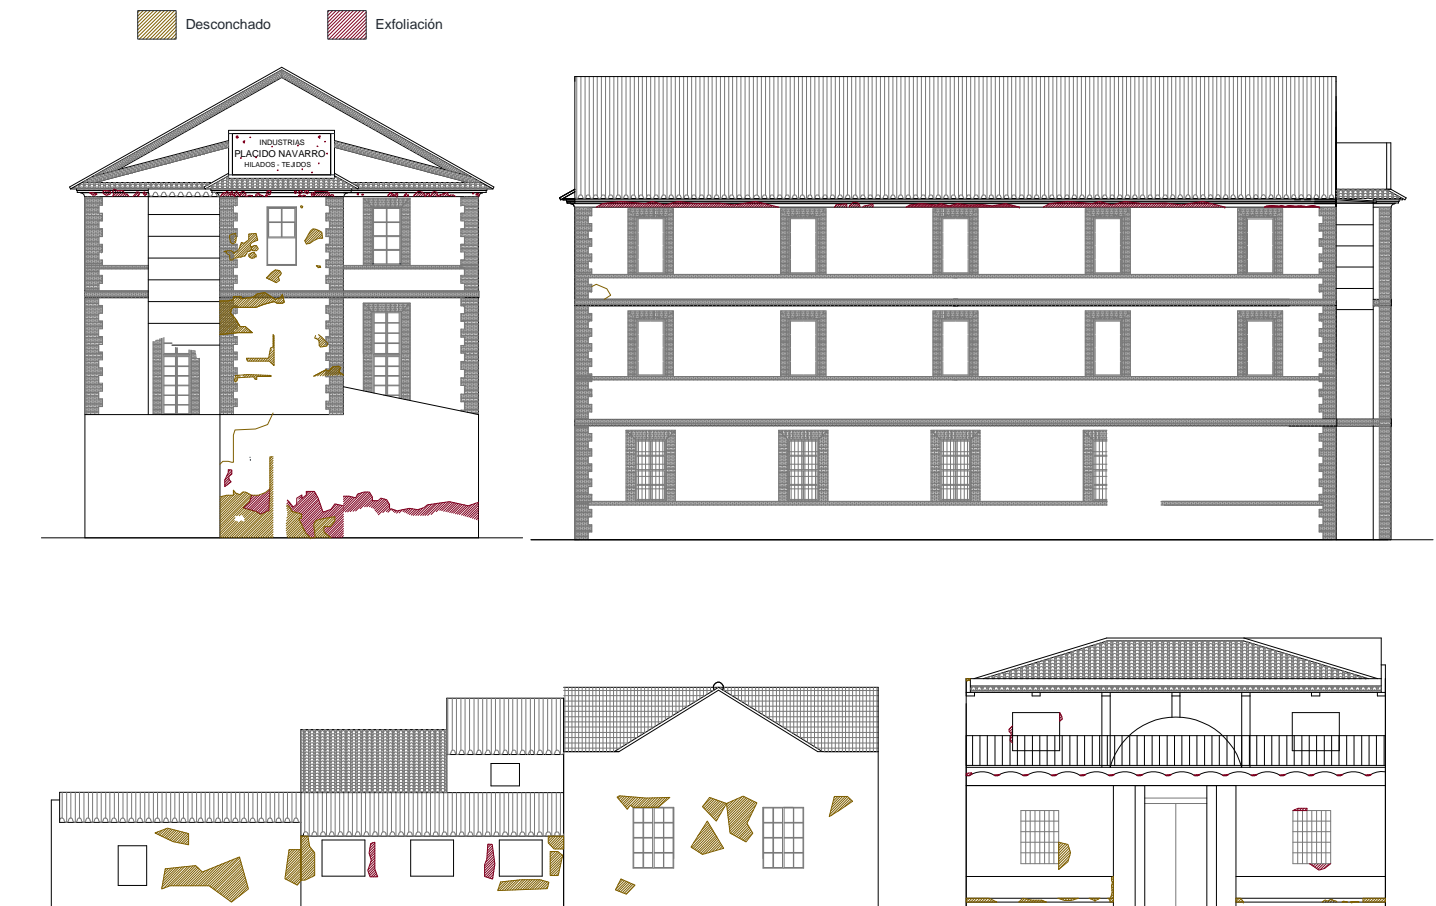
Se encuentra en todos los paramentos:

Exfoliación es el desprendimiento parcial de un material, sin apreciar un cambio de material, sino un cambio en la parte superficial. Desconchamiento es la pérdida total de una capa de material, es decir, perder el revestimiento de mortero y quedar al descubierto la fábrica de ladrillo.

Debido al ambiente al que han estado sometidos los paramentos durante un periodo de tiempo muy largo, los materiales que lo conforman sufren deterioros importantes, provocando la erosión de dicho material. La erosión superficial será una lesión por exfoliación, en cambio la erosión en la que se ha perdido toda una capa de material será una lesión por desconchamiento.

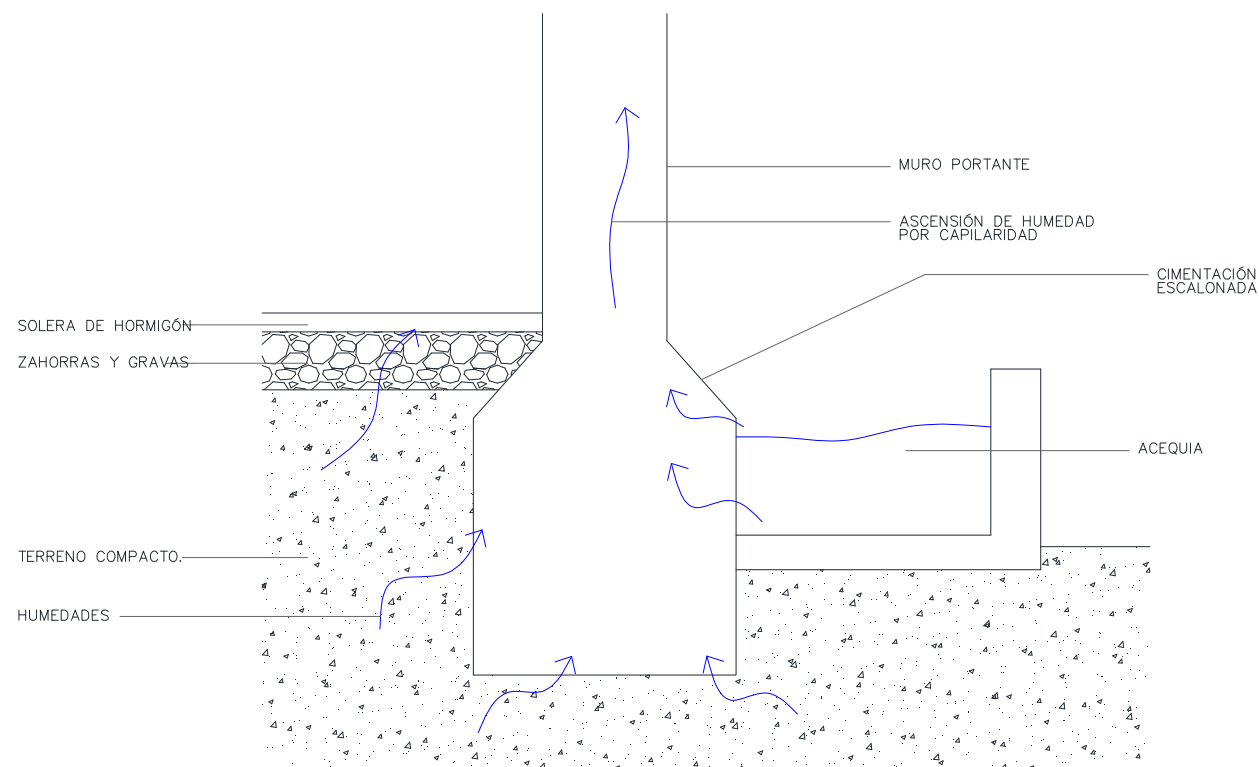
Estado actual de las humedades

El estado actual del muro de la nave es el que muestra la imagen. Se aprecia como la humedad de la acequia como del terreno asciende por capilaridad por la solera y por el muro, lo que promueve el deterioro de ambos elementos constructivos, además de disminuir sus capacidades portantes.

Por tanto, el objetivo que se debe conseguir es frenar mediante una barrera constructiva la ascensión por capilaridad de la humedad. Para ella se realizará la ejecución de una solera ventilada, la cual apoyará sobre la solera original. De esta forma se detiene la humedad en la solera.

En cambio el muro sigue desprotegido y se debe dar salida a la circulación de aire en la solera ventilada, de modo que se realizan unas perforaciones en todo el espesor del muro. Estas perforaciones no serán de grandes dimensiones ni numerosas, con el fin de no afectar a la capacidad portante del muro. Tras realizar dichas perforaciones se introducirán unas vainas metálicas que servirán de conducto de salida del aire de la solera y como barrera antihumedad en el muro. Estarán dispuestas inclinadas de forma descendente hacia fuera, con el objetivo de evitar posibles filtraciones por lluvia.

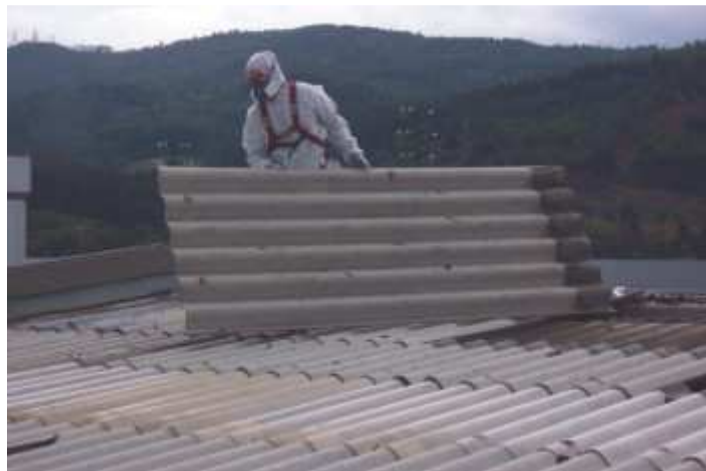
Retirada controlada de la cubierta de fibrocemento⁴²

Se observa que la cubierta de la nave principal tiene diversos daños en forma de orificios y aberturas, que provocan las filtraciones en ella. De modo que se deberá proceder a retirar la cubierta de placas de fibrocemento. Para ello debido a ser un elemento con una materialidad tóxica, se deberá contactar con una empresa especializada y autorizada para el retirado controlado de dichas placas.

Tras el retirado controlado de la techumbre se procederá al saneamiento e intervención de los elementos estructurales de cubierta, incluyendo correas, cerchas y enlistonados, con el fin de mantener o mejorar la capacidad portante. Para ello se deberá comprobar la resistencia de los elementos mediante un punzón metálico, que demostrará si la materialidad se encuentra en estado de pudrición o mantiene sus características.
