# ERMITA DE LA ALQUERÍA DE MARTORELL

Alumno: Peiró García Luis

UNIVERSITAT  
POLITÈCNICA  
DE VALÈNCIA

ESCUELA TÉCNICA SUPERIOR  
INGENIERÍA DE  
EDIFICACIÓN

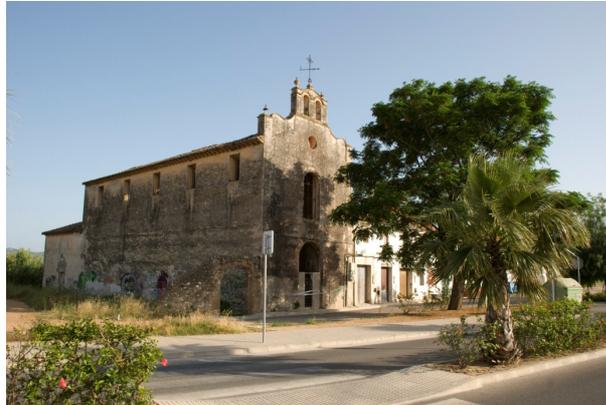
Fotografía<sup>42</sup>

En estas dos imágenes apreciamos el gran número de grafitis que se han realizado en el perfil del edificio, así como el peligro de derrumbamiento existente de la cubierta, por el avanzado grado de deterioro que existe sobre ella.

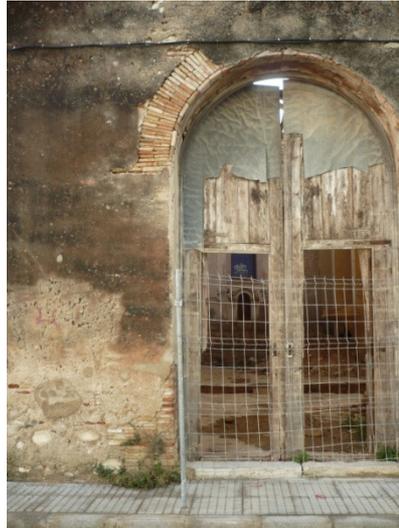
Fotografía<sup>44</sup>

<sup>44</sup> ROMAGUERA CAMARENA FERMÍ, *Deterioro de la puerta principal*. Fecha: 14/10/2010

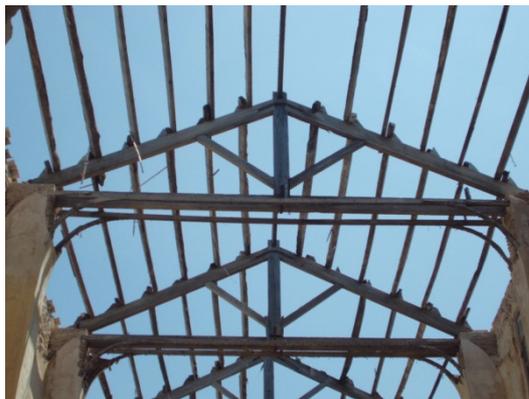
La lesión de mayor importancia en el edificio es el faltante de cubierta de la nave principal, y el de la cubierta de la sacristía. La causa principal del faltante de cubierta en la nave principal es la acción humana, puesto que fue retirada por motivos de seguridad, para realizar las catas arqueológicas.

- Realizar la cubierta de la nave principal (reproducción de la original o realizar una cubierta provisional)
- Reparar la cubierta de la sacristía
- Reparar las grietas de mayor entidad
- Solucionar la humedad capilar
- Impedir el acceso al edificio

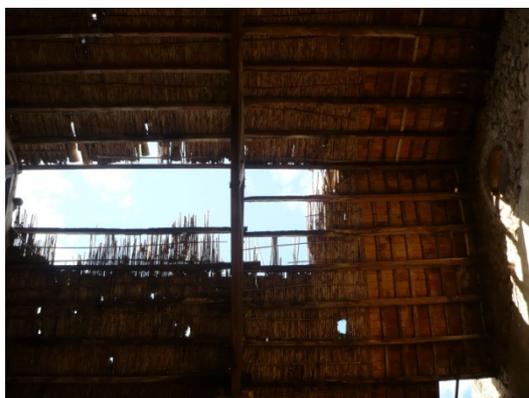
Pero este no es el único motivo, puesto que la cubierta se tuvo que retirar debido al mal estado en el que se encontraba, como podemos observar en la fotografía siguiente.

El motivo por el cual la cubierta se encontraba la cubierta de la nave principal en estas condiciones, así como se encuentra hoy en día la cubierta de la sacristía, es la falta de mantenimiento. Así como otras lesiones encontradas en el edificio poseen otras causas, el faltante de cubierta se puede achacar casi con total seguridad a la falta de mantenimiento de esta, tanto en la reparación de tejas para evitar la filtración de agua, como en la reparación de las correas dañadas.

Se define el faltante de cubierta como lesión de mayor importancia en el edificio, puesto que esta lesión es el desencadenante de muchas otras. Como pueden ser los lavados y suciedad interiores, las humedades en el falso techo de la sacristía, los desperfectos de toda la madera, entre otras lesiones.

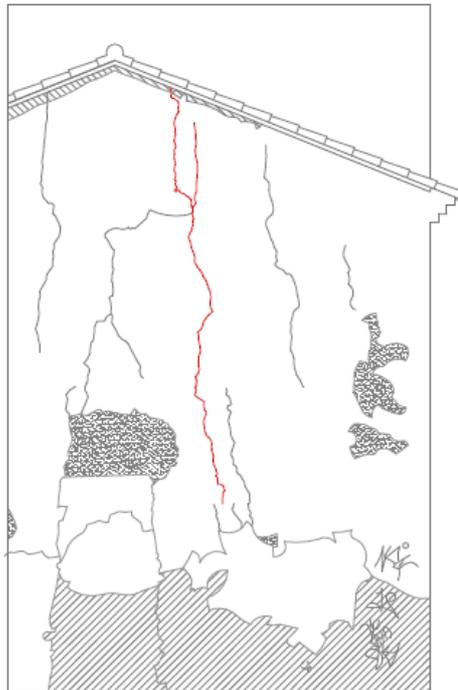
Otra lesión de la que podemos sacar conclusiones son el conjunto de grietas del alzado posterior. La causa principal es el asiento del muro debido al descalce de la cimentación. El descalce de la cimentación es debido a dos causas principales, en primer lugar los asientos y movimientos debido a la proximidad del edificio con el río, y en segundo lugar, y principalmente debido a la excavación realizada durante las catas arqueológicas. Para evitar que la fisura de mayor envergadura, representada en rojo en la siguiente fotografía, siga abriéndose (puesto que se encuentra activa), se debería coser mediante varillas de fibra de vidrio y resinas epoxi, como se detalla en la ficha de resolución de dicha lesión.

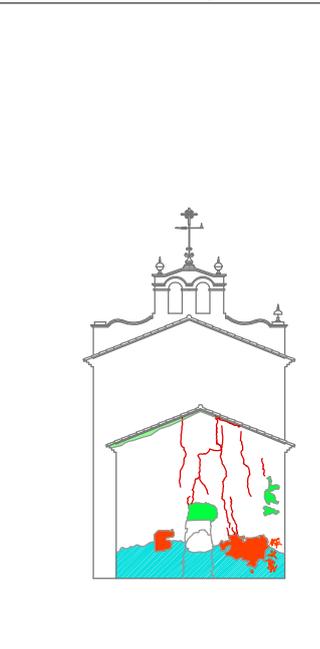
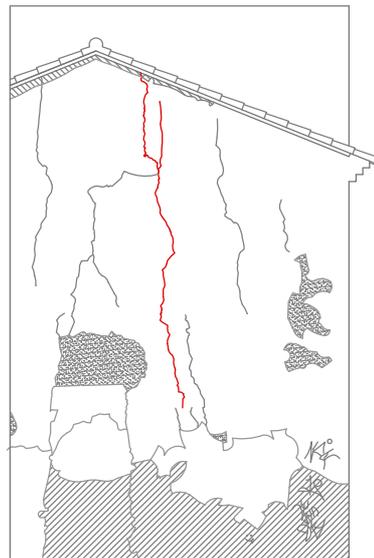
Grieta posterior

Lesión: Grietas y fisuras
