UNIVERSITAT
POLITÀCNICA
DE VALÈNCIA

Pla director d'intervenció

La Casa Ayora

VALENCIA, 2013

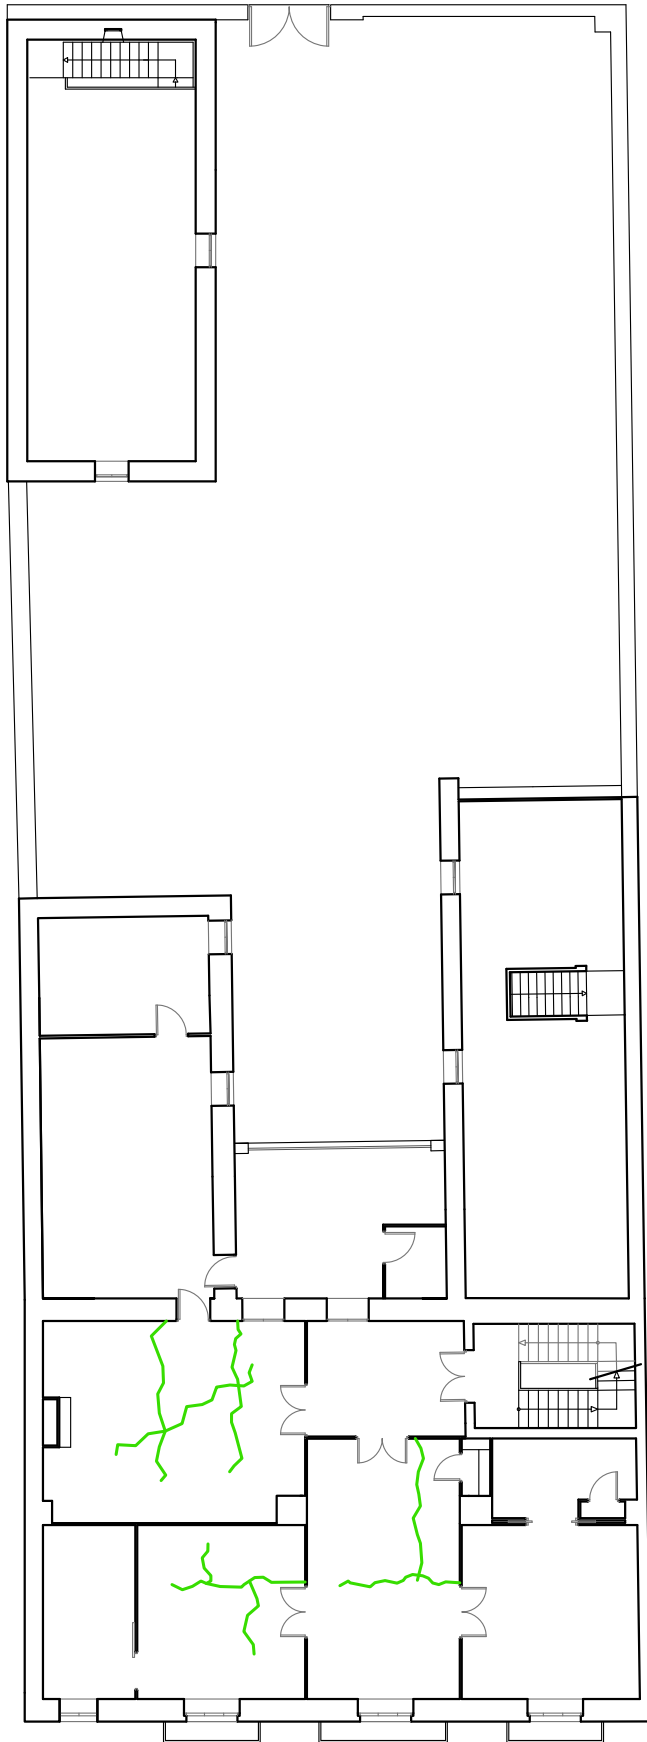
PLANTA PRIMERA
E: 1/200

□ Fisures sostre escaiola
