# RECUPERACIÓN PREVENTIVA Y RESTABLECIMIENTO FORMAL. EL CASO DE LA BALAUSTRADA PÉTREA UBICADA EN EL PATIO INTERIOR DEL PALACIO DE LA DUQUESA DE ALMODÓVAR, ONTINYENT (VALENCIA)

Xavier Mas-Barberà, Sofia Martínez Hurtado<sup>1</sup>, Stephan Kröner e Ignasi Gironés-Sarrió

Instituto Universitario de Restauración del Patrimonio de la Universitat Politècnica de València

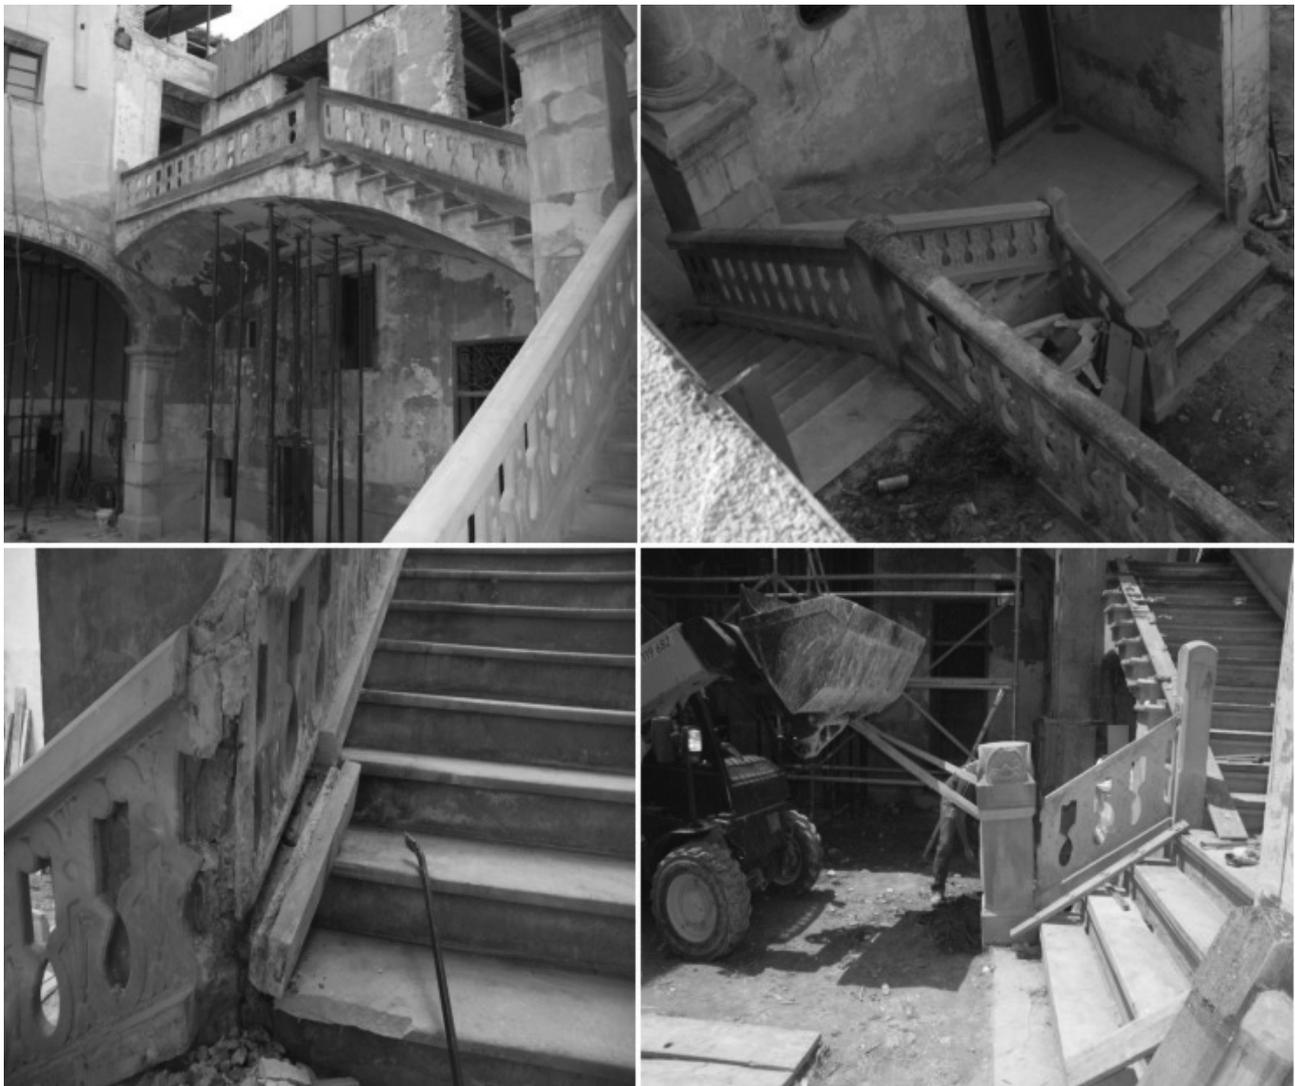
Figura 2. Balaustrada pétrea ubicada en el patio interior del Palacio. Imagen tomada en 2008. a) Vista general tomada desde el primer tramo; b) Vista cenital tomada desde el tramo cuarto; c) Fase inicial del proceso de desmontaje de la balaustrada y d) Estadio final del proceso. Obsérvese el acusado estado de deterioro de la obra.

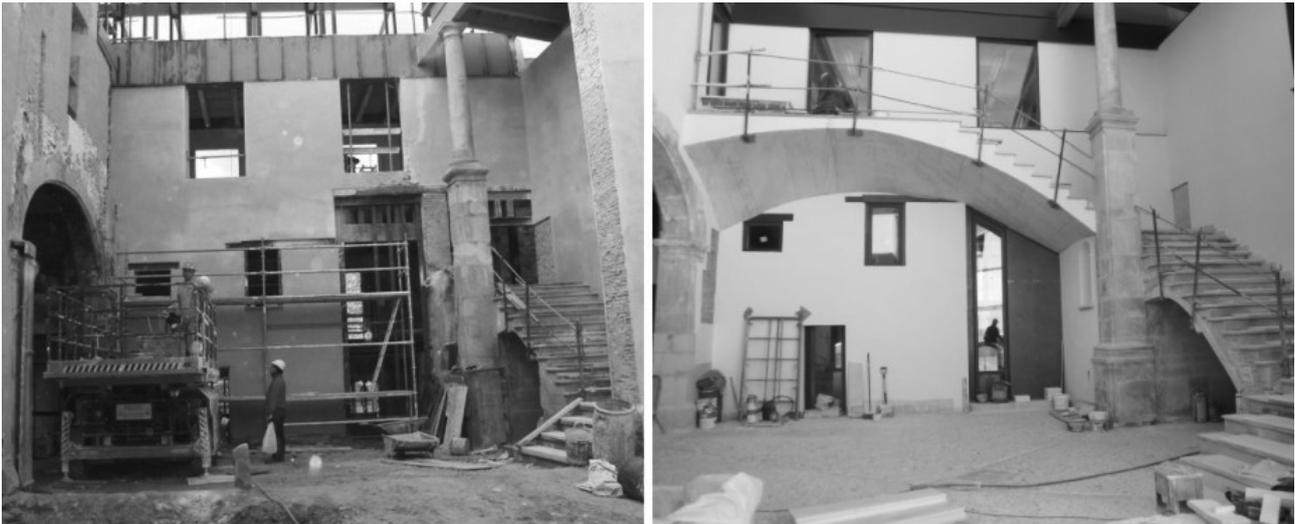
Figura 3. Rehabilitación integral del patio. a) Antes y b) Después del restablecimiento del tercer y cuarto tramo de la escalera.

En el año 2008, con motivo de los trabajos de rehabilitación del Palacete, la balastrada fue desmontada y almacenada como medida preventiva, siendo intervenida en el año 2010, momento en el que se acometieron los trabajos de recuperación integral del patio, como se ha podido apreciar en la figura 3. Durante esta fase se registraron documental y fotográficamente las diferentes piezas y se trasladaron a un depósito hasta su posterior restauración y establecimiento original.

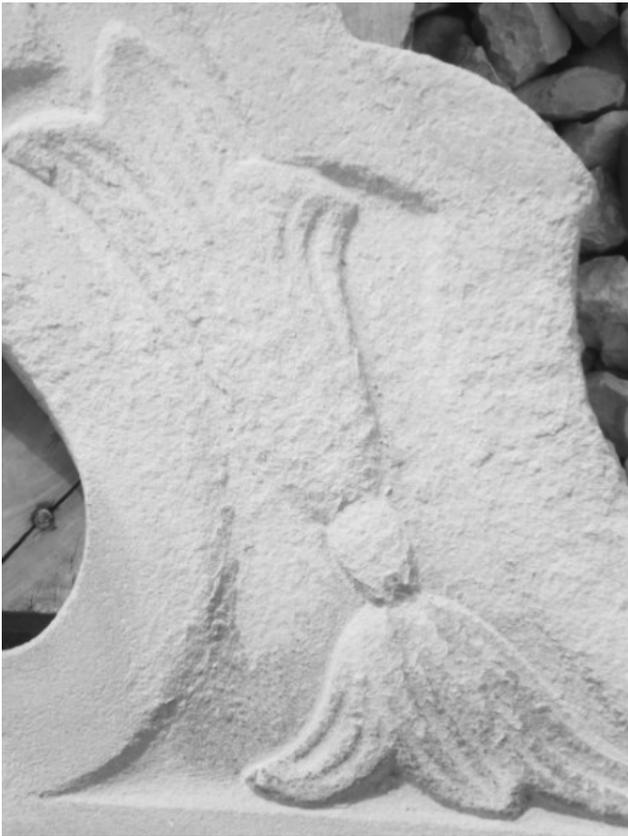
Debido a causas físico-mecánicas, las piezas presentaban en su superficie numerosas cazoletas y escamas además de una fuerte descohesión intergranular localizada en la parte central de la

balaustrada y zócalo, concretamente en los tramos que durante años han estado más desprotegidos (Figura 5). Esta degradación se ha incrementado dada la orientación norte de la pieza, la permanente exposición a las inclemencias climáticas y a las extremas variaciones de temperatura entre el día y la noche en las diferentes estaciones del año, especialmente en otoño e invierno en la Vila de Ontinyent.

Figura 5. Vista de detalle del estado de descohesión intergranular que afecta a las partes centrales de la balastrada.

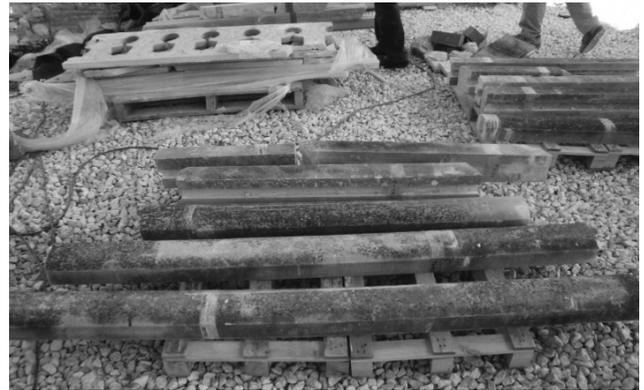
En cuanto a las causas biológicas, la balaustrada se hallaba cubierta de una importante costra biogénica por microorganismos activos (algas y líquenes, Figura 6) que cubrían fundamentalmente la parte

superior de los pasamanos, las caras externas recayentes al patio y los tramos del zócalo. De igual modo, la orientación norte de la pieza y la permanente exposición a las inclemencias climáticas han agravado la degradación de la obra.

Figura 6. Vista general de las diferentes piezas del pasamano y zócalo cubiertas por una fuerte costra biogénica.

Este primer tratamiento de desinfección se llevó a cabo con el fin de eliminar la costra biogénica superficial así como prevenir la proliferación de algas y microorganismos sobre el soporte pétreo. Tras comparar varias sustancias biocidas, de acuerdo a las

propiedades del pétreo y a la sustancia a eliminar, se decidió emplear un preparado de sustancias activas con amplio espectro de actividad biocida conocido comercialmente como *Biotin R* en solución con *White Spirit* al 3%, aplicado mediante pincel. Transcurrido una semana de actuación, se realizó una remoción mecánica en húmedo mediante cepillos de cerdas sintéticas y esponjas con ayuda del biocida y agua desmineralizada.

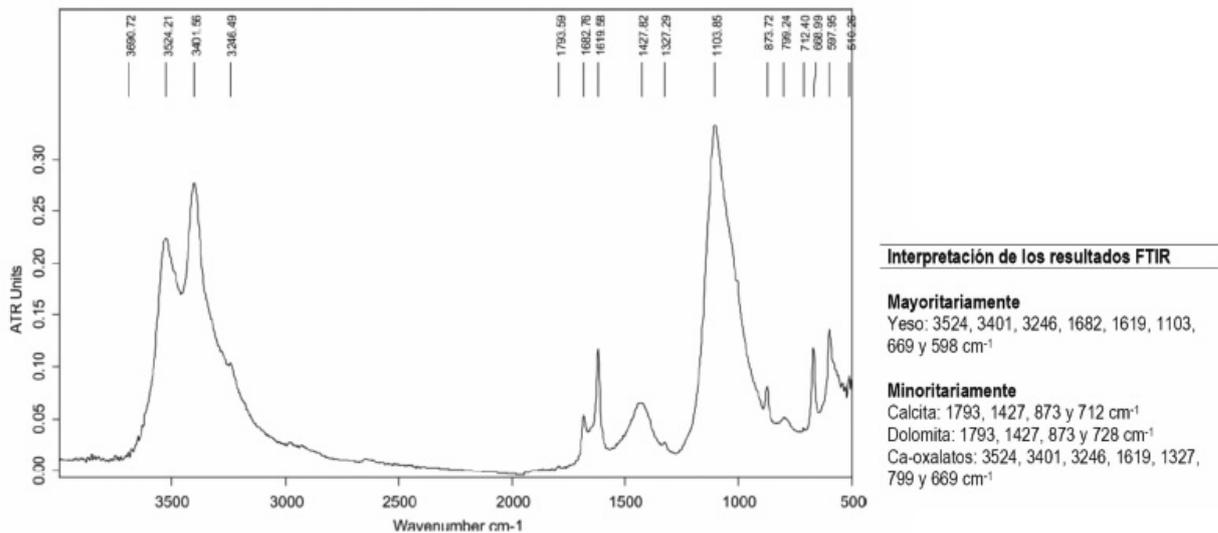
En cuanto a las alteraciones originadas por causas antrópicas se apreciaban distintas manchas de coloraciones pardas que, según los informes analíticos (Figura 7), correspondían a una pátina de oxalatos derivados de sustancias de base grasa así como restos de yeso coloreado posiblemente empleados durante un proceso de

protección. Esta película orgánica hizo más impermeable la piedra originando una interfase descohesionada fácilmente desprendible ante los agentes ambientales.

Figura 7. Espectro infrarrojo resultado del análisis de una muestra extraída de la balastrada. Los análisis confirman la presencia de yeso y restos de oxalatos de origen orgánico.

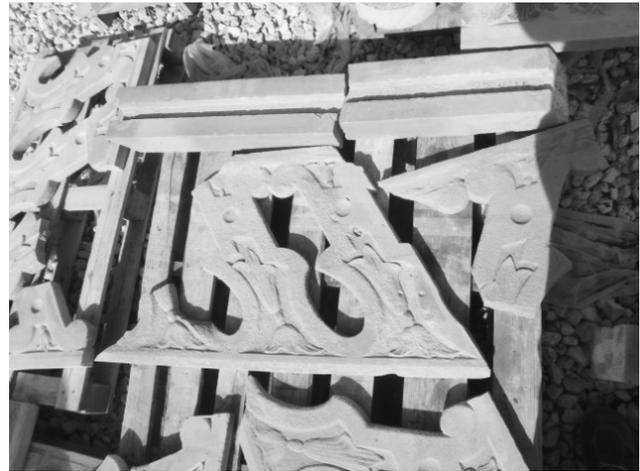
Asimismo, los distintos tramos de la parte central de la balastrada presentaban importantes roturas y pérdidas volumétricas y, concretamente uno de los cuatro pilares de menor tamaño carecía de la parte superior, todo ello ocasionado, posiblemente, por golpes desafortunados o algún intento de desmontaje de la pieza (Figura 8).

Figura 8. Vista general de diferentes piezas fragmentadas correspondientes a tramos del pasamano y zócalo. Obsérvese el sistema de ensamble por machihembrado en la zona del zócalo.

Las piezas fragmentadas que presentaba la obra afectaban a las tres partes de la balaustrada, es decir, al pasamano, al tramo central del balaustre corrido y al zócalo. En este sentido, y tras valorar la viabilidad del proceso, las piezas de menor tamaño fueron encolados con el uso de una resina epoxídica de dos componentes *Aradit Standard* y ayudados con sargentos de compresión. Asimismo, las piezas de mayor medida y complicación, correspondiente a los zócalos y pasamanos, se reforzaron con la introducción de barras de fibra de vidrio de 4mm de diámetro.

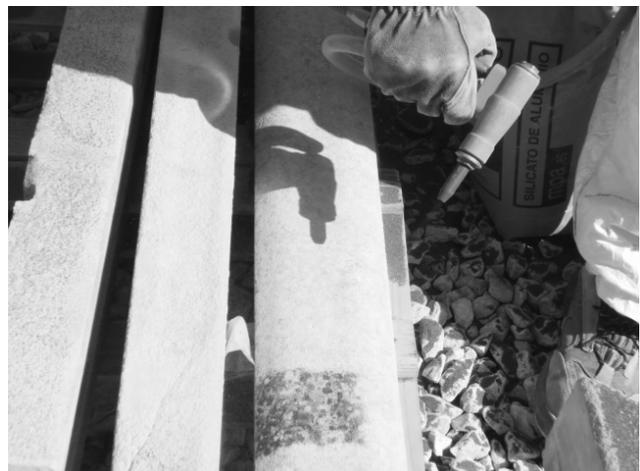
Figura 9. Fase de limpieza mecánica en seco a través de la proyección de particulado de silicato de alumina.

En primer lugar, se eliminaron los distintos morteros con el uso de pequeños cinceles e instrumentos eléctricos. Posteriormente, y tras realizar varias pruebas de proyección aeroabrasiva en seco, se utilizaron partículas de silicato de alumina fino (0'08-0'16 mm)-*webusiv* para la eliminación de la costra de naturaleza orgánica y, piedra pómez para el resto de la superficie pétreo. La presión de trabajo osciló entre 1 y 1,5 bar y un ángulo de 45° o inferior, dependiendo del estado de conservación de las distintas zonas de la superficie pétreo (Figura 9). Esta fase requiere de rigor, una basta especialización y un claro dominio técnico.

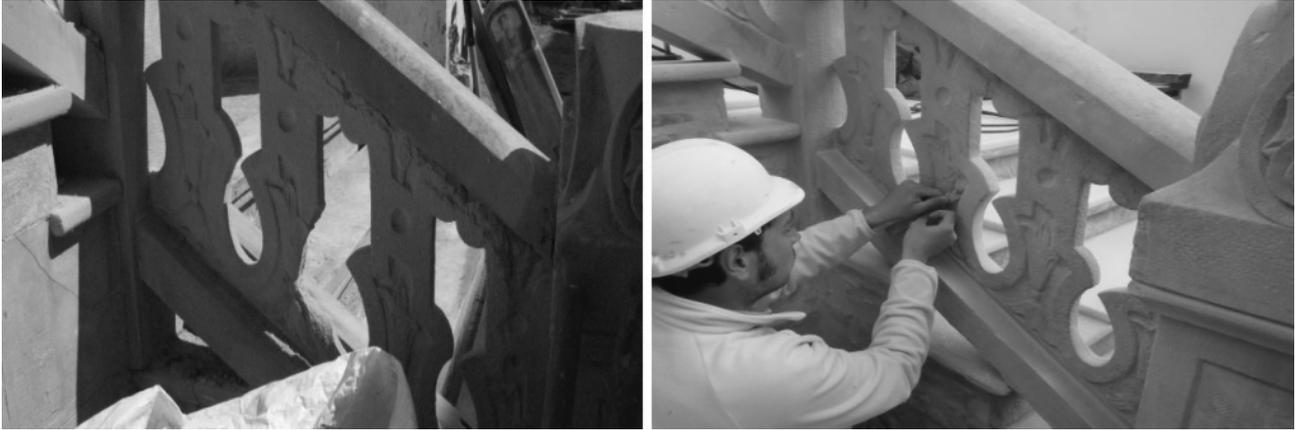
Figura 10. Fase de tratamiento del volumen. a) Antes del proceso de reposición y b) Después del proceso de reposición, in situ, a través de morteros pétreos.

El sellado o relleno de las fisuras y la reconstrucción volumétrica de los faltantes se llevó a cabo con la aplicación de mortero pétreo comercial *Petratex*, y la adición de pigmentos inorgánicos naturales con el fin de conseguir una aproximación cromática comparable a la piedra. Además, en zonas de considerable pérdida de material se insertaron anclajes con barras de fibra de vidrio mejorando el agarre del mortero. El modo de actuar consistió en humectar la superficie a reconstruir e ir añadiendo volumen con el mortero, in situ, en superposiciones de 2-5cm de espesor y con ayuda de espátulas metálicas (Figura 10). Esta fase requiere de preparación técnica y dominio del volumen y la forma.

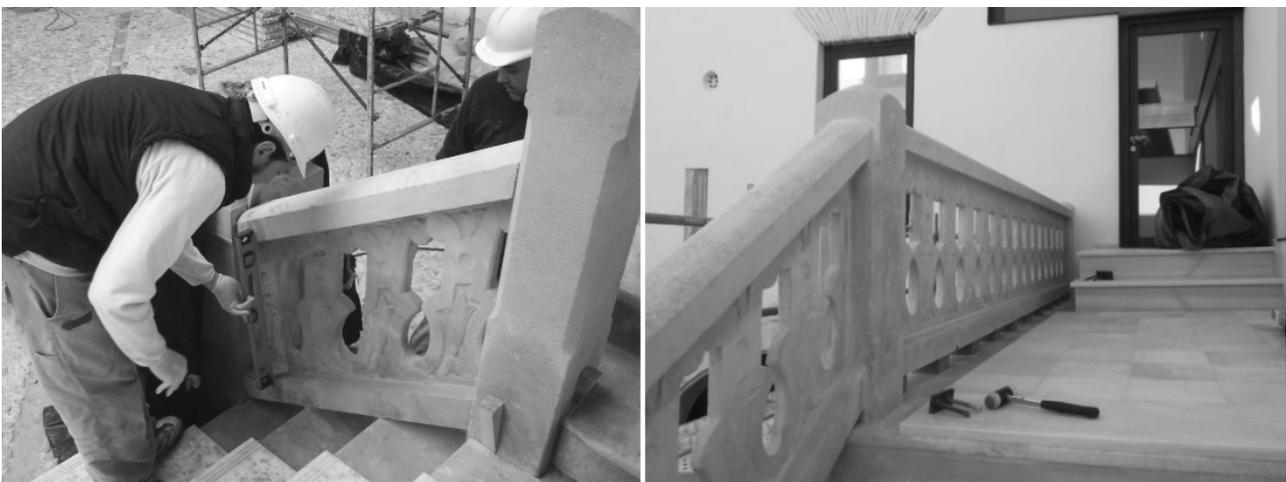
Figura 11. Fase de montaje de la balaustrada en su emplazamiento original. a) Estadio inicial y b) Estadio final tras el proceso. Obsérvese cómo este cuarto tramo se calzó con pequeños tacos de piedra que ajustaron la desviación al tramo 3 y facilitaron la evacuación del agua en caso de lluvias.

En conjunto, la colocación de los tramos se procedió del siguiente modo, en orden, el tramo 1, pilar pequeño, tramo 2, pilar adosado a un gran pedestal (se trata de una columna que sirve de soporte de la cubierta parcial del patio), tramo 3, pilar pequeño, tramo 4 y pilar pequeño empotrado parcialmente en el muro. Es importante reseñar que, este último tramo 4 se calzó sobre diez tacos de piedra caliza compacta (8x15x15cm) ajustándose la desviación al tramo 3 y facilitándose la evacuación del agua en caso de lluvias.

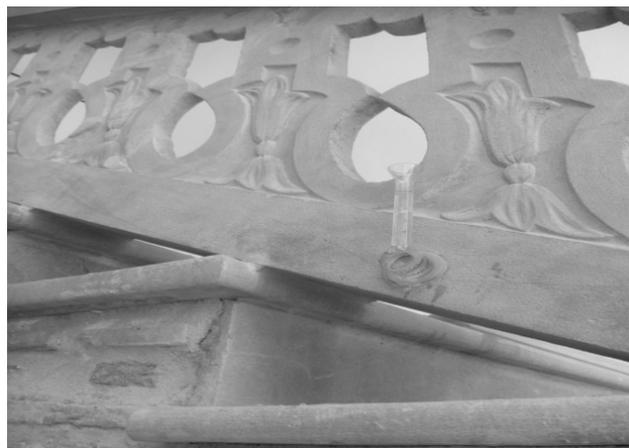
Figura 12. Vista de detalle de la pipeta Karsten, utilizada durante el ensayo de absorción, para determinar las aplicaciones de protección.

Dado el estado de conservación que reunía la pieza, valorando su localización y, conociendo las propiedades petrológicas del soporte, se estimó idóneo aplicar una capa de sacrificio en la superficie de la obra. Previamente, y a través de la pipeta Karsten, se comparó el grado de absorción de la piedra de la balaustrada (antes y tras varias aplicaciones de protección). Concretamente, el valor de absorción con dos aplicaciones de protectivo disminuía y a partir de tres aplicaciones era muy notable, exhibiendo claras diferencias en cuanto a zonas horizontales y verticales (Figura 12). Por tanto, la totalidad de la superficie pétreo, así como las reintegraciones volumétricas, se protegieron utilizando *SIL0 112*, con dos aplicaciones a pincel. Esta sustancia protectora es una emulsión silicónica que permite una excelente capacidad de penetración y, una vez completada la reacción de reticulación, confiere a la superficie tratada una excelente hidrorrepelencia.

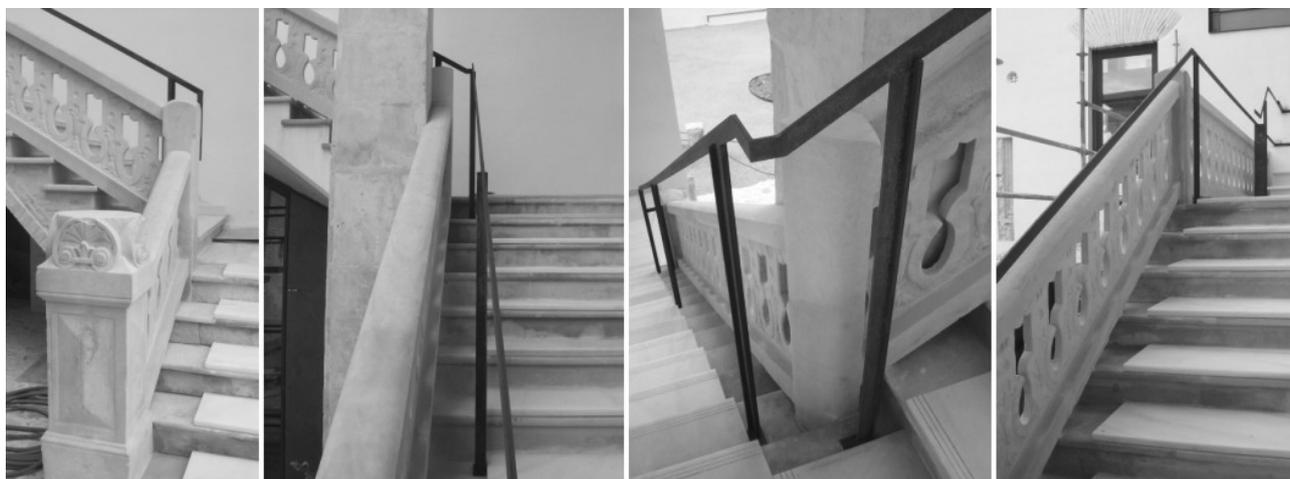
Figura 13. Vista de detalle de los diferentes tramos de la balastrada una vez finalizado el proceso de intervención

La intervención de la balastrada pétreo ubicada en el patio interior del Palacio de la Duquesa de Almodóvar muestra el trabajo llevado a cabo sobre uno de los edificios más emblemáticos de la Vila de Ontinyent (Valencia). La actuación le ha devuelto a la pieza su autenticidad estética, histórica y su funcionalidad constructiva. En términos generales, se han descrito y expuesto de manera exhaustiva el conjunto de fases de intervención desarrolladas en la balastrada, los métodos y materiales empleados que han permitido detener la degradación y recuperar las cualidades primigenias de la obra. Finalmente, esta intervención ha sido posible al hecho que haya coexistido un grupo de miembros multidisciplinar, que ha aunado esfuerzos y que ha devuelto su integridad y sentido a la obra (Figura 13).
