PROYECTO FINAL DE GRADO

ANÁLISIS, LEVANTAMIENTO E INTERVENCIÓN EN ARQUITECTURA RECIENTE

PANTEÓN OLIAG-MIRANDA

ALUMNO: MÓNICA LOZANO COLINO

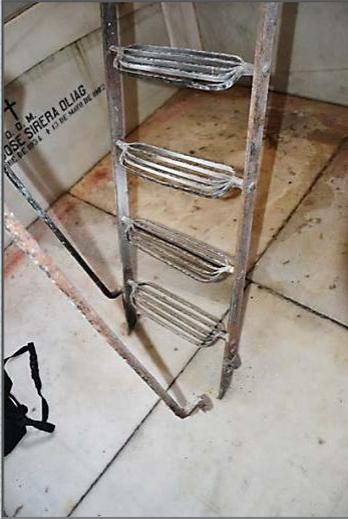
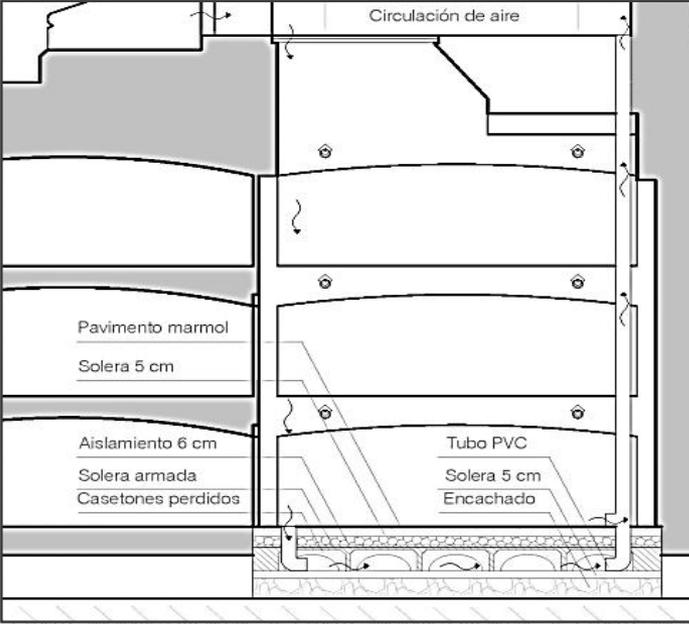
TIPO	LOCALIZACIÓN	CAUSA - INTERVENCIÓN
<p>1</p> <p>HUMEDADES:</p> <ul style="list-style-type: none"> ▪ CAPILARIDAD ▪ CONDENSACIÓN

<p>PAVIMENTO PLANTA CRIPTA</p>	<p>CAUSAS:</p> <ul style="list-style-type: none"> ▪ PAVIMENTO EN CONTACTO CON TERRENO + AGUA ▪ FALTA DE VENTILACIÓN <p>INTERVENCIÓN:</p> <ul style="list-style-type: none"> ▪ SISTEMA DE VENTILACIÓN <ul style="list-style-type: none"> - Solera ventilada - Huecos de aireación

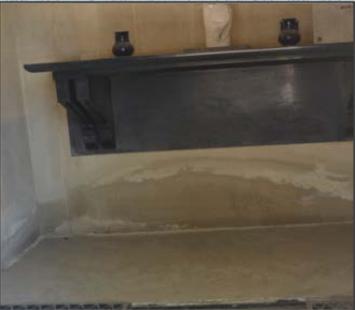
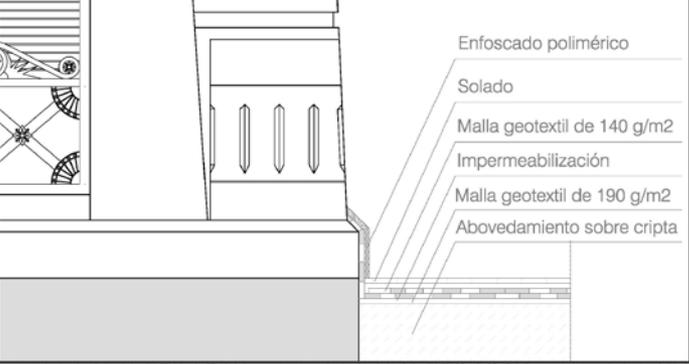
<p>2</p> <p>HUMEDADES:</p> <ul style="list-style-type: none"> ▪ CAPILARIDAD ▪ FILTRACIONES

<p>PLANTA CAPILLA</p>	<p>CAUSAS:</p> <ul style="list-style-type: none"> ▪ AGUA TERRENO ▪ LLUVIA <p>INTERVENCIÓN:</p> <ul style="list-style-type: none"> ▪ IMPERMEABILIZACIÓN <ul style="list-style-type: none"> - Perímetro exterior ▪ LIMPIEZA INTERNA

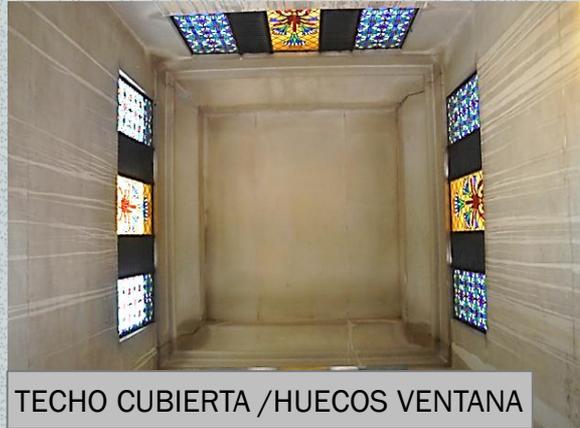
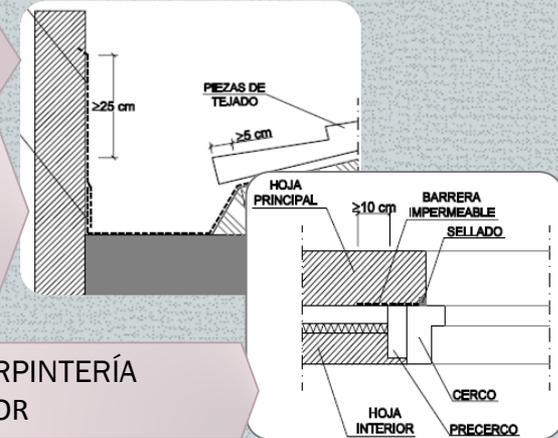
3

- HUMEDADES POR FILTRACIONES

TECHO CUBIERTA /HUECOS VENTANA

CAUSAS:

- LLUVIA

INTERVENCIÓN:

- LIMPIEZA Y SUSTISUCIÓN DEL CANALÓN
- SELLADO DE CARPINTERÍA
- LIMPIEZA INTERIOR

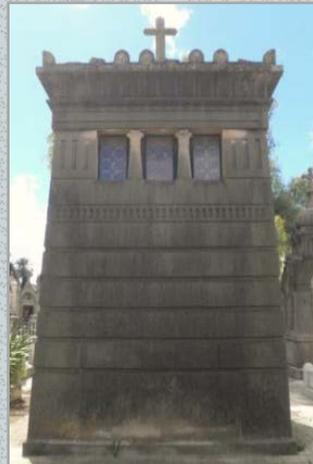
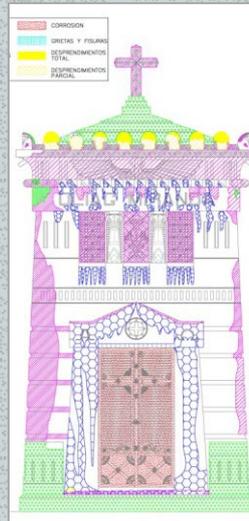
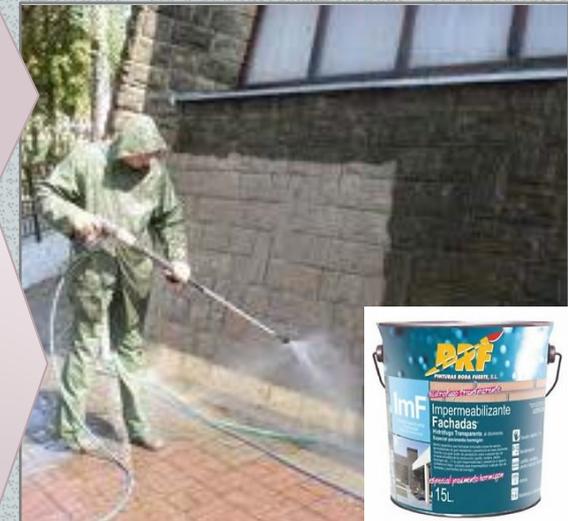
4

- HUMEDAD POR FILTRACIÓN
- SUCIEDAD

FACHADAS /CUBIERTA

CAUSAS:

- AGENTES EXTERNOS
- LLUVIA

INTERVENCIÓN:

- LIMPIEZA
 - Solución jabonosa
- IMPERMEABILIZANTE
 - Hidrófugo
 - Transparente
 - Fungicida

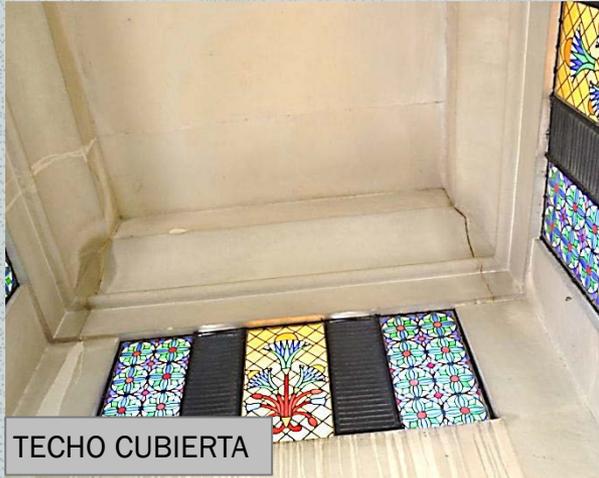
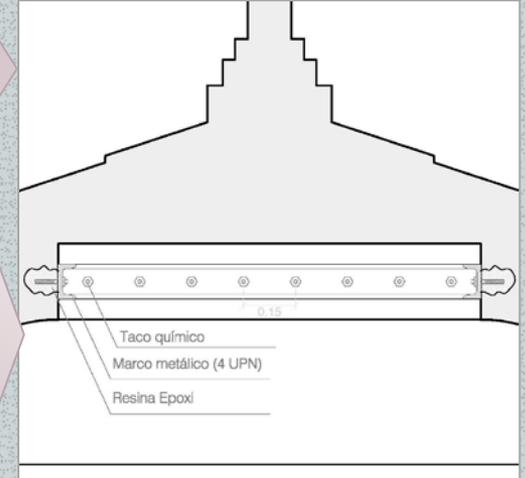
5

- GRIETAS

TECHO CUBIERTA

CAUSA:

- ASENTAMIENTOS
- FILTRACIONES

INTERVENCIÓN:

- RESINA EPOXI + GRAPAS
- MARCO METÁLICO PERIMETRAL 4 UPN
- TACOS QUÍMICOS

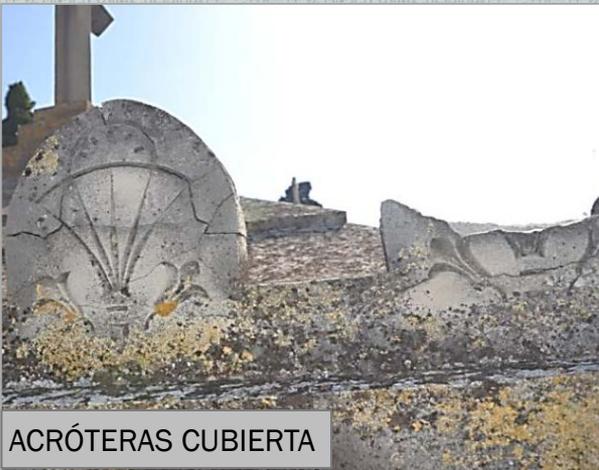
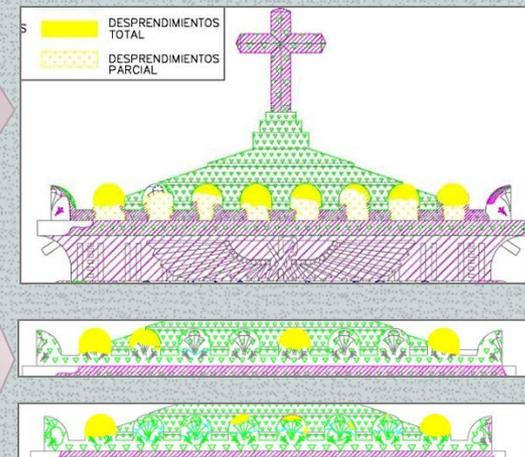
6

- FISURAS / GRIETAS
- DESPRENDIMIENTOS

ACRÓTERAS CUBIERTA

CAUSA:

- AGENTES EXTERNOS
- Helicidad, T^a, erosión, etc

INTERVENCIÓN:

- MORTERO ACRÍLICO PIEZAS RECUPERABLES
- SUSTITUCIÓN

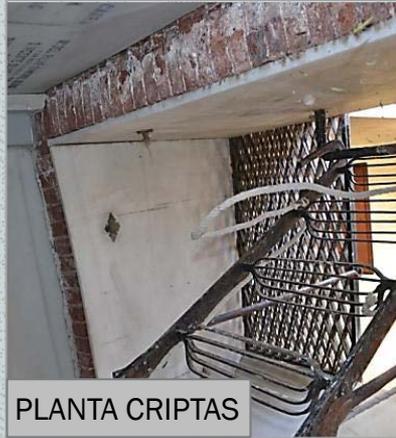
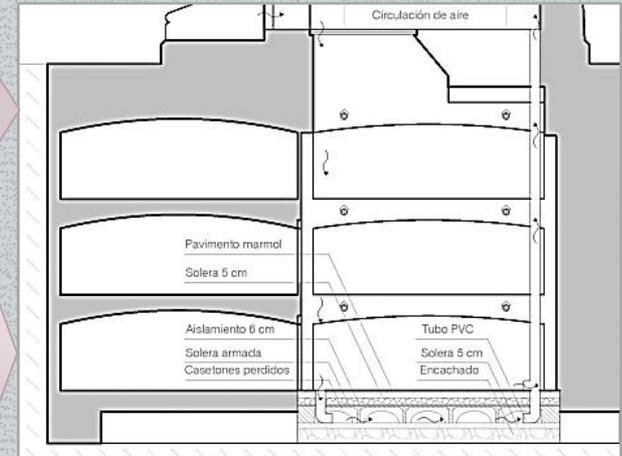
7

- EFLORESCENCIAS

Hoja ladrillo macizo del intradós

PLANTA CRIPTAS

CAUSA:

- CRISTALIZACIÓN DE SALES SOLUBLES
- ENTORNO HÚMEDO

INTERVENCIÓN:

- LIMPIEZA / SUSTITUCIÓN
- SISTEMA DE VENTILACIÓN

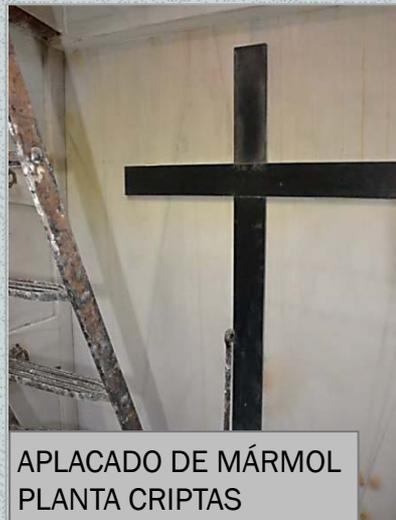
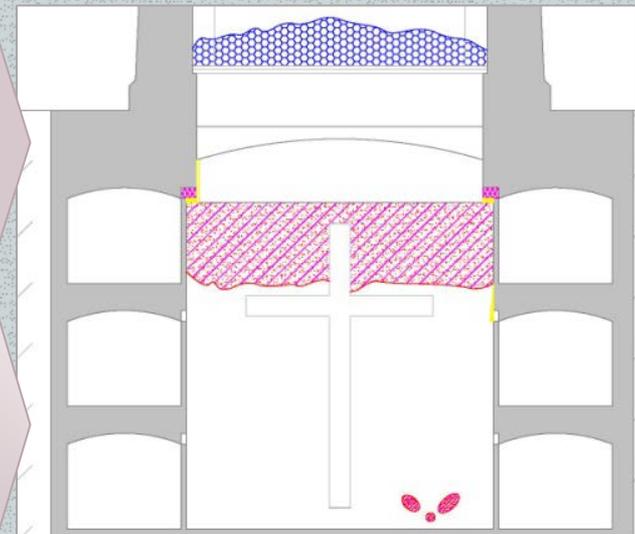
8

- CORROSIÓN

MANCHAS

APLACADO DE MÁRMOL
PLANTA CRIPTAS

CAUSA:

- CORROSIÓN DE ELEMENTOS METÁLICOS DE SUSTENTACIÓN DE APLACADO

INTERVENCIÓN:

- LIMPIEZA Piezas de mármol.
- SUSTITUCIÓN de piezas metálicas.

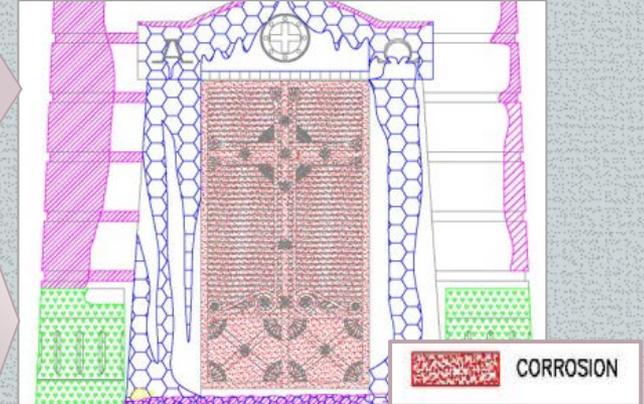
9

- OXIDACIÓN
- CORROSIÓN

CERRAJERÍA

CAUSA:

- OXÍGENO
- AGUA DE LLUVIA

INTERVENCIÓN:

- CEPILLADO
- TRATAMIENTO ANTICORROSIÓN
