**Proyecto Final de Grado, Conservación del Patrimonio.**

**Restauro Chiesa di San Salvatore, Sant Angelo in Pontano.**

Grado en Arquitectura Técnica, Beca Erasmus Ancona (Italia).

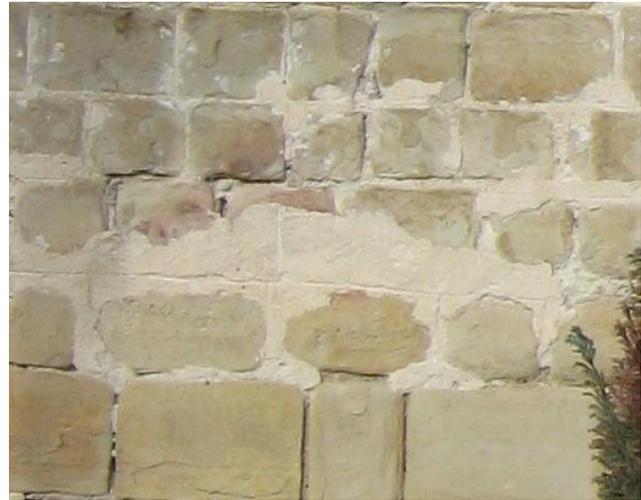
En posteriores reparaciones se ha añadido mortero de forma incorrecta ya que se cubren otras piezas de la construcción siendo más un problema que una solución estructural y alterando la estética del elemento.

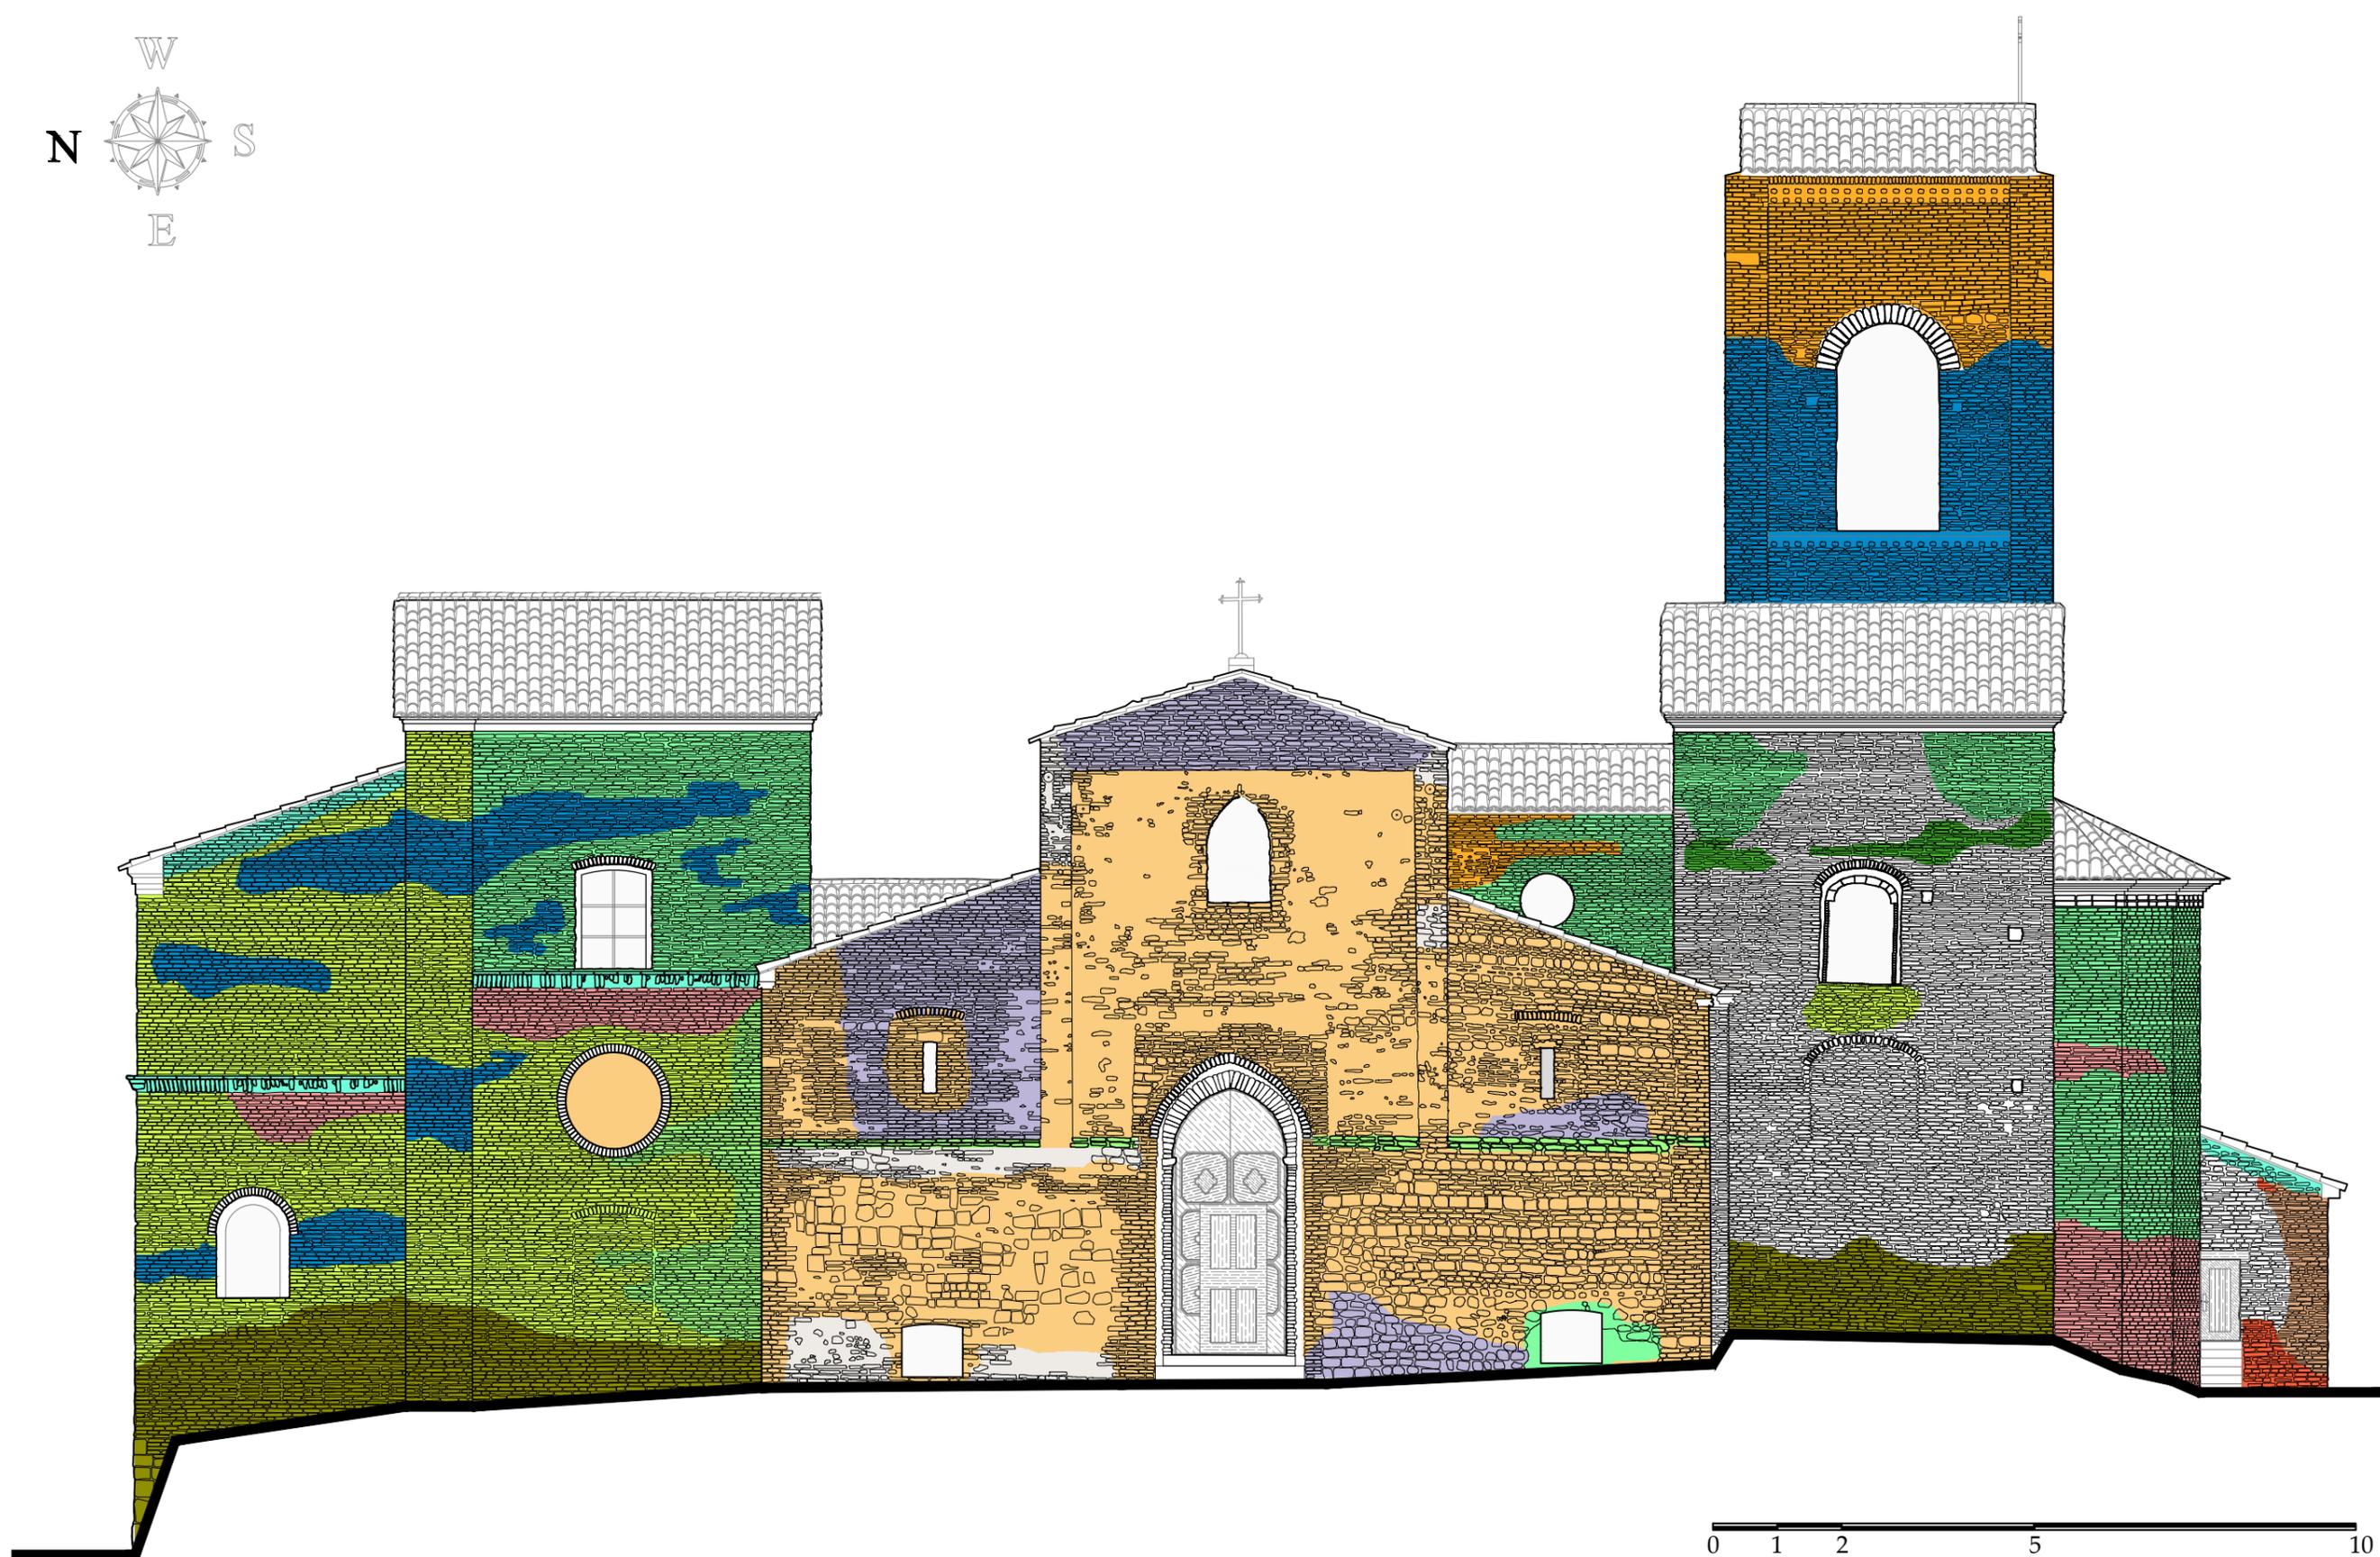
DEGRADO ESTE (FACHADA)

A continuación el mapeado del degrado sobre los alzados, nos da información sobre la ubicación exacta de los fenómenos estudiados:

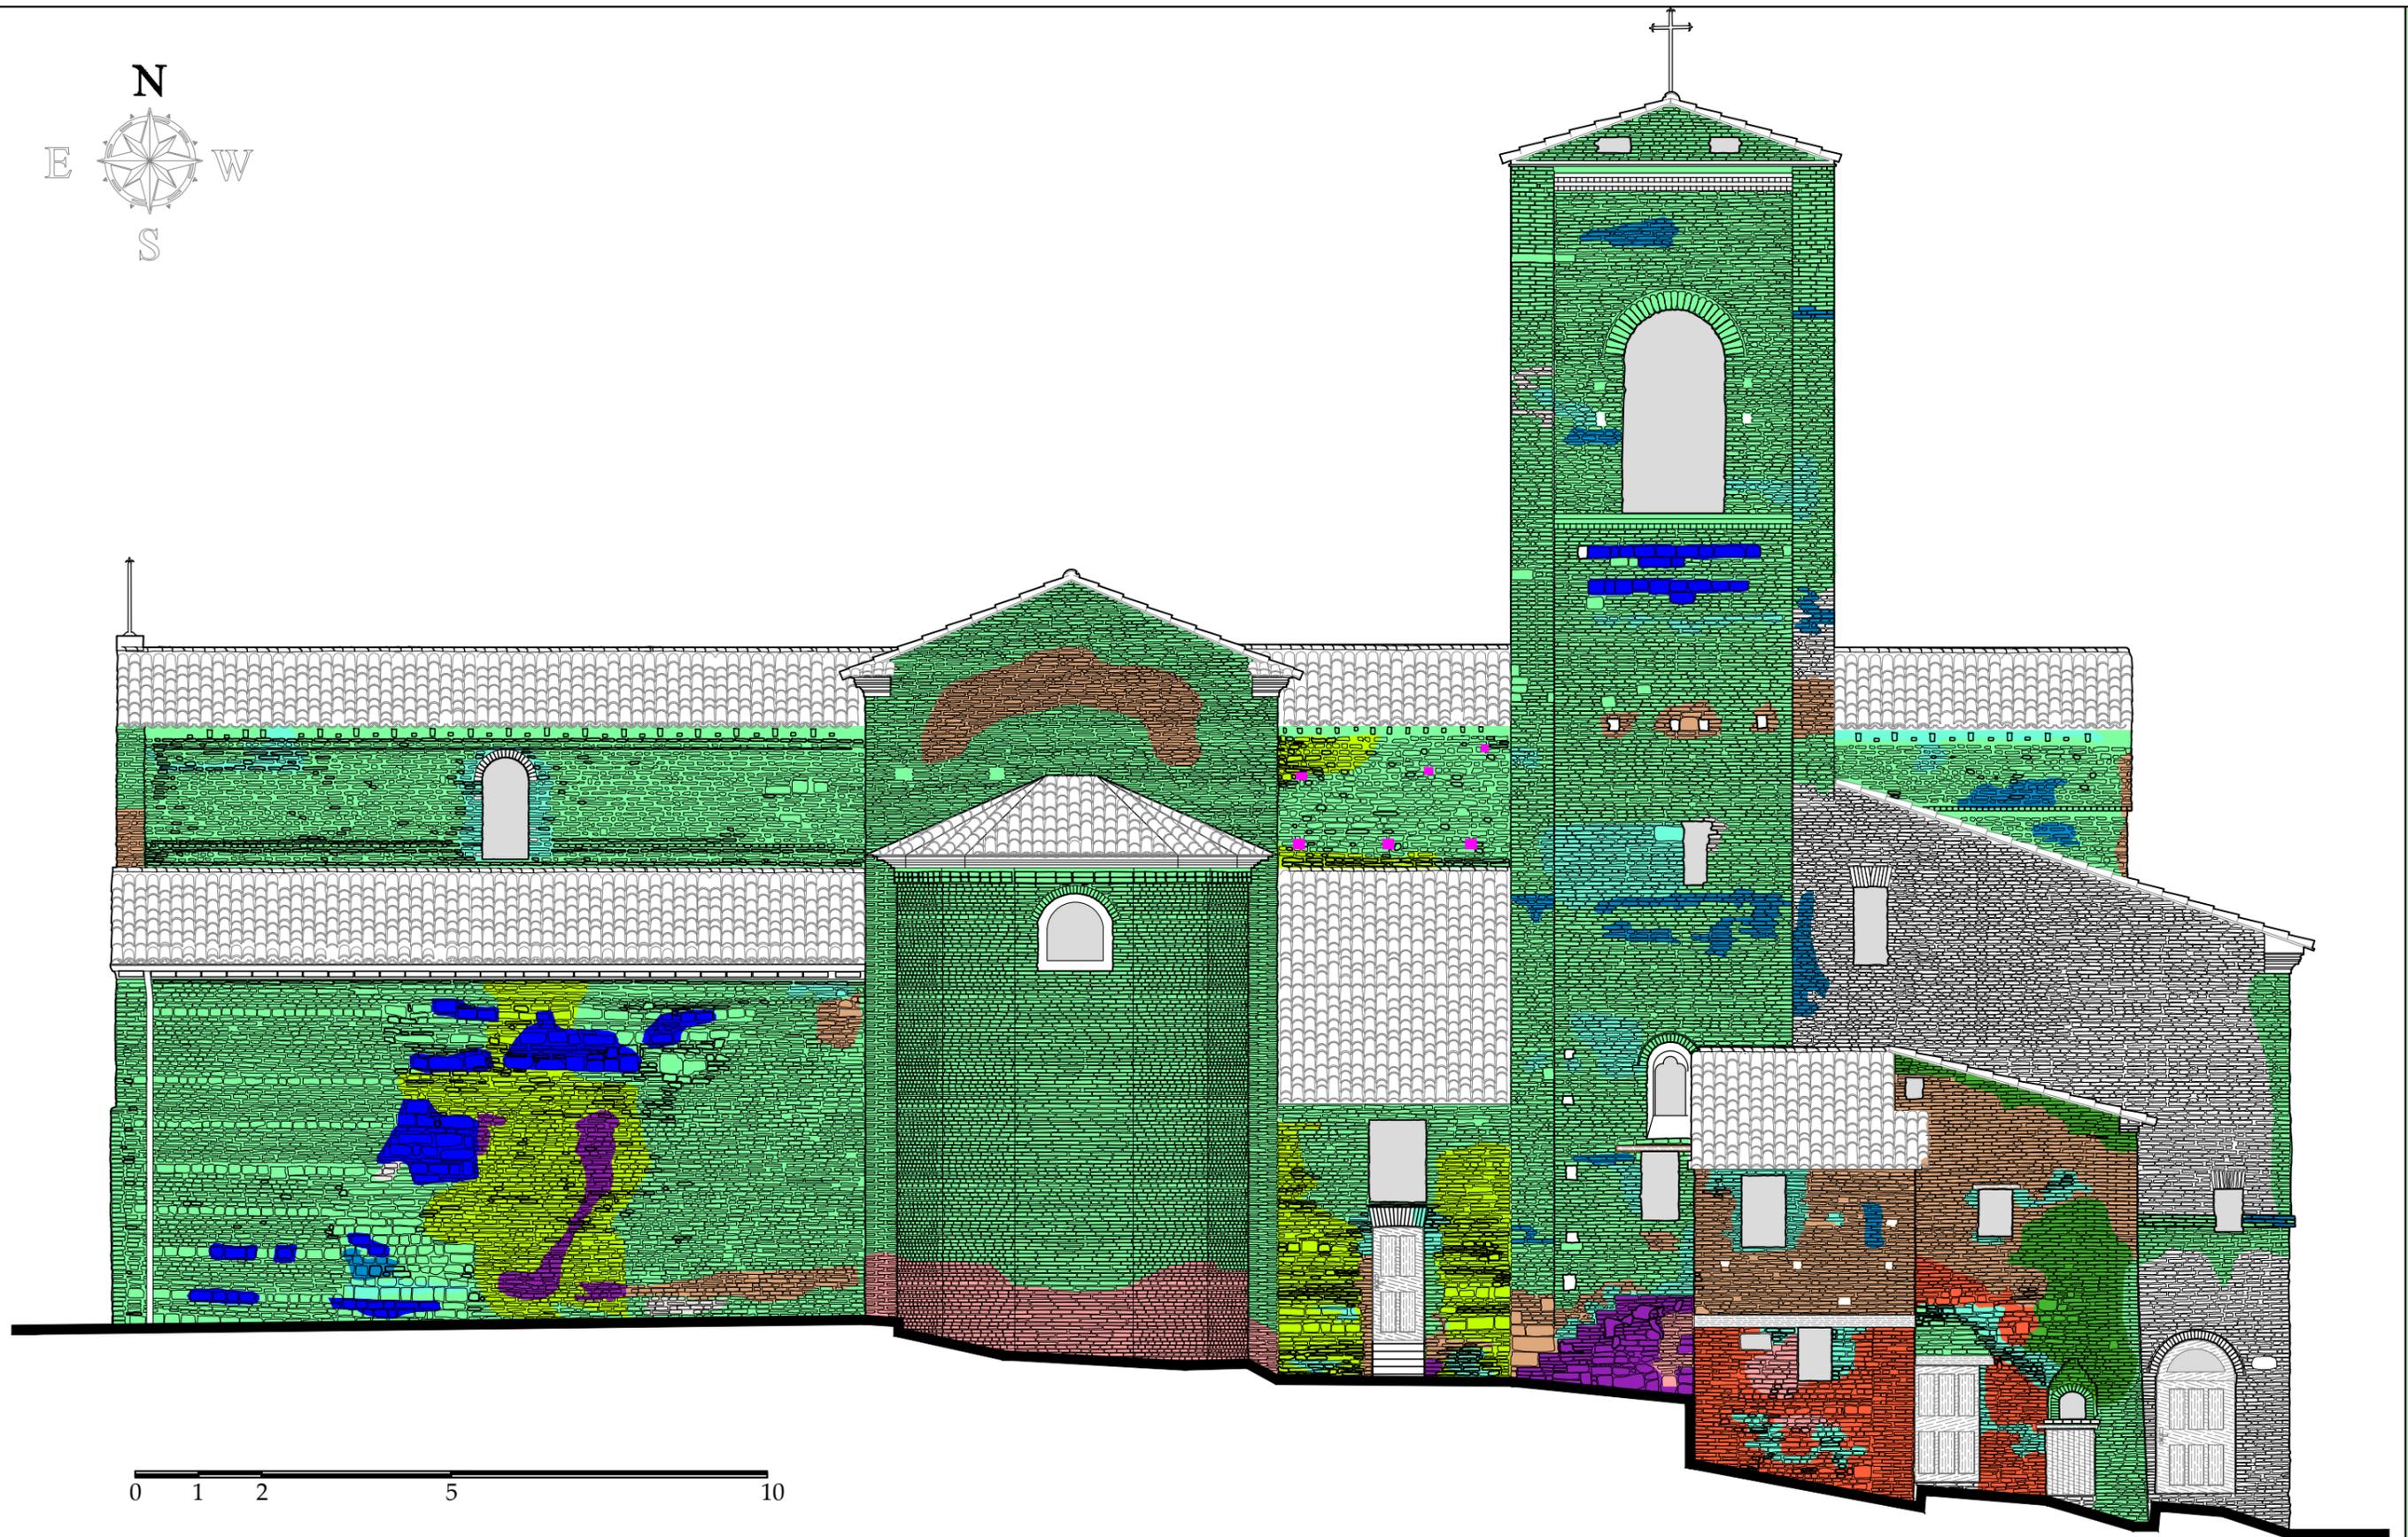
DEGRADO SUR

En la fachada Sur y debido entre otras cosas a una exposición solar mayor encontraremos una erosión mayor en algunos elementos de la muratura. La vivienda colindante que también hemos tenido en cuenta en el levantamiento planimétrico presentara fracturaciones generalizadas. También se debe destacar la presencia de alveolización en el tercio inferior de las capillas del siglo XVIII ya que los ladrillos no tienen un proceso de cocción correcto y se erosiona incluso antes que el mortero de agarre que lo envuelve.

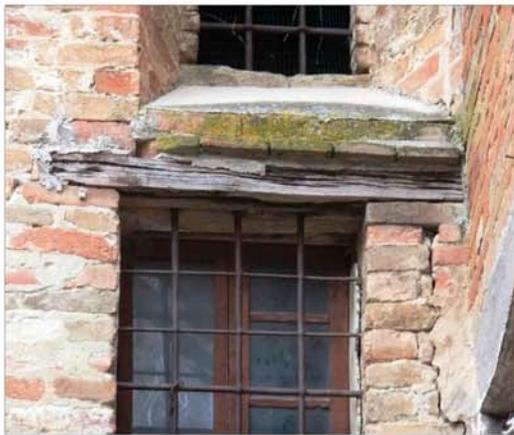
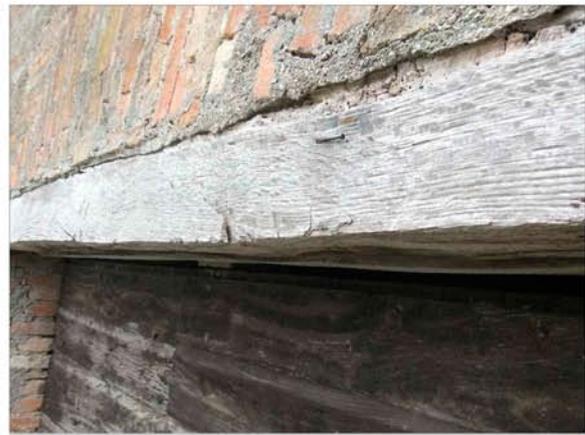
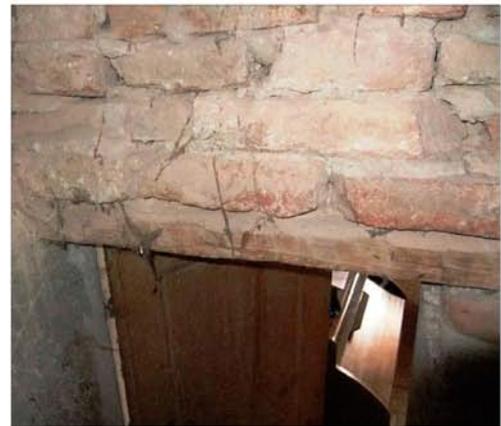
Como se puede observar en la fotografía los dinteles de madera no se encuentran en estado óptimo en el caso de la foto superior podemos observar el dintel de la fachada Sur que presenta un gran deterioro. Los grados de degrado varian y con ello también sus consecuencias como veremos a continuación.

Para enumerar las causas que han producido los distintos grados de deterioro en los dinteles de nuestra estructura tendremos que diferenciar entre los dinteles que estan situados al exterior y los que estan en el interior del edificio.

El deterioro de la madera expuesta a la intemperie es muy lento y la pérdida de madera es muy pequeña, varía en función del clima, la especie y la orientación. El dintel situado en la fachada Sur es el más degradado.

En este caso el deterioro es tal que para recuperar la estabilidad estructural del dintel debemos realizar una sustitución del mismo. La propuesta es la utilización de hormigón armado, respetando ante todo la estética del acabado.

1. Apuntalado. Aseguramos la estabilidad de la hoja exterior del muro mediante el apuntalado de la zona colindante.
2. Retirada del dintel de madera afectado.
3. Realizamos dintel de hormigón armado.
4. Una vez endurecido el hormigón, colocamos acabado de madera

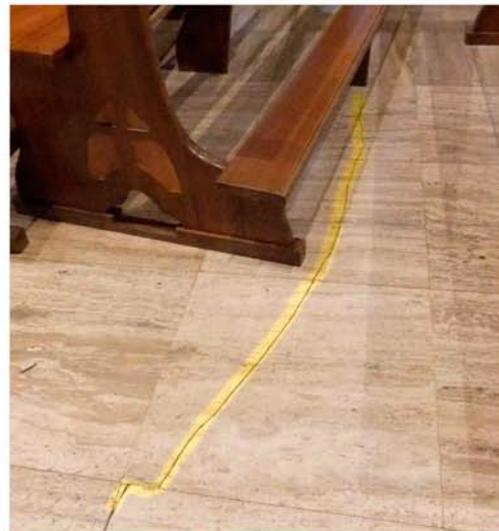
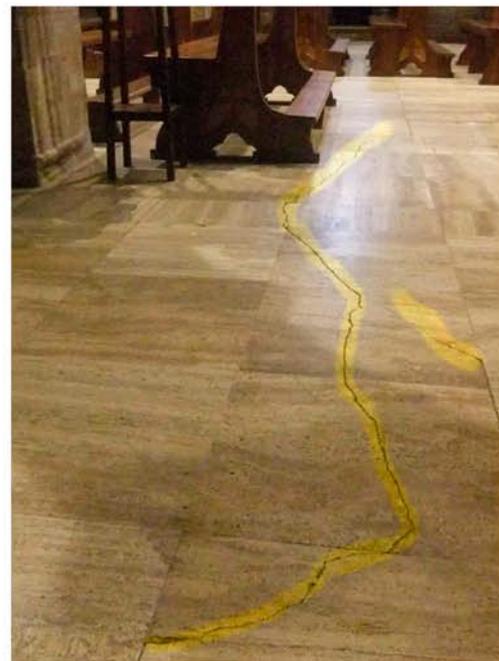
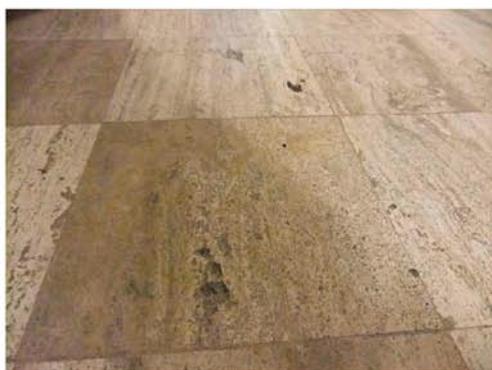
**TIPO DE LESIÓN** Grietas en pavimento

Como podemos observar el pavimento de la nave central y laterales presenta importantes grietas y fisuras que recorren las 3 naves. El pavimento se colocó en una reforma que data de 1949, el material utilizado fue mármol travertino de no muy buena calidad quizás por la escasez económica de aquella época. Esta mala calidad del pavimento a provocado un veloz deterioro mecánico como también podemos observar en la imagen de la parte inferior, donde se denotan picaduras en el mármol.

1. Dilataciones térmicas, que han provocado tensiones internas, provocando así la aparición de grietas.
2. Defecto constructivo, según la normativa española del Código Técnico de la Edificación SE F, se deben de colocar juntas de dilatación ha una distancia considerada según la naturaleza del pavimento. En nuestro caso 30 metros para plantas simétricas o la mitad para plantas con forma de L o U.

Según el Código Técnico de la Edificación en el documento básico de Seguridad Estructural Fábricas la distancia correcta para plantas rectangulares o con formas simétricas es de 30 m para piedras naturales pero en esta iglesia con una distancia longitudinal de 25 m han aparecido grietas.

Solucionaremos el problema con la colocación de una junta de movimiento para permitir dilataciones térmicas y por humedad, fluencia y retracción, las deformaciones por flexión y los efectos de las tensiones internas producidas por cargas verticales o laterales, sin que la fábrica sufra daños.

1. Proyectamos donde queremos exactamente la junta de movimiento del pavimento.
2. Realizamos el corte de las piezas para dejar el espacio suficiente para nuestra junta.
3. Sellamos la junta con material elástico.
4. Reponemos las piezas que se han fracturado

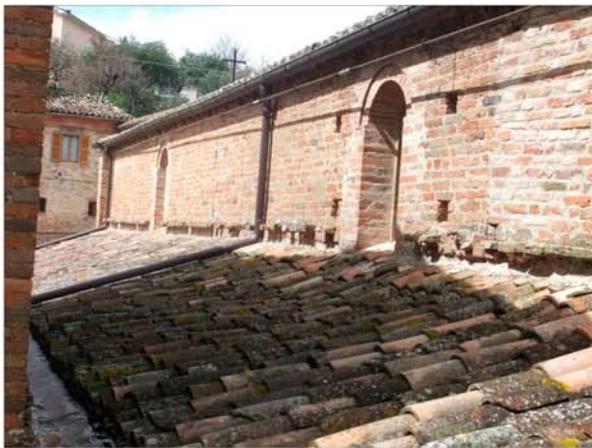
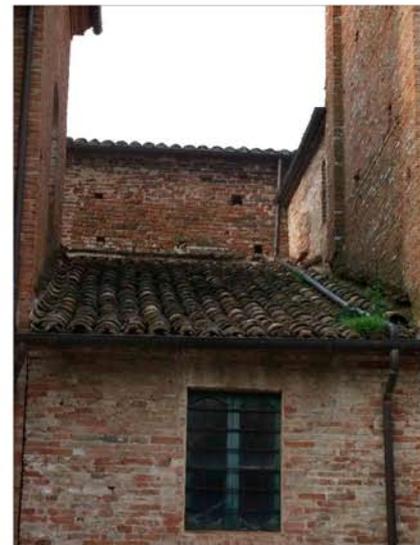
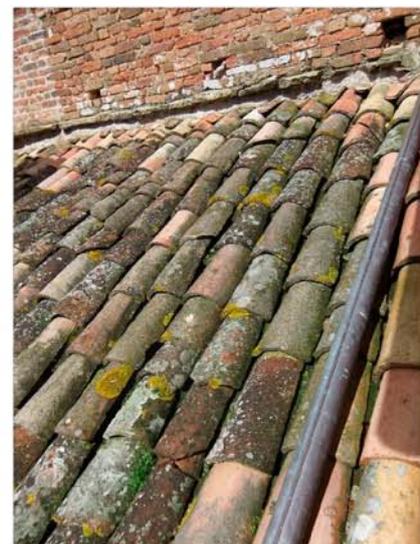
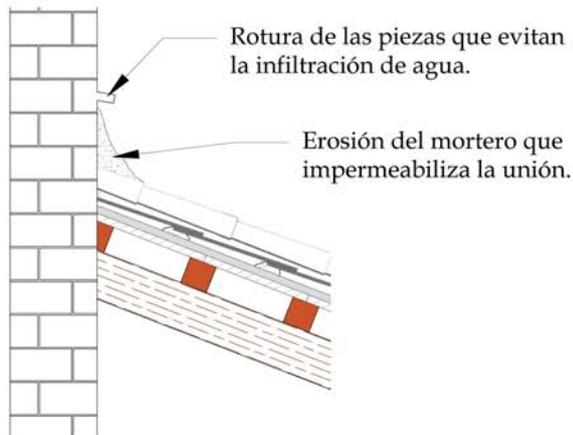
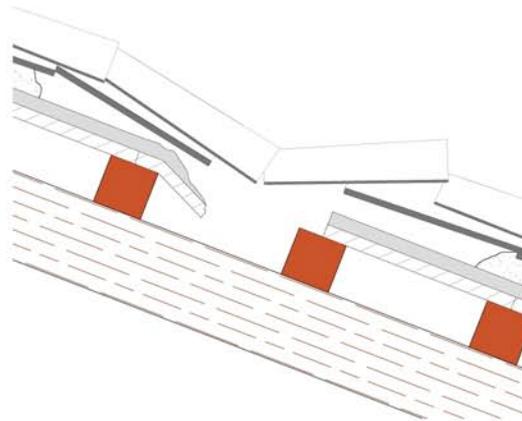
En las imágenes tenemos un ejemplo del estado de las tejas de nuestra iglesia menos las situadas sobre la nave central que después de la reforma se mejoró su estado. En las imágenes tenemos las tejas de la cubierta inclinada de la nave lateral situada al sur y también de la cubierta de la entrada a la sacristía. Las lesiones existentes son varias:

1. Rotura de piezas, patina biológica, eflorescencias, etc.
2. Presencia de vegetación.
3. Irregularidades en el plano inclinado que forma el elemento de asiento.
4. Aparición de humedades como consecuencia del mal funcionamiento de la cubierta.
5. Mal estado del alero superior.
6. La traba de las tejas no es la correcta.

1. Rotura de piezas y erosión del mortero en el alero superior.

2. Colapso de algún bardo cerámico y capa de compresión creando irregularidades en la pendiente. Según el Código Técnico de la Edificación cuando la pendiente es 32% o mayor no necesitamos capa impermeabilizante pero la traba tiene que ser precisa y su ejecución.

3. Falta de mantenimiento, con la consecuente aparición de vegetación provocando infiltraciones.
4. Agentes mecánicos que han provocado a lo largo del tiempo rotura de alguna de las piezas.
5. Ejecución inadecuada ya que los encuentros de la cubierta no están bien impermeabilizados:
  - Los elementos de protección deben cubrir como mínimo una banda del paramento vertical de 25 cm de altura por encima del tejado.
  - Cuando el encuentro se produzca en la parte superior o lateral del faldón, los elementos de protección deben colocarse por encima de las piezas del tejado y prolongarse 10 cm como mínimo desde el encuentro.

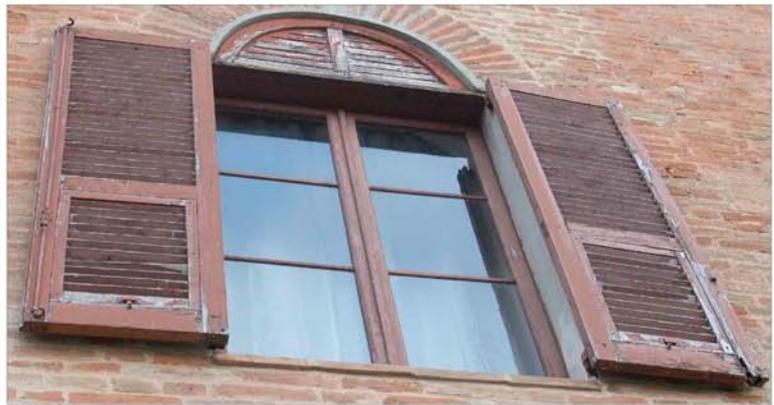
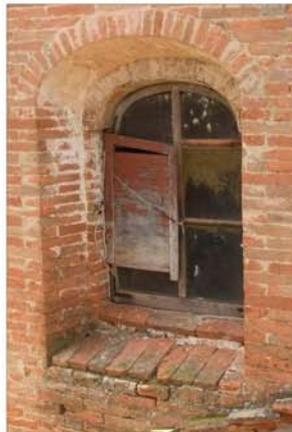
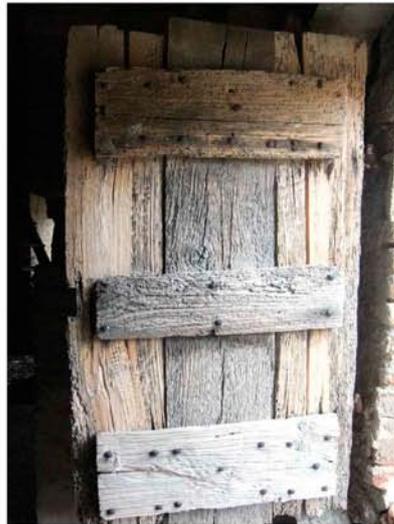
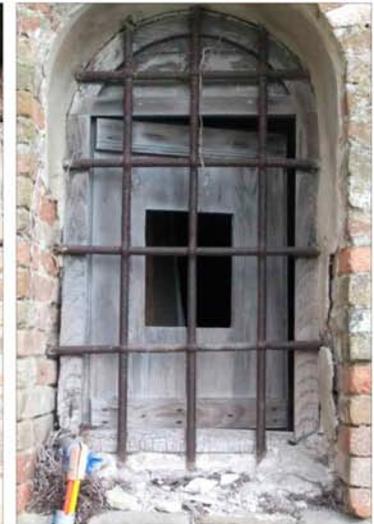
Como se puede observar en la fotografía las carpinterías que comunican los distintos huecos de fachada con el exterior se encuentran en muy mal estado en la mayoría de los casos sin ninguna imprimación o si la hay, se encuentra desconchada.

1. Falta de mantenimiento, la madera es un material que pese a sus cualidades necesita un mantenimiento mediante la aplicación de protectores superficiales.
2. Factores meteorológicos, la madera que se expone de manera directa o indirecta al exterior se expone a un degrado potenciado por la lluvia, heladas... y el sol.
3. Acciones mecánicas como mal uso, actos vandálicos ...

La solución propuesta varía según el nivel de deterioro de la carpintería. Por ello:

A. Para las carpinterías que se pueden recuperar realizaremos:

B. Para las que están muy deterioradas se deberán sustituir por completo retirando las antiguas y colocando nuevas realizadas a medida para cada hueco de la fachada donde se requiera.

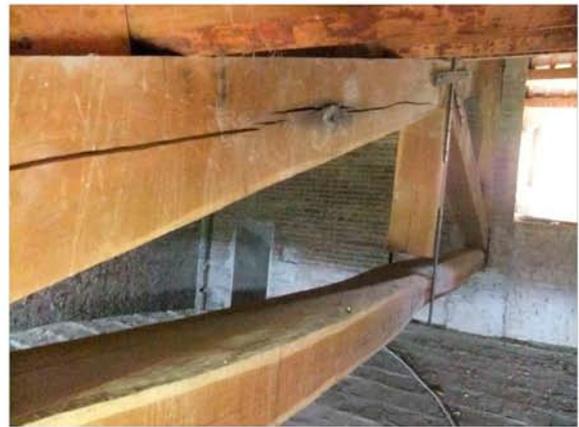
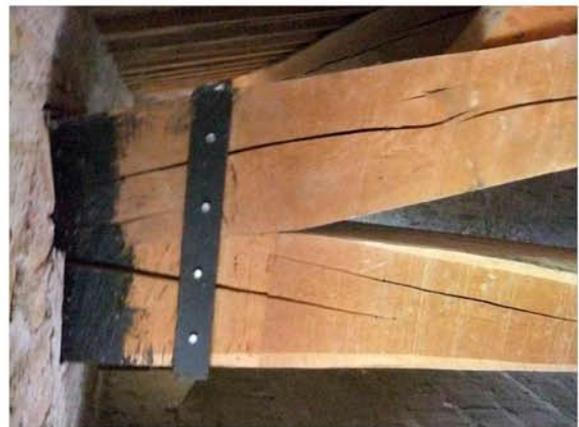
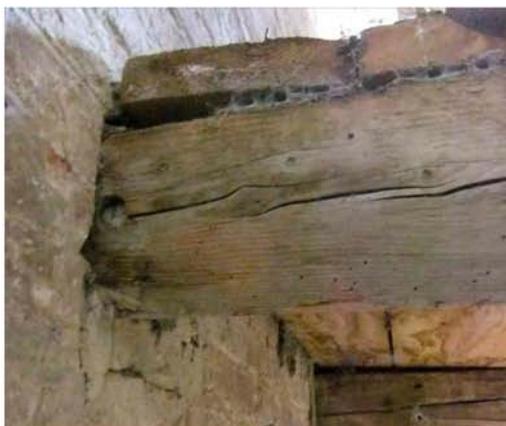
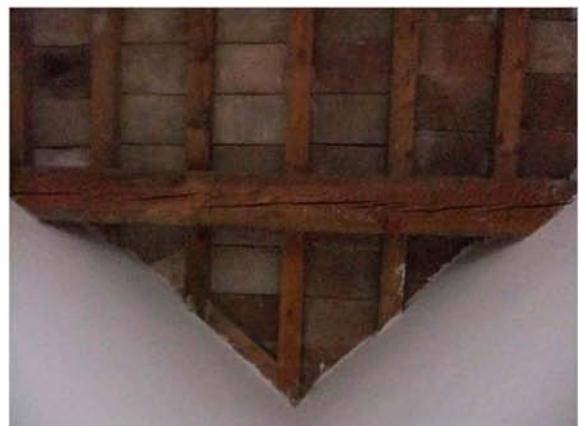
Las fendas de secado se presentan de manera habitual y generalizada en la madera, manifestándose en mayor o menor medida según la calidad del secado. En piezas de gran escuadría se manifiestan con mayor intensidad y su presencia es prácticamente inevitable. Las fendas de secado no son en sí mismas un defecto de la madera, puesto que la fibra y el material conservan íntegramente sus propiedades. Pero en algunas ocasiones su tamaño o naturaleza las hacen no aptas para el uso estructural y por ello són propiamente patologías de la madera a evitar.

Conviene señalar que las fendas de secado no son en sí mismas un defecto de la madera, puesto que la fibra y el material conservan íntegramente sus propiedades. Desde un punto de vista mecánico, las fendas sólo suponen una separación de las fibras y un cambio de forma en la sección pero no una disminución de la sección resistente ni de las propiedades mecánicas del material.

Como hemos descrito anteriormente las fendas no son una patología del elemento constructivo. El criterio de clasificación de las fendas en la norma española UNE 56544 se basa en la medición de su profundidad ( $f$ ) en relación al ancho de la pieza ( $b$ ). Sólo se tienen en cuenta las fendas que son mayores de 1 m de longitud o un cuarto de la longitud de la pieza, así como las que tienen un espesor superior a 1 mm.
