TRABAJO DE FIN DE MASTER:

**“ANÁLISIS HISTÓRICO- CONSTRUCTIVO Y RESTAURACIÓN DEL SANTUARIO DE LA VIRGEN DE COCHARCAS -
APURIMAC – PERÚ”**

AUTORA: URIETA DEL CARMEN CHIHUANTITO GIBAJA

MÁSTER OFICIAL EN CONSERVACIÓN DEL PATRIMONIO ARQUITECTONICO- UNIVERSIDAD POLITECNICA DE VALENCIA

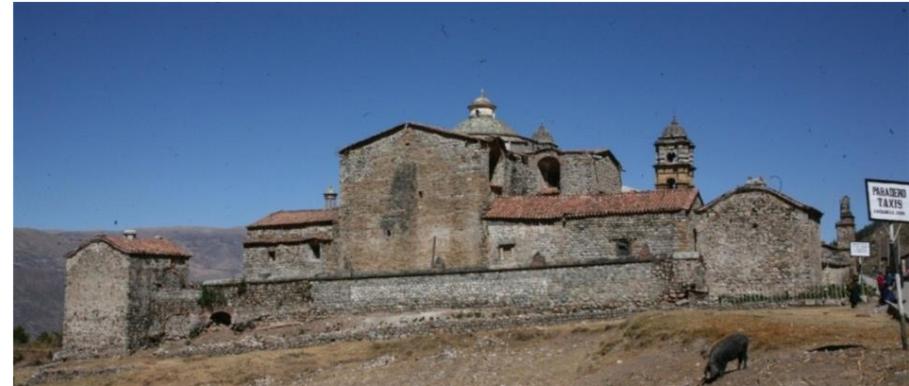
IMAGEN 41

Continúa el volumen de la penitenciaría de similares características a las de la sacristía, los muros son de piedra de mampostería ordinaria. Y presenta dos vanos con su respectivo tejeroz, la cubierta de este es una bóveda de cañón corrido cubierta por el extradós con tejas de tipo colonial.

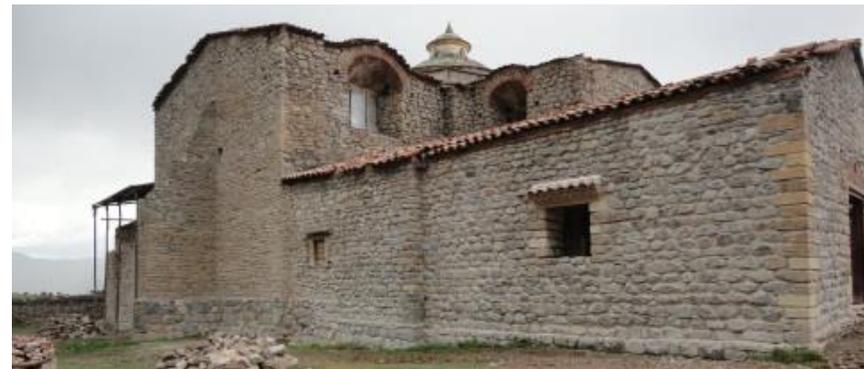
IMAGEN 66

Se reticó el paramento en su totalidad por razones arriba expuestas del cambio de piezas y ubicaciones que afectaran a gran parte del monumento; en la cabecera del contrafuerte central se colocó piedra labrada para evitar filtraciones hacia el interior del contrafuerte, y el deslizamiento sea libre de las aguas pluviales, los vanos que se presentan en el muro testero se mantendrán con la siguiente consideración de tapiar a 1/3 de ancho de muro para evitar ingreso de animales pequeños dentro del recinto del templo, en el frontis de la penitenciaría se mantienen los vanos y las alturas del mismo, se consolidó el tejazoz pequeño. Finalmente se realizaron trabajos de drenajes en el terreno, con tubería cribada, PVC-SAP de \varnothing 6", y se rellenó la zanja con piedra chancada de $\frac{3}{4}$ " y $\frac{1}{2}$ ", respectivamente hasta alcanzar el nivel de piso original.

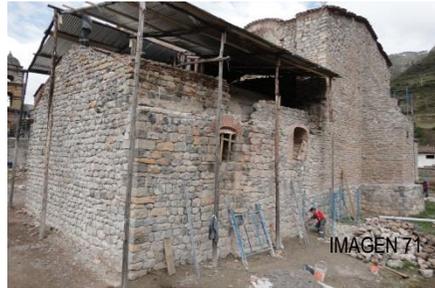
IMAGEN 71

Se ejecutaron las partidas de recalces de cimientos, consolidación de los muros tanto en el interior como en el exterior, en el muro Sur se tenía una grieta la cual fue cosida con sumo cuidado apeando este sector, para luego proceder con el cosido de grietas con material de las mismas características al original, por lo que se codifico y retículo todas las unidades pétreas.

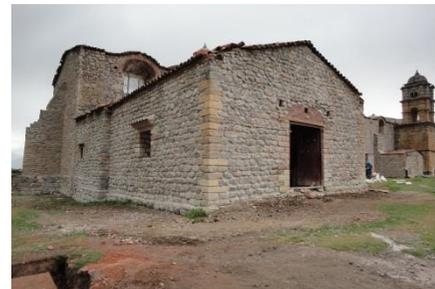
IMAGEN 72

Se continuo con la consolidación de muros, cosido de grietas y fisuras, así mismo se restituyo algunas de las piezas de los dinteles de los vanos de

iluminación por encontrarse en mal estado de conservación, en los accesos se mantuvo los dinteles originales haciéndoles tratamientos con materiales químicos para evitar el deterioro por agentes biológicos.

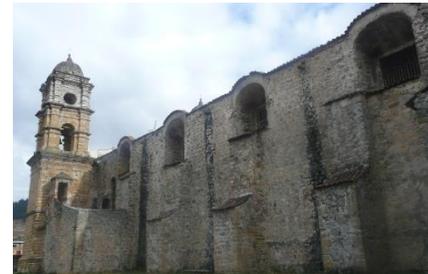
IMAGEN 97

Lesiones: La manifestación de estas lesiones se traduce en manchas provocadas por el agua filtrada por escorrentía cuando llueve, quedando estas zonas mojadas donde el paramento absorbe agua. En base la repercusión de esta lesión es prácticamente similar a la producida por las filtraciones por capilaridad, diferenciándose principalmente por las zonas de aparición, ahora repercuten en las zonas altas de los muros. Al igual que las explicadas en el apartado anterior, una vez secas, estas manchas producen desconchamientos en los revestimientos interiores.

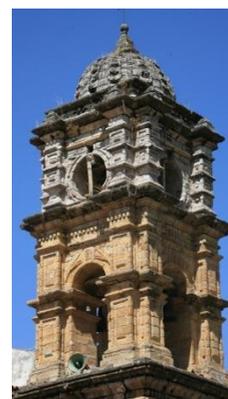
IMAGEN 99

Lesiones: Una vez analizados todos los factores influyentes, hay que decir que aun siendo una patología presenta en los muros de la iglesia, las lesiones resultantes no son excesivamente graves, debido como se ha dicho a que los factores artificiales de contaminación son inexistentes en Cocharcas. Así pues, se observa una capa de suciedad generalizada con ausencia total de churretones, lo que tiene como resultado un oscurecimiento generalizado de las fachadas.

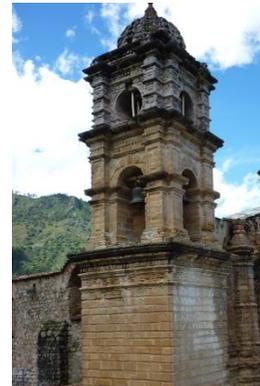
IMAGEN 105

al nulo mantenimiento que ha tenido el campanario en los últimos años, este se encuentra plagado de suciedad de paloma.
