Historia, construcción e intervenciones de la Iglesia de Santiago Apóstol de La Pobra de Vallbona

1- Objeto del trabajo, metodología, fases y recursos disponibles

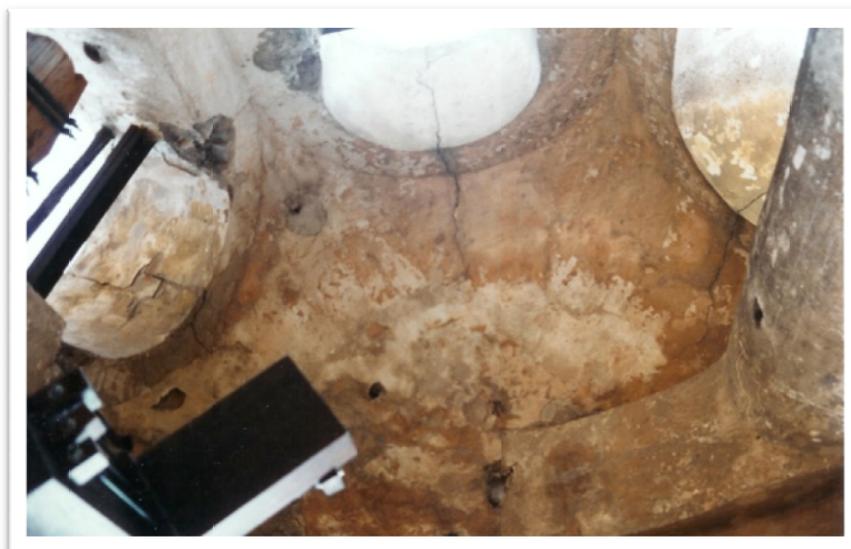
La bóveda de la zona de campanas presentaba antes de su restauración una cierta particularidad. Su arranque se sustentaba sobre un macizo de yeso adherido al muro y no directamente sobre el propio muro.

Fig.34. Bóveda superior cuerpo de campanas

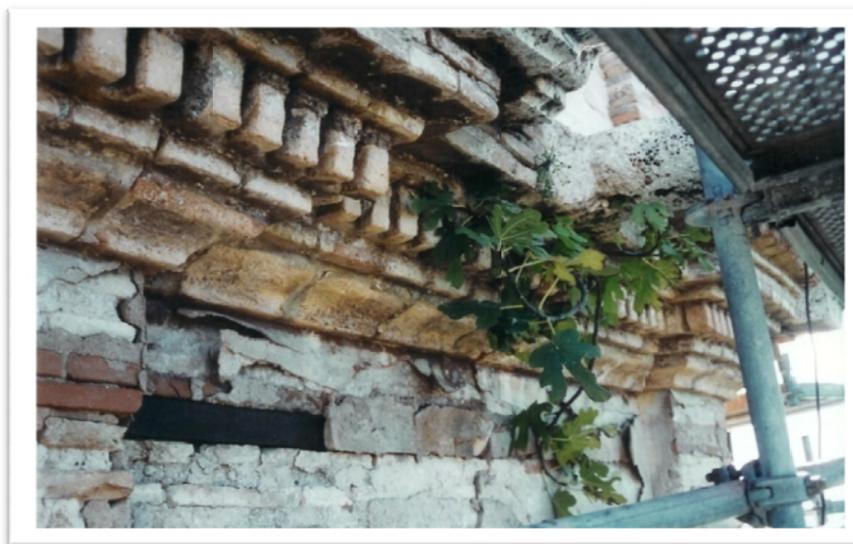
Al no colocar ningún refuerzo para neutralizar los efectos de las cargas sobre una bóveda tan elevada para asegurar su correcto comportamiento estructural, parece ser que aparecieron fisuras en los arcos de medio punto de la zona de campanas. Al colocar el anillo metálico y no terminar el campanario, no se ejecutó el remate, la estabilidad de la torre se aseguró hasta nuestros días, aunque el mortero en contacto con el hierro se fue desprendiendo con el tiempo, provocando la filtración de agua y la expansión por oxidación, con el consiguiente aumento de las grietas.

Fig.35. Anillo metálico colocado en la zona superior del cuerpo de campanas en el año 1898 debido a las fisuras de los paramentos verticales

En la zona superior de la zona de campanas, se observaba, una falta de material de unos 10 cm., alrededor de todo el perímetro. Resultó ser el anillo perimetral metálico recubierto con mortero que en su día pretendía solucionar la aparición de grietas en el cuerpo superior del campanario- El mortero en contacto con el hierro se estaba desprendiendo con el tiempo, provocando la filtración de agua y la expansión por oxidación, con el consiguiente aumento de las grietas

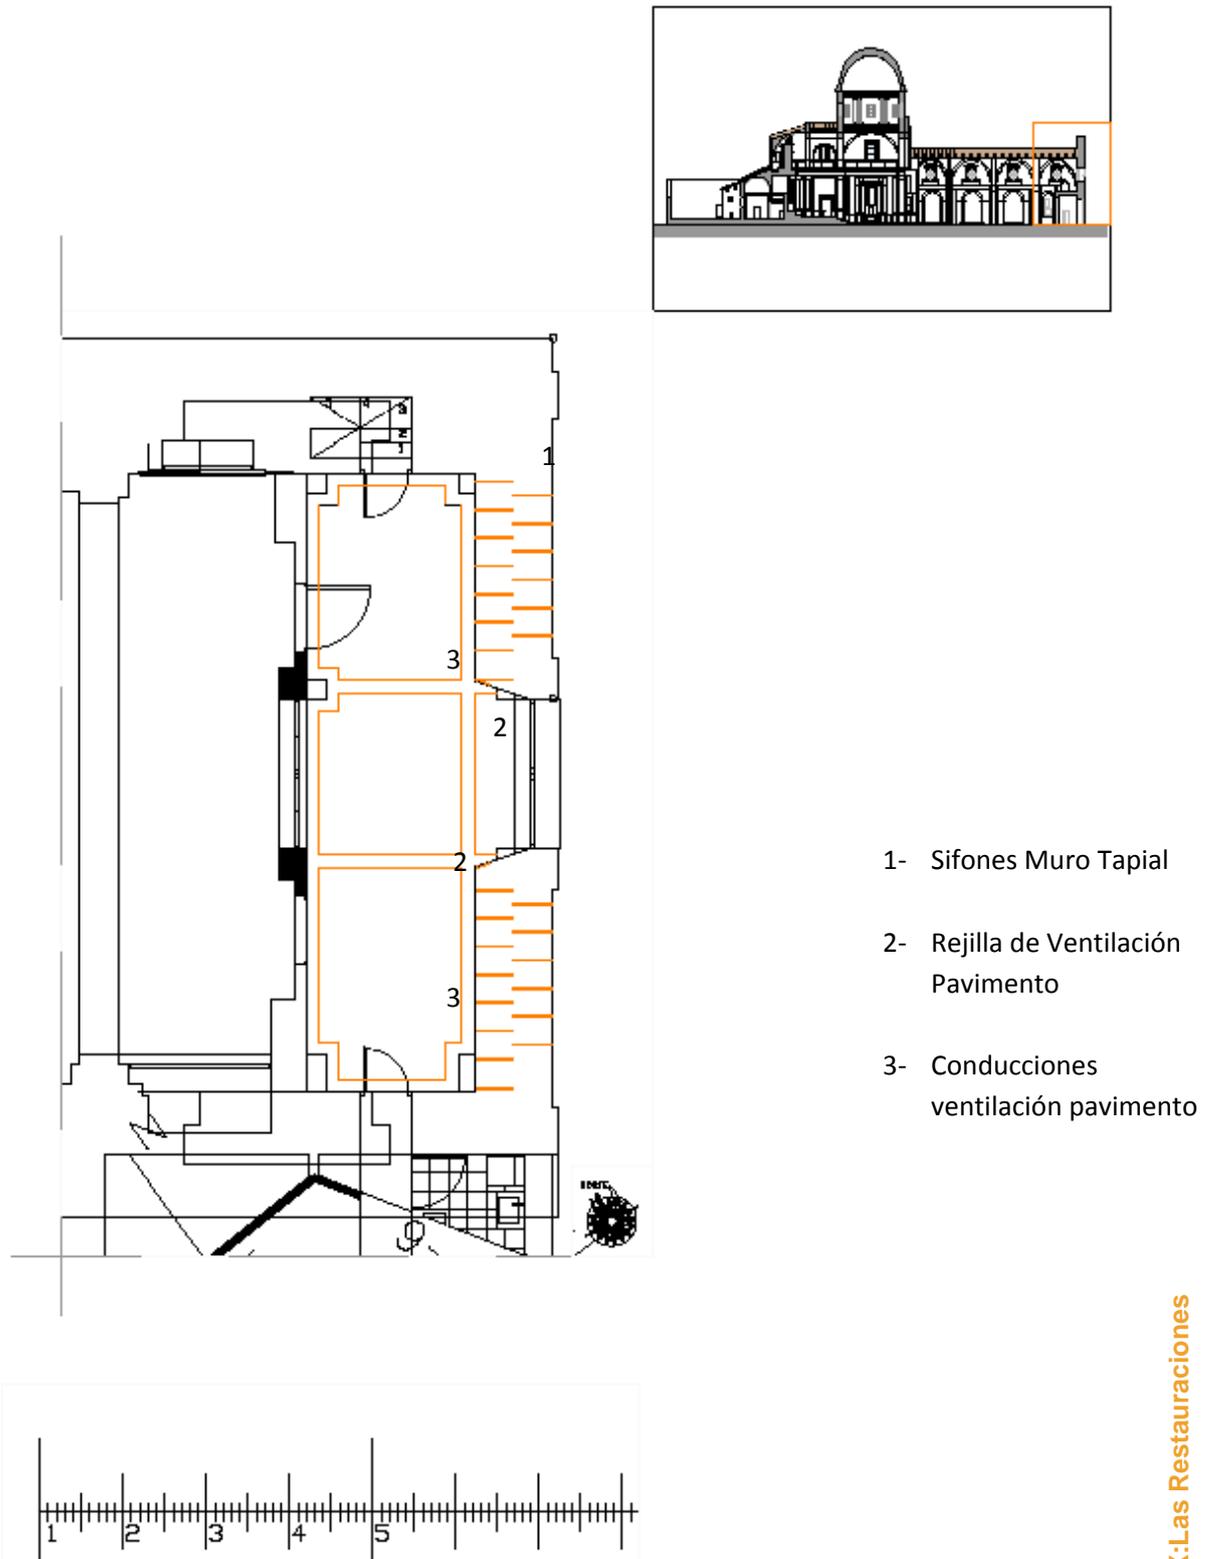
Fig. 74: Sistema de ventilación ejecutado para el muro de tapial destinado a que la humedad por capilaridad no ascendiera por el muro y dañara las pinturas murales

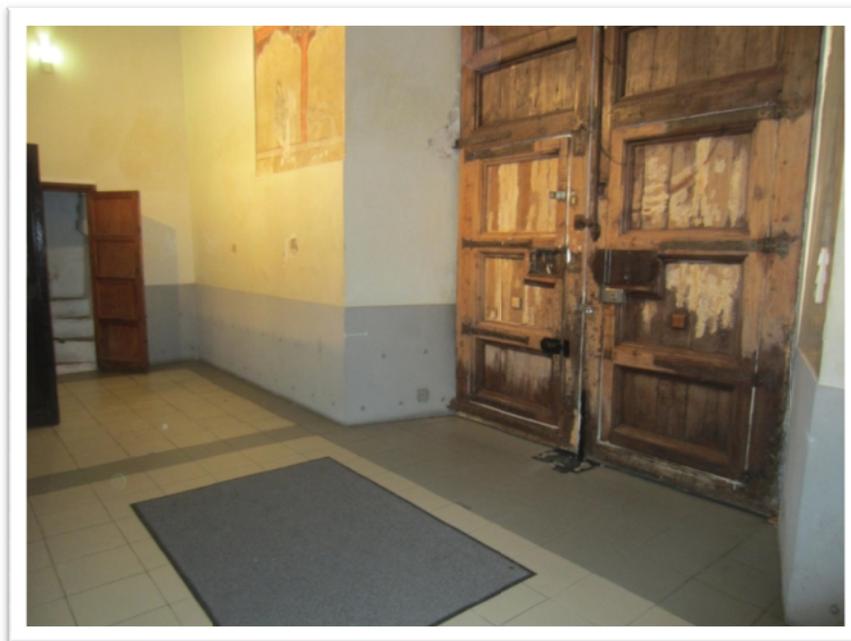
Fig. 77: Detalle de rejilla y sifones de ventilación del muro de tapial para evitar la humedad por capilaridad

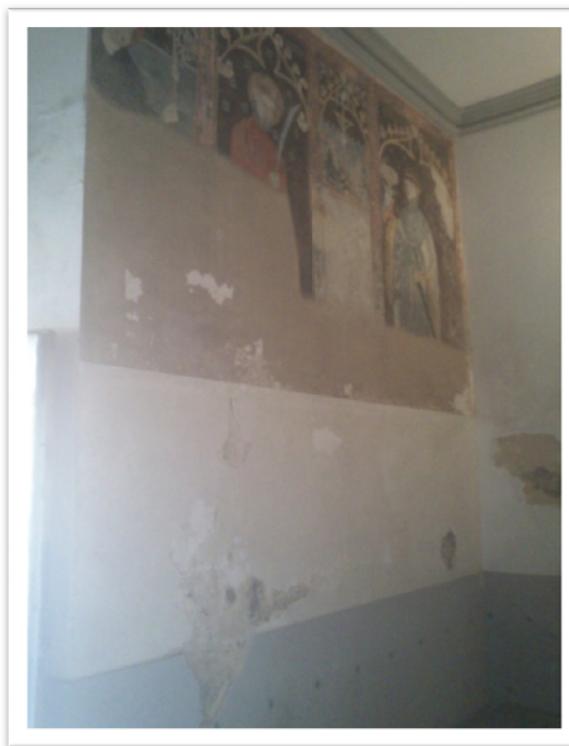
La técnico Municipal, consigue hablar, con Pedro Blanco, arquitecto de la Conselleria, y con D^a. Carmen Pérez, Directora del Ivacor, quienes en Septiembre de 2012, se presentan en la iglesia. El sistema de ventilación ha fallado, porque anualmente se debían de haber limpiado los sifones con agua caliente, y esto nos indica el anterior cura párroco, nunca se ha realizado.

También, el Ayuntamiento, se compromete a pasar un robot, para averiguar, si en el saneamiento que pasa por delante de la fachada de la iglesia, existiera alguna fuga, ya que se observan eflorescencias blancas y grises, lo que indica claramente, que las aguas no son solo de lluvia, sino que también existen fecales.

Fig. 78: Eflorescencias y desprendimientos existentes en el paramento vertical de las pinturas murales por el fallo del sistema de ventilación del muro de tapial al no realizar ningún tipo de mantenimiento

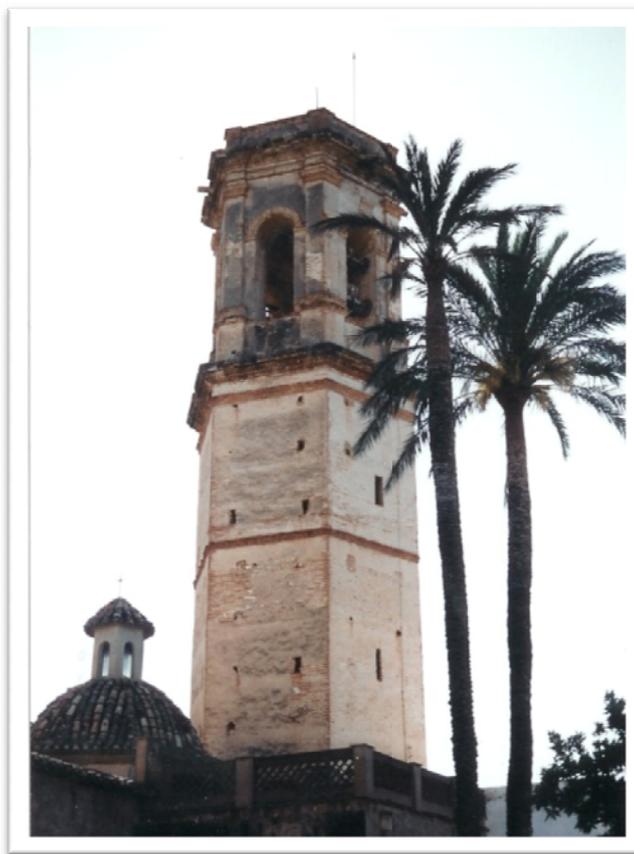
El basamento, presentaba en sus tres partes, con el recubrimiento de mortero de cal completamente disgregado, en las esquinas prácticamente se observaba el ladrillo cerámico, además de los desconchados existentes. La causa de este gran deterioro, era debida, en gran parte, a su pobre composición, en una proporción 1:8 de árido de sílice y cal.

Además del disgregamiento, el poco revestimiento que quedaba presentaba mucha biodeterioro (líquenes), las fachadas posteriores eran las que más deterioro presentaban, frente a las tres delanteras que se habían conservado mejor.

Fig. 81. Fachadas traseras de la torre donde el recubrimiento de los paramentos verticales se había disgregado en mayor proporción que en las fachadas delanteras

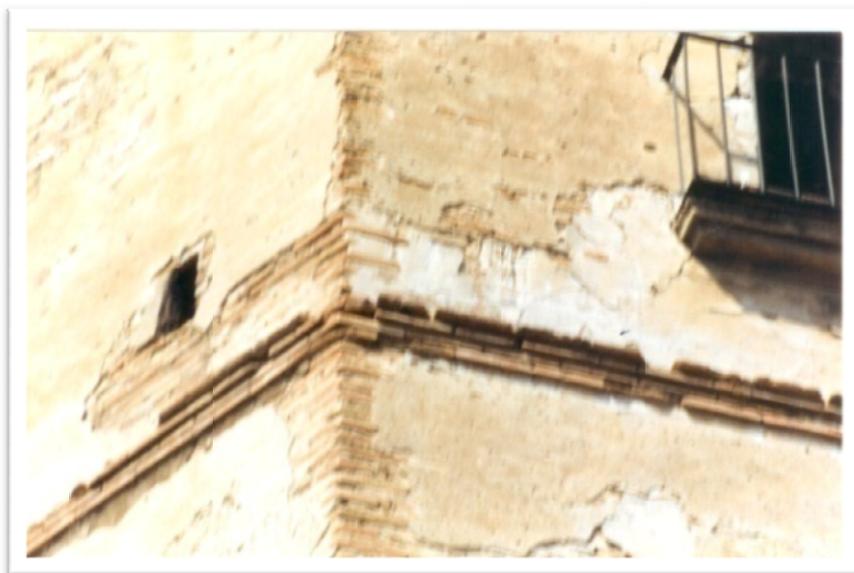
Fig.82. Segunda Imposta del basamento de la torre estado inicial

En primer lugar se procedió al repicado de todo el revestimiento de los paramentos verticales. Seguidamente, las impostas, las cuales estaban formadas por ladrillo cerámico macizo de 30x4, y por ladrillos aplantillados que se encontraban deteriorados se recuperaron con mortero base y las faltas se suplieron con ladrillos cerámicos de las mismas características.

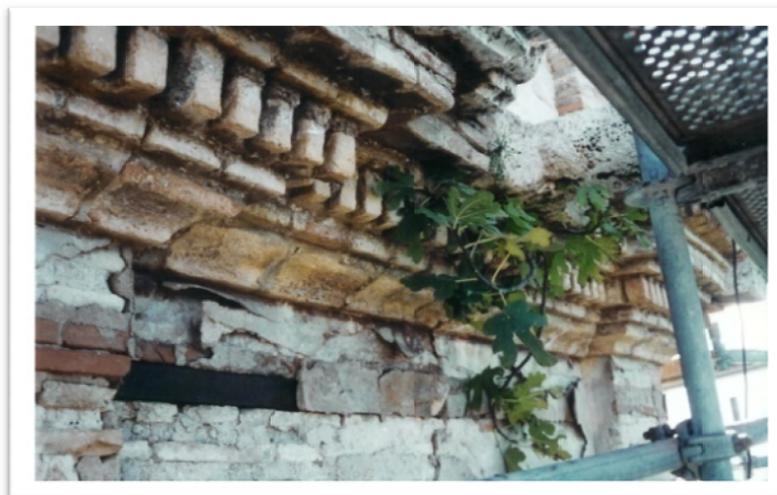
Fig. 84: Anillo Metálico. Estado Actual

En cuanto al anillo perimetral metálico, los problemas que su desmontaje podía acarrear a la estructura eran mayores que las ventajas de sus eliminación. Por lo tanto para combatir los daños que había ido causando, se pasivizó la oxidación mediante una imprimación, posteriormente se le aplicó una capa de imprimación de resinas, y se proyectó árido de sílice para mejorar adhesión del mortero.

En las grietas que invadían el cuerpo de campanas se inyectó mortero de reparación. Posteriormente se aplicó una malla (tipo mallatex) de fibra de vidrio en todos los paños que presentaban grietas y alrededor del anillo metálico, seguido del revestimiento nuevamente de la zona de campanas con mortero de cal 1:4 pre dosificado como base para un acabado con mortero fino.

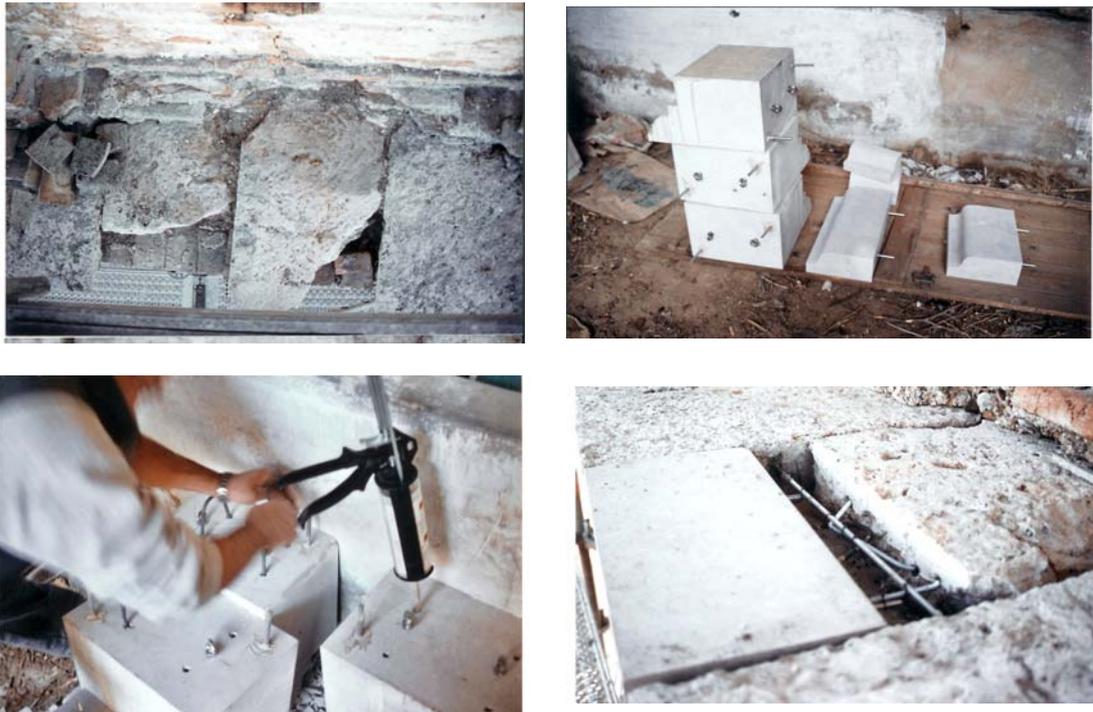
Fig. 88. Esquema constructivo de la ejecución en la restauración de las cornisas de piedra

Las cornisas, contaban con el remate de piedra de rodano, en el caso de las faltas pequeñas se solucionó mediante la reconstrucción in situ con mortero tixotrópico de reparación y en las faltas grandes se optó por un trabajo de cantería, retirando las piezas, elaborando una plantilla y realizando posteriormente una reproducción de la misma. Finalmente para la colocación de cada una de estas piezas se ancló con varillas de acero inoxidable de longitud aproximada 0,70 m y diámetro 12 Mm., introducida en pequeño taladro, practicado sobre el soporte, con brocas de rotación y fijada mediante un adhesivo.

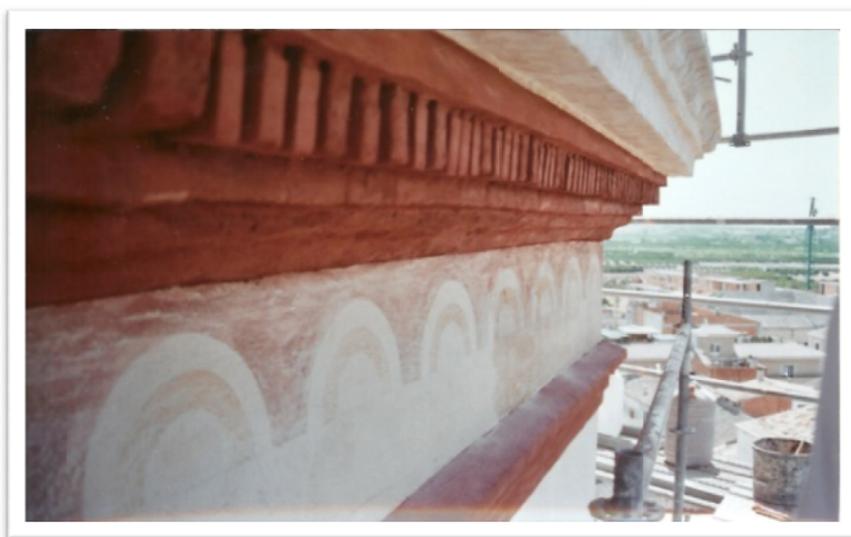
Fig.89. Recuperación revestimiento en las Cornisas

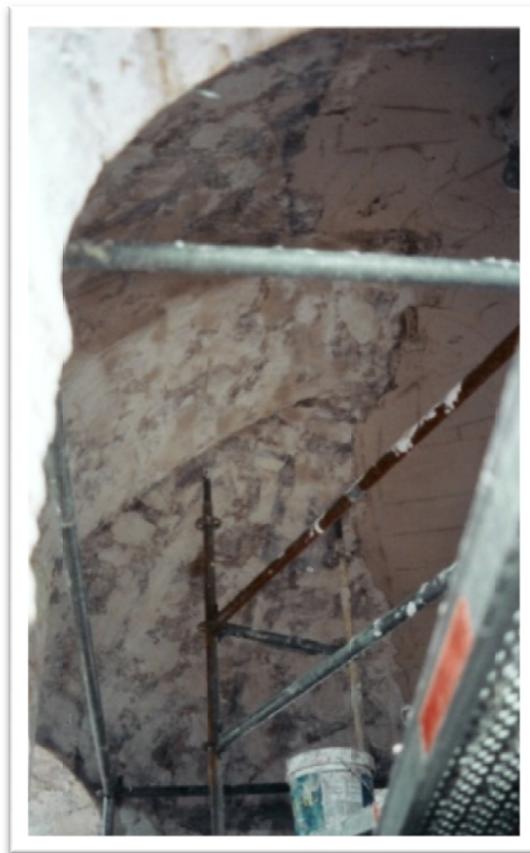
En la primera cúpula, la que cubre el recinto de campanas, al igual que lo sucedido con los arcos, la tensión producida por el peso y el movimiento de campanas había originado unas considerables grietas, que causaban importantes filtraciones al interior deteriorando el revestimiento de yeso de la bóveda.

Además el arranque de la bóveda se sustentaba sobre un macizo de yeso adherido al muro y no directamente sobre el propio muro, y dicho macizo estaba agrietando. Por lo tanto la solución para esta bóveda, busco el refuerzo de su arranque para equilibrar la transmisión de cargas y aumentar la estabilidad y resistencia.

Fig.91: Bóveda superior cuerpo de Campanas

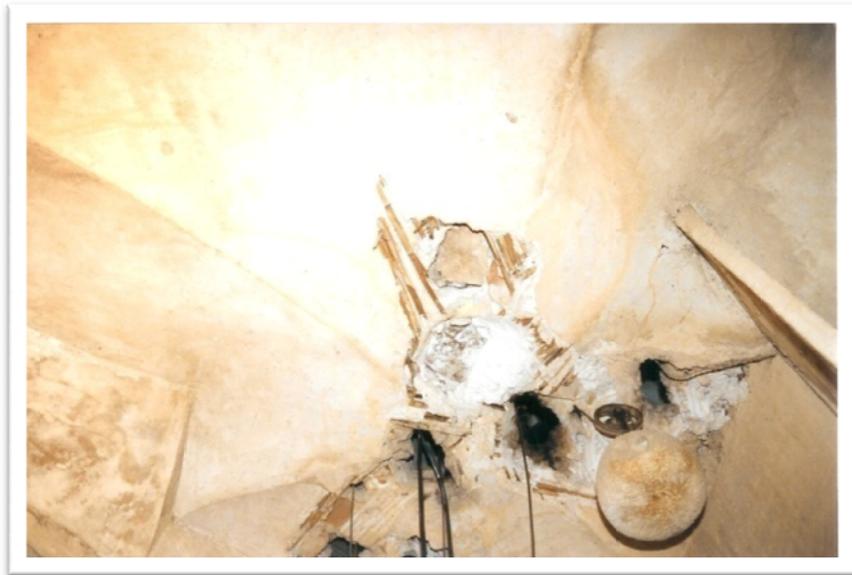
Fig. 93. Estado inicial bóveda escalera
