TRABAJO FIN DE GRADO INGENIERÍA DE LA EDIFICACIÓN

JULIO 2014

**ESTUDIO GRÁFICO Y PATOLÓGICO DE
LA TORRE DE CALAHORRA,
PATRIMONIO HISTÓRICO
DE ELCHE**

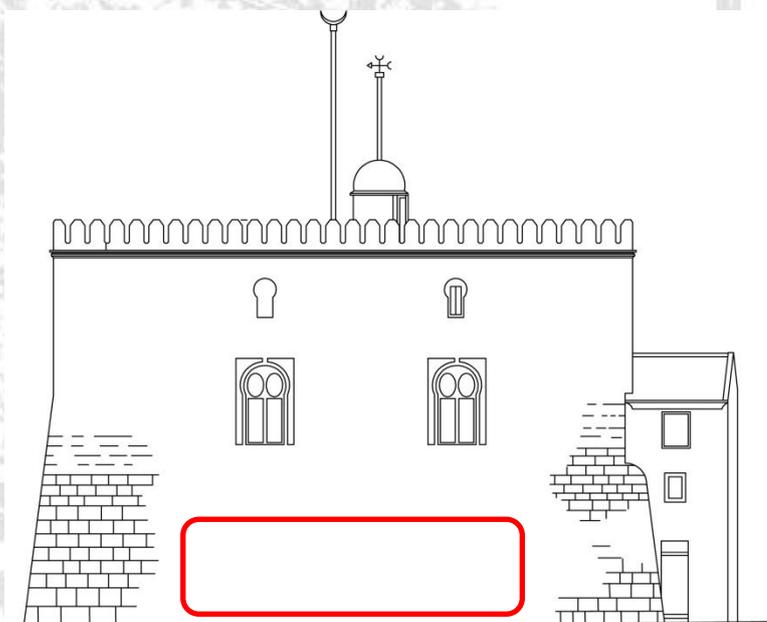
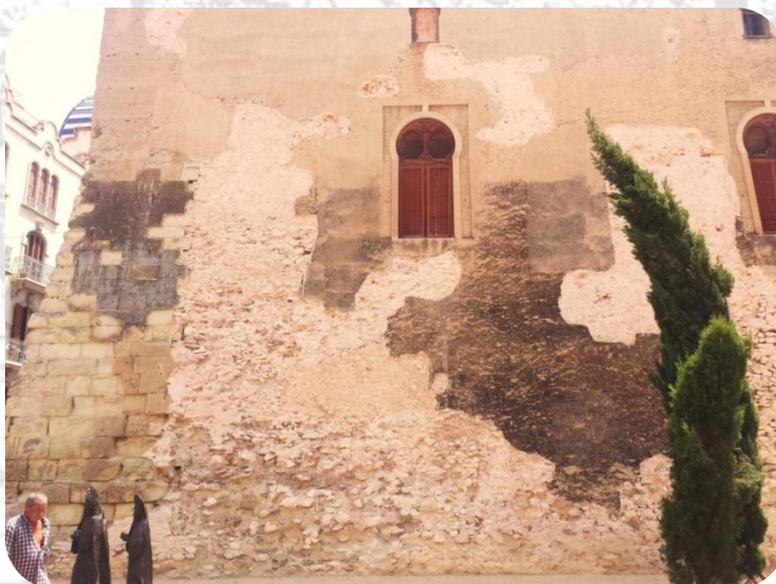
Los desprendimientos de los morteros afectan principalmente a la fachada Oeste, y se concentran en la zona ataluzada, la cual favorece el impacto de la lluvia y las acumulaciones de agua, que debilitan la adherencia del mortero. Otro factor es la exposición al soleamiento, con orientación Oeste, y puesto que ningún edificio alto le da sombra, hace que esté sometido a cambios bruscos de temperatura que facilitan el desprendimiento del mortero. Todo lo anterior unido a que los morteros pierden adherencia con el paso del tiempo, son las causas principales de los desprendimientos.

La solución a este tipo de problema pasa por el raspado y picado de la zona afectada, con su posterior limpieza, y nuevo enfoscado maestreado de 2 cm. De espesor con mortero de drenado y anticondensación sobre la mampostería, aplicando con posterioridad el correspondiente revestimiento.

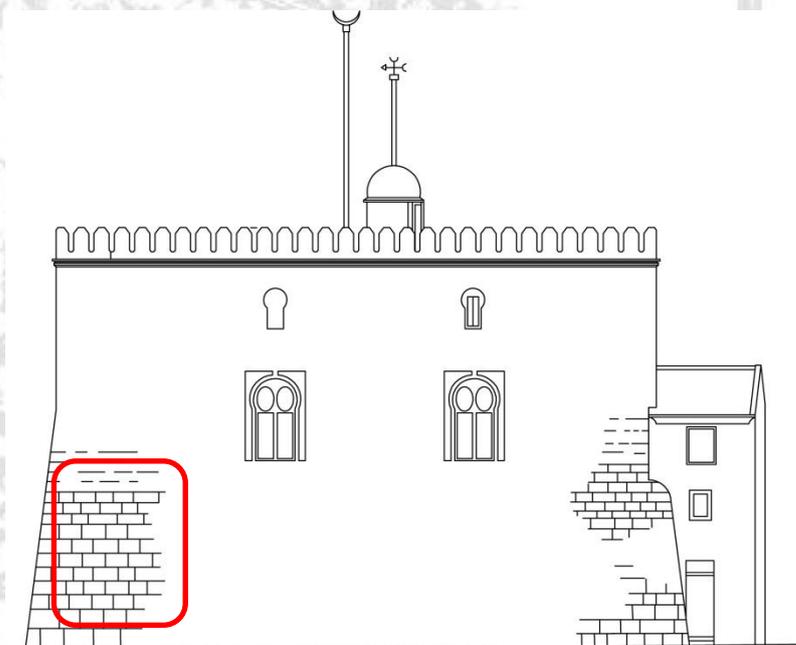
FICHA 3

Se manifiesta en exfoliaciones, arenización y zonas alveolizadas, causadas por la precipitación de sales en la red interna de poros que al cristalizar provocan la rotura del pétreo. Esto, combinado con los agentes atmosféricos, degradan progresivamente el elemento.

una a una cada pieza dañada, para posteriormente colocar otros sillares nuevos estéticamente similares a los existentes. Esta solución suele complementarse con el repaso de juntas (sobre todo cuando son muy marcadas ya que favorecen la acumulación de agua).

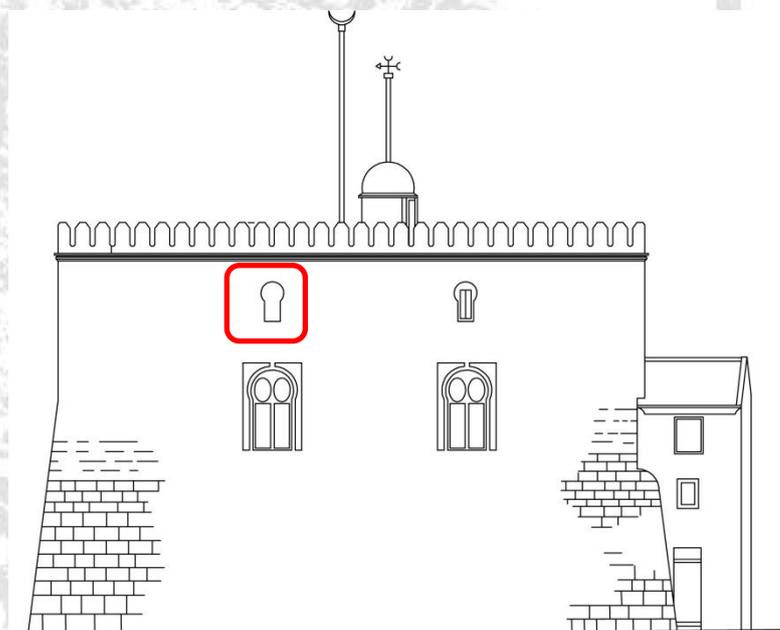
FICHA 4

La corrosión consiste en un proceso químico, consecuencia de la formación de una pila electroquímica por la cual el metal que hace de ánodo pierde electrones con respecto al cátodo, perdiendo también parte de su materia. Es un proceso químico natural e inevitable de reacción de cualquier metal con el oxígeno del aire con el que está en contacto, formando una capa superficial de óxidos. En el caso del hierro, su óxido es poroso y deleznable y, por tanto, poco protector.

- Nivel 1: Exhibe un aceptable estado de conservación, mostrando leves síntomas de oxidación generalizada en su superficie sin pérdida de sección del material.
- **Nivel 2: Presenta corrosión uniforme en toda la superficie del elemento, con inicio de penetraciones puntuales.**
- Nivel 3: Puede apreciarse corrosión selectiva localizada en determinados puntos de profundidad considerable originadas por heterogeneidades superficiales del material o por importantes pérdidas de sección del material y puntos localizados de rotura.

El método empleado para reparar este tipo de patología es la limpieza por procedimiento mecánico como el cepillado con cepillos metálicos o el chorro con arena, dependiendo del grosor de la capa de óxido. En este caso, se efectuará un raspado y limpieza del óxido mediante cepillo metálico y se aplicará una capa de imprimación anticorrosiva a base de minio de plomo y dos manos.

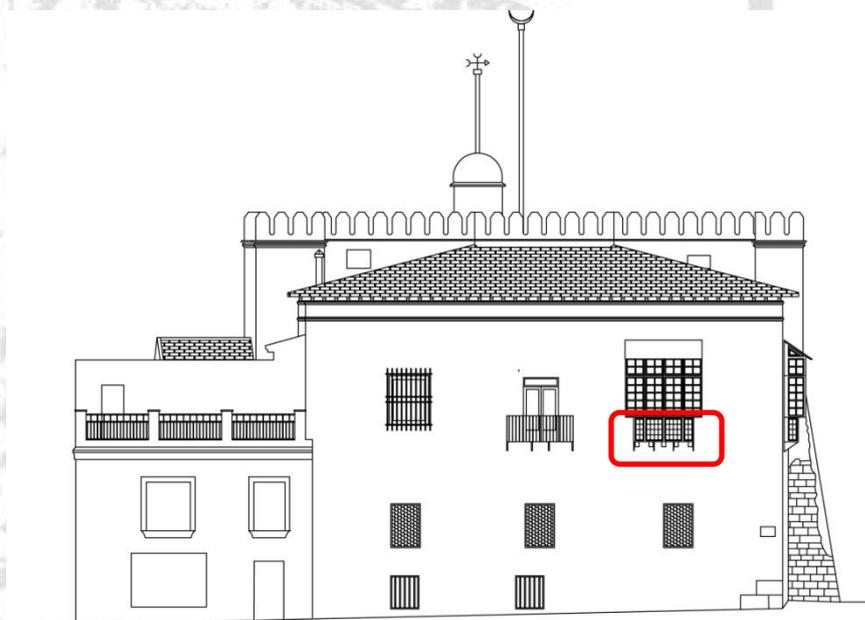
FICHA 8

De siguiente lesión podemos decir que tiene su origen en el anclaje de la estructura metálica de los balcones a la fachada. Originadas por errores del proyecto, se clasifican como causa indirecta y dan origen a distintos tipos de grietas, no obstante, su condición permitirá mayor actuación sobre ellas, para el caso de uniones constructivas deficientes por la yuxtaposición de distintos elementos.

- **Nivel 1: Por lo general presenta una traba aceptable, con leves y localizadas fisuras discontinuas.**
- Nivel 2: Se observan zonas de traba irregular, leve disgregación de juntas, desgaste por erosión y zonas de eflorescencias.
- Nivel 3: Se observan zonas con meteorización generalizada, erosión y pérdida de volumen de las plazas, debido a las grietas y fisuras.
- Nivel 4: Presenta fisuras generalizadas, grietas y formación de huecos, desplome y profunda meteorización con desprendimiento del material.

La solución a adoptar sería el sellado de dicha fisura con yeso. Con esta solución no se elimina la causa de la lesión, no obstante será suficiente para evitar en un principio la aparición de nuevas fisuras.

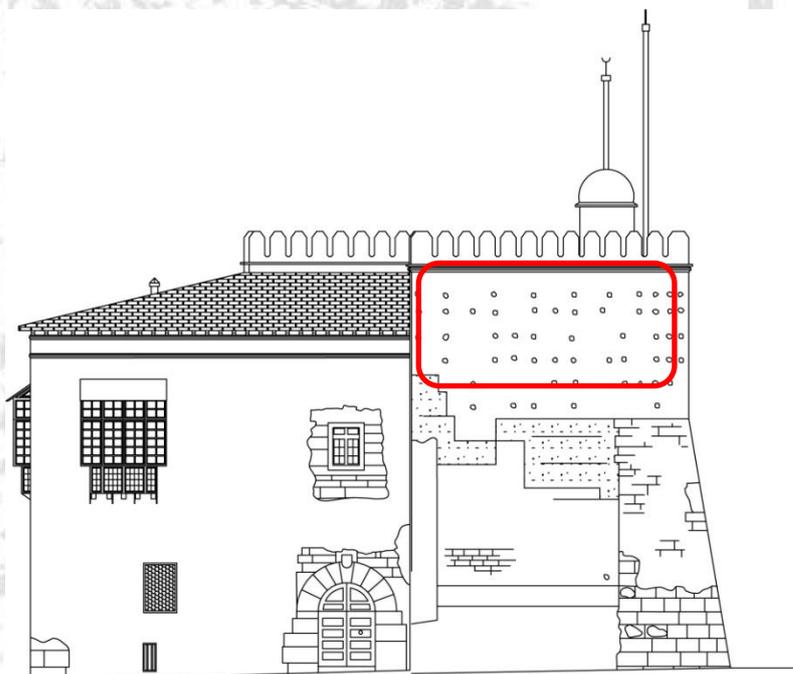
TIPO DE LESIÓN: FISURAS Y GRIETAS VERTICALES

La siguiente lesión podemos apreciar unas fisuras y grietas verticales ocasionadas por la vetustez y deterioro del material, y aparecen en los agujeros siendo las zonas más sensibles a los movimientos estructurales. Esta lesión es posiblemente debida al empuje del forjado de la cubierta.

Podemos apreciar algunas grietas ya tratadas por su gran abertura, las cuales se han rellenado con una pasta de cemento.

- Nivel 1: Por lo general presenta una traba aceptable, con leves y localizadas fisuras discontinuas.
- Nivel 2: Se observan zonas de traba irregular, leve disgregación de juntas, desgaste por erosión y zonas de eflorescencias.
- **Nivel 3: Se observan zonas con meteorización generalizada, erosión y pérdida de volumen de las plazas, debido a las grietas y fisuras.**
- Nivel 4: Presenta fisuras generalizadas, grietas y formación de huecos, desplome y profunda meteorización con desprendimiento del material.

La solución a adoptar sería el sellado de las grietas con mortero epóxico. La reparación consiste en picar la grieta en un ancho de 5 a 7 cm. y en toda su profundidad y rellenar con mortero epóxico, colocado a mano, con guantes, presionando el mortero en la cavidad. Previo a la aplicación del mortero es necesario eliminar de la superficie toda partícula suelta o de polvo e imprimir con un sistema epóxico del mismo tipo pero sin carga.

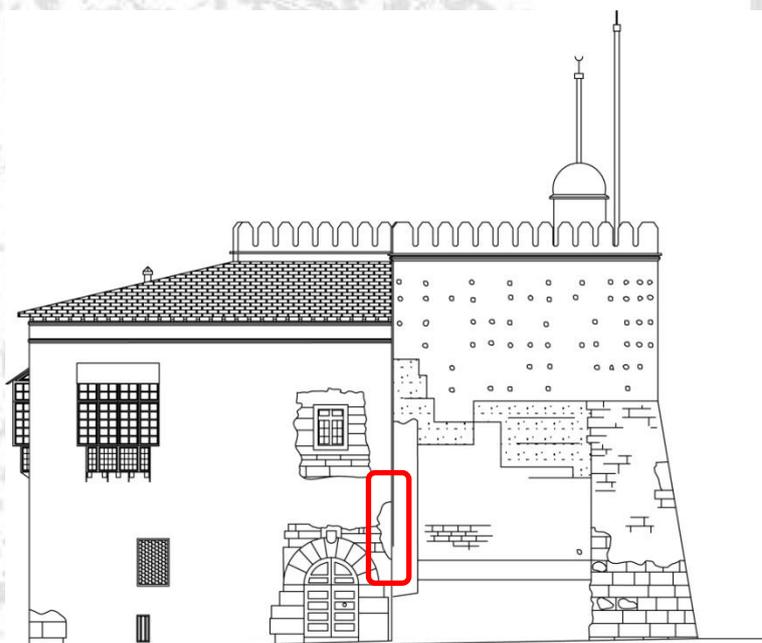
FICHA 11**TIPO DE LESIÓN:** DESPRENDIMIENTOS/FALTA ADHERENCIA**SITUACIÓN:**

- **Nivel 3: Existen fisuras incluso leves pérdidas de material, traba irregular en las piezas, meteorización y eflorescencias. Requiere obra de rehabilitación.**
- Nivel 4: Se exterioriza fisuras y grietas que comprometen en alto grado la capacidad portante, incluso desprendimientos de material. Requiere intervención urgente.

Será necesario reponer todo el acabado, previo picado superficial del soporte, o aplicación de una malla metálica, ambas soluciones con el fin de aumentar la rugosidad de esta.

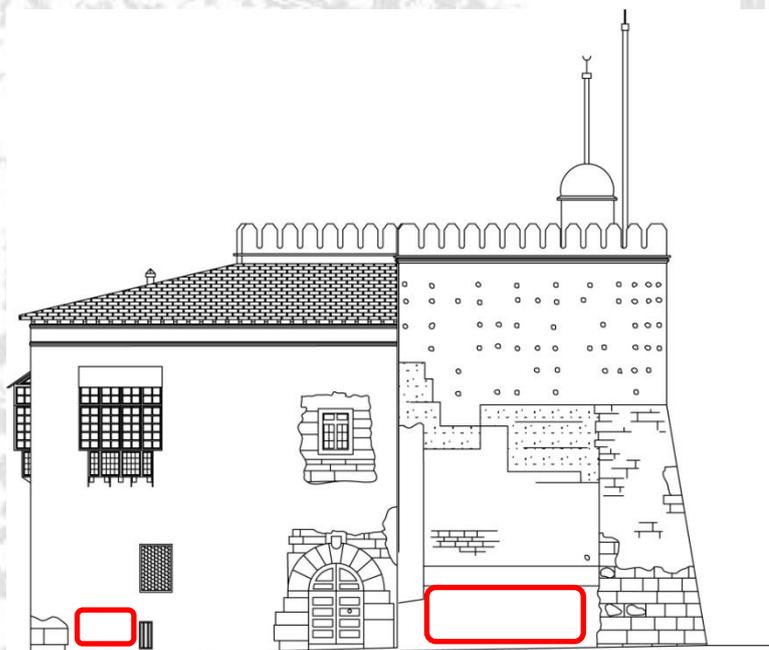
FICHA 14

- **Nivel 3: Existen fisuras incluso leves pérdidas de material, traba irregular en las piezas, meteorización y eflorescencias. Requiere obra de rehabilitación.**
- Nivel 4: Se exterioriza fisuras y grietas que comprometen en alto grado la capacidad portante, incluso desprendimientos de material. Requiere intervención urgente.

La solución a este tipo de problema pasa por el raspado y picado de la zona afectada, con su posterior limpieza, y nuevo enfoscado maestreado de 2 cm. de espesor con mortero de drenado y anticondensación sobre la mampostería, aplicando con posterioridad el correspondiente revestimiento.

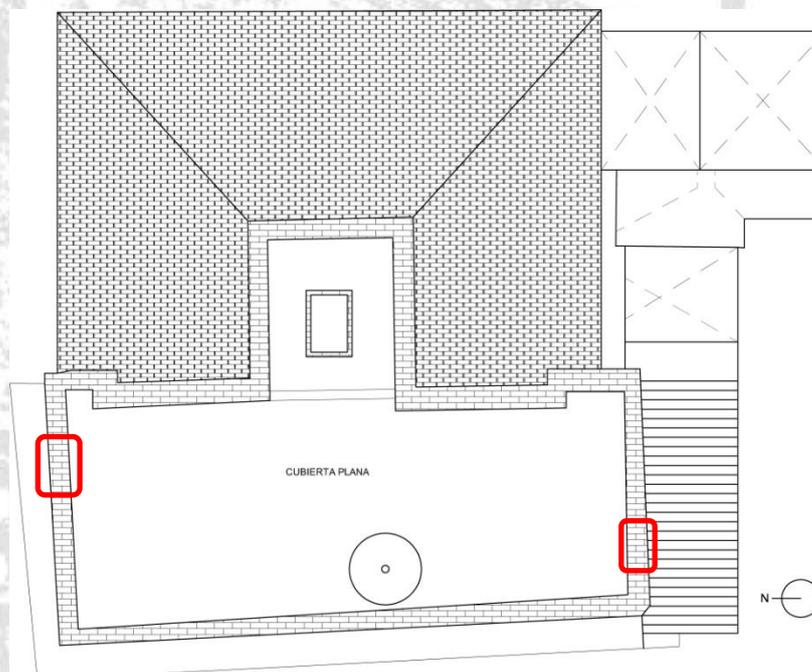
FICHA 16

La terminación superior de la torre presenta forma dentada, de tipo almena. Se puede apreciar en algunos dientes, aberturas incontroladas del elemento que no afectan a todo su espesor, es decir, fisuras. Éstas se producen cuando el esfuerzo de tracción generado supera la capacidad resistente del elemento a dicho esfuerzo y a la ausencia de juntas de dilatación. Como se puede apreciar, la fisura recuerda al detallado del acabado continuo, siguiendo la línea de rotura teórica rompiendo el elemento unitario.

- Nivel 3: Se observan zonas con meteorización generalizada, erosión y pérdida de volumen de las plazas, debido a las grietas y fisuras.
- Nivel 4: Presenta fisuras generalizadas, grietas y formación de huecos, desplome y profunda meteorización con desprendimiento del material.

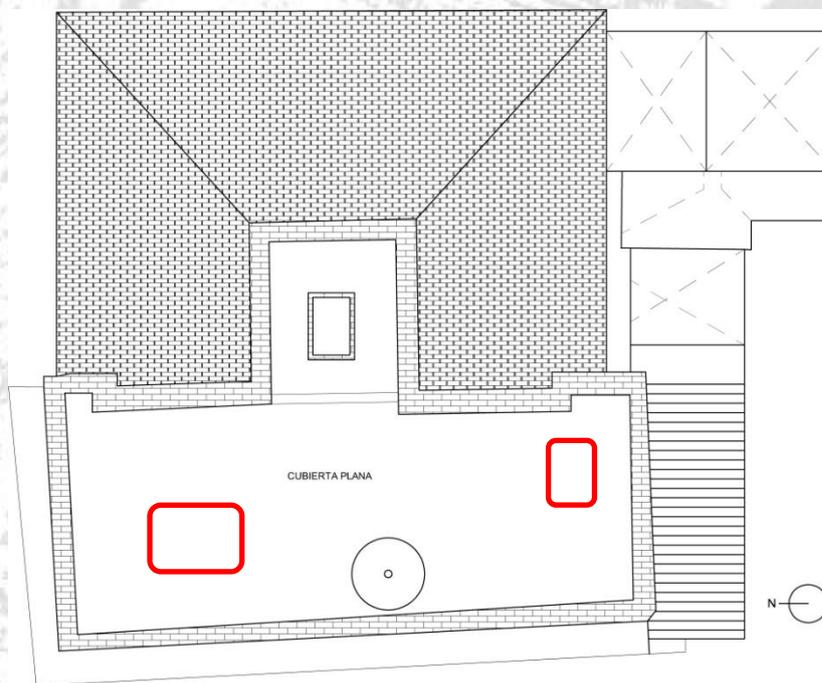
FICHA 17

- Nivel 4: Presenta fisuras generalizadas, grietas y formación de huecos, desplome y profunda meteorización con desprendimiento del material.

Como el problema es puntual, se deberá reponer las piezas, tomando medidas preventivas para que no se vuelvan a ocasionar lesiones como la que ha causado el desprendimiento. En general, se debería realizar una intervención general, en cuanto al aislamiento térmico, ya que en la zona en la que se encuentra su exposición a temperaturas altas es constante.
