# LA ERMITA DE SANT ANTONI DE XÀTIVA Y SU RECONSTRUCCIÓN VIRTUAL.

CURSO 2013/2014

AUTORA: **Inmaculada Sanz Sánchez**

ESCUELA TÉCNICA SUPERIOR  
INGENIERÍA DE  
EDIFICACIÓN

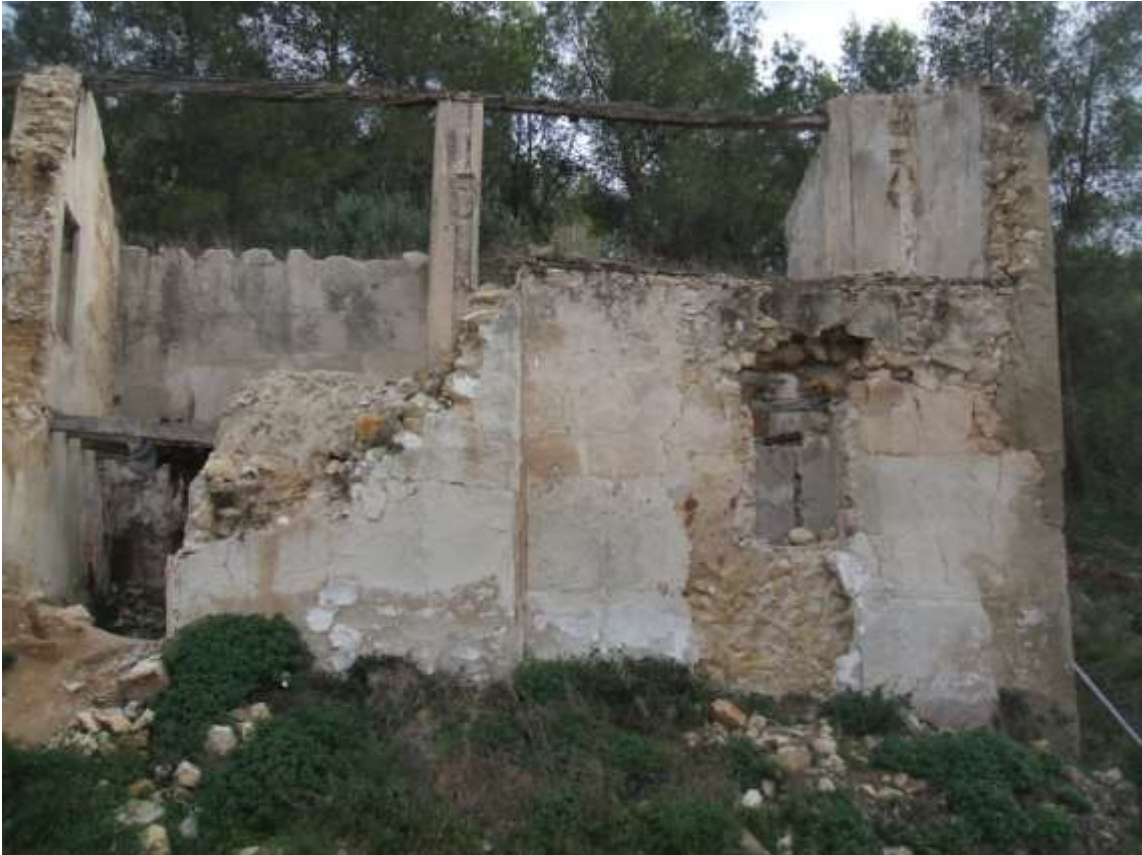
Figura 13: Aspecto que presenta la vivienda del ermitaño actualmente

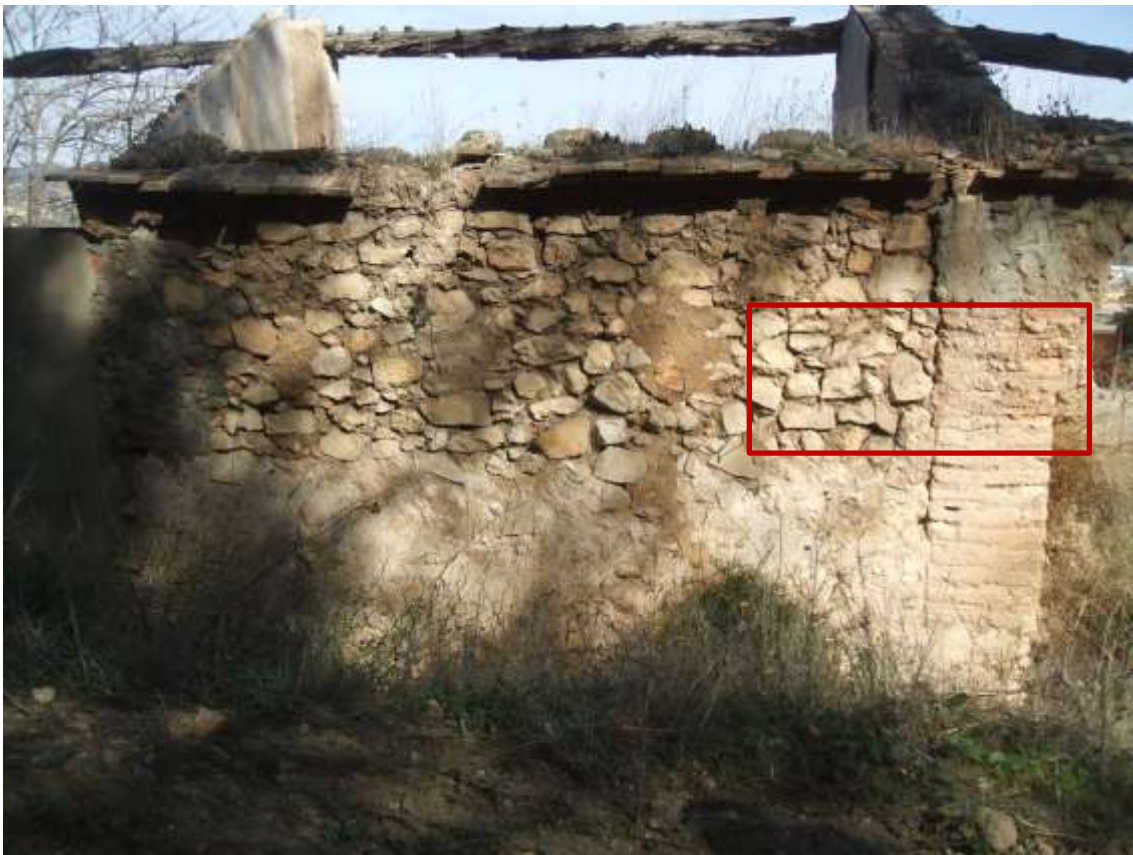
Figura 15: Diferencia de materiales utilizados entre muro y pilares.

Como podemos ver en la Figura 15, la diferencia de resistencias entre los materiales del muro y los del pilar han provocado una grieta en el paramento. Esta lesión se produce continuamente en todos los paramentos de la ermita y la trataremos con especial atención en el Capítulo 5: Análisis de la patología.

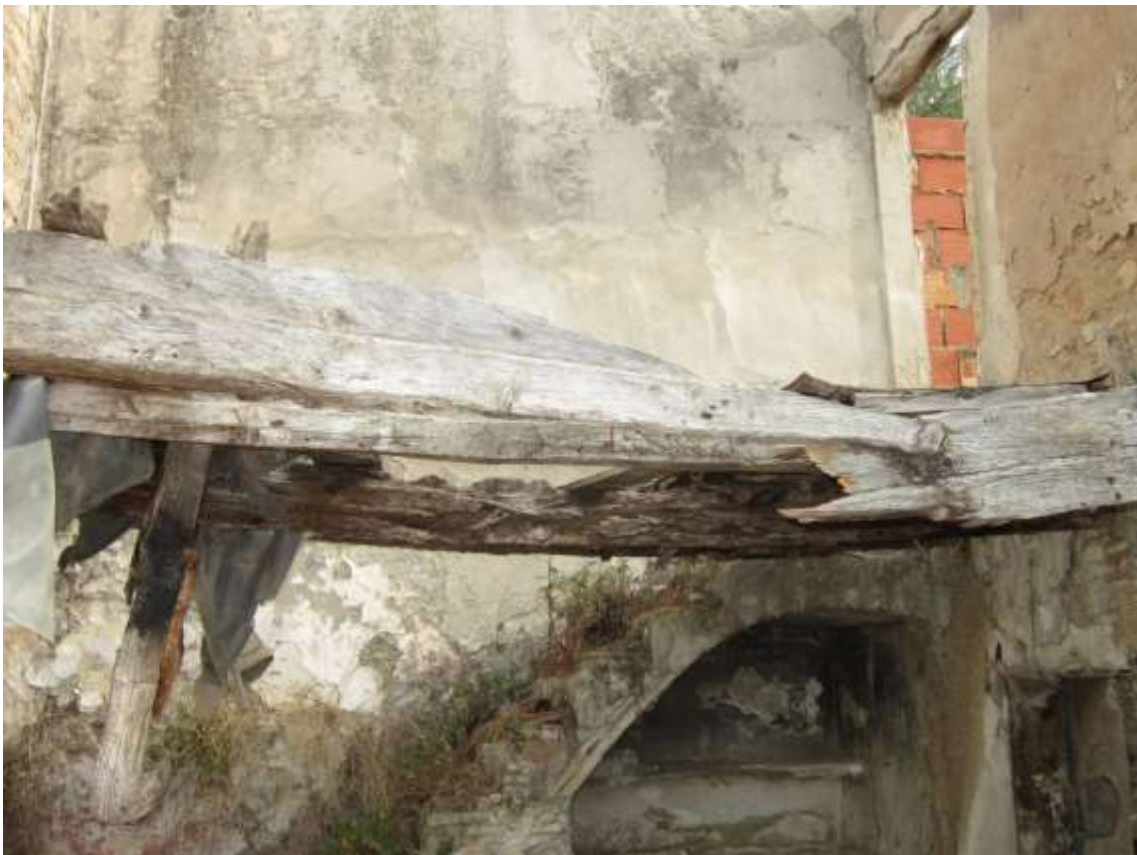
En la ermita que nos ocupa, encontramos la estructura de forjado horizontal en la zona correspondiente a la vivienda del ermitaño. La mayoría del forjado ha desaparecido ya que la falta de cubierta ha dejado el interior de la ermita expuesto a las agresiones constantes de los agentes meteorológicos y de algunos insectos. Solamente se conserva una pequeña parte, aunque en muy mal estado, perteneciente a la zona de acceso a la vivienda. (Ver Figura 19).

Figura 19: Forjado horizontal en planta primera

Puesto que prácticamente el forjado ha desaparecido y el que aún se conserva se encuentra en un estado de deterioro completo procederíamos a la retirada de éste y a su posterior sustitución.

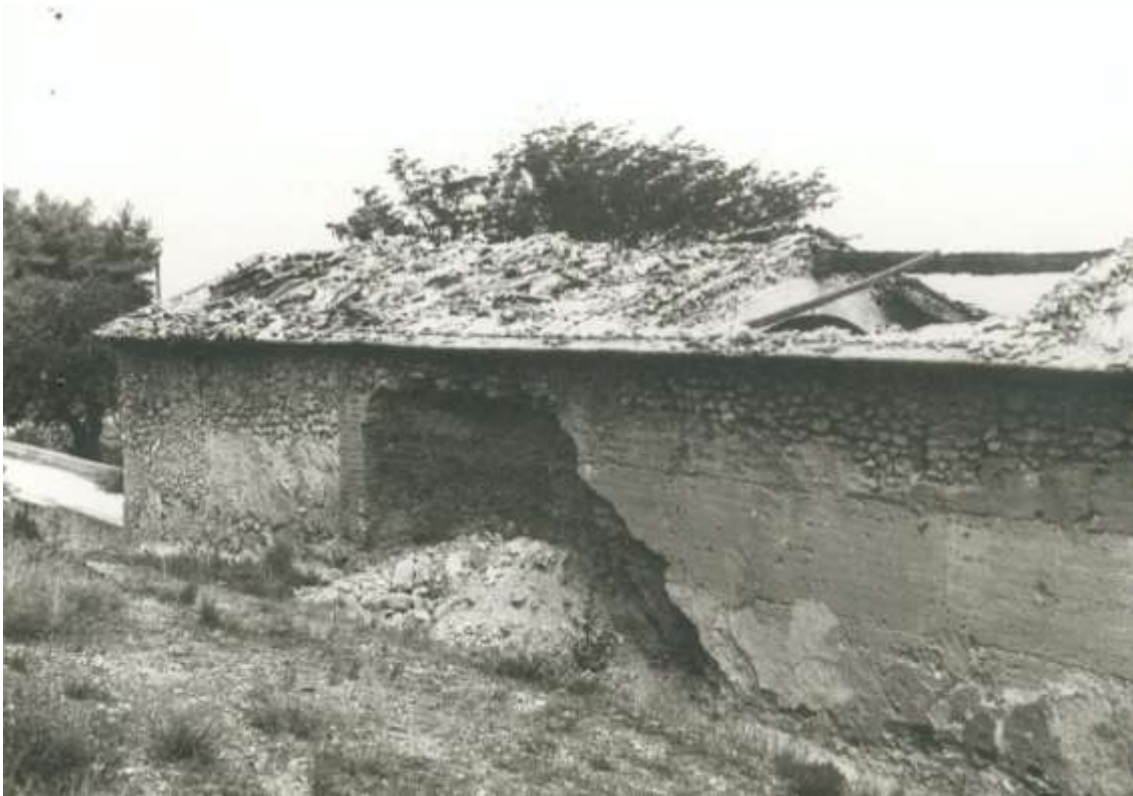
Figura 23: Vista de la cubierta en deterioro. 1983. (Imagen cedida por AMX Rg: 1491/3)

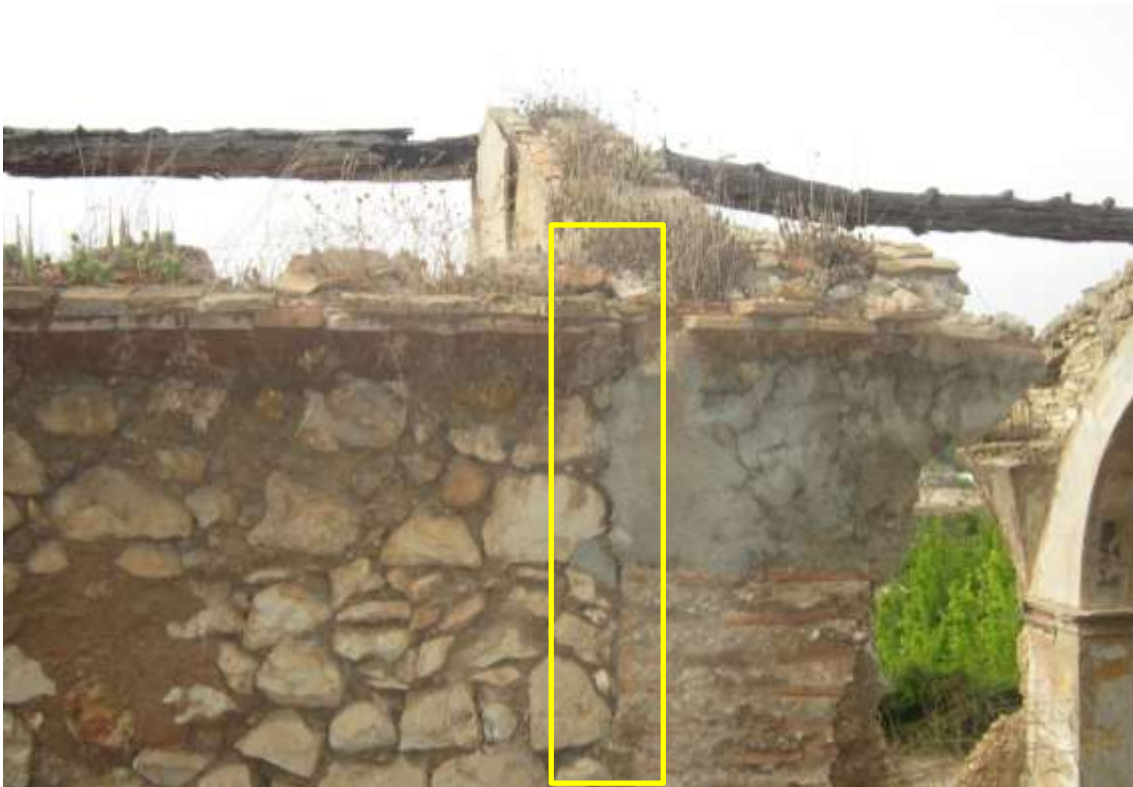
Figura 1: Grieta en la unión del pilar con el muro.

En el caso del edificio encontramos grietas en la unión de elementos ejecutados con materiales de diferentes características, como es la resistencia y la capacidad de absorber los movimientos. (Ver Figura 54 y Figura 2).

Como primera medida para solucionar los problemas de grietas y fisuras en los edificios se procede a valorar su gravedad y en base a ello se procederá a aplicar unas soluciones u otras.

En los casos en que la gravedad de fisura y/o grietas sea alta se procederá al cosido de estas mediante un proceso que consiste en la introducción de varillas de fibra de vidrio o varillas corrugadas de acero inoxidable y la aplicación de resinas epoxi. Una vez cosida la grieta se procede al saneado de la grieta y al posterior sellado mediante lechada de cal.

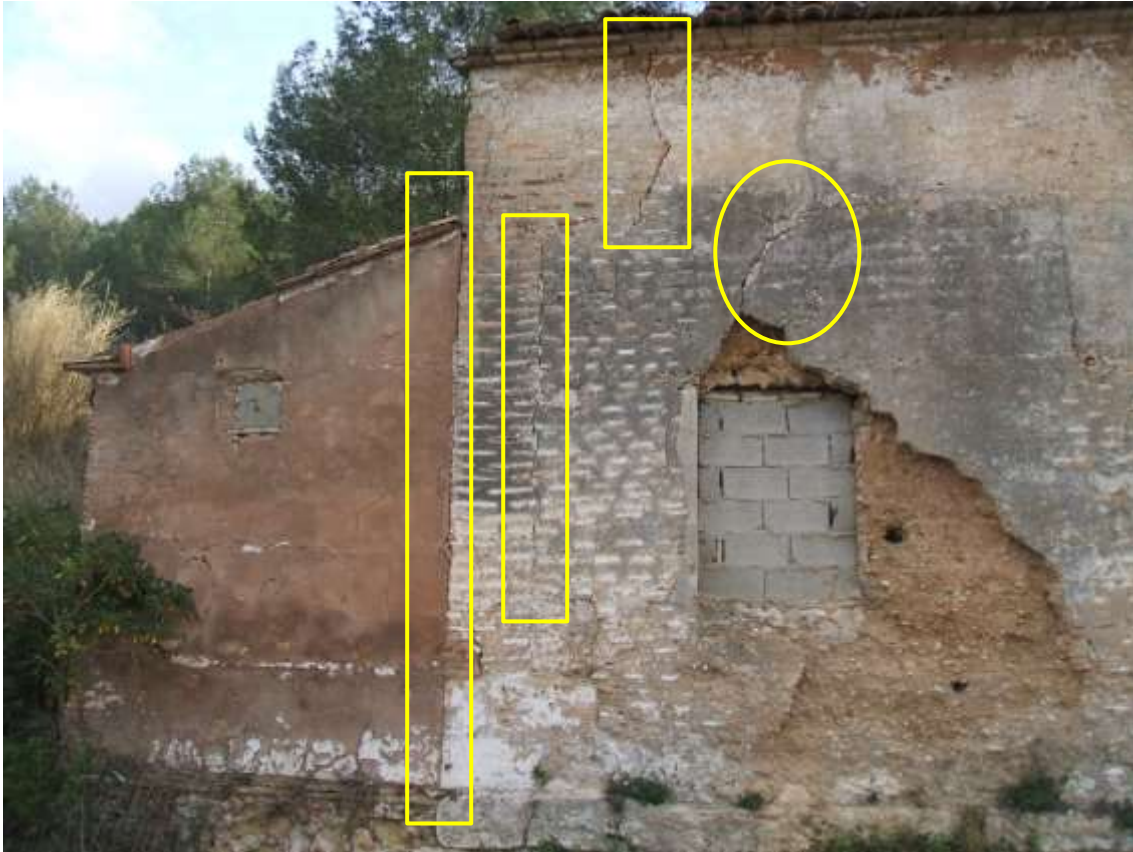
Figura 2: Grietas y fisuras en la fachada principal

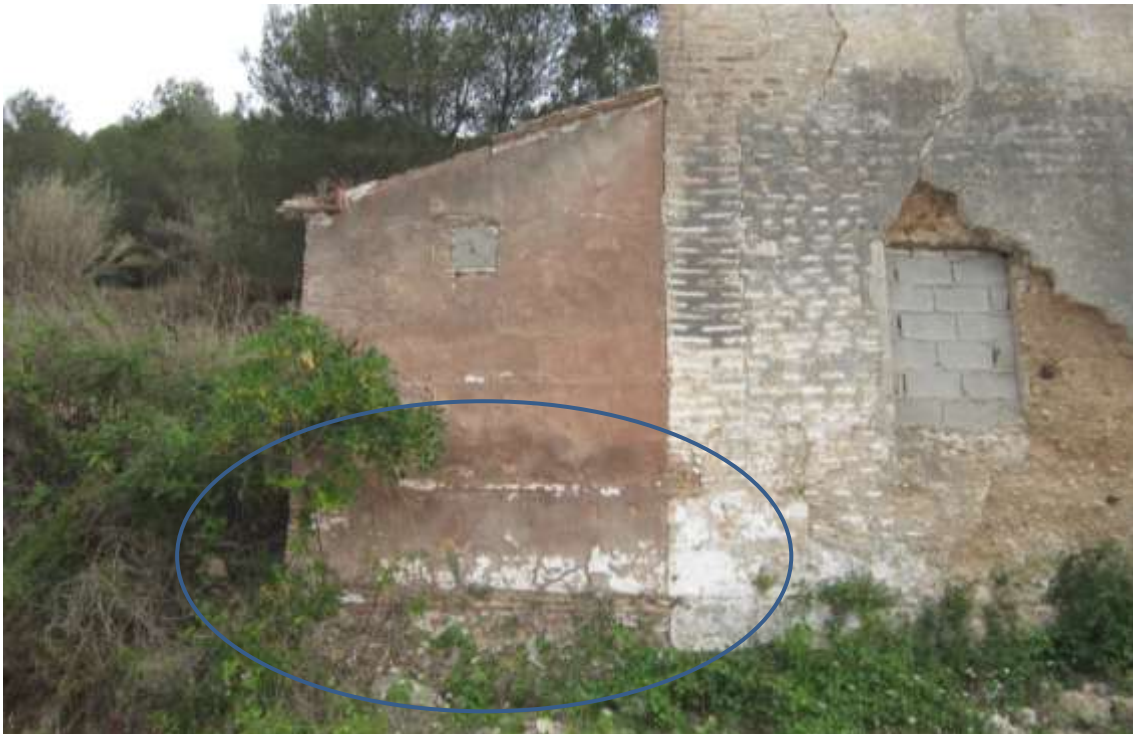
Esta humedad se manifiesta a través de ondas, en el caso de muros de mampostería de forma inarmónica, que marcan las distintas alturas a las que ha llegado la humedad, y que podrá contener sales del terreno que al depositarse originan nuevas lesiones como las eflorescencias y las criptoflorescencias.

Figura 3: Manchas de humedad en el paramento exterior

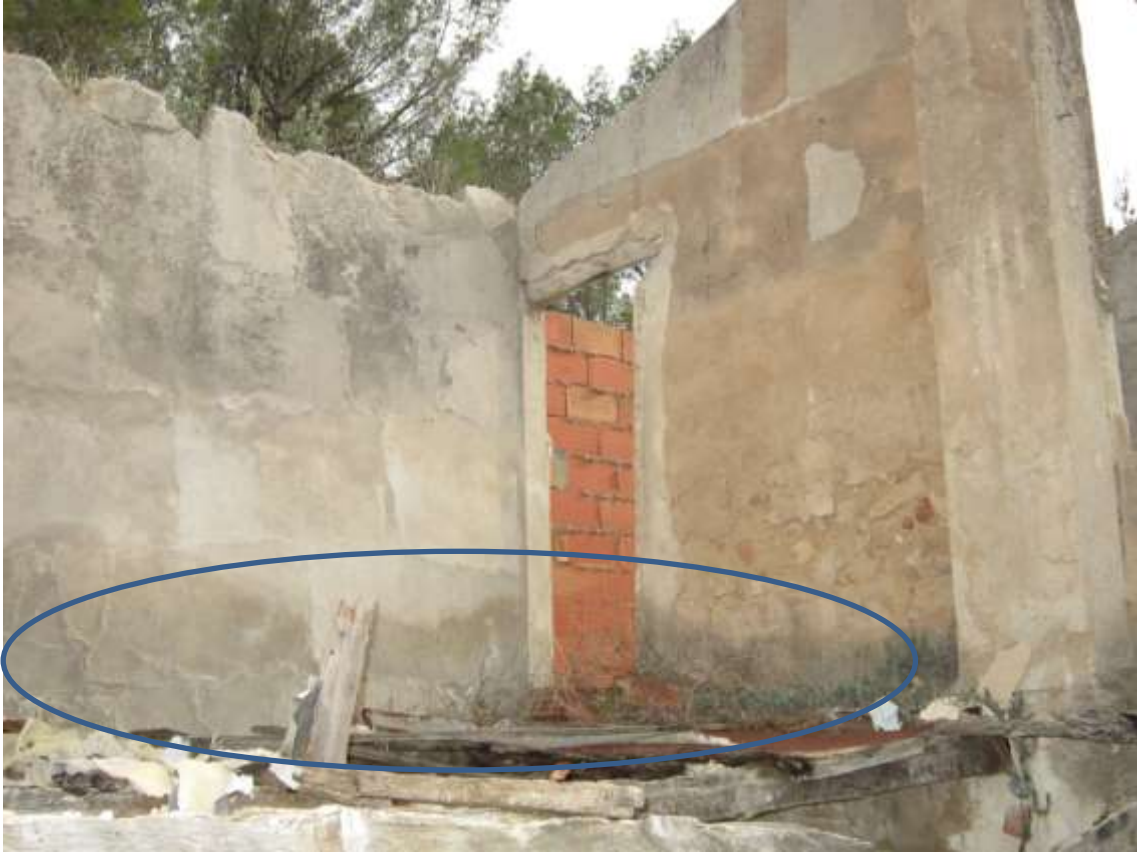
En el caso de la Ermita de “Sant Antoni” este hecho se ve acrecentado debido a que el principal componente del cerramiento de la tapia valenciana es la tierra, aunque no se puede olvidar que en las fábricas de mampostería es donde mejor se evidencian estos daños.

Figura 4: Humedades en planta primera

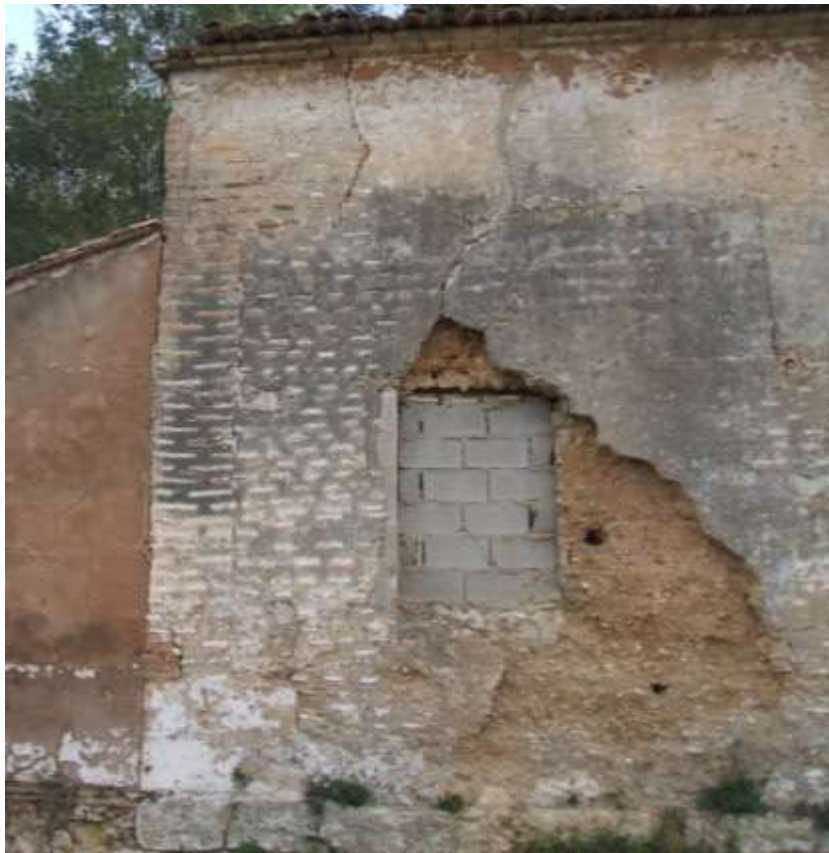
Los lavados del paramento provocan pérdida del material debido al mal estado de algunos elementos constructivos como la cornisa. Éste es el caso de nuestra ermita pues, el deterioro de la cornisa ha permitido que el agua de lluvia penetre en el muro causando un lavado en el interior del mismo, es decir, se ha erosionado el núcleo de tierra y provocando la separación de la cara exterior de la fábrica de su núcleo.

Figura 7: Lavado del núcleo de tierras de la tapia

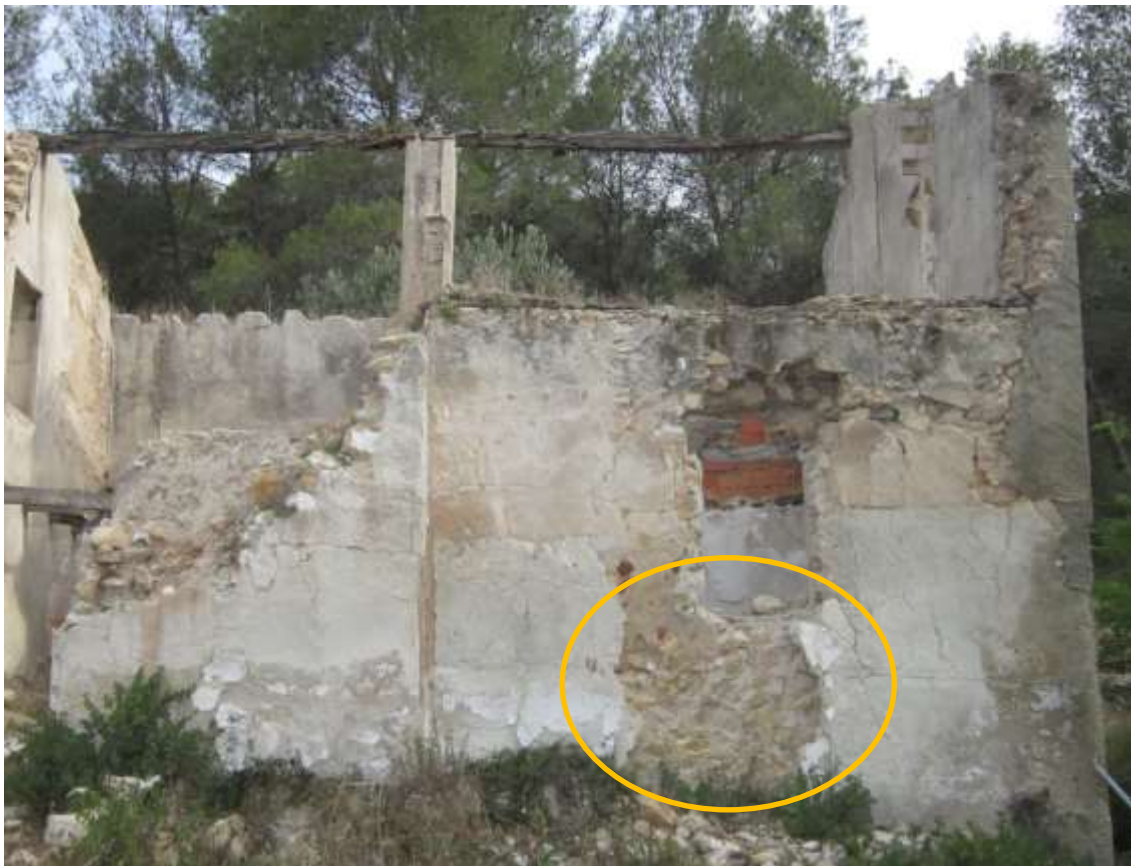
Los paramentos carentes de revestimiento también pueden sufrir este tipo de lesión; se trata entonces de desprendimientos de parte del propio material por rotura o disgregación.

Figura 8: Desprendimiento en el paramento de la vivienda del ermitaño.

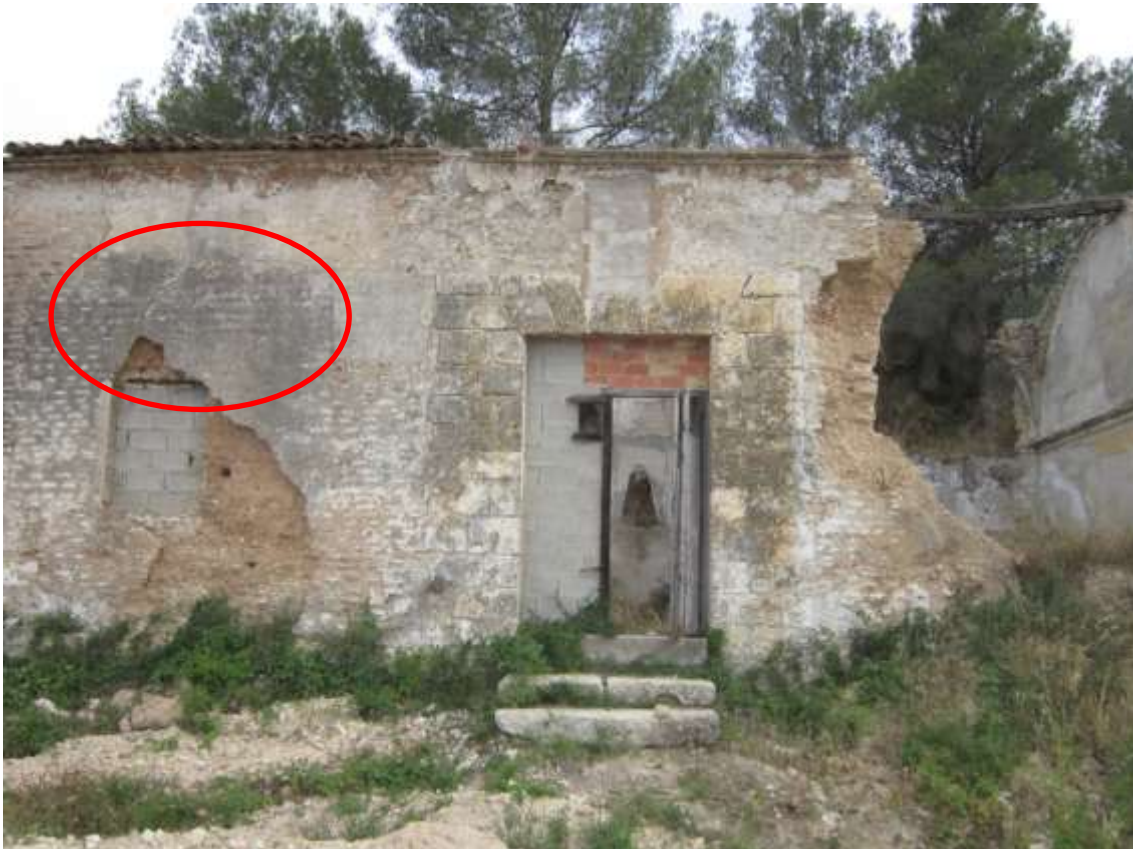
Debido a la gran superficie específica de las partículas sólidas, éstas tienden a aumentar la humedad de los elementos constructivos, absorbiendo vapor de agua de la atmósfera y facilitando las reacciones que contaminan la piedra, dando lugar a otras formas de alteración (eflorescencias y costras) y a la degradación del material.

Figura 10: Ennegrecimiento en fachada

Existen diferentes métodos que podemos utilizar para eliminar este tipo de lesiones.

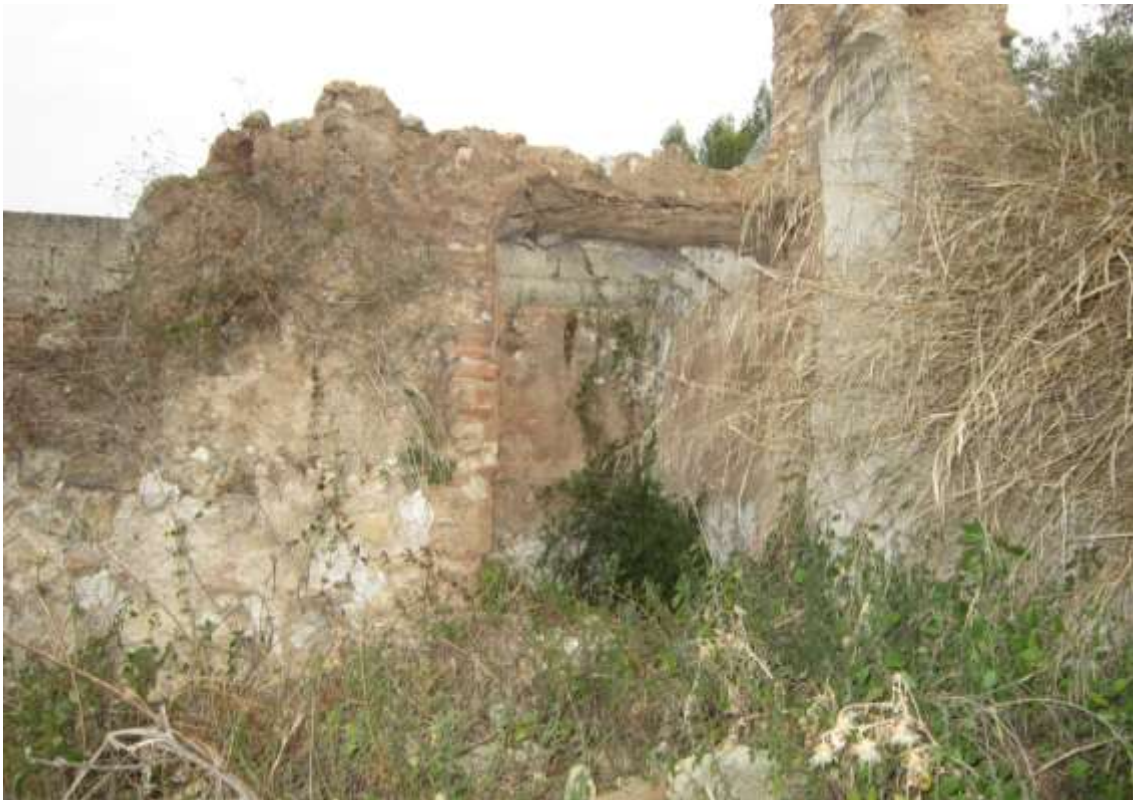
La presencia de una vegetación excesiva en la ermita ha provocado multitud de daños en la misma. Encontramos vegetación dañando todo el pavimento y la gran mayoría de muros pero también podemos encontrar **vegetación superior** en la mayoría de los remates de los muros.

La principal causa que ha favorecido al crecimiento de plantas en el interior de la ermita ha sido la pérdida de la cubierta. Pero también podemos destacar que este hecho se ha visto reforzado por las aportaciones aéreas y de animales que, junto con la humedad, han permitido su desarrollo provocando un gran daño en el edificio.

Las acciones mecánicas de las raíces, son debidas a que actúan como una cuña al estar introducidas en las juntas de los elementos constructivos incrementando así su tensión y rompiendo el material. (Ver Figura 64)

Figura 11: Presencia de vegetación en toda la ermita

Se debe prestar especial atención al pavimento del edificio, procediendo a la retirada de aquellas piezas que se encuentren en buen estado ya que luego podrán ser recolocadas en su lugar de emplazamiento aunque, en la ermita que nos ocupa lo más probable es que no podamos reutilizar ninguna debido al gran deterioro que presentan.

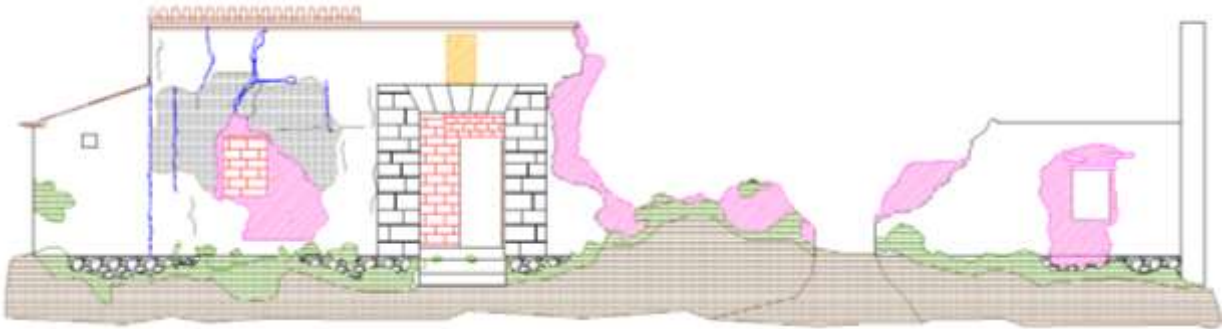
Figura 17: Mapeo de lesiones en fachada principal

Como se puede observar en las figuras 70, 71 y 72, la Ermita de “Sant Antoni” se ve afectada por muchos factores, tanto meteorológicos como biológicos e incluso humanos. Dichos factores quedan reflejados en los planos N16, N17 y N18 donde se identifican las lesiones que afectan a cada alzado de nuestro edificio de manera individualizada.

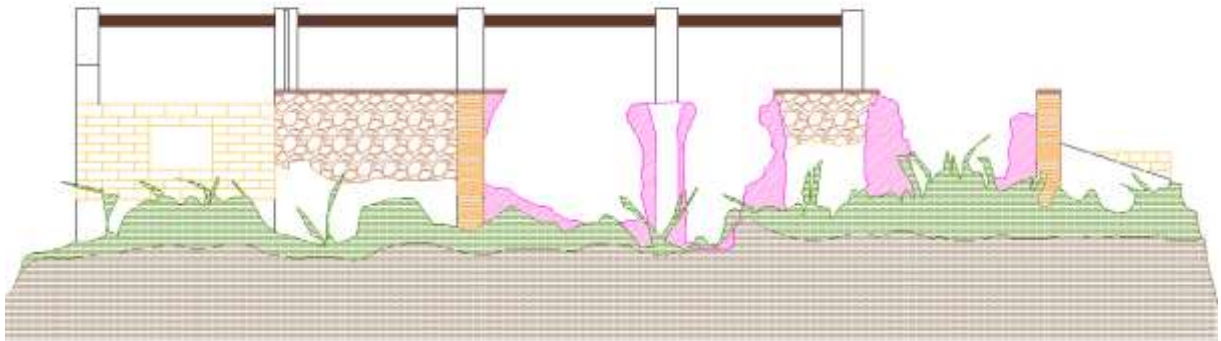
Figura 18: Mapeo de lesiones en alzado posterior

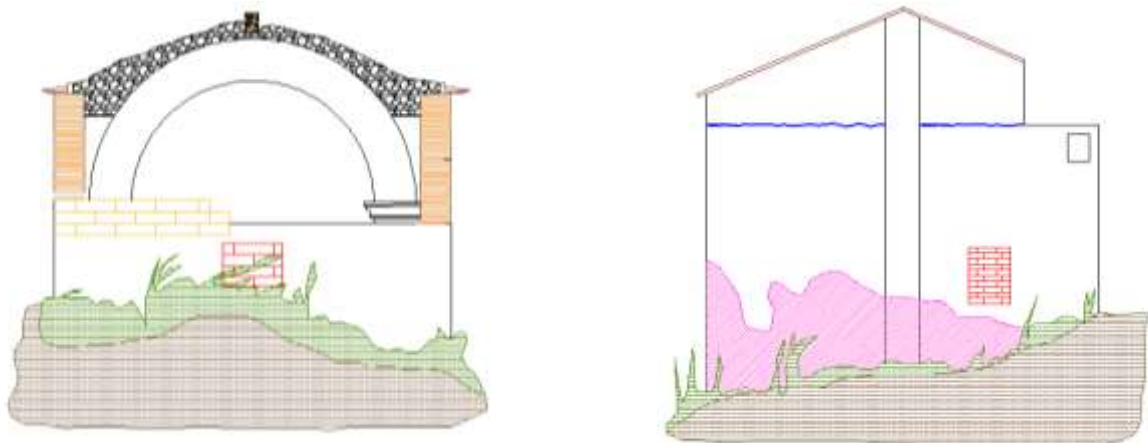
Figura 19: Mapeo de lesiones en los alzados este y oeste

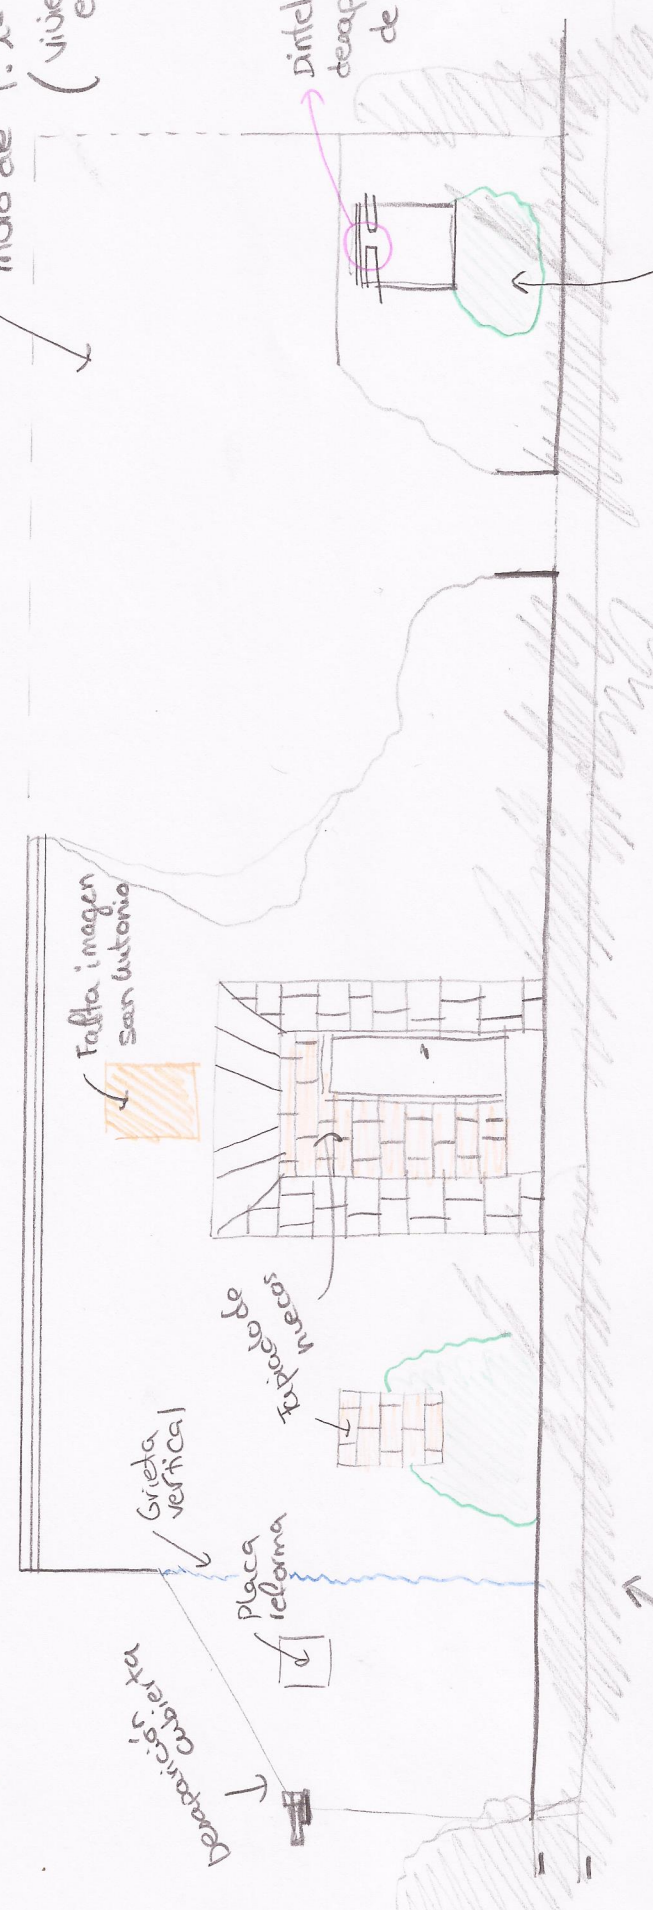
Desaparición Parte del muro de P. 1.ª (vivienda ermitaño)

Falta imagen San Antonio

Grieta vertical
