**Trabajo Final de Grado**  
Proyecto técnico de construcción

# **ANÁLISIS DE LESIONES DE FACHADAS DE LA CIUDAD DE VALENCIA**

**Titulación:**  
**Grado Arquitectura técnica**

**Julio 2014**

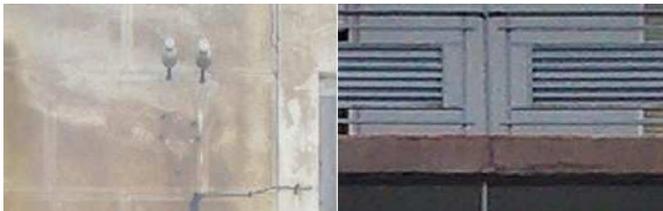
Ilustración 27. Anclajes de fachada. Fuente: edición propia.

Los anclajes suponen una rotura, tanto del material constituyente del muro, como del revestimiento del mismo dejando una junta abierta para la entrada de aire y agua.

Normalmente estos anclajes suelen ser de elementos metálicos que, junto con la filtración de agua y el contacto con los materiales propios de la fachada, provocan su corrosión que hace que aumenten de volumen y pueden provocar fisuras superficiales y desprendimientos del revestimiento.

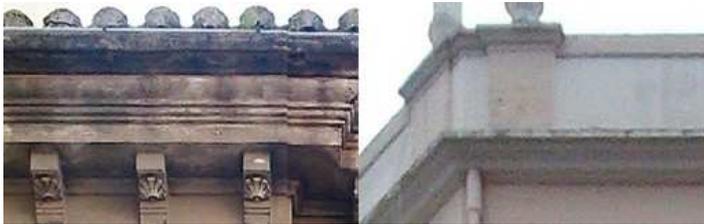
Ilustración 28. Aleros y cornisas. Fuente: edición propia.

Son elementos que por sus características geométricas y por su disposición en fachada suelen sufrir varios tipos de lesiones. Son plataformas horizontales dispuestas en fachada que si no tienen la inclinación suficiente pueden acumular en ellas tanto el agua, que puede generar filtraciones por la junta o pequeñas humedades de capilaridad, como la suciedad provocando una lesión estética en fachada.

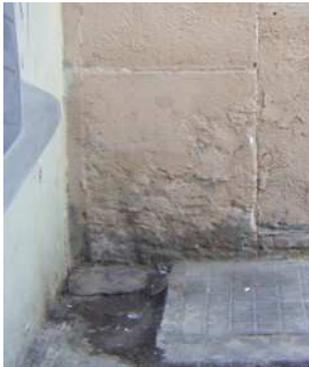
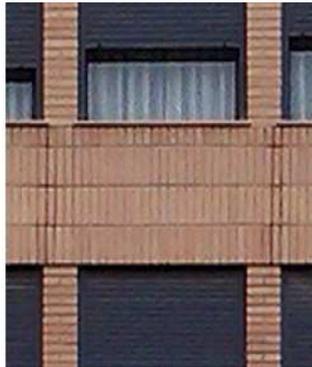
Ilustración 29. De izq. a dcha. Humedad capilar y humedad por filtración. Fuente: edición propia.

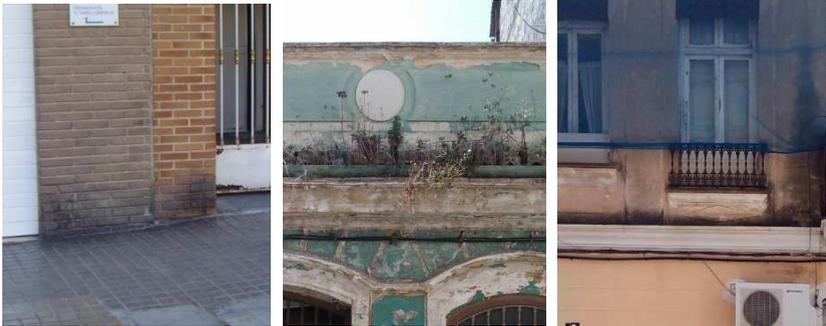
Por otro lado, destacar las lesiones producidas por las aves, al anidar sobre elementos constructivos, y en las producidas por mamíferos como los perros que miccionan sobre las partes bajas de la fachada producen el ensuciamiento de la zona y actuaciones de tipo químico.

Ilustración 38. (De izq. a decha.). Micción animales, plantas de porte y colonias de mohos. Fuente: edición propia.

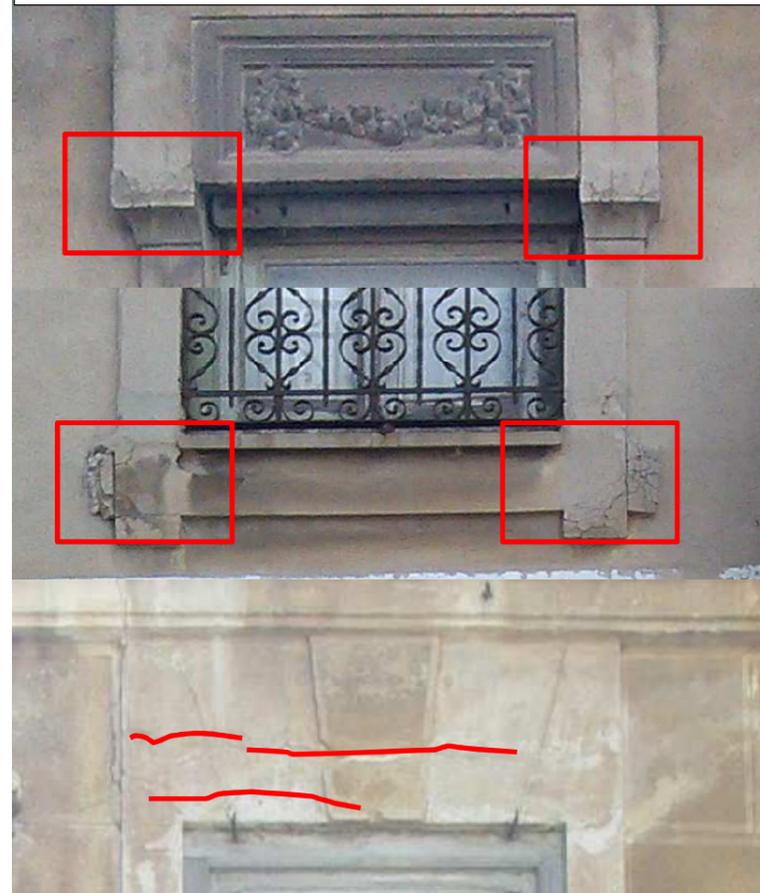
Analizaremos en esta Ficha las fisuras y grietas producidas por el efecto de la diferente dilatación térmica de los distintos materiales producidos en:

**Fisuras y grietas en la zona del dintel**

1. Sanear la grieta abriéndola en forma de "V".
2. Soplado y limpieza de la superficie.
3. Se rellenará la grieta con un sellador elástico ayudándose de una espátula. "PLSTE EXTERIORES ALTA CALIDAD" de "EUROCOLOR"
4. Eliminar el excedente.
5. Lijar para igualar la superficie y crear adherencia.
6. Dejar secar.
7. Limpieza de la superficie.
8. Reponer el acabado de pintura.

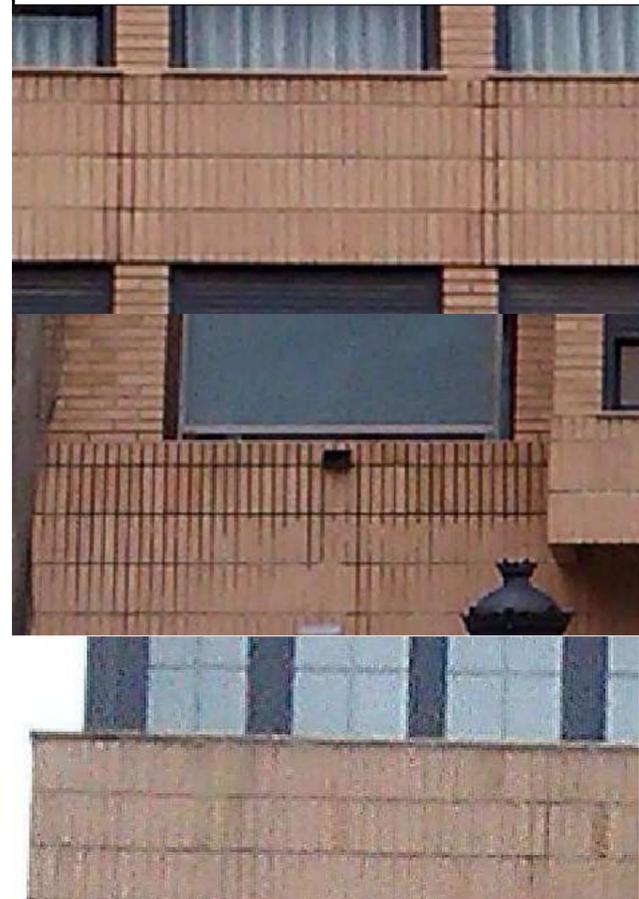
Se debe a la filtración de agua a través de los poros del material o a través de juntas o aberturas que pueda haber en el cerramiento, como grietas o desprendimientos.

1. Picado del revestimiento alrededor del orificio.
2. Soplado y limpieza de la superficie para eliminar partículas sueltas.
3. Relleno del orificio utilizando materiales similares a la composición del muro cogidos con mortero de agarre.
4. Aplicación de una capa de revestimiento similar al que tengamos en fachada.
5. Colocación de una malla de fibra de vidrio sobre la superficie para evitar fisuraciones. Deberá sobrepasar 25 a cada lado.
6. Aplicación segunda capa de revestimiento.
7. Pintado de la zona.

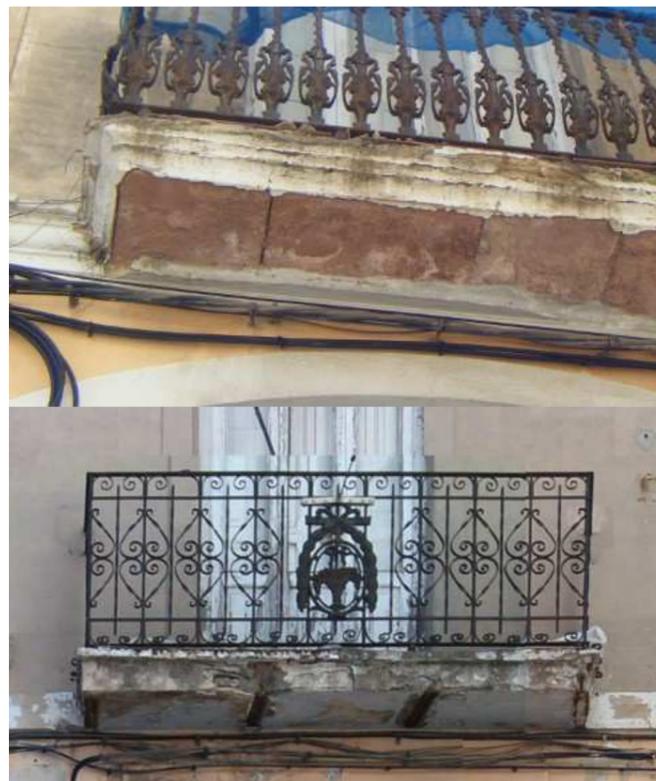
Vamos a estudiar en este caso las pérdidas de sección en losas de balcones producidas por la falta de mantenimiento de otras lesiones como desprendimientos, erosiones o fisuras y grietas.

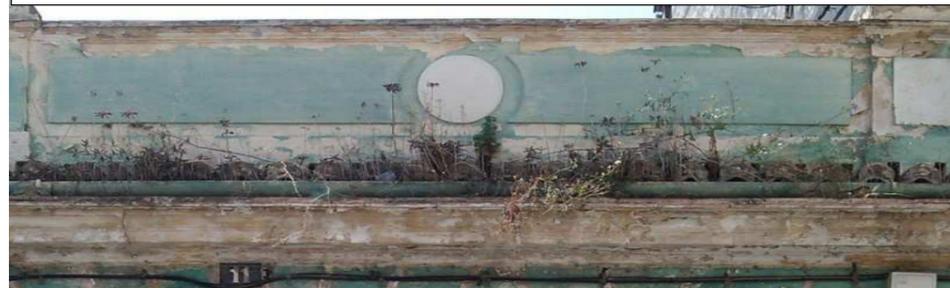
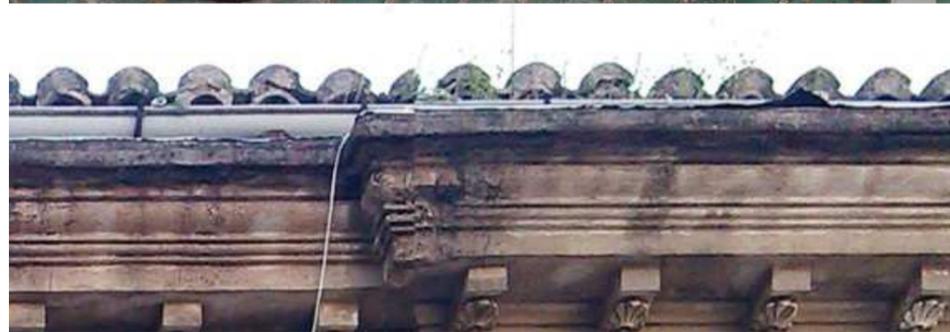
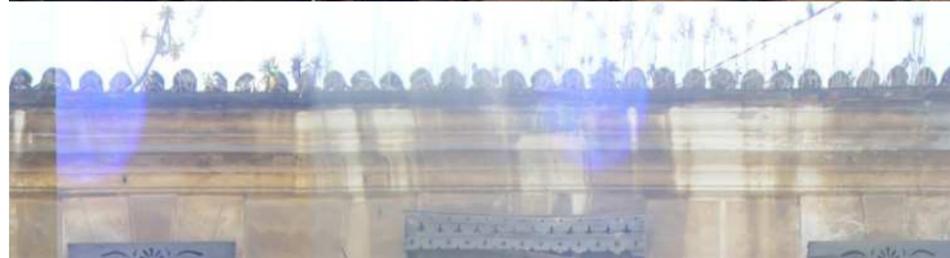
**LESIÓN** Rotura de tejas**PLANO**

En los casos estudiados la rotura de tejas es una consecuencia de la aparición de la vegetación en la zona del canalón

3. Reparación de los desconchados (véase ficha “Desconchados revestimiento”) y posibles fisuras (véase ficha “Fisuras”) en el revestimiento y sustitución de tejas rotas (véase ficha “Rotura de tejas”)
4. Se aplicará un tratamiento antiraíces que consistirá en la aplicación de una pintura a base de poliuretano para la impermeabilización.
5. Limpieza del canalón cada 6 meses y después de tormentas.
