Proyecto Final de Carrera

**EL VACIADO DE SOTANO Y LA CONSTRUCCION DE UN EDIFICIO ENTRE
MEDIANERAS. REPERCUSION DE LOS FACTORES EXTERNOS.
PATOLOGIA Y SOLUCIONES ADOPTADAS.**

Autor: **Mario Romero Comino.**

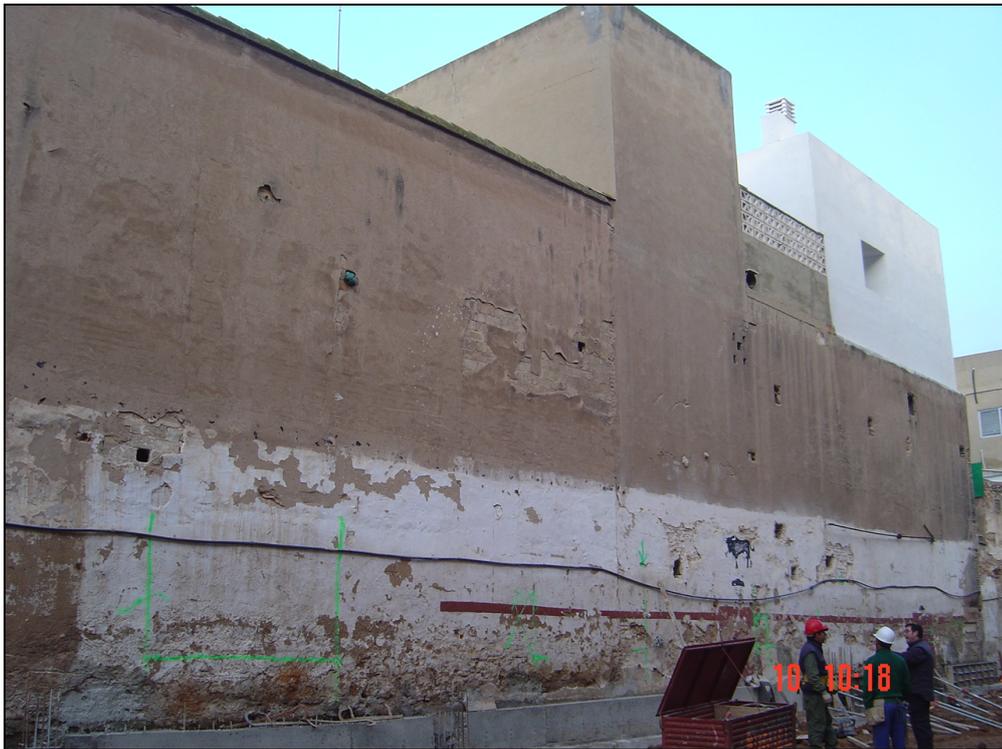
Al excavar y descalzar la escasa cimentación de las casas antiguas, aparecieron grietas en la parte inferior de los muros y algunas en la parte superior de los mismos.

Figura 38.- Una de las medianeras que se agrietaba en su parte inferior sobre todo.

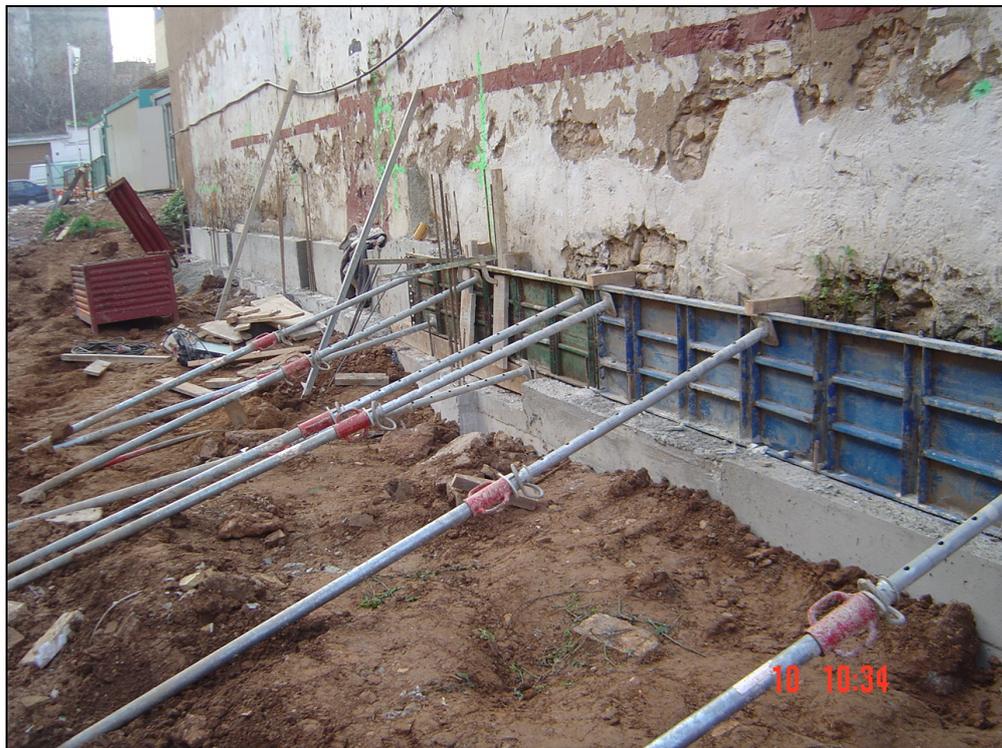
Figura 39.- Realización de los muretes de refuerzo. También se aprecian las zonas de la pared medianera deterioradas.

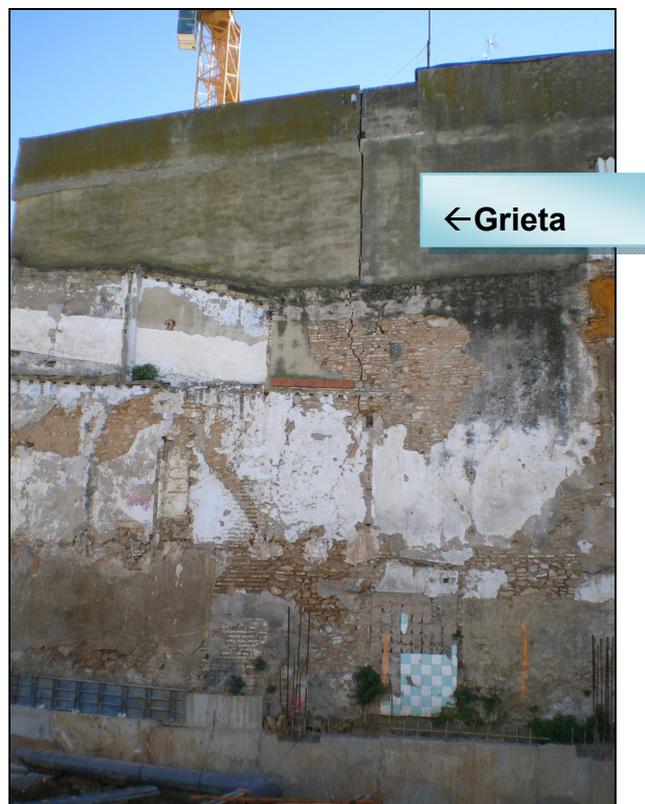
Con incredulidad y a la vez con preocupación. subimos a su vivienda para comprobar lo que nos dice. Efectivamente, desde su cocina se puede ver el cielo. Una grieta en la escayola de unos 4cm de anchura va de pared a pared de la cocina. Inmediatamente accedemos a la terraza y comprobamos como se ha abierto la escayola, el forjado, la tela asfáltica y el recubrimiento cerámico de la terraza.

Figura 55.- Grieta de arriba abajo en la pared medianera del edificio.

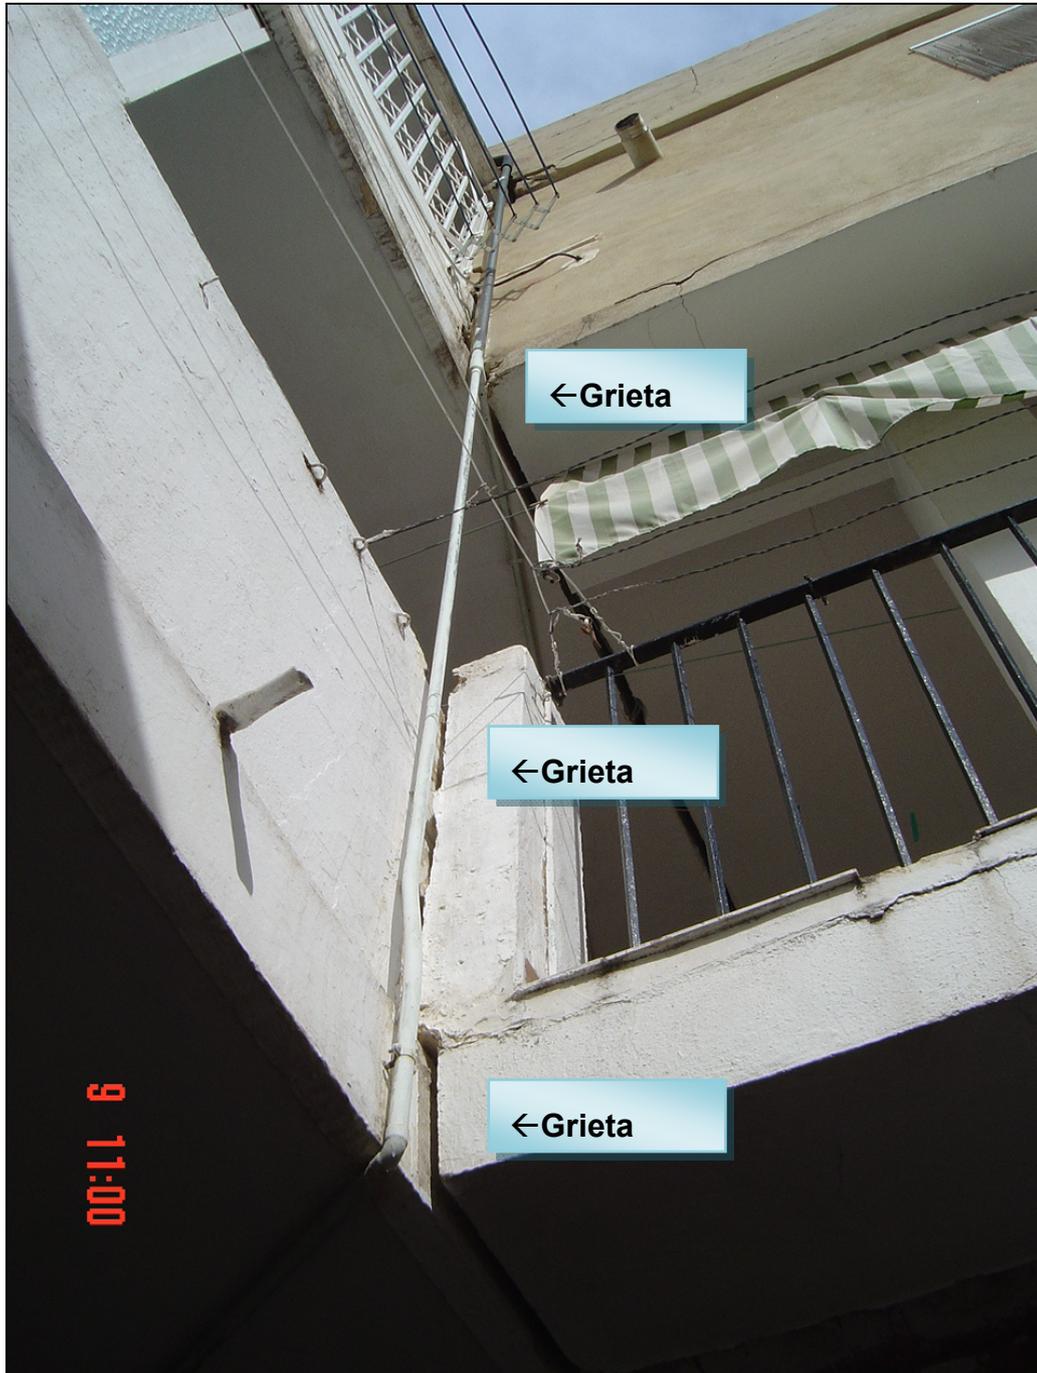
56. Vista del patio interior donde se aprecian las grietas en el edificio.

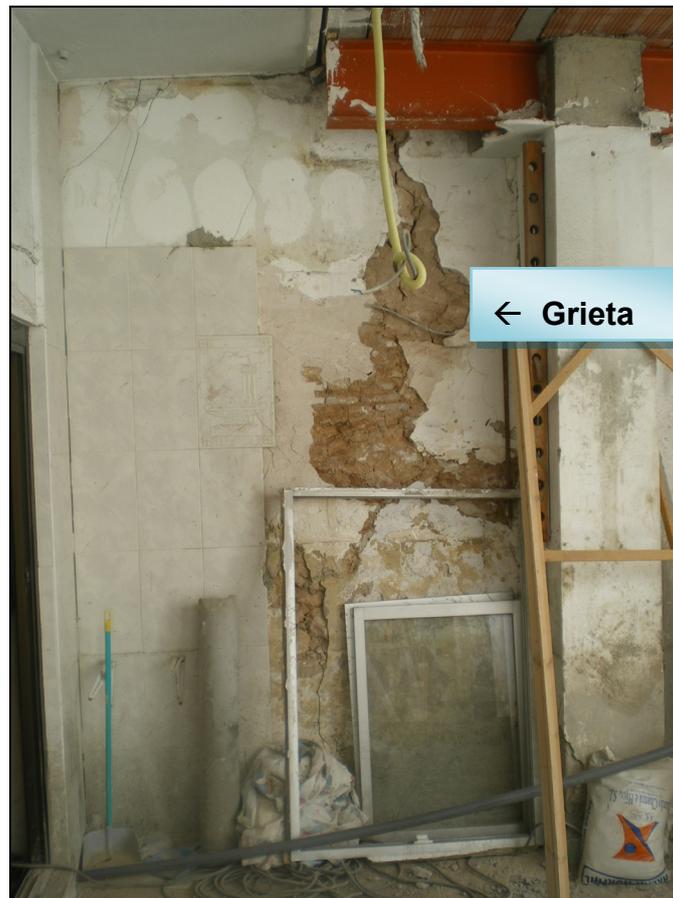
Figura 57. - Grieta en pared medianera vista desde el interior que llega hasta planta baja.

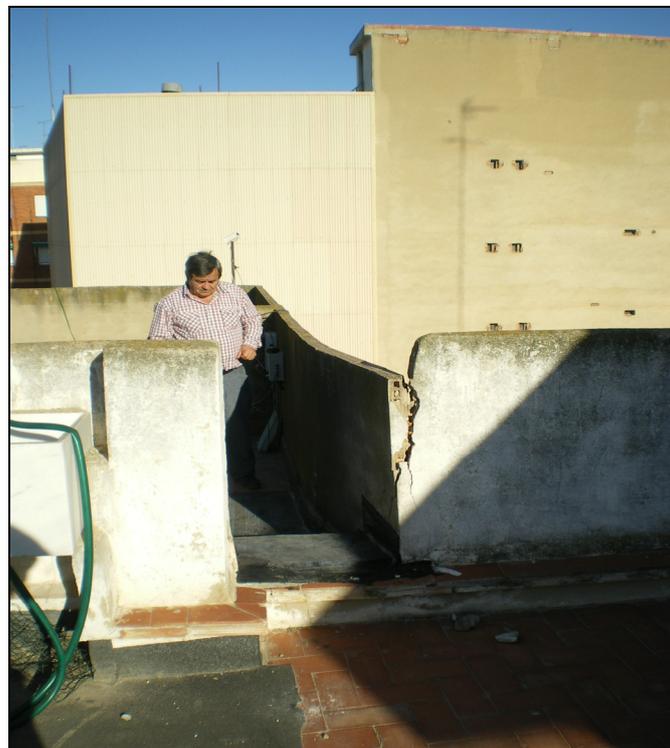
Figura 58.- Antepechos de la vivienda visiblemente agrietados.

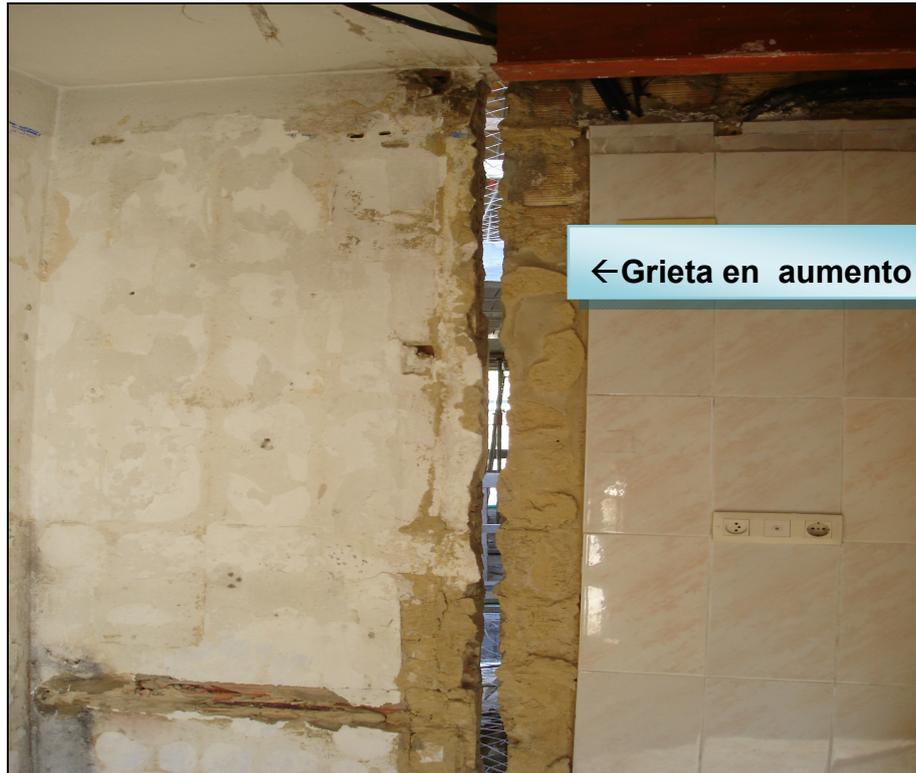
59. Vista de la grieta desde el interior de la cocina en planta segunda del edificio que da una idea clara de la gravedad del problema.

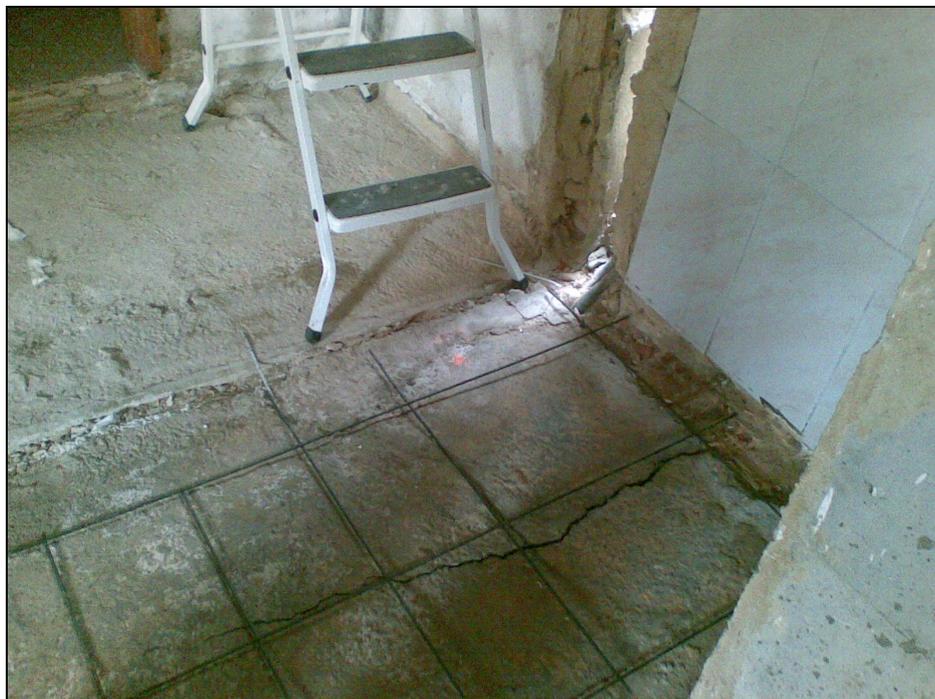
Figura 60.- Forjado de planta segunda también gravemente afectado.

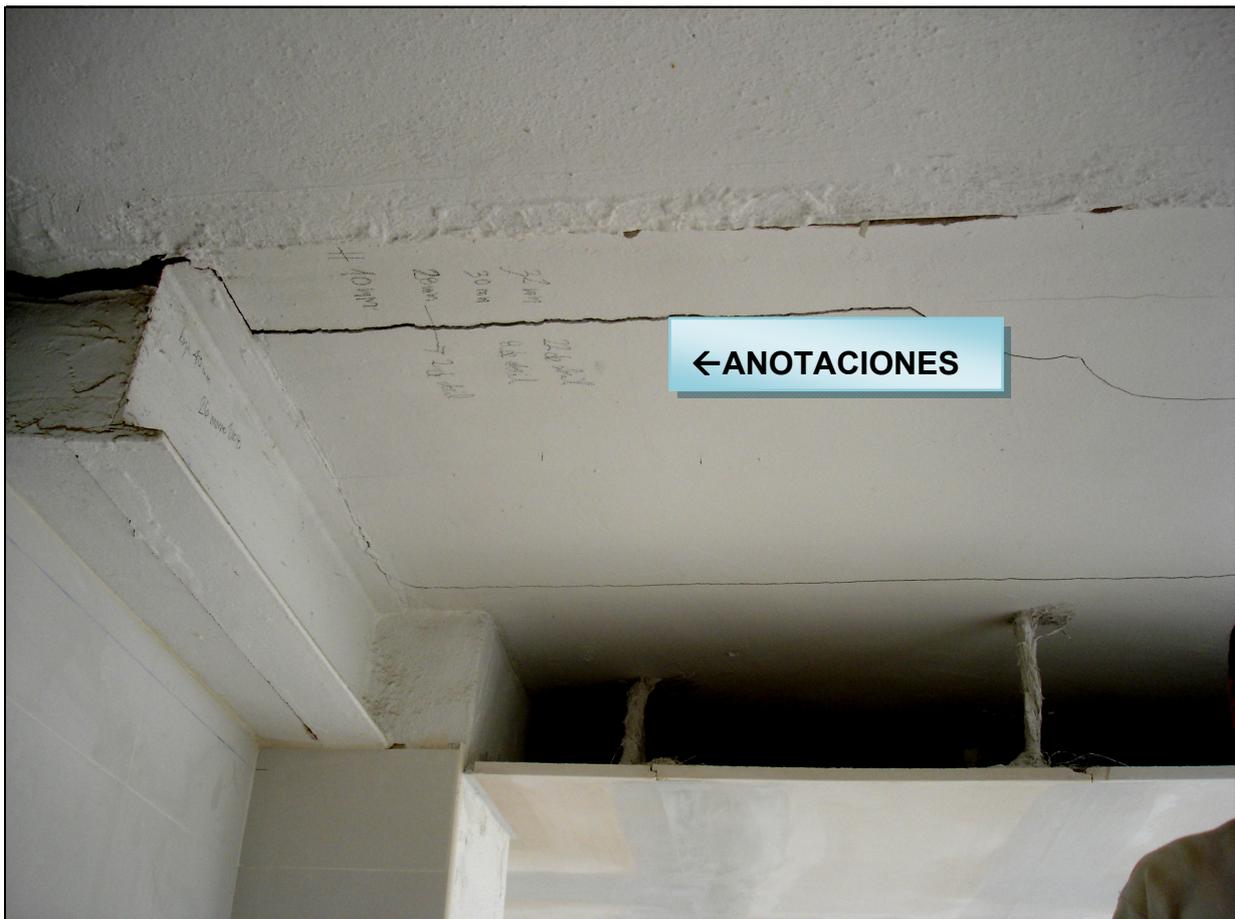
Tras un control de los testigos al cabo de un corto periodo de tiempo, concretamente en menos de una hora, nos quedamos asustados al comprobar que el yeso ya se había fisurado, y tras proceder a una nueva medición de la anchura de las grietas, éstas habían aumentado ya unos milímetros. Cabe señalar que los vecinos como es normal acudieron al ayuntamiento a denunciar los hechos, personándose los técnicos municipales rápidamente en la obra, para evaluar el problema y tomar las medidas de seguridad que creyeron oportunas

Figura 62.- Vista inferior del forjado donde se puede ver la evolución de la grieta en las anotaciones que se hicieron en periodos sucesivos de tiempo en el enlucido de yeso del mismo.

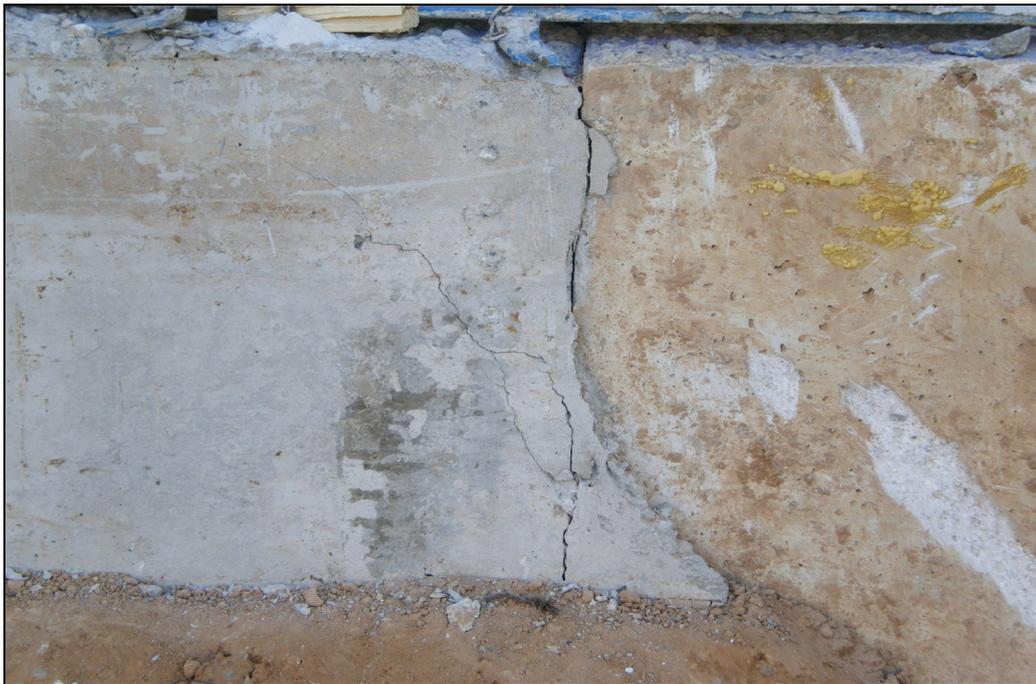
Figuras 63.- Fisuras en el muro realizado en la zona afectada, en la esquina del edificio.

Viendo la velocidad a la que se hunde el edificio, se decide en la zona donde éste está cediendo, volver a rellenar de tierra la parte del sótano donde se estaba trabajando para que la tierra frene el empuje del edificio. En el muro de hormigón de nuestro sótano ya realizado comienzan a aparecer pequeñas grietas que nos muestran como éste está siendo sometido a un empuje perpendicular al mismo por el edificio, de ahí que se opte por macizar el sótano, para frenar dicho empuje y evitar el derrumbe.

Para ello, la empresa que nos realiza la excavación suministra rápidamente material de relleno y se vuelve a macizar con dicho material la zona del sótano donde los muros se están agrietando.

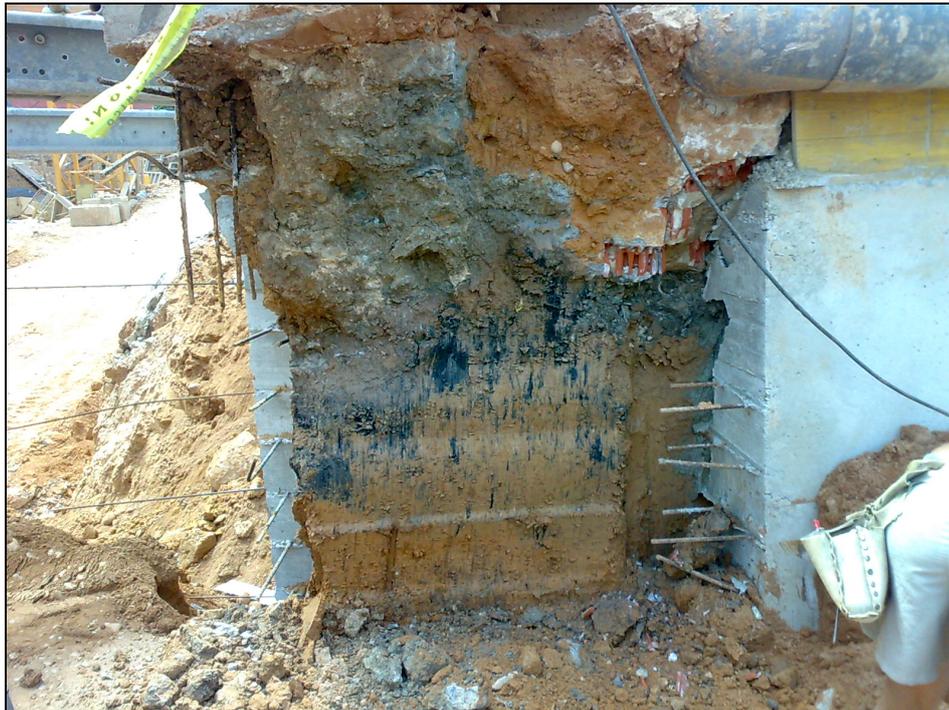
Al haberse hecho los muros de sótano de la obra esas fugas de agua no se diluían por el terreno sino que se iba acumulando debajo de las zapatas del edificio y filtrándose por debajo del muro realizado hasta el momento, arrastrando la tierra que servía de base a dichas zapatas y provocando consecuentemente el asentamiento del edificio por modificación del firme de cimentación.

71. Vista de la embocadura de la acequia, donde se puede apreciar como debajo de la misma no había ya la base antigua de ladrillos sino fango y muestras de las filtraciones.

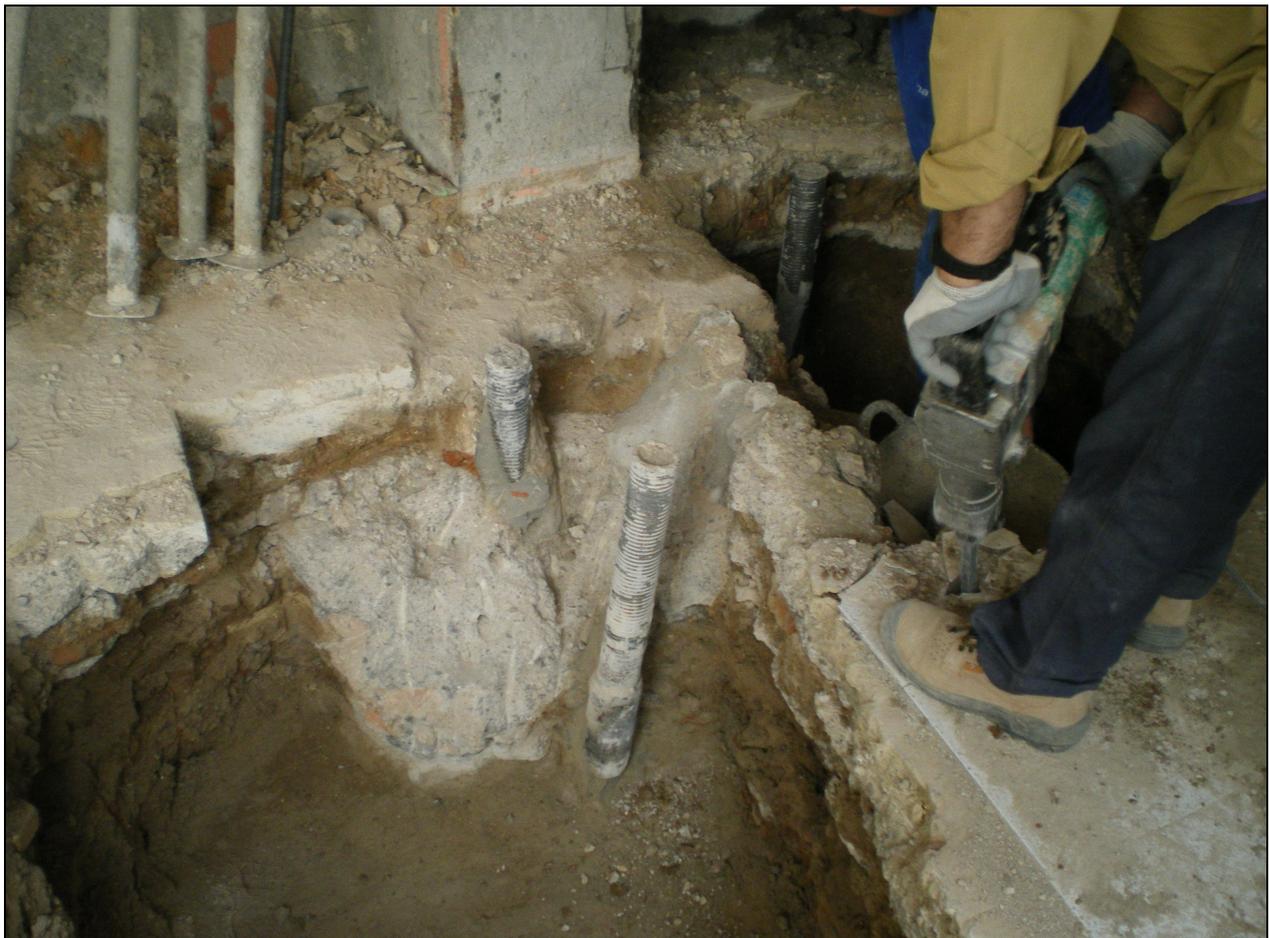
Se va excavando la tierra a su alrededor, hasta llegar a su hormigón, pero en el caso de las supuestas vigas riostras, éstas no aparecen, constatando que la cimentación del edificio estaba carente de ellas. Esto facilitó aún más si cabe el asentamiento de las zapatas aisladas y por consiguiente los problemas estructurales que acaecieron.

Figura 90.- Descubrimiento de los límites de las zapatas y de los micropilotes.

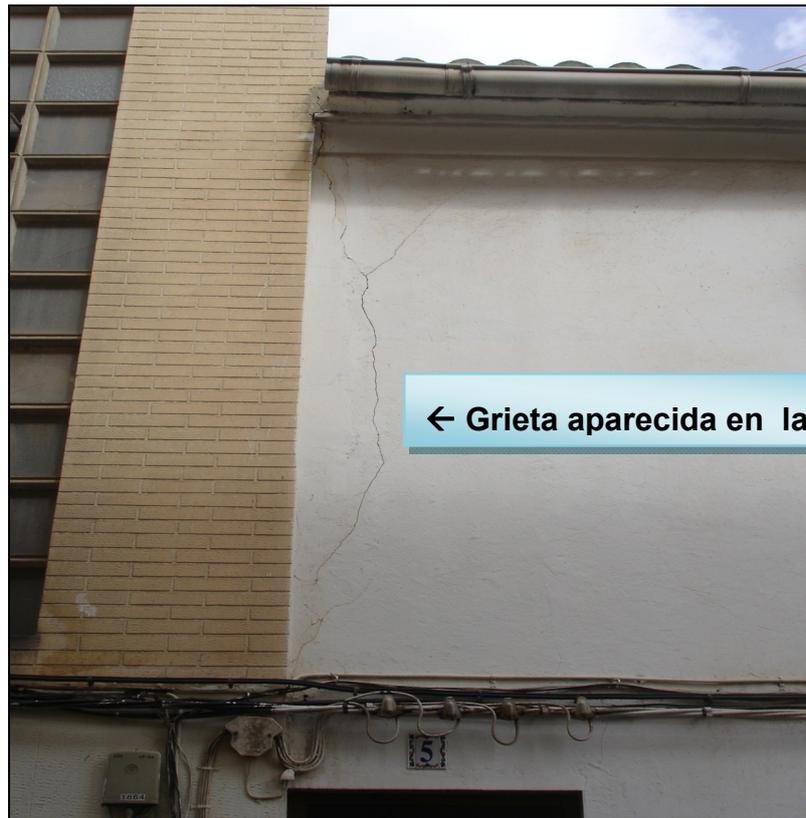
Observamos sin necesidad de entrar a la vivienda como en la fachada de la misma, ha aparecido una grieta vertical de gran longitud, pero de escasos milímetros de espesor.

Figura 105.- Grieta en el muro de la fachada principal de la casa.

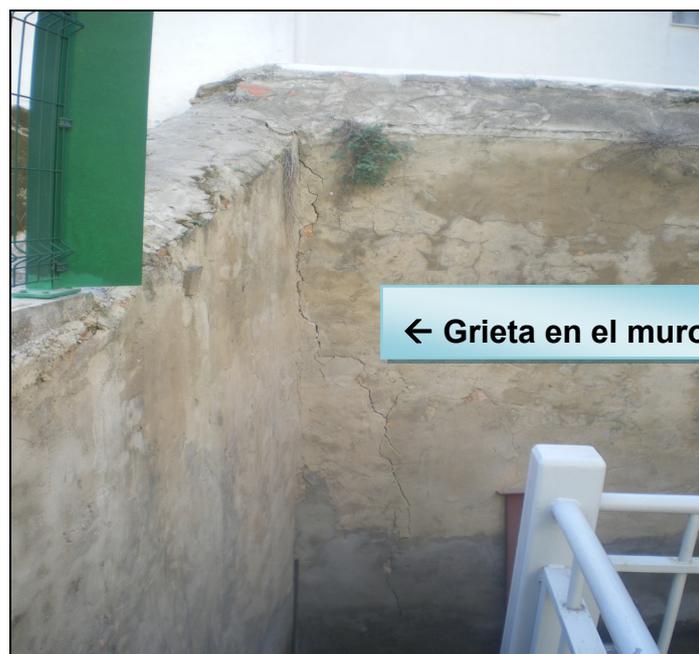
Figura 106.- Grieta en el muro de la casa colindante al edificio afectado.

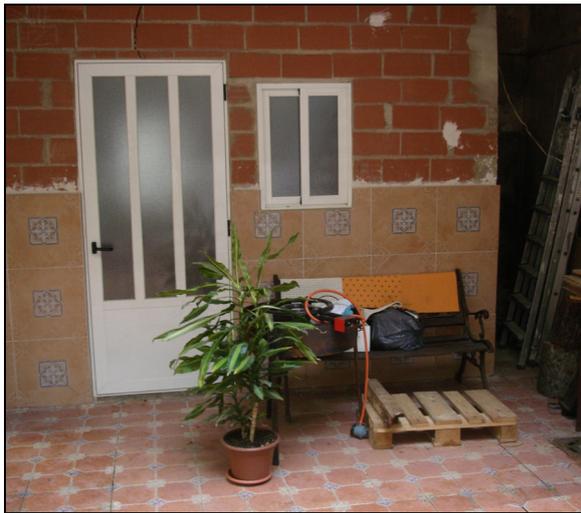
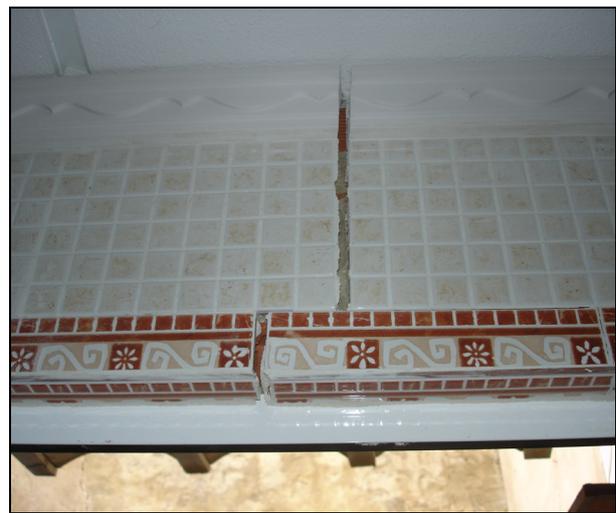
Figura 107.- Vista de la grieta aparecida en el tabique del baño situado sobre la acequia.

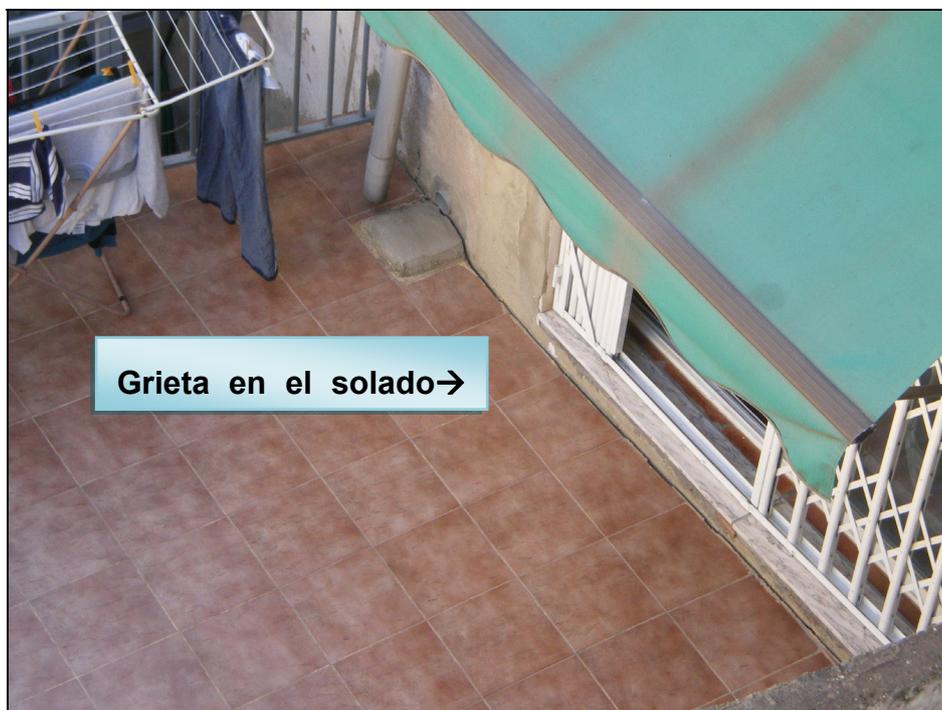
Figura 108.- Terraza separándose de la pared de la vivienda debido al asentamiento.

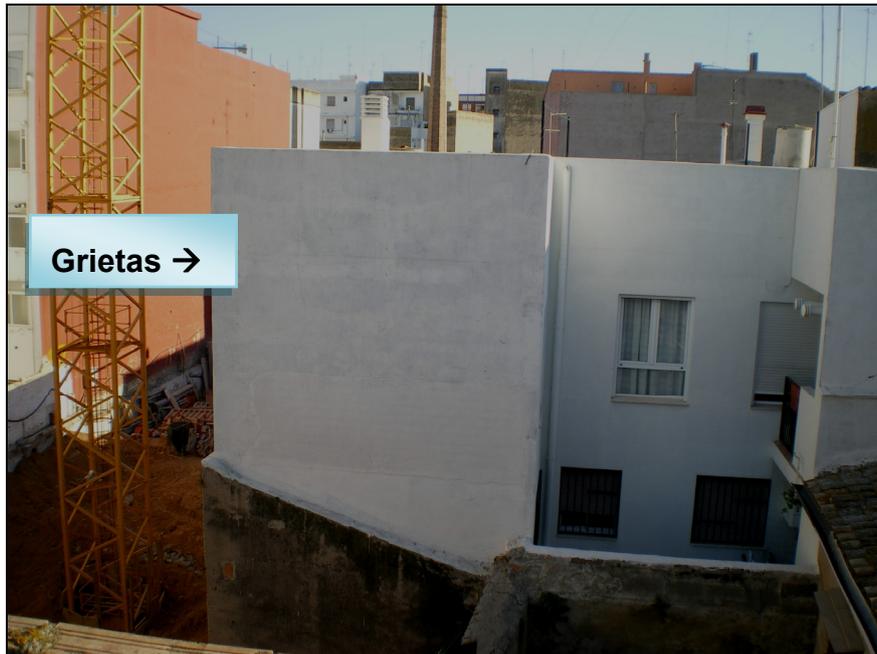
Figura 109.- Grietas en paredes de la casa recientemente construida.

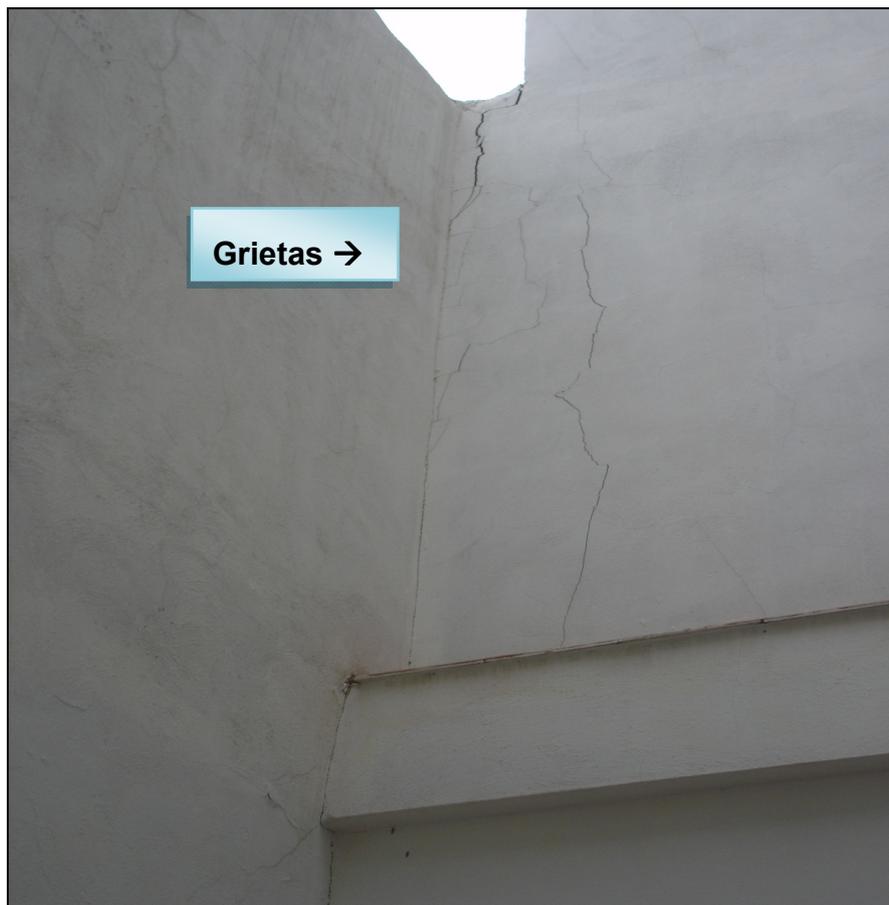
Figura 110.- Grietas en sentido vertical reveladoras del asentamiento del edificio.

El edificio, como pasó con el afectado en primer lugar, comenzó a mostrar signos de asentamiento de las zapatas en la zona donde la acequia circulaba por su parte inferior.

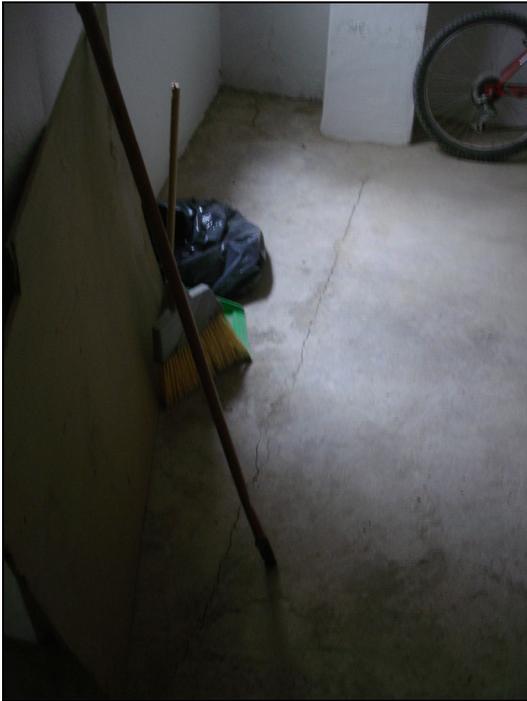
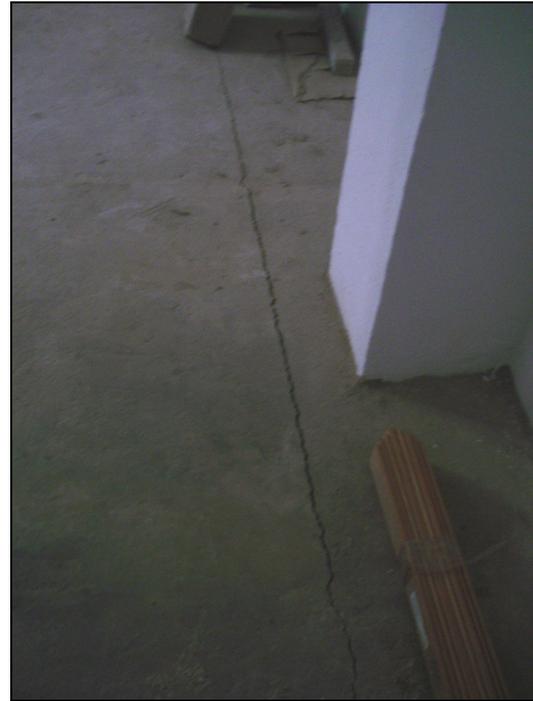
Figura 111.- Grieta en planta baja en sentido longitudinal de la casa, de pilar a pilar situados sobre la acequia.

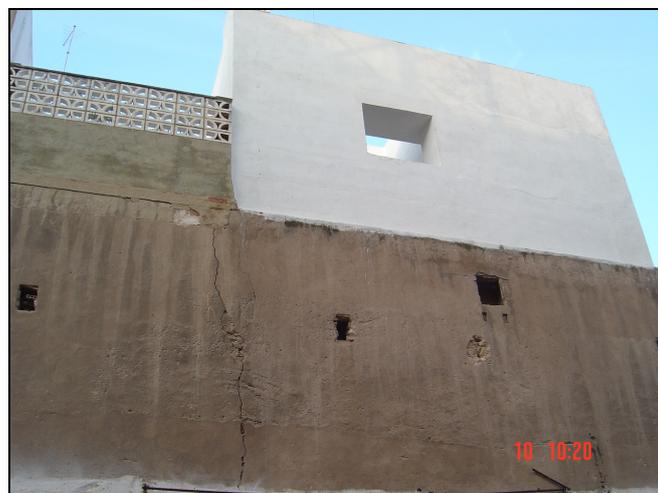
Se produjeron grietas en el muro medianero que recaía a la obra, al ser éste muy antiguo de piedra y mortero pobre, que carecía de buena base y que se asentaba sobre un firme no demasiado compacto. Al excavar debajo del mismo para realizar los muros de sótano se produjo un agrietamiento, a pesar de la poca dimensión con que se realizaron los bataches.

Figura 112.- Grieta en la pared medianera con más de 50 años de antigüedad.

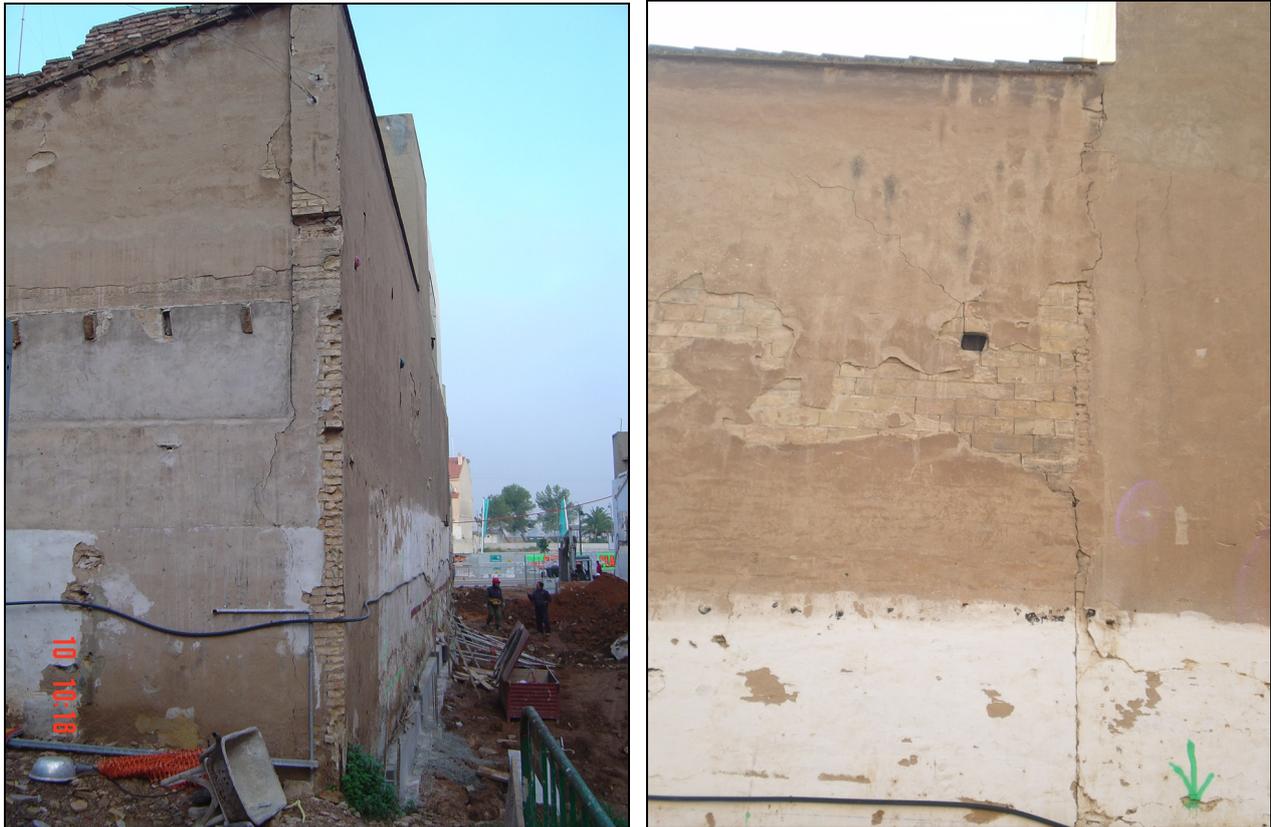
En la siguiente vivienda afectada la acequia pasaba bajo un patio central de la misma que apenas sufrió desperfectos. Las grietas aparecieron como en la vivienda anterior en el muro recayente a la obra, también por excavar bajo él y carecer de cimentación adecuada.

Figura 113.- Grietas en el muro recayente a la obra, tanto en la parte superior de ladrillo macizo como en la base que era de piedra y mortero pobre.

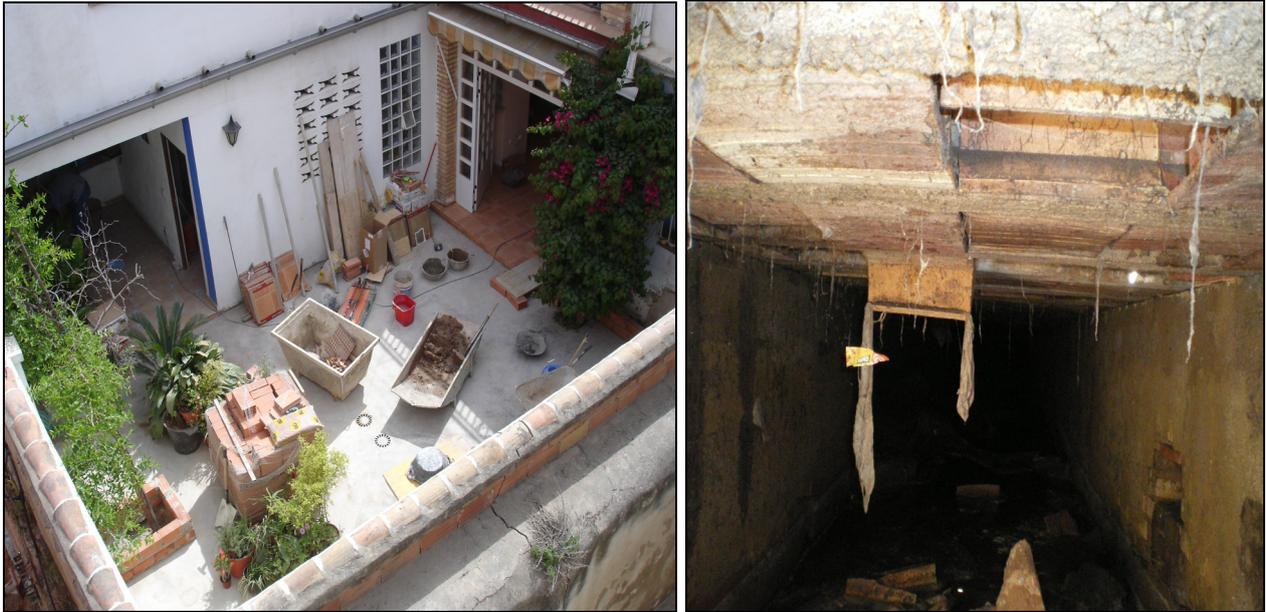
Figura 114.- Grieta en el muro de piedra y imagen de la acequia a su paso por la casa.

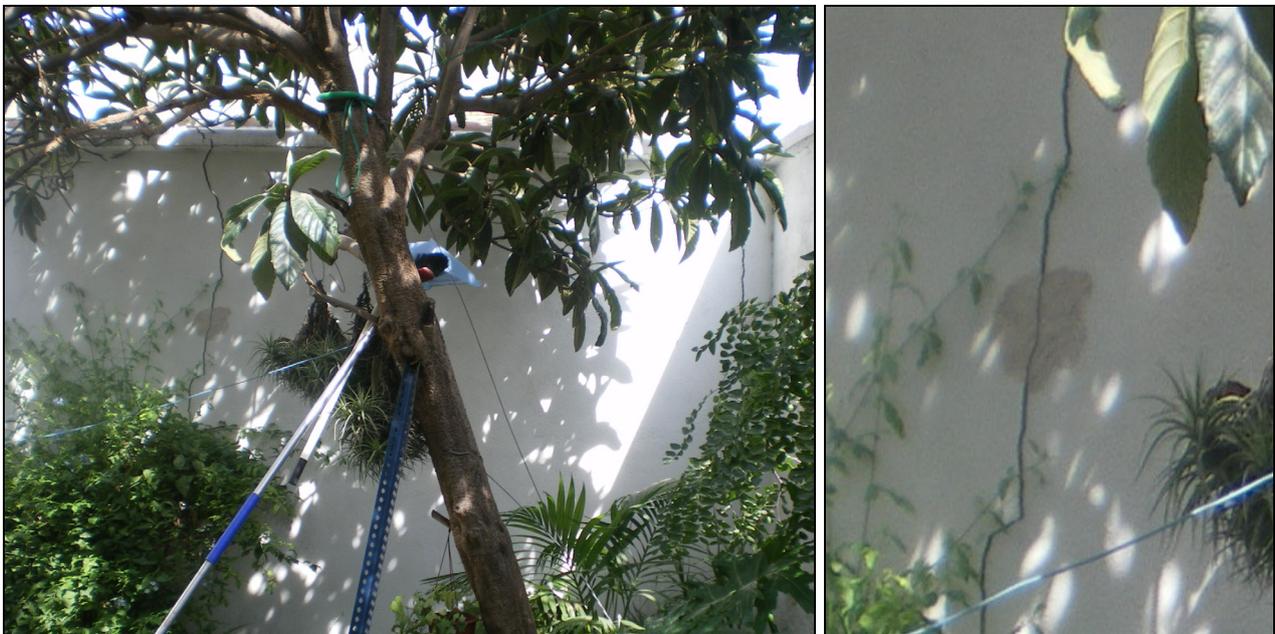
Figura 115.- Imagen del testigo de yeso donde se aprecia como la grieta ha aumentado de tamaño.
