ANÁLISIS DE LESIONES EN FACHADAS EN LA CIUDAD DE VALENCIA

VICENTE ANDRÉS SOSPEDRA

El presente estudio es un trabajo colectivo que estudia las posibles lesiones que presentan las fachadas de las calles Martín el Humano y Pintor Vila Prades del distrito Extramurs, situado en el barrio de la Petxina de Valencia.

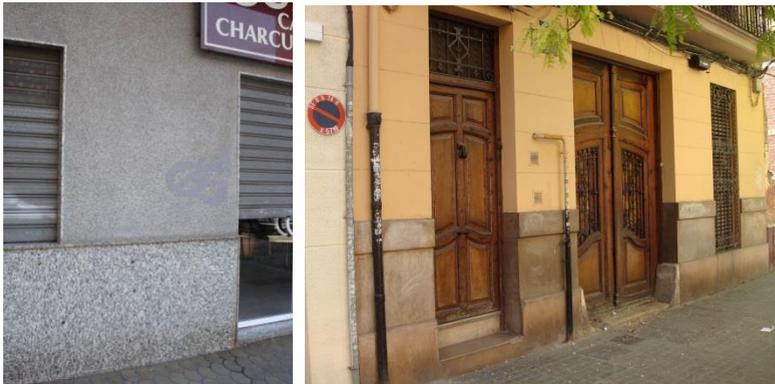
Las lesiones más habituales que se producen en estos puntos son la humedad por filtración o por capilaridad, la suciedad, debido entre otras causas a los nitratos de animales, y los impactos.

Figura 26. Arranque de fachada. Calle Martín el Humano nº 4. Fuente propia 2014.

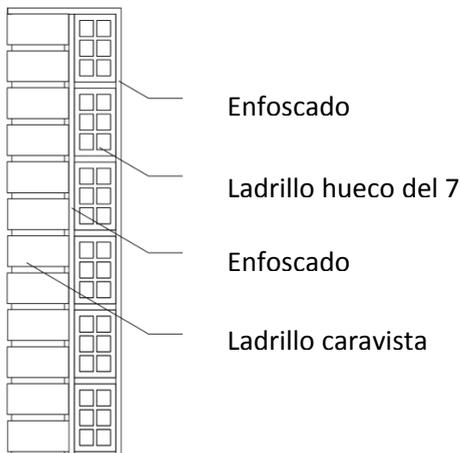
En el antepecho de cubierta se producen multitud de lesiones, generalmente humedades por filtración, todas ellas consecuencia, por una parte, de la ausencia de albardilla (como se observa en el detalle adjunto) o de una incorrecta colocación de la misma, y por otra parte, por la inexistencia de goterón.

Figura 34. Detalle constructivo del antepecho sin albardilla. Fuente propia 2014.

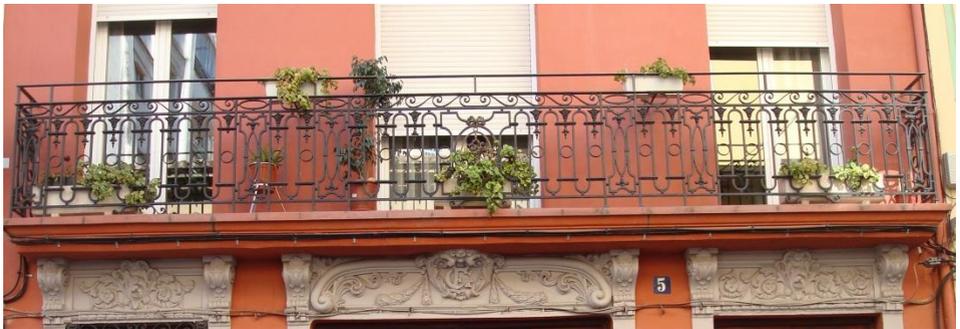
Son los elementos salientes de la fachada, y por tanto los más expuestos a posibles lesiones como consecuencia de las condiciones climatológicas.

Además es un lugar de fácil almacenamiento de agua de lluvia con las consiguientes filtraciones. Cuando el balcón, además de barandilla, dispone en la parte baja de un murete perimetral de seguridad, hay que dimensionar bien la evacuación de aguas, con una adecuada pendiente del pavimento de la terraza y un adecuado diámetro del sumidero.

Figura 35. Balcones y terrazas. Calle Pintor Vila Prades nº5. Fuente Propia, Abril 2014.

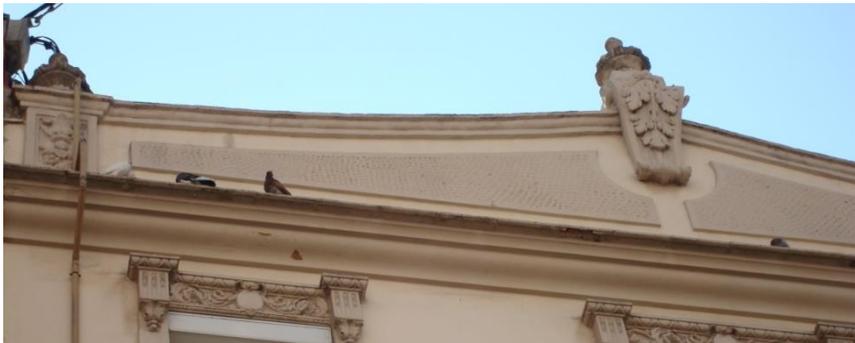
Figura 38. Aleros y cornisas. Calle Pintor Vila Prades, nº 3. Fuente Propia Mayo 2014.

Al tratarse de elementos salientes, los problemas y las lesiones más frecuentes serán consecuencia de los agentes meteorológicos. Debido al elevado nivel de exposición que presentan, los materiales utilizados para este tipo de elementos constructivos deben ser impermeables y, los planos horizontales, presentar una mínima pendiente que permita evacuar el agua.

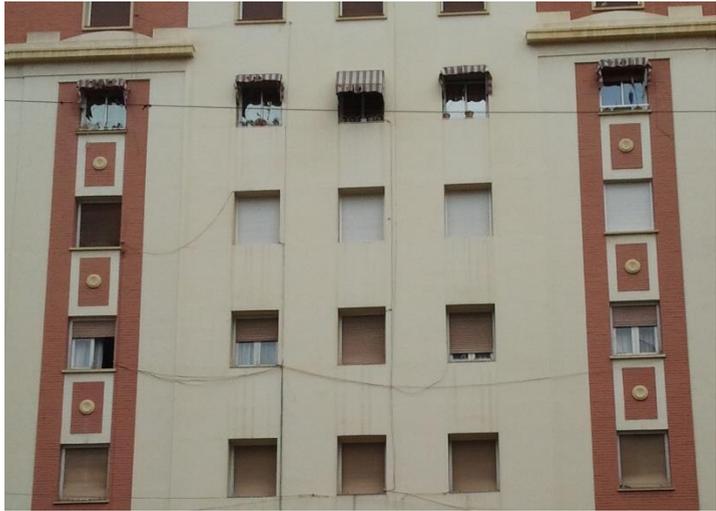
- *Por lavado Diferencial*: La acción de los agentes atmosféricos arrastran las partículas depositadas en las fachadas hasta los elementos salientes, provocando un mayor ensuciamiento en las zonas más desprotegidas. En la imagen adjunta se observa un rastro de la suciedad sobre el paramento de fachada.

Figura 43. Suciedad por escorrentía. Fuente propia Mayo 2014.

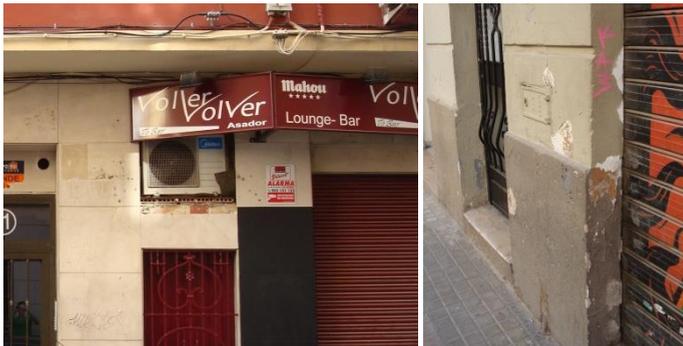
Se pueden producir desprendimientos en elementos adheridos al paramento, como por ejemplo chapados de piedra y alicatados. También pueden aparecer en acabados o revestimientos de fachada, generalmente en elementos salientes, como aleros y cornisas, ya que presentan mayor nivel de exposición frente a los agentes climatológicos.

Figura 44. Desprendimiento de aplacado. Fuente propia, Abril 2014.

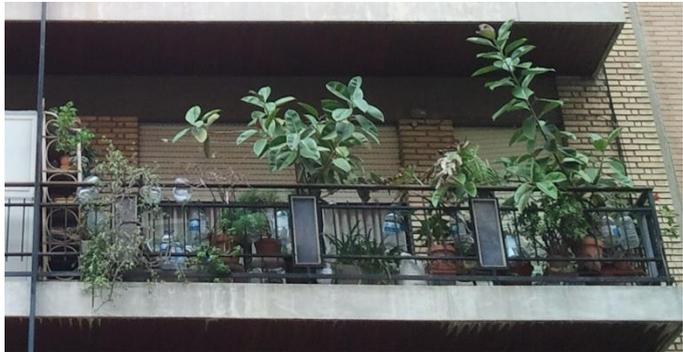
- **Las plantas:** Situadas en balcones o terrazas, pueden producir lesiones por filtración debido al estancamiento de agua o simplemente según su ubicación y por la caída de las hojas, puede obturar el desagüe a través de los canalones o sumideros.

Figura 46. Plantas. Calle Martín el Humano nº 12. Fuente Propia 2014.

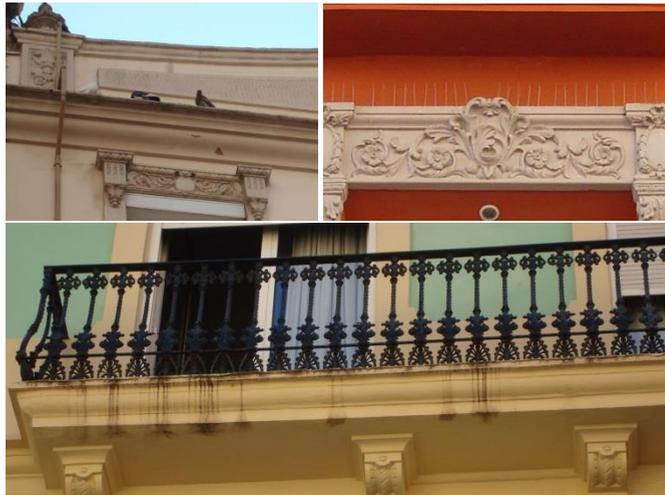
En la imagen adjunta se observa las medidas preventivas que utilizan algunos vecinos de la zona para evitar que las aves se posen en los elementos salientes de sus edificios, colocando objetos punzantes en toda la longitud de las molduras o cornisas.

Figura 47. Presencia de animales en cornisas. Fuente propia 2014.

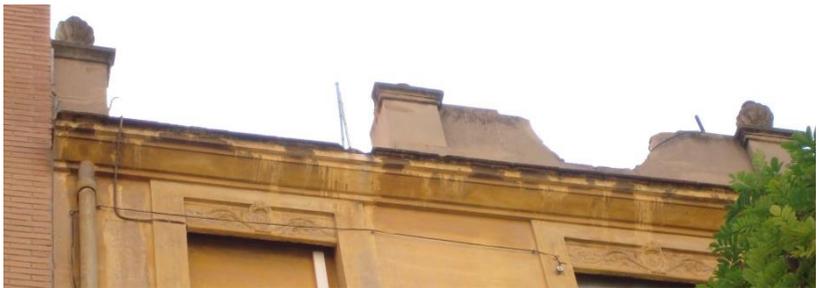
En la imagen adjunta se observa la degradación de la cornisa del último forjado.

Figura 50. Erosión de la cornisa del último forjado. Fuente propia 2014.
