**EL CORO LÍGNEO  
DE LA CATEDRAL DE ALBA**  
PROPUESTA DE CONSERVACIÓN Y RESTAURACIÓN

Presentado por Giuseppe Borio  
Tutor: Doctor José Vicente Grafiá Sales

Facultat de Belles Arts de San Carles  
Grado en Conservación y Restauración de Bienes Culturales  
Curso 2013-2014

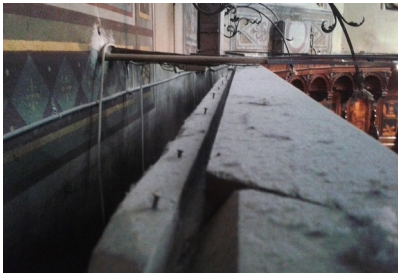
Fig. 27. Coronamiento del coro: suciedad superficial (principalmente polvo)

A priori, el estado de conservación es aceptable aunque presenta una serie de deterioros y “descuidos” que podrían producir daños mayores en un futuro. La parte visible del coro presenta un grado de limpieza bastante bueno, pero no sucede lo mismo con la parte superior que presenta una gran acumulación de polvo y suciedad (fig. 27-28). Una suciedad acumulada durante mucho tiempo que, al estar el coro abierto es su parte superior, se cuele y se deposita por todo el interior hasta su base. A su vez toda la parte de debajo del coro está llena de material de desecho y suciedad (fig. 29). Las partículas o materias depositadas sobre la madera que la ensucian son más bien un agente que favorece el deterioro de la madera y no un deterioro en sí mismo. Está causado por el deficiente mantenimiento y limpieza de la madera. Los depósitos podrían ser de grasa, polvo o manchas de algún producto. Una manipulación o limpieza incorrecta produce la formación de depósitos de grasa sobre la superficie de la madera. Ni la grasa ni el polvo se consideran degradación pero sí que favorecen el ataque de microorganismos que alteran el aspecto general de la madera. Además el polvo favorece la aparición de manchas superficiales y aumenta la humedad en la superficie del objeto. Si se acumula en grandes cantidades puede producir la abrasión de la madera por fricción (cuidado con la limpieza).

En cuanto a la limpieza por encima de la crestería y en el interior del coro, es decir entre el coro y la pared del ábside, se puede proceder con métodos de aspiración controlada y con la ayuda de una brocha para recoger la suciedad. Este método permite que la suciedad no se extienda sobre el resto del coro, limitando el deterioro y evitando una posterior limpieza y la consiguiente pérdida de tiempo y dinero.

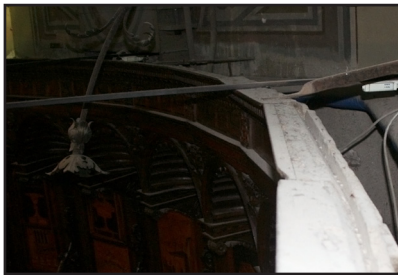
Fig. 28. Coronamiento del coro y escorzo de algunos doseles: suciedad superficial

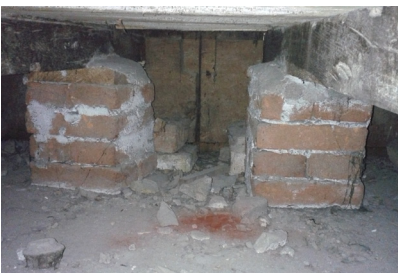
Fig. 29. Zona inferior del coro debajo de la plataforma: polvo y escombros

En la parte debajo del orden de la sillería superior, la limpieza se vería dificultada por limitaciones en el acceso, por falta de espacio y por la cantidad de material de desecho (principalmente escombros). En este caso se recomienda recoger primero los escombros con la ayuda de cepillos y luego por aspiración controlada eliminar el resto de suciedad. Cabe recordar que el polvo acumulado puede ser foco de proliferación de microorganismos y acumulación de humedad. Éstos pueden ser hongos que son la entrada de insectos xilófagos que podrían atacar la madera con el consiguiente deterioro y debilitación de la misma.

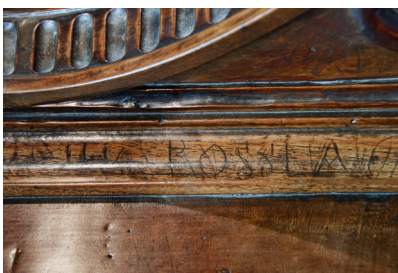
Fig. 30. Actos vandálicos: rayado e inscripciones producidas por el hombre, por medio de alguna herramienta cortante.

En muchos de los apoyabrazos y partes asideras se han localizado rayas e inscripciones producidas por el hombre (fig. 30). La aparición de rayas es debida a una fricción sobre el acabado que deja la madera al descubierto. Si el rayado es muy severo, la raya puede ser colonizada por insectos y microorganismos que alterarán o pondrán sus huevos en ella causando un biodeterioro.

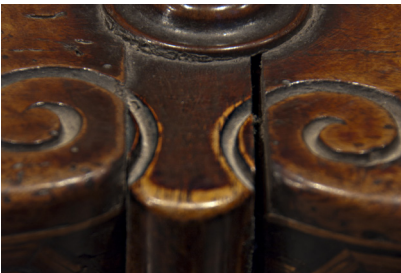
Aparecen cortes netos a la altura de la parte curva de algunos reposabrazos (fig. 31-32). Se ha supuesto que se realizaron para su desmontaje y traslado al taller de restauración de Marengo (1868). Algunas partes del coro se encuentran visiblemente separadas (fig. 33) probablemente por un mal montaje en el mo-

Fig. 32. Brazal de otro sitial donde se encuentra un corte limpio del mismo

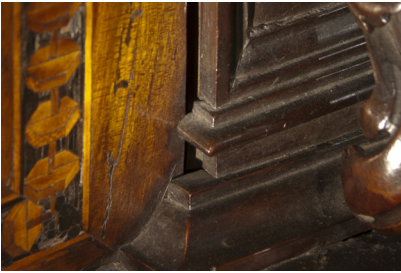
Fig. 33. Zona separada entre dorsal y una pilastra

mento de volver a colocarlo o por movimientos debidos a la humedad.

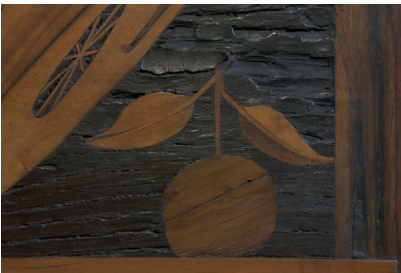
Fig. 34. Pérdida de madera en forma de lascas en la tarsia (sitial alto n° 1)

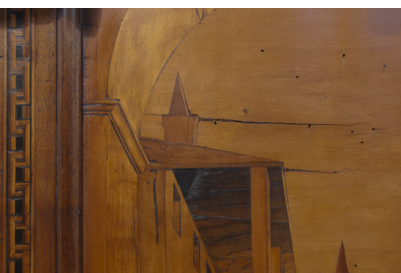
Fig. 35. Fisuras en la tarsia de un dorsal (sitial alto n° 3)

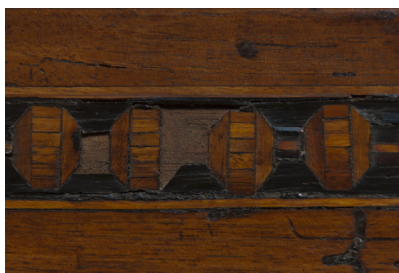
Fig. 36. Pérdida de teselas en la decoración del dorsal (sitial alto n° 9)

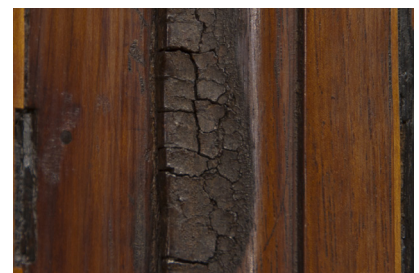
Se ha detectado daños producidos por quemaduras que se producen al estar en contacto con un elemento excesivamente caliente. El resultado es una zona oscura y opaca (fig. 37).

Fig. 37. Quemadura de tamaño bastante considerable (5-6 cm) (sitial alto n° 12)

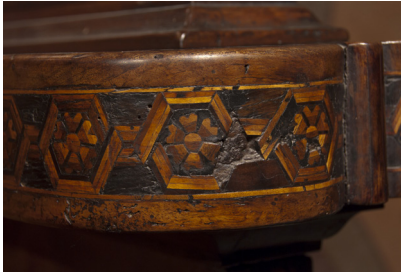
Fig. 38. Pérdida de teselas en la decoración del brazal

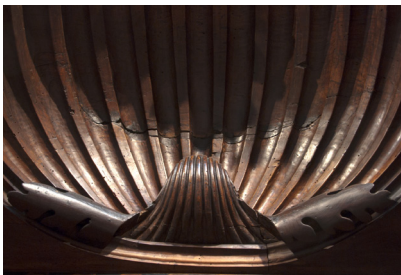
Fig. 39. Fisuración en el interior en forma de concha del dosel

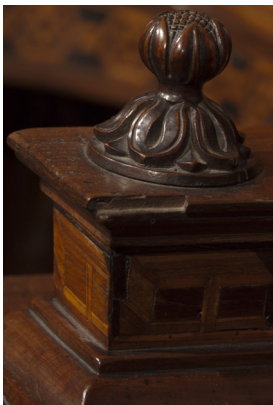
Fig. 40. Decoración de un brazal con un pequeño astillado.

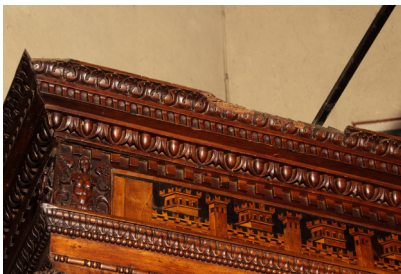
Fig. 41. Faltante en la cornisa arriba del sitial nº 20

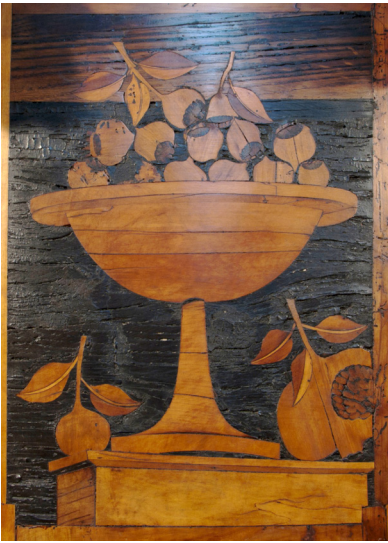
Fig. 60. Deterioro de la madera negra (sitial alto nº 9). Se ve el veteado de la misma.

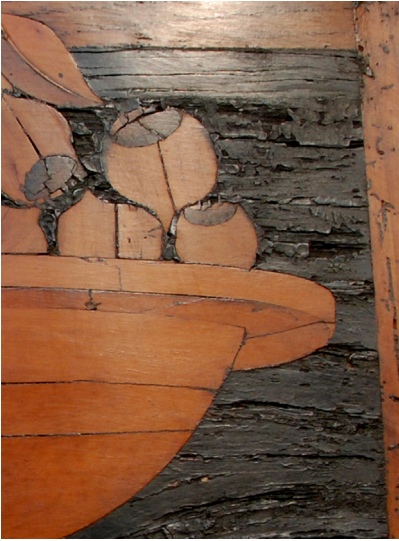
Fig. 63. Dorsal sitial alto nº 9, para consolidar

Hasta donde se ha podido visionar, hay travesaños en la zona posterior del coro y en la talla del coronamiento de los sitaliales altos (de aspecto muy deteriorado y esponjoso por antiguos ataques de xilófagos) a los que se podría aplicar una consolidación por medio de una resina. El objetivo es una consolidación uniforme y devolver estabilidad y rigidez al soporte<sup>73,74</sup>. Al no poder desmontar el coro, se desconoce si otras zonas presentan daños iguales o mayores que necesiten un tratamiento urgente de consolidación.

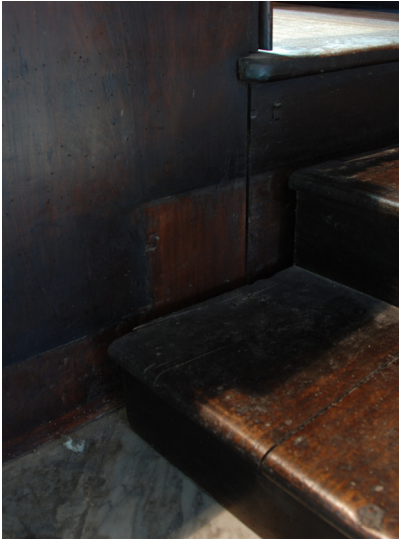
Fig. 64. Cambio tonalidad del barniz en la zona de contacto de la escalera con la plataforma. Se puede apreciar la diferencia de tono del barniz entre la parte tapada y destapada.

En general el barniz del coro se encuentra en buenas condiciones. La parte frontal de los siales, tanto los altos como los bajos, presenta un barniz en buenas condiciones aunque parece algo oscurecido y los tonos de la madera son algo más cálidos (es uno de los signos de deterioro del barniz). Para evitar un posible deterioro de las intarsias se decide no eliminar el barniz. En los laterales del coro<sup>76</sup> y en la plataforma, el barniz se ha oscurecido en exceso (fig. 64) por lo que es aconsejable su eliminación. En otros sitios, como en el interior del dosel en forma de concha, puede que necesite un desbarnizado, no obstante no está tan claro como en el caso de los laterales. Por este motivo se decide no proponer una actuación de desbarnizado antes de pruebas de laboratorio de catas del barniz.
