CRITERIOS DE INTERVENCIÓN EN TORRES ALMOHADES. ANÁLISIS Y PROPUESTA DE RESTAURACIÓN DE LA TORRE ALÉDUA.

Autora: Pilar Barambio Martín.

Máster en Conservación del Patrimonio Arquitectónico.

Escuela Técnica Superior de Arquitectura. Universidad Politécnica de Valencia.

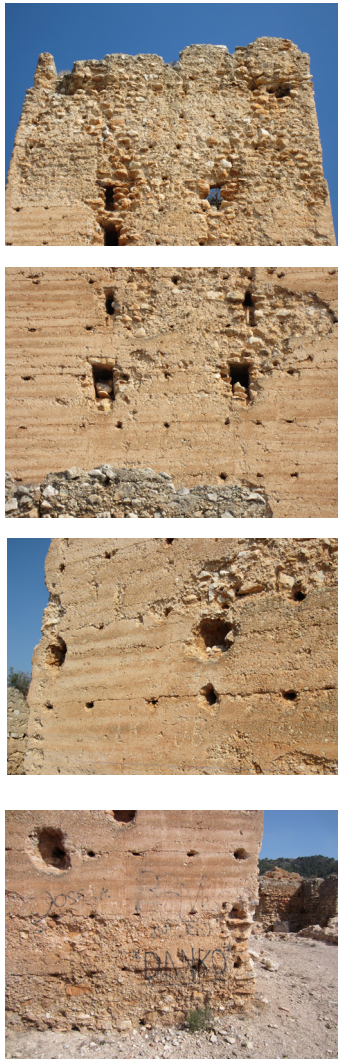
Fig. 6.27 - 6.30. Coronación fachada Sur. Saeteras nivel 2. Detalle de los huecos. Vista de la base de la Torre.

La fachada Sur se presenta como la más erosionada y deteriorada de las cuatro.

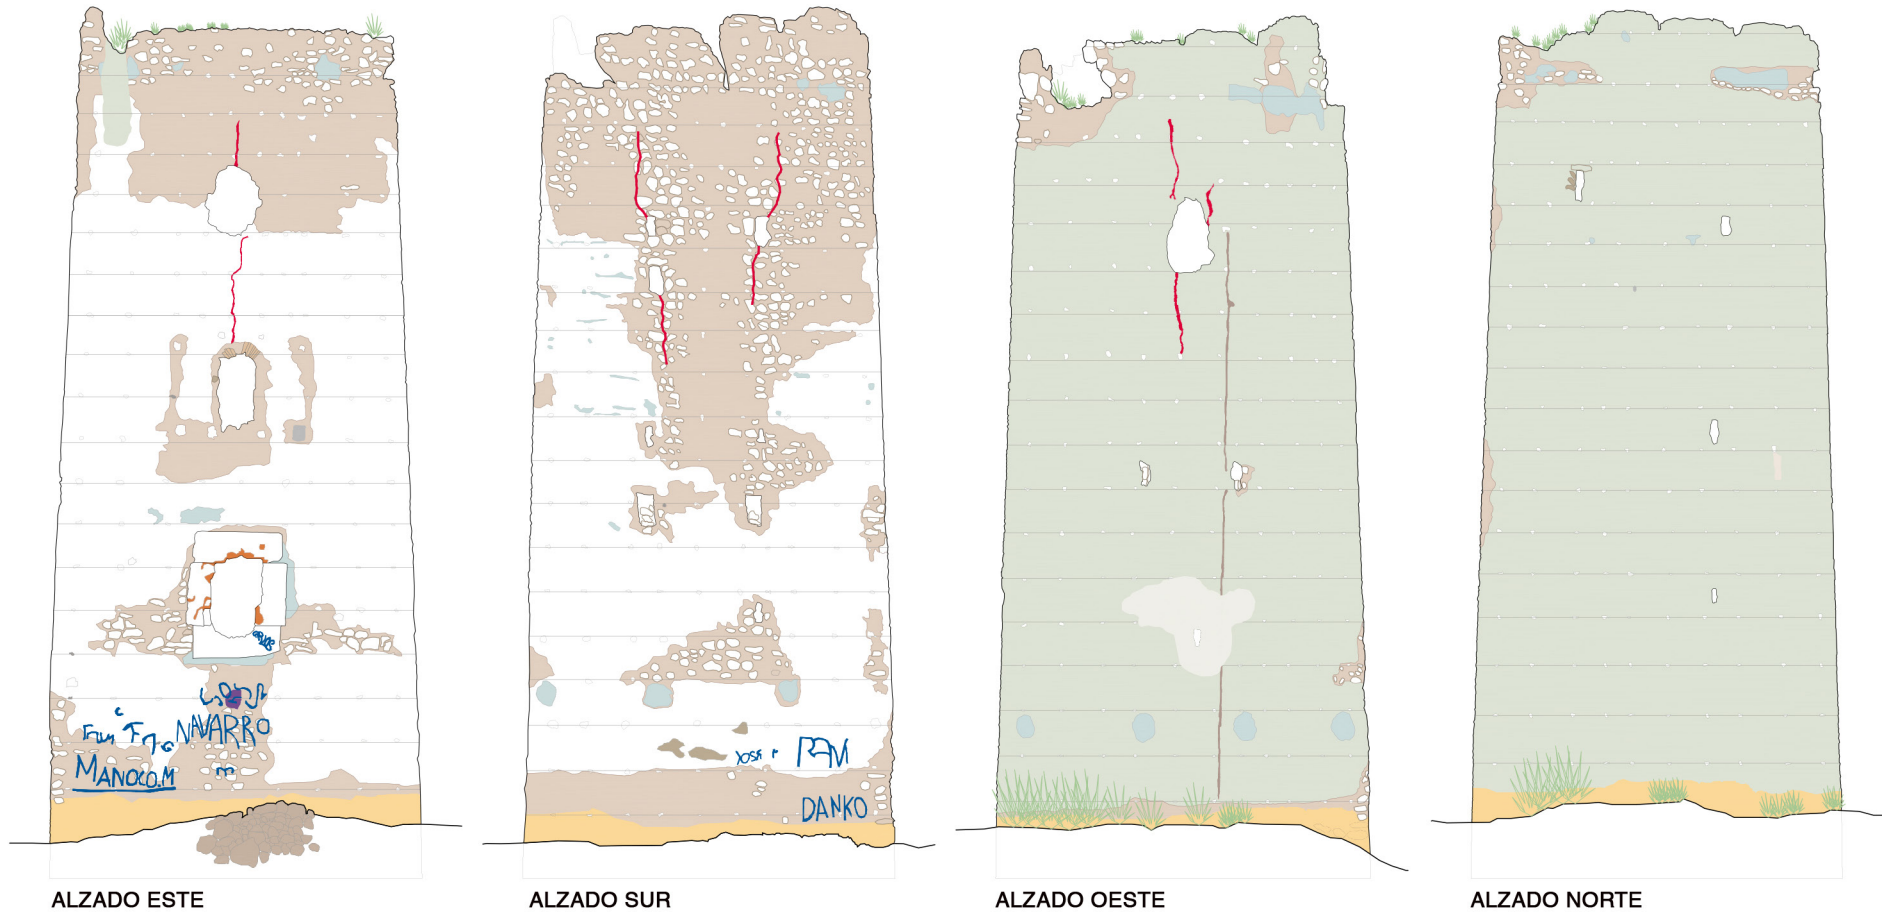
Fig. 8.2. Mapa de Lesiones. Alzados. (Elaboración propia)

Los daños presentes en las fachadas de la Torre Alédua son la gran cantidad de humedades en la base del muro, que alcanzan cierta altura. Estas humedades han provocado que en algunos puntos los muros hayan sufrido la aparición de numerosas manchas, hongos y desprendimientos de los revestimientos.

Las posibles causas de la patología son que estas lesiones posiblemente se deban al agua que el terreno ha ido acumulando cuando llueve, que ha ascendido por capilaridad a través de los muros desde la cimentación. Estas humedades se ven acusadas en la parte exterior de los muros, por la constante incidencia de las lluvias, por estar en zonas expuestas a la intemperie y que no llegan a secarse nunca del todo.

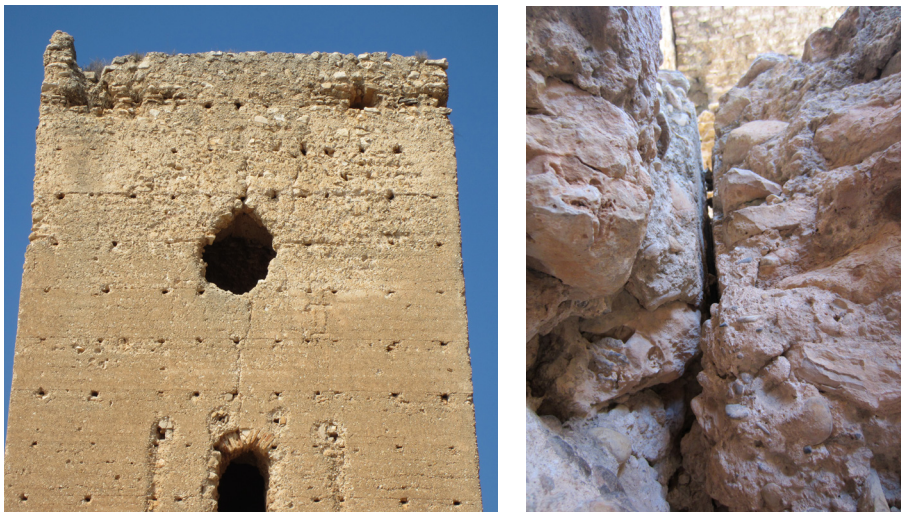
- Desplome de la torre: la Torre de Alédua sufre un desplome hacia el Sureste. Esto ha generado una sobrecarga en las fachadas orientadas hacia esta dirección.
- Exposición de inclemencias del tiempo: en este caso los desperfectos se producen a lo largo de su historia. Los cambios de temperatura, la exposición del viento predominante en la zona SE y las lluvias son las causas principales. Estos factores influyen enormemente en los muros de tapia orientados al Sur.
- Apertura de vanos en los alzados: simultáneamente en las fachadas orientadas al Sur son los que más aperturas de huecos tienen practicadas en su sección.

Fig. 8.5 - 8.6. Grietas en el alzado Este y en la unión del forjado con el muro del nivel 3.

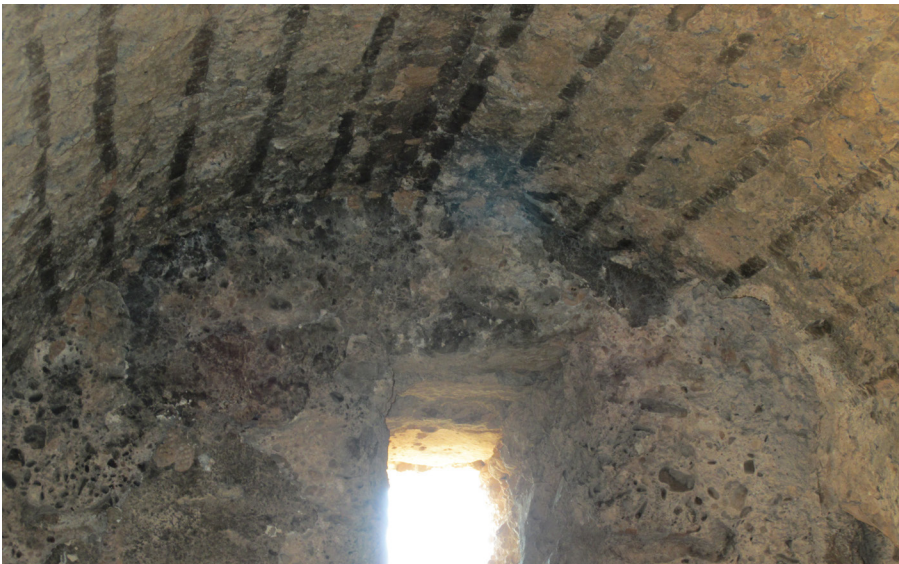
Fig. 8.31. Humedades en la bóveda del nivel 1.

- Limpieza en seco mediante soplado con aire a presión controlada para la eliminación de los detritus y material disgregado.
- Consolidación de la superficie mediante aplicación de nebulización y/o brocha de tres capas de un agente consolidante monocomponente a base de éter de sílice y, alternativamente de un disolvente alifático que facilite su penetración.
- Tratamiento de hidrofugación de la superficie mediante la aplicación con rodillo de una disolución de un siloxano modificado.

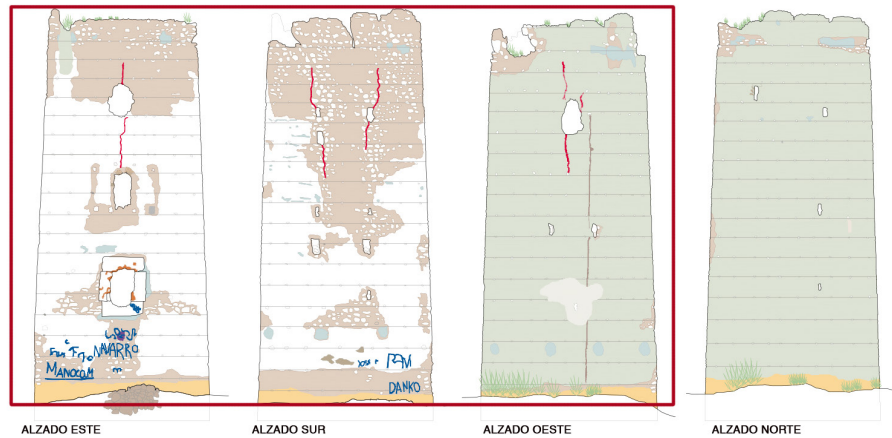
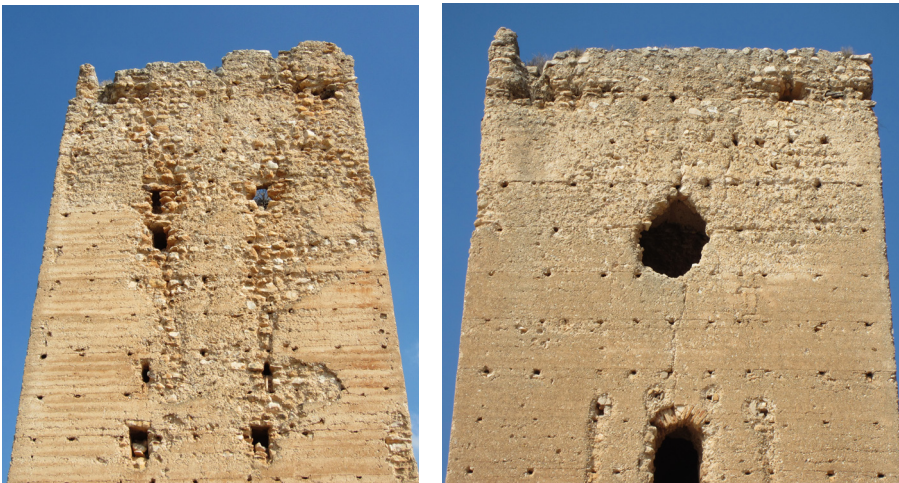
Al exterior, las fábricas de tapia se encuentran en general en deficiente estado de conservación debido a la erosión producida por la humedad. La tapia aparece desnuda, habiendo perdido la práctica totalidad de la costra.

Fig. 8.36 - 8.37. Pérdida de costra en el alzado Sur y Este.

Con estas intervenciones se consigue alcanzar una recuperación de la imagen de la Torre que, sin ocultar el paso del tiempo y las reparaciones realizadas, que permita percibirla completa y sin la negativa afección que supone el excesivo protagonismo que su deterioro toma en ella. Para ello, se adoptan las siguientes medidas:
