LA IGLESIA DE SAN *B*ARTOLOMÉ, UN HITO PARA ENICARLÓ

Análisis e intervención

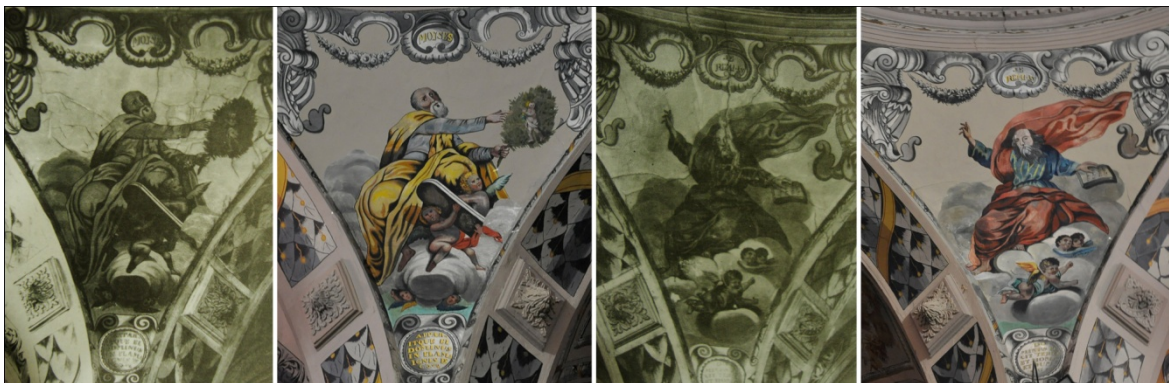
Grupo de imágenes 4.34 Pinturas de la cúpula central de 1986 de Constante contrastadas con imágenes actuales 2013.

Comparando las imágenes de 1986 y de 2013 podemos ver que las pinturas conservadas y restauradas son las mismas. En las imágenes de 1986 se observan las grietas que afectaban en aquel momento a las pinturas y que se subsanaron, observándose en la actualidad daños semejantes que se han ido produciendo desde que las pinturas fueron restauradas en 1987.

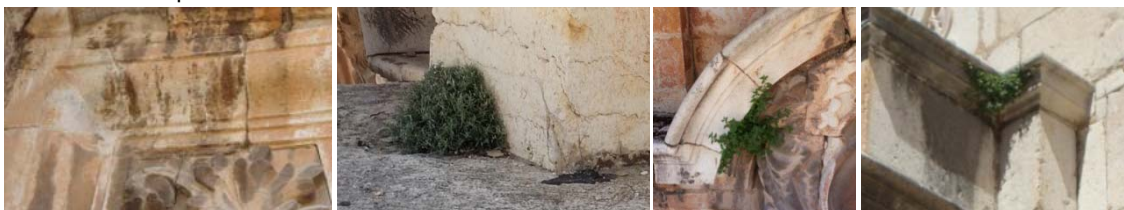
-Portada Principal.

El biodeterioro nace en condiciones favorables de humedad con poco soleamiento o falta de una adecuada pendiente de evacuación del agua de lluvia. Crece inicialmente en formas inferiores que generan suelo y tierra orgánica apta para la posterior colonización de especies vegetales superiores. Puede llegar a convertirse en un importante problema de conservación para el edificio histórico, ya que la presencia de vegetación puede causar no sólo un deterioro de tipo estético sino también graves alteraciones de los materiales y de los elementos constructivos. Las raíces pueden llegar a romper el mortero de las juntas e incluso el material de la misma fábrica.

6.1 Moho y líquenes.

Se ha aplicado un tratamiento químico mediante biocida, en todas las portadas, tanto para actuar contra el biodeterioro como para evitar nuevos brotes de vegetación. Se ha aplicado biocida, de la marca comercial "New Des" (imagen 6.21), disuelto en agua en un 10% con un pulverizador "Matabi" (imagen 6.22 a 6.23). Posteriormente se deja que el producto actúe sobre la raíz de dichos organismos el tiempo necesario, unas dos horas, para finalmente limpiarlo con proyección de agua. El producto aplicado de sales de amonio cuaternario, es incoloro, no oleoso, neutro químicamente y poco tóxico, además no deja residuos permanentes, degradables, ni residuos inertes que puedan ser arrastrados por las lluvias.

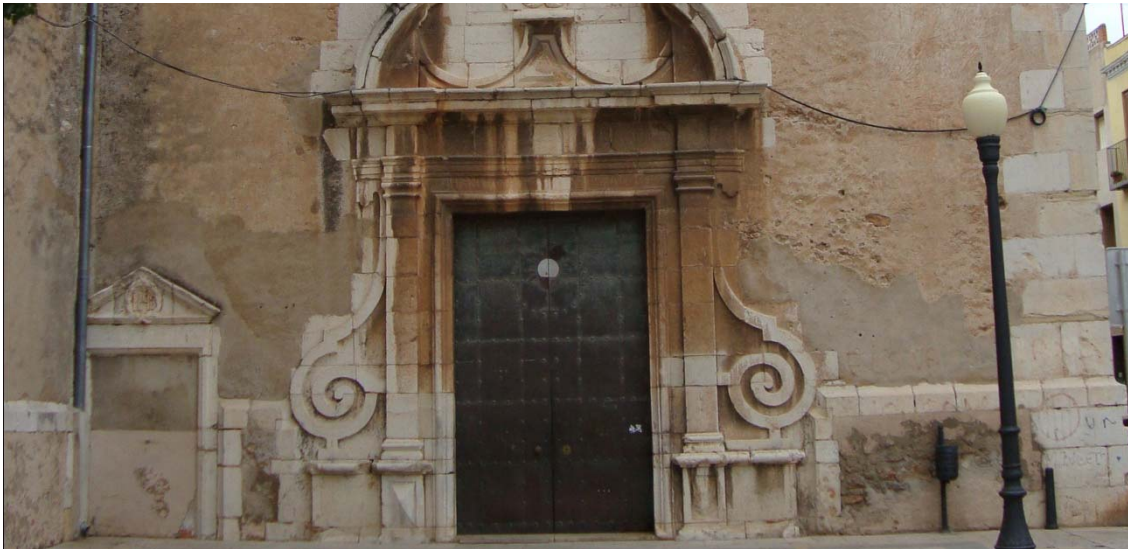
Los elementos impropios que encontramos en la fachada de la Capilla de la Comunión son parches de mortero de cemento en su parte baja. Tienen su origen en la acción del hombre el cual, durante el periodo de vida del edificio, ha alterado la composición original del paramento con el fin de proteger la fábrica. Estos elementos impropios utilizados a modo de reparaciones en la fachada pueden generar, además de daños estéticos, alteraciones en los materiales originales debido a su composición y falta de transpirabilidad.

Además de los parches de mortero se tomaran como elementos impropios la bajante situada en uno de los extremos de la portada y el cableado eléctrico que recorre horizontalmente la fachada. Dichos elementos alteran la composición estética de la fachada quedando desintegrados en el conjunto.

6.146Elementos impropios.

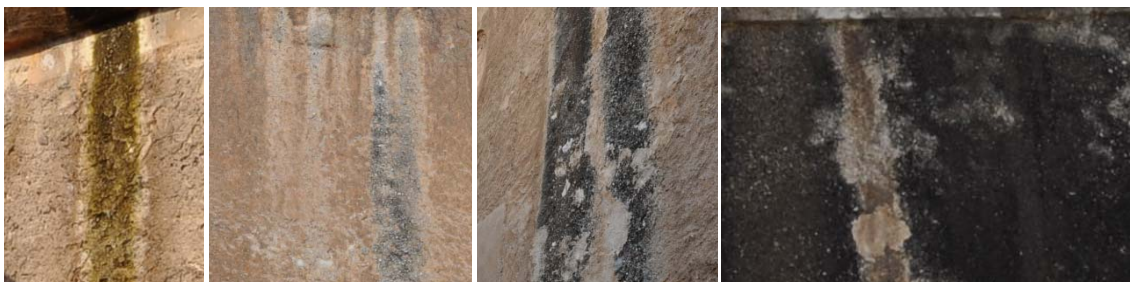
-Costra negra originada por partículas de la contaminación atmosférica. Se presenta como una capa de polvo negro depositada en la superficie del revestimiento.

6.175Biodeterioro. **6.176, 6.177, 6.178**Escorrentías y costra negra.

Para la limpieza de las fachadas se ha llevado a cabo el mismo procedimiento que el comentado en apartados anteriores en la limpieza de las portadas de la iglesia. Se ha aplicado en primer lugar biocida contra el biodeterioro y posteriormente proyección de agua.

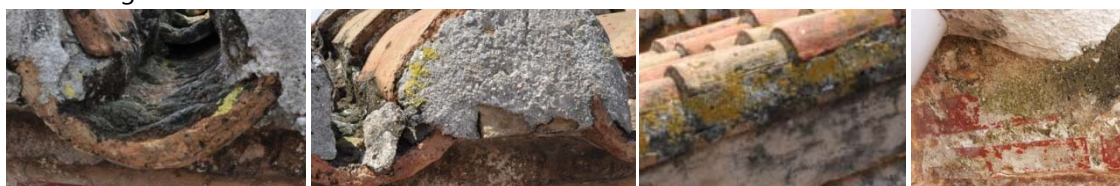
-Cornisas generales.

Grupo de imágenes 6.187 *Moho y líquenes.*

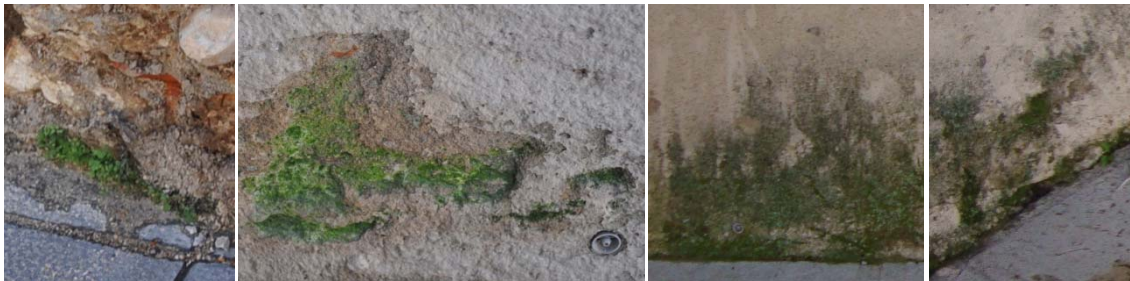
Acción biológica, presente en formas inferiores como son los líquenes, que altera las propiedades físico-químicas y la estética del material. Nace en condiciones favorables de humedad con poco soleamiento como es el caso del zócalo sobretodo en su lado norte.

Grupo de imágenes 6.291*Biodeterioro.*

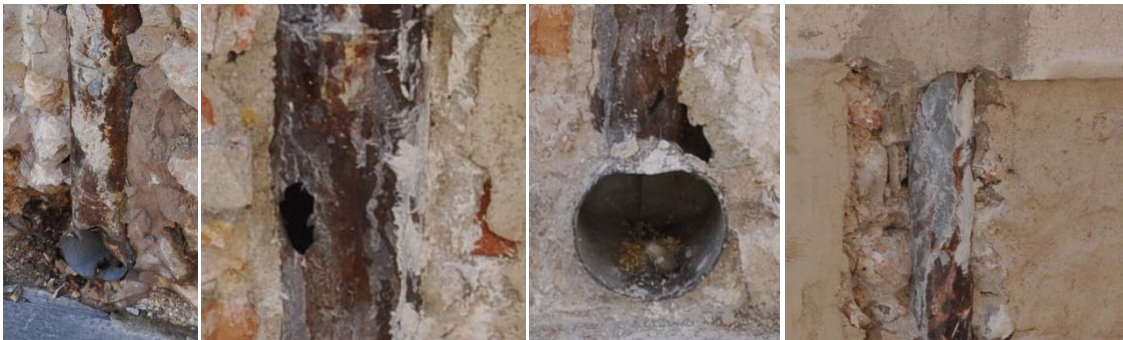
El proceso de la oxidación implica la dilatación del material así como la pérdida de su sección. La oxidación de elementos de hierro es favorecida por la humedad y oxígeno atmosférico. En este caso la oxidación puede deberse, ya que se trata de bajantes empotradas en el zócalo y muro, a la humedad exterior o interior de condensación de los mismos. El aumento de volumen puede deteriorar el revestimiento del muro donde está empotrada la bajante causando patologías secundarias como desprendimientos. Además a todo ello se une, en este caso, el grosor de la bajante, de mayor ancho que el hueco donde está colocada, que provoca abombamiento del revestimiento. Por ello se decide cambiar la sección de las bajantes como se explica a continuación.

Grupo de imágenes 6.318 Bajantes oxidadas.

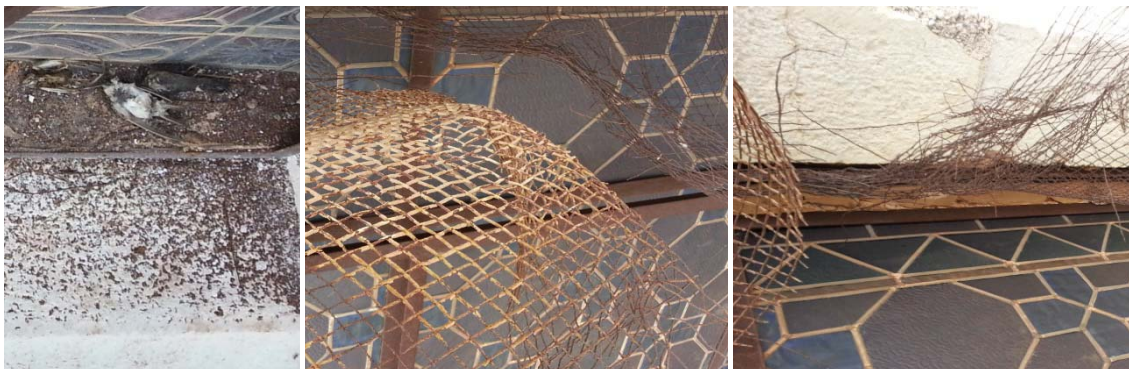
6.343 Suciedad.

6.344 Rotura malla.

Primero se retira la malla de protección deteriorada (imágenes 6.345 y 6.346) y la suciedad acumulada en la repisa (imágenes 6.347 y 6.348). Posteriormente se procede a realizar el tratamiento antioxidación de los bastidores de las vidrieras del falso crucero y de la fachada principal. Para realizar dicho tratamiento primero se ha cepillado los bastidores retirando el óxido. Posteriormente se ha aplicado, por impregnación, un transformador del óxido "xylazelMetal" (grupo de imágenes 6.349) a todas las partes, dejándose secar para, en último lugar, aplicar una capa de barniz de protección de poliuretano para exteriores "Montó" (grupo de imágenes 6.350), ayudado de una cinta de protección para no pintar las vidrieras en la aplicación de todas las capas.

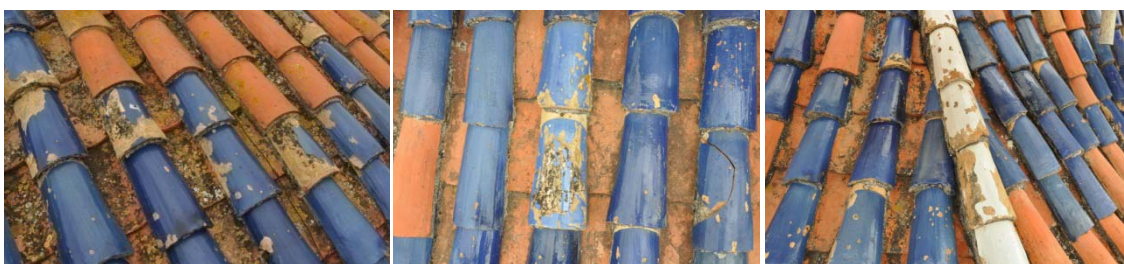
Alteración cromática por la acción del sol sobre las tejas, pérdida de material y cambio de tejas en diferentes reposiciones. Pérdida del color general de la cúpula debido a las reparaciones en las que se ha sustituido las tejas vidriadas de color por otras sin color. Por ello, en conjunto, se ha producido la pérdida cromática del color de la cúpula. Podría tratarse de elementos impropios aunque no lo sean como tal.

Grupo de imágenes 6.367 Alteración cromática.

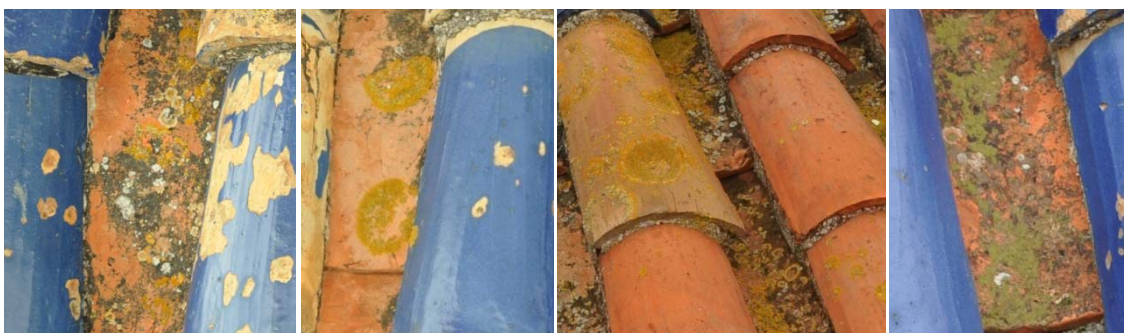
El biodeterioro nace en condiciones favorables de humedad con poco soleamiento o falta de una adecuada pendiente de evacuación del agua de lluvia. Puede llegar a convertirse en un importante problema de conservación para el edificio histórico, causando tanto alteraciones estéticas como materiales.

Grupo de imágenes 6.368 Biodeterioro.

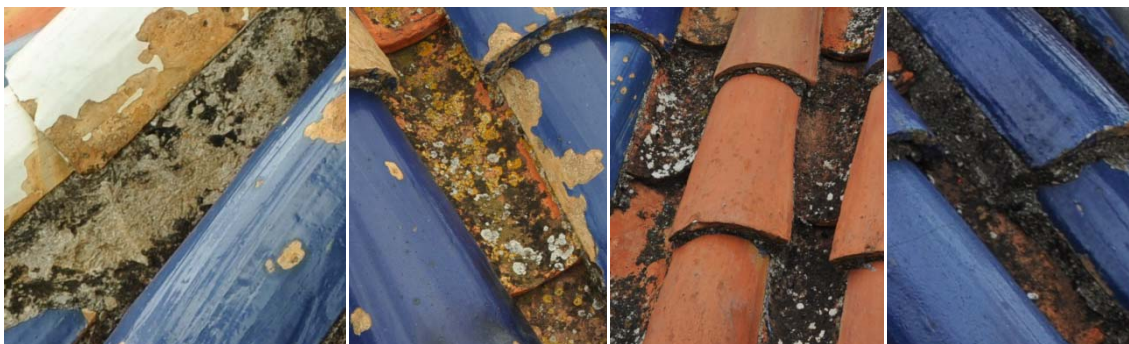
-Depósito superficial a causa de la acumulación de materiales ajenos a la teja, de diferente naturaleza, con escasa adherencia, como tierra, polvo, excrementos de ave, etc.

Grupo de imágenes 6.369 Costra negra y depósito superficial.

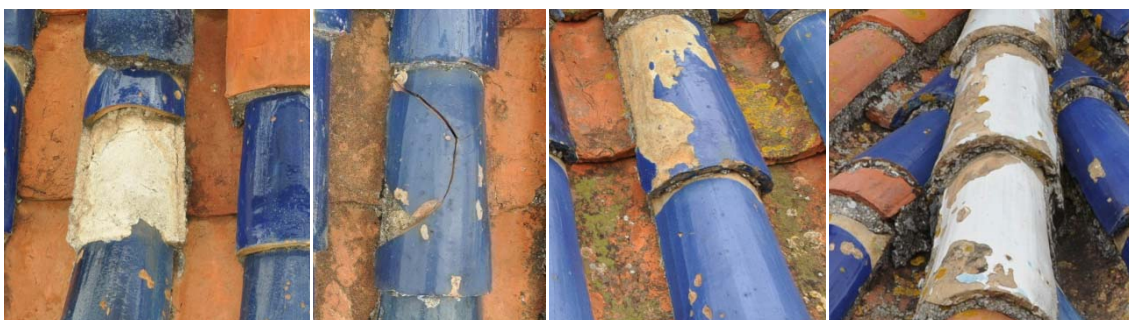
El desplazamiento o la rotura de cualquiera de las piezas que conforman la cubierta pueden generar un problema de estanqueidad. Dichos problemas se deben a un desplazamiento de la posición original del elemento provocado por las inclemencias atmosféricas, como el viento y la lluvia, o a una mala sujeción que impide la dilatación y contracción de las tejas, que se genera por el cambio de temperatura, provocando la rotura del material.

Grupo de imágenes 6.370 Rotura y pérdida de material.

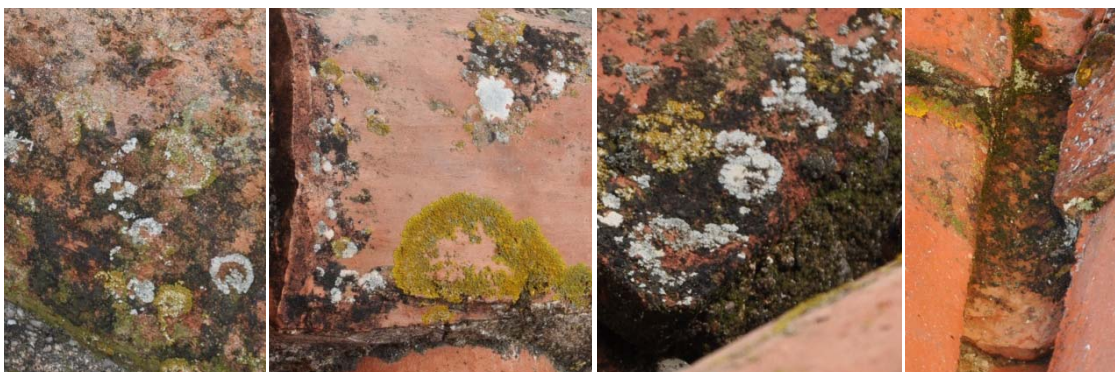
-Costra negra originada por partículas de la contaminación atmosférica. Se presenta como una capa de polvo negro depositada en la superficie de las tejas.

Grupo de imágenes 6.405 Biodeterioro y manchas.

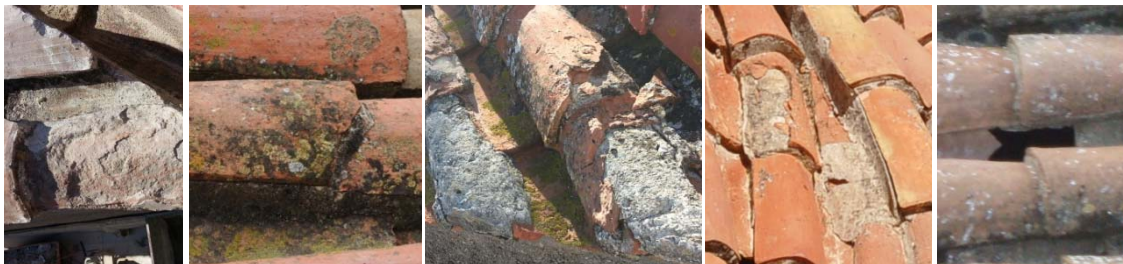
Grupo de imágenes 6.406 Rotura y pérdida de material.

La limpieza consuetudinaria de las cubiertas y sus canales es una medida necesaria para evitar infiltraciones.

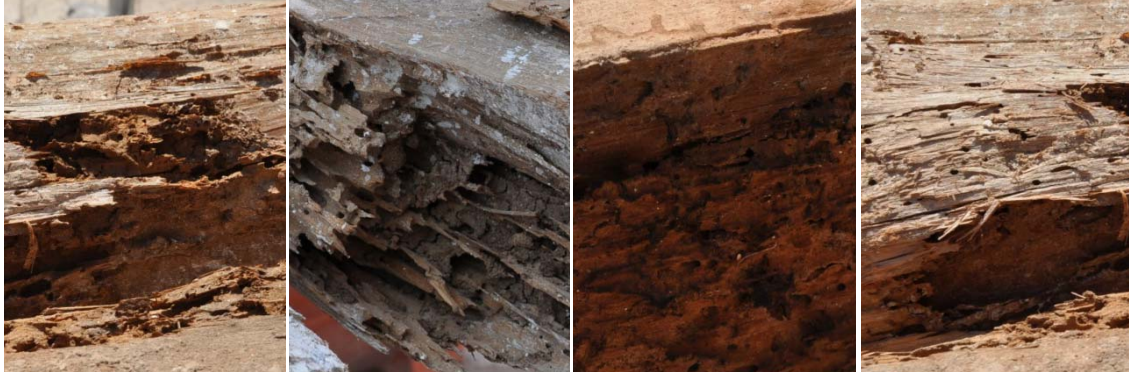
construcción, de la condensación, de la infiltración, etc. Los anóbidos se alimentan de la celulosa de la madera y pueden penetrar en profundidad en la misma. Este tipo de ataques puede aparecer combinado con ataques previos de hongos en diversas formas que abren la vía a estos insectos, o ataques simultáneos de cerambícidos.

6.408,6.409*Xilófagos.*

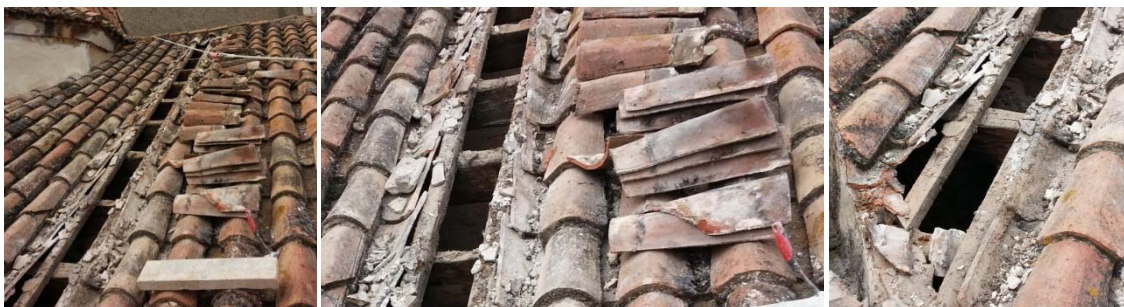
Grupo de imágenes 6.412 Estado del faldón a cambiar.

Para poder efectuar el cambio de vigas, primero se ha procedido a la retirada de tejas, de modo que se ha intentado recuperar la mayoría de ellas para su posterior utilización en el retejado. Los trabajos en dicho faldón se han realizado con ayuda de una máquina elevadora de brazo de tijera (imágenes 6.413 a 6.414).

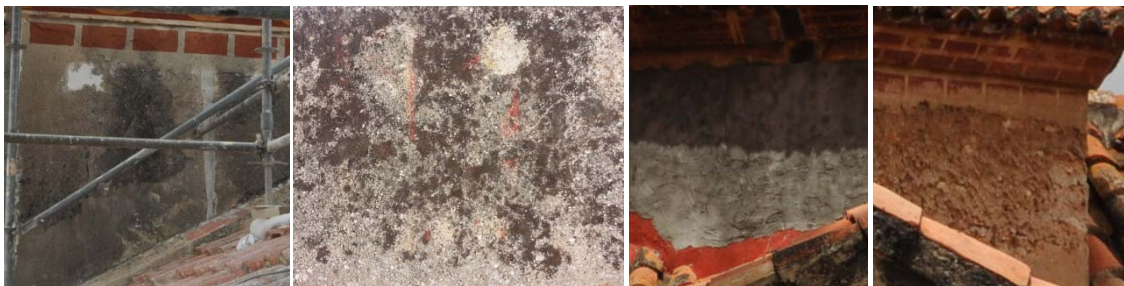
Los elementos impropios que encontramos en los tambores son parches de mortero de cemento. Tienen su origen en la acción del hombre, el cual durante el periodo de vida del edificio ha alterado la composición original del paramento con el fin de proteger la fábrica. Estos elementos impropios utilizados a modo de reparaciones en los tambores pueden generar, además de daños estéticos que alteran la composición de los elementos quedando desintegrados en el conjunto, alteraciones en los materiales originales debido a su composición y falta de transpirabilidad.

6.465,6.466 Manchas.

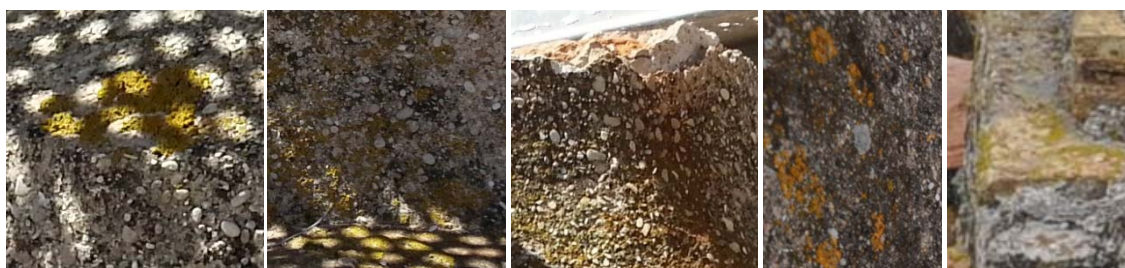
Crece siempre inicialmente en formas inferiores que van generando suelo y tierra orgánica para la posterior colonización de especies vegetales superiores. Puede llegar a convertirse en un importante problema tanto estético como constructivo.

Grupo de imágenes 6.481 Biodeterioro en pináculos.

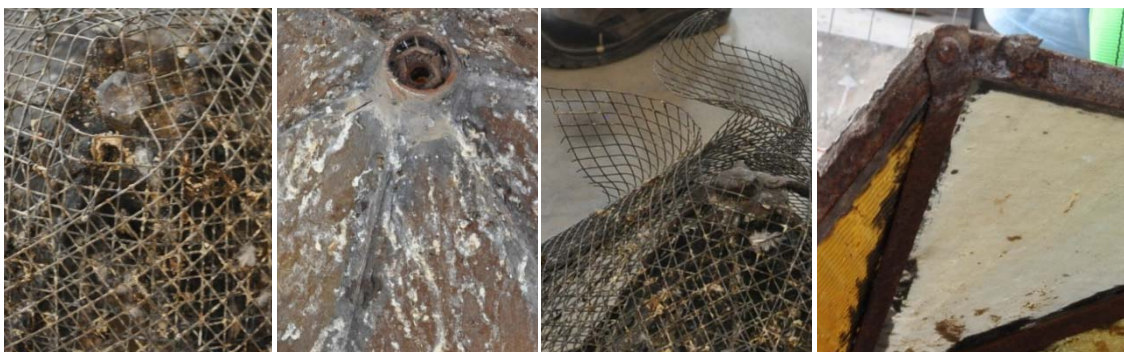
6.529,6.530,6.531 Depósito superficial y rotura malla.

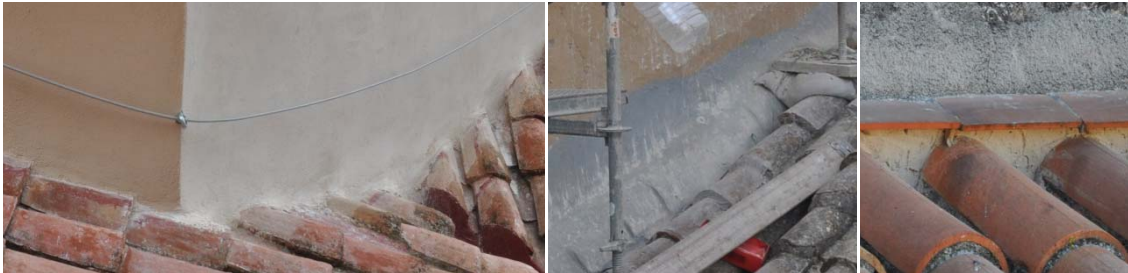
Grupo de imágenes 6.611 Encuentros conflictivos en cubiertas.

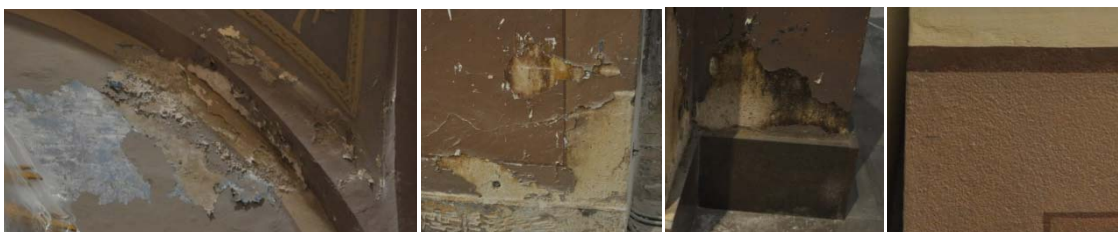
6.705,6.706,6.707 Desconchados de pintura y humedad por capilaridad

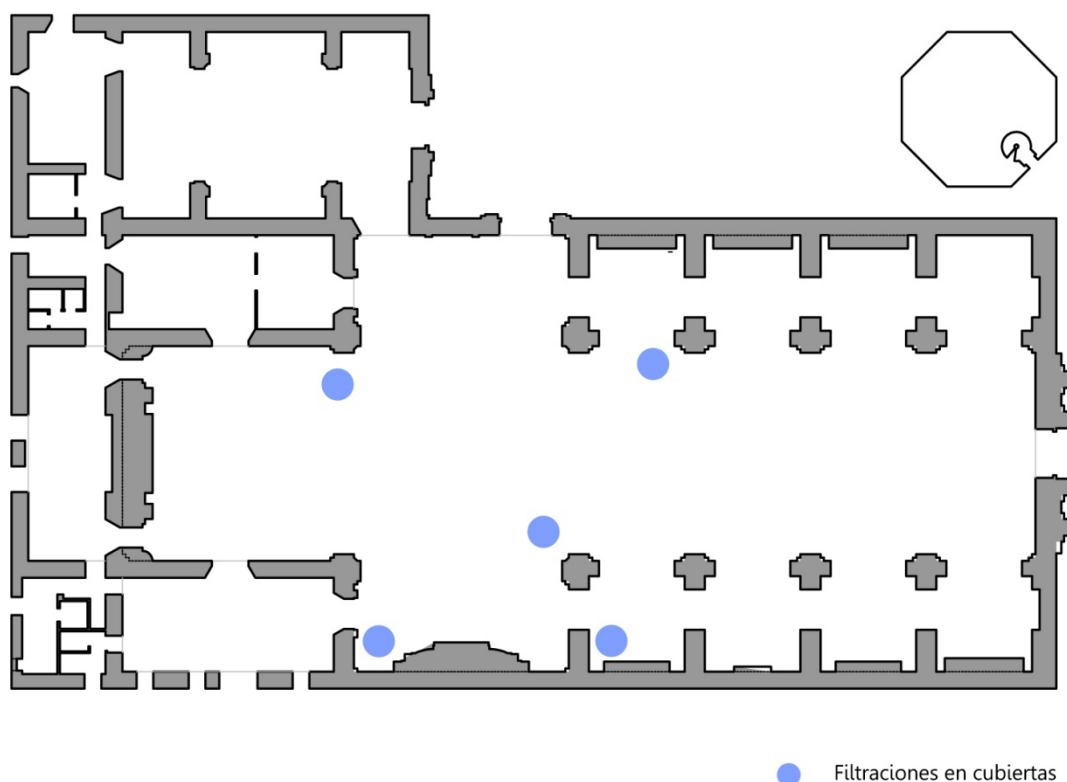
6.793 Esquema de filtraciones.
