MASTER OFICIAL EN  
CONSERVACIÓN DEL  
PATRIMONIO ARQ.  
CPA

## TRABAJO FINAL DE MÁSTER

# PROYECTO DE REHABILITACIÓN E INTERVENCIÓN ESTRUCTURAL DEL CHALET DE LA VIRGEN EN LA PLAYA DE LA PATACONA

**Alejandro Ponce Martin**

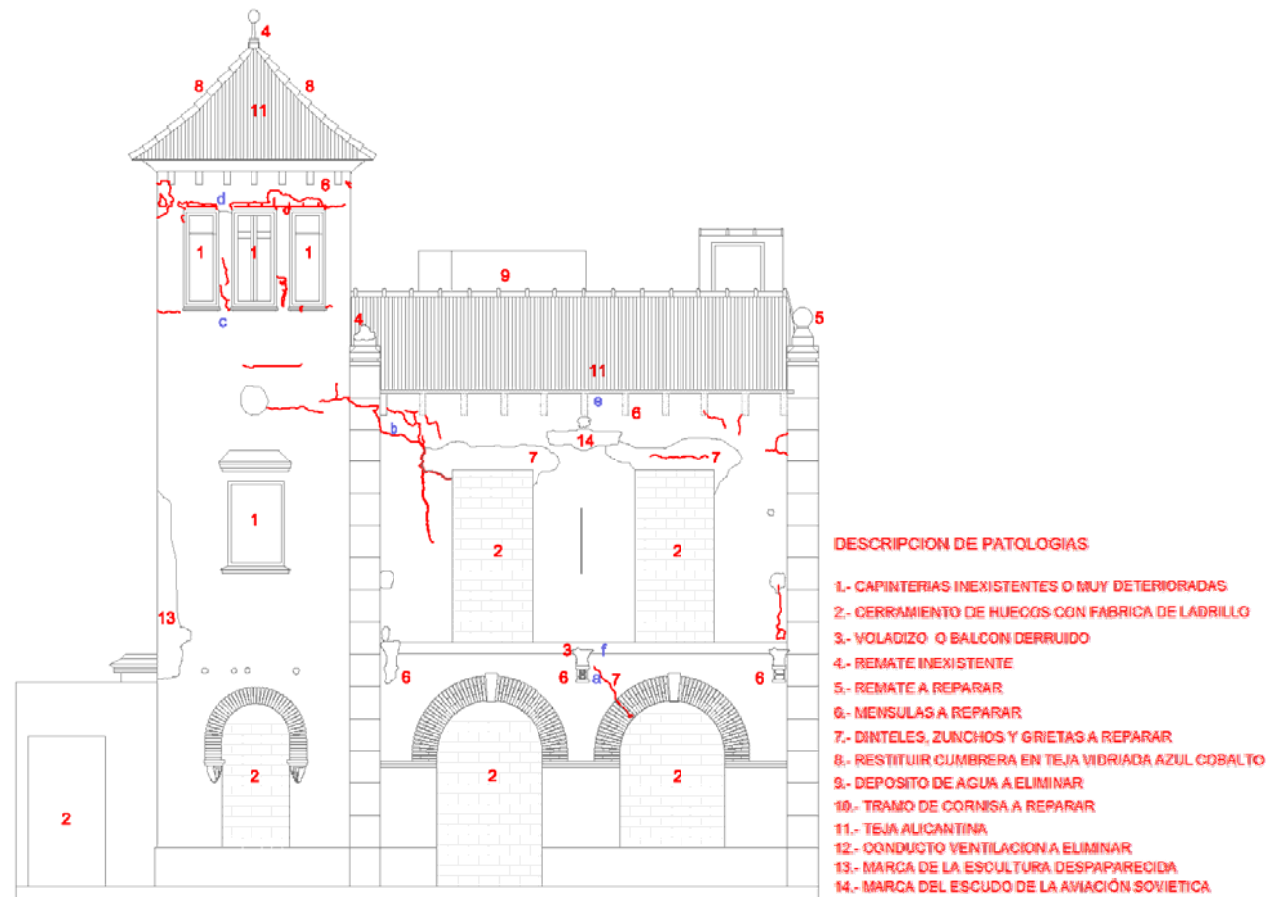
##### FACHADA ESTE O PRINCIPAL (PROTEGIDA)

Esta fachada presenta patologías que clasificamos en dos grupos: estructurales y ornamentales.

Los adornos de la fachada que son prefabricados con armaduras metálicas en su interior. La penetración del agua en estos elementos ha provocado la oxidación de las armaduras metálicas que los anclan a los muros de ladrillo. Además de los daños producidos por las dilataciones térmicas han

- b. En la planta primera a la izquierda de la ventana central de dintel plano aparece una grieta provocada por el apoyo de una viga (viga-C del forjado de cubierta de 38,5 x 40 cm). Esta grieta está producida porque las cargas que trasmite la viga al muro son excesivas para la resistencia de los ladrillos cerámicos que deben soportarlas. Es una grieta provocada por cortante excesivo provocado por la carga puntual de la viga C, desciende verticalmente desde la viga y va partiendo los ladrillos que encuentra en su camino. Esta grieta atraviesa todo el espesor del muro.  
Esta grieta se desplaza diagonalmente y en sentido ascendente hacia el mirador; producida por los momentos provocados por el viento de norte de gran intensidad y constante cuando hay temporales y el chalet está muy expuesto a ellos. Esta grieta está causada por un fallo de diseño constructivo del mirador, ya que la pilastra que debía reforzarlo está situada

- c. Bajo las ventanas del mirador hay una grieta horizontal que recorre este de lado a lado. Se debe a un cambio de sección brusco del muro de pie a medio pie, lo que provoca que cambie la rigidez en esta zona de la torre.

- e. Las ménsulas que soportan el vuelo de la cubierta de 40 cm con respecto al muro de cerramiento han perdido parte del material que las formaba. Son de hormigón y llevan un redondo como armadura para su fijación en el muro. La corrosión del redondo ha provocado que se rompan las ménsulas. Como en el caso anterior.

La fachada presenta un enfoscado muy deteriorado por el tiempo y un mantenimiento inexistente en los últimos 20 años. Como resultado se observan numerosas fisuras en este, grietas y varios desconchados.

Las fachadas presentan grietas, fisuras y numerosos desconchados, por tanto se propone un tratamiento consistente en:

- a) Eliminar todas las partes mal adheridas, picar el enfoscado deteriorado en todas las fachadas y aplicar chorreado de agua a presión en las zonas con desprendimientos para sanear las zonas a tratar.
- b) Limpiar los paramentos para que queden sin restos de pintura, polvo.
- c) Reparar las grietas en la fábrica con una abertura de 5 mm a 10 mm aproximadamente que aparecen en el revoco de mortero de cal y arena de la fachada limpiando la superficie, picando los bordes de la grieta hasta manifestarla completamente. Posteriormente se rellena con epoxídico por inyección para las piezas de enjarje sellando y rejuntando las grietas y fisuras, para después recibir la capa de base con el mortero de reparación.
- d) Colocar las mallas antiálcalis en las zonas donde se han reparado fisuras y grietas para incrementar la seguridad y calidad de la intervención.

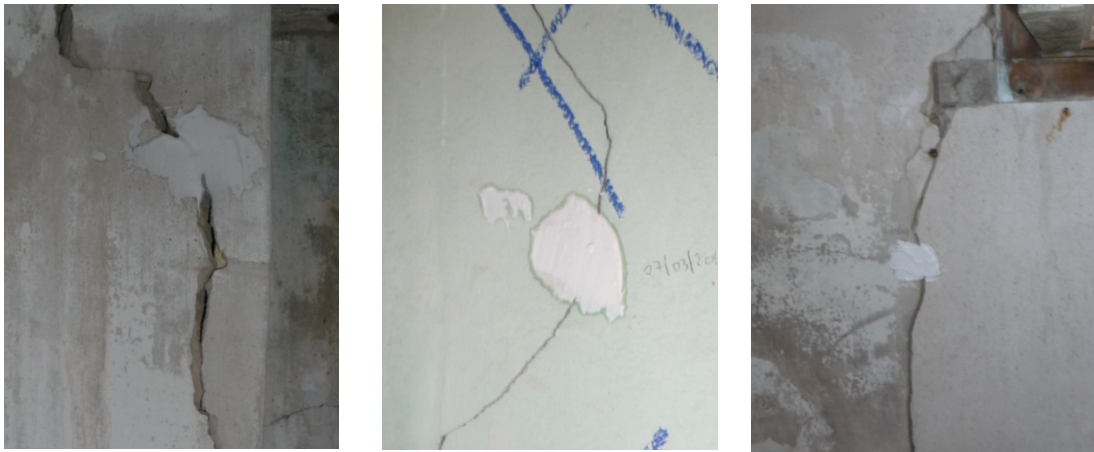
- a. La ventana derecha de PB rematada por un arco de medio punto presenta una grieta diagonal ascendente provocada por un pequeño asentamiento de la cimentación. Probablemente producida en los primeros años de vida de la construcción, fruto de un asiento diferencial, prueba de ello son las reparaciones que se le han hecho. Los testigos colocados durante cinco meses no han roto.

*Testigos de yeso colocados para saber si las grietas están vivas, en la fachada Este. Ninguno ha roto en cinco meses.*

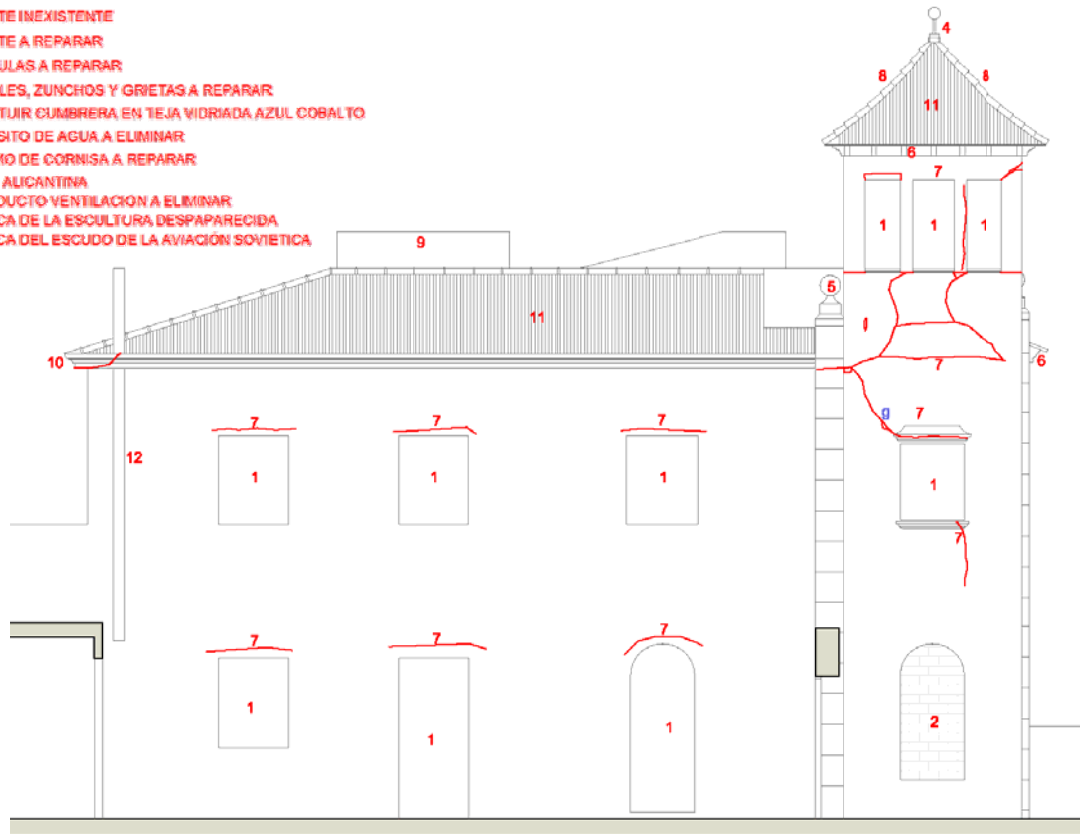
Esta fachada es recayente al callejón que se crea con la vivienda vecina al sur. Es una fachada mucho menos expuesta a la climatología que la Este, por ello su grado de conservación es mejor. Pero presenta las mismas patologías aunque en menor grado y presentándose principalmente en el mirador.

- g. La esquina de superior izquierda de la ventana de la P1ª arranca una grieta oblicua que llega hasta la cornisa de la cubierta. Que ha sido provocada, como en el caso “b”, por una concentración de cargas excesivas sobre el muro de fabrica de ladrillo macizo de 1 pie de espesor (25 cm). Justo donde descansa la viga-B del forjado de cubierta, con una sección de 22 x 29,5 cm. Las cargas que trasmite la viga-B han superado la resistencia de los ladrillos del muro, partiéndolos. También ha influido en el desarrollo de la grieta el viento, racheado de Poniente (Oeste) que empuja al mirador en sentido paralelo a la fachada provocándole momentos importantes.

El enfoscado está deteriorado, la pintura ha desaparecido casi por completo y como en el caso anterior no ofrece ninguna protección a la fachada permitiendo la filtración de agua en el interior del muro.

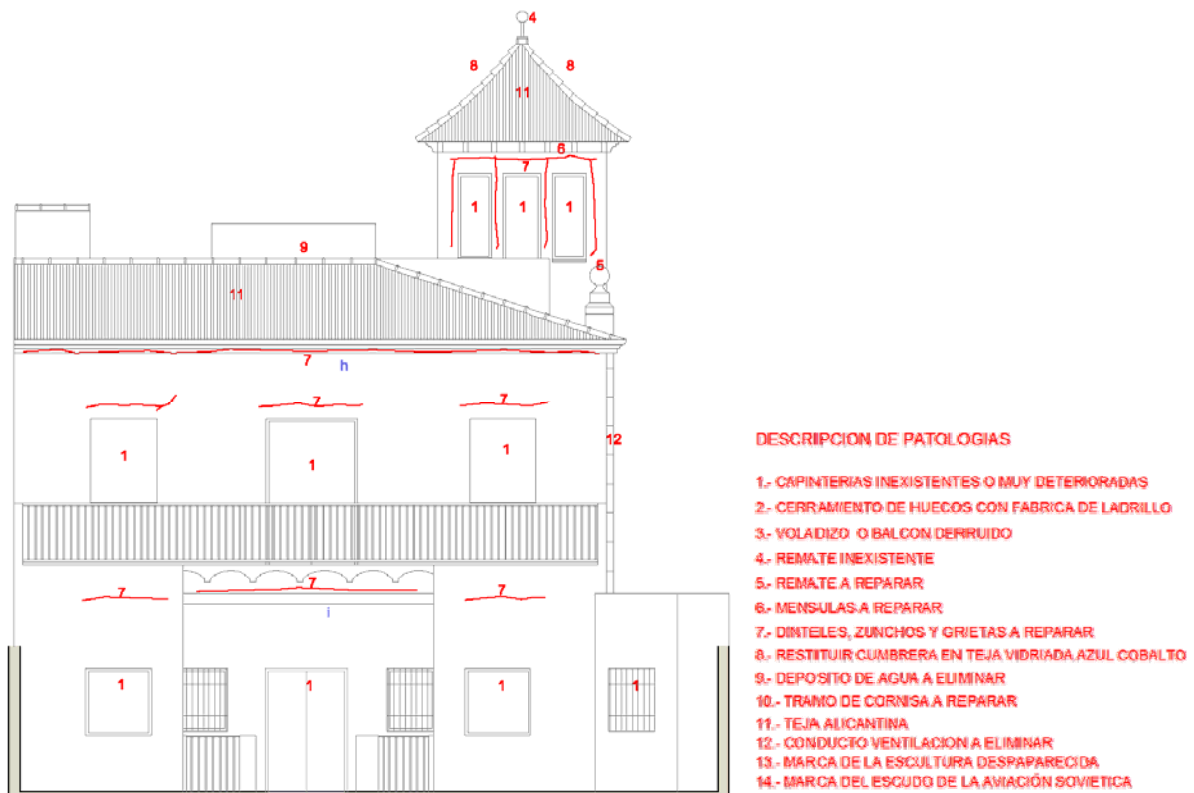
#### FACHADA OESTE

Esta fachada retranqueada de su linde, dejando espacio al jardín trasero, no es visible desde la Av. Mare Nostrum debido a la profundidad de la parcela. Su orientación oeste la protege en mayor medida, del ambiente marino, que las otras fachadas y se aprecia en su estado de conservación.

- h. La viga que remata la P1ª ha reventado debido a la corrosión de la armadura, por las causas mencionadas anteriormente, y provocando desprendimientos del recubrimiento de las mismas.
- i. En el vano central de la PB está suplentada la viga de hormigón armado con dos perfiles de acero. Estas obras se realizaron hace 50 años en una reforma que intervino también en la terraza de la primera planta.

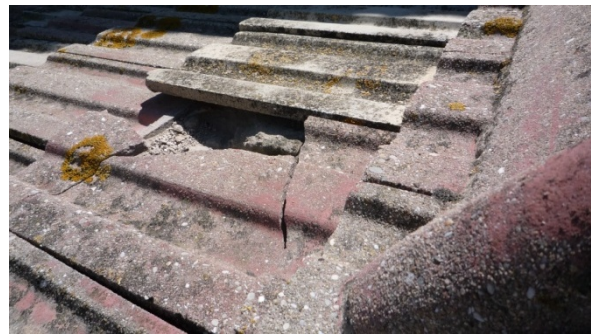
Las viguetas de hormigón, como se analiza en el apartado 6.8, presentan problemas de durabilidad. El estado general de las tejas es aceptable y las que presentan roturas o pérdidas de material son un porcentaje reducido.

El tejado está correctamente ejecutado, con sus solapes y remates, pero la ausencia de mantenimiento y la falta de reposición de las tejas deterioradas ha originado filtraciones puntuales en distintas zonas de la cubierta.

Los remates de los planos inclinados con los antepechos de la azotea, son cerámicos y se están en buen estado, pero el mortero que los liga presenta disgregación.

Una vez realizadas las operaciones descritas hay que comprobar la estanqueidad de cada faldón. Para la reparación de los remates de los antepechos de la azotea, se van a sanear las juntas de mortero que presentan disgregación entre las piezas cerámicas con mortero de reparación. Las piezas cerámicas que presentes grietas, fisuras o mermas serán reparadas para asegurar su comportamiento o sustituidas.

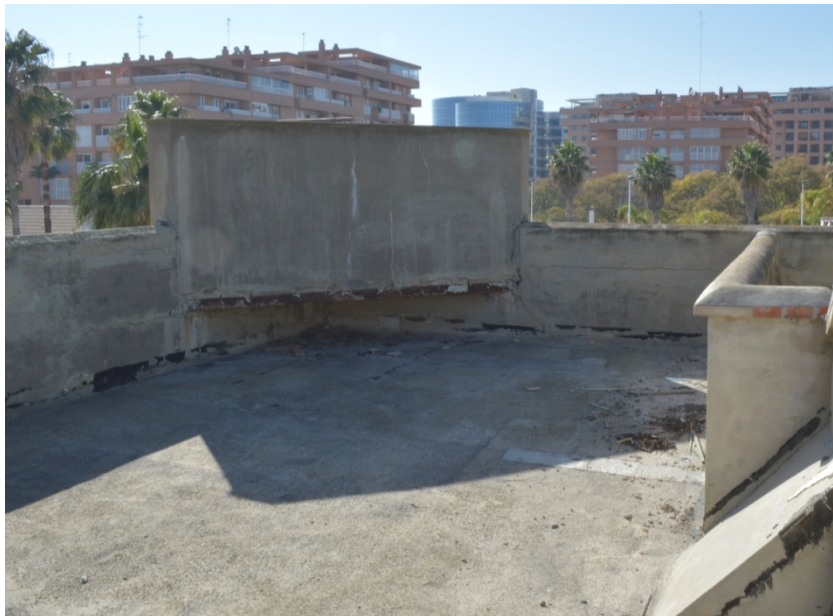
En la cubierta se realizó una sustitución de toda la azotea y actualmente no se aprecian grietas, roturas, dilataciones o empujes que hayan producido ninguna anomalía a nivel estructural. Pero si se han localizados filtraciones, que se han de reparar.

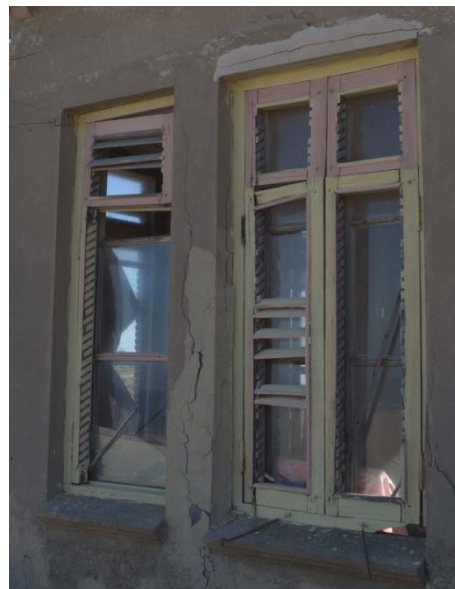
*Grietas en los elementos de ladrillo entre las ventanas*

Los paramentos verticales de la torre presentan grietas, fisuras y numerosos desconchados, en las jambas de las ventanas y en los antepechos, se debe realizar un tratamiento consistente en:

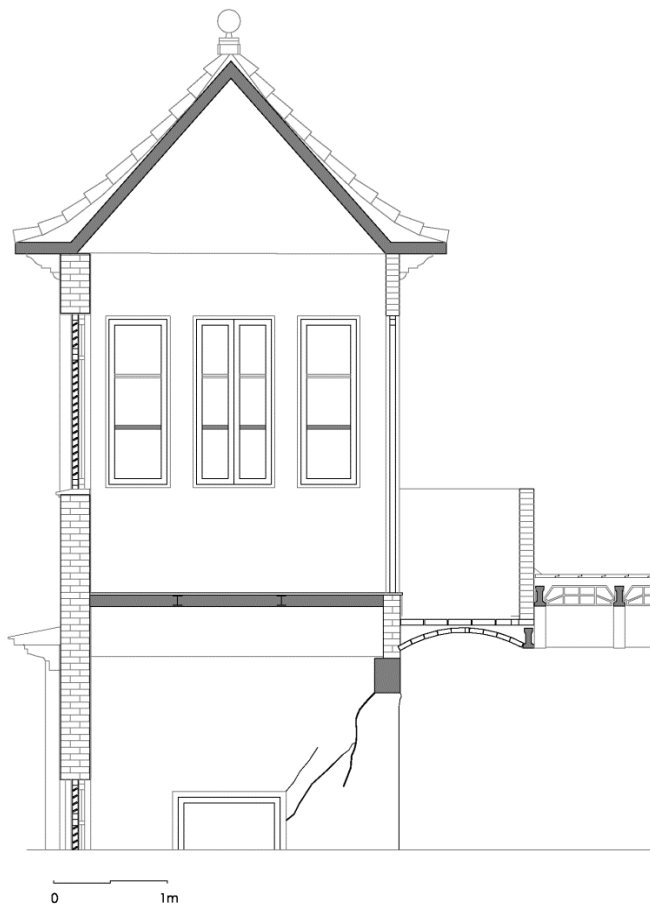
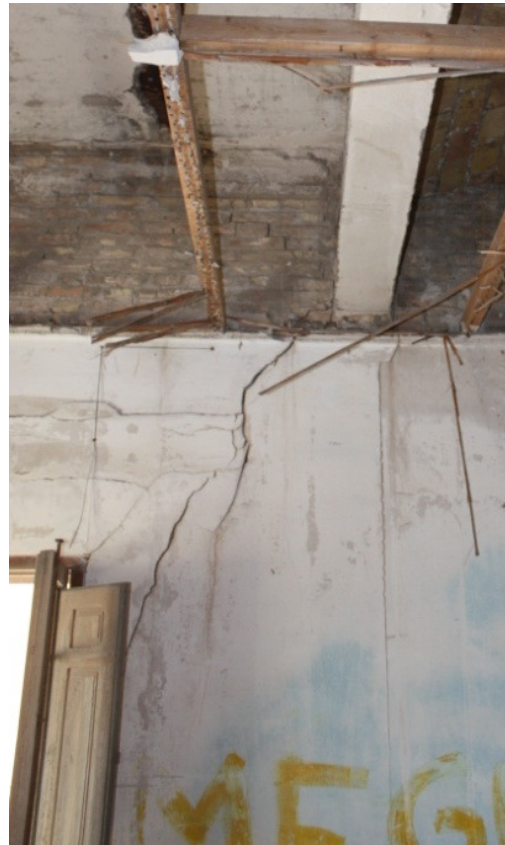
*Apoyo en el muro de la viga B*

El origen de este problema estructural quizás se deba un fallo de diseño del edificio, por no haber situado la pilastra de refuerzo del muro sobre la vertical del mirador, con lo que se hubiera **conseguido** aumentar el área cargada de la fábrica y quizás no hubiera ocurrido la grieta atraviesa el muro de la fachada oeste.

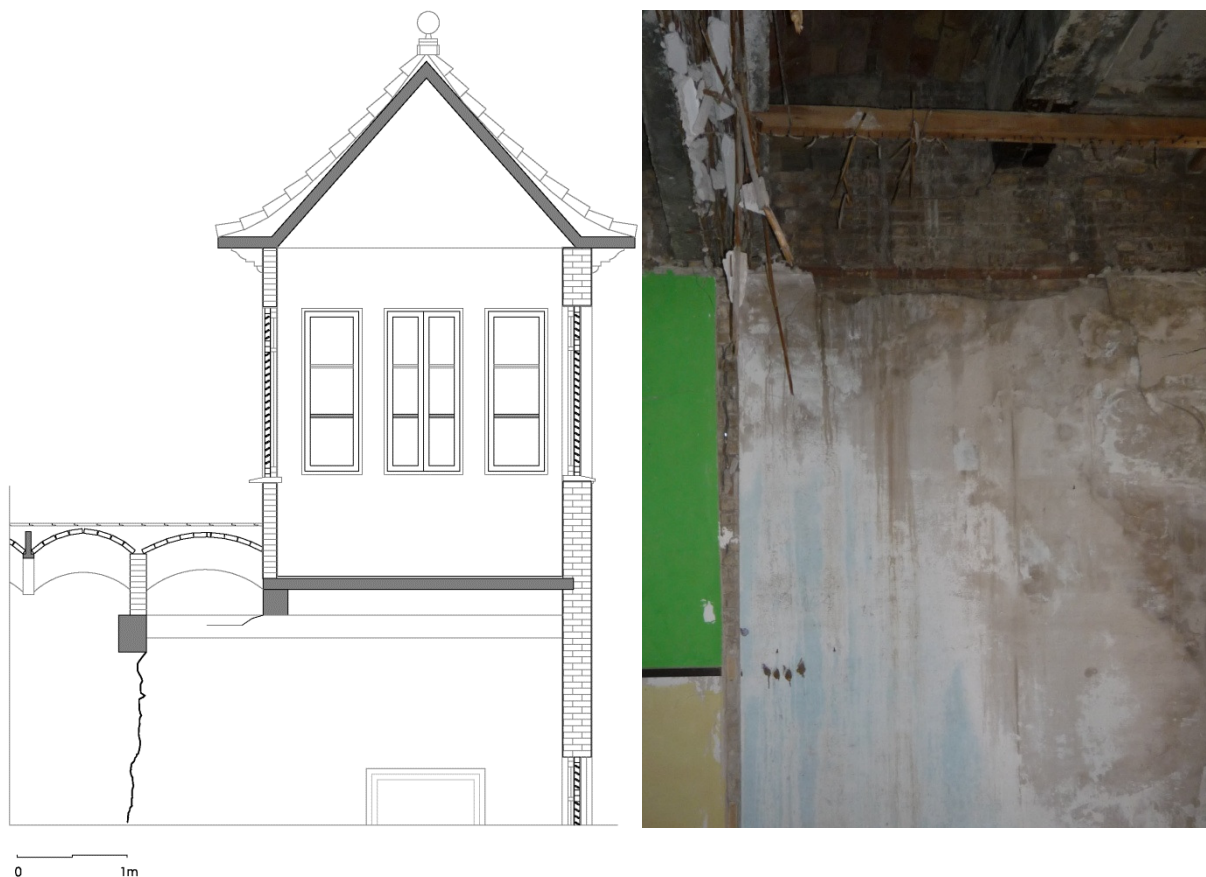
*Apoyo en el muro de la viga I*

En el estudio a realizar de la intervención se va a estudiar el apoyo en el muro de la viga I, debido a ser mayor las tensiones soportadas por la fábrica en ese punto. Para posteriormente extrapolar los datos obtenidos al apoyo de la viga B.

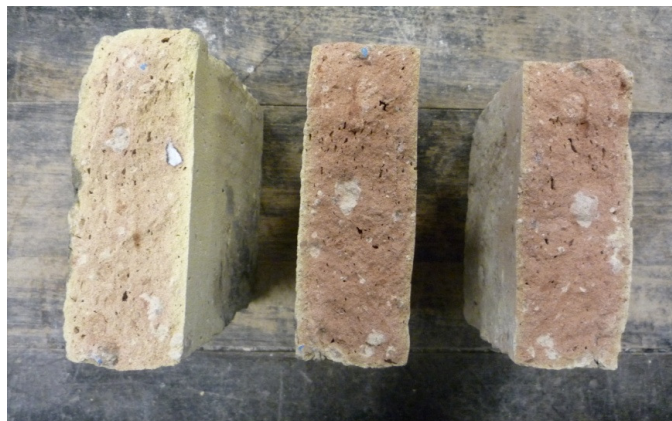
*Piezas fracturadas por el ensayo de flexión para observar el interior de la pieza*

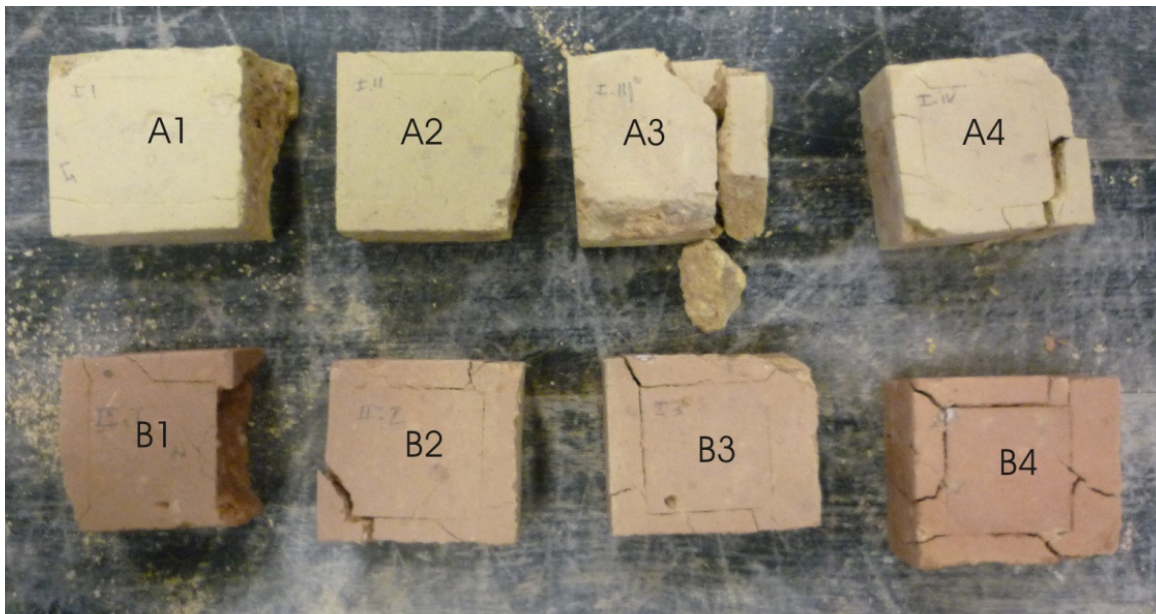
$$10 \text{ N/mm}^2 \leq f_b \leq 20 \text{ N/mm}^2$$

*Piezas despues del Ensayo a Compresión.*
