# ANEXOS

## Fotografías aplicadas

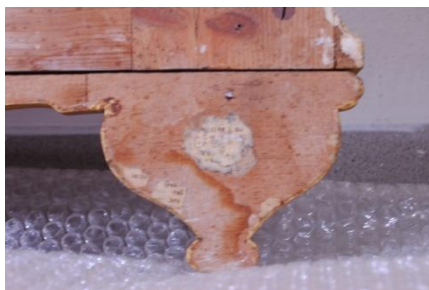
A la izquierda: Detalle fragmento de periódico adherido al reverso del marco.

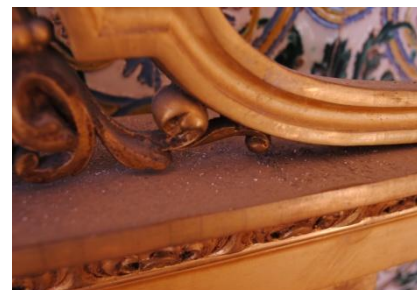
A la derecha: Detalle suciedad superficial del marco.

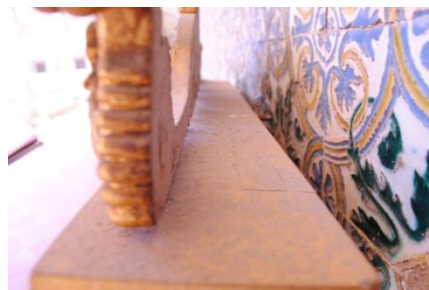
A la izquierda: Detalle acumulación de suciedad superficial.

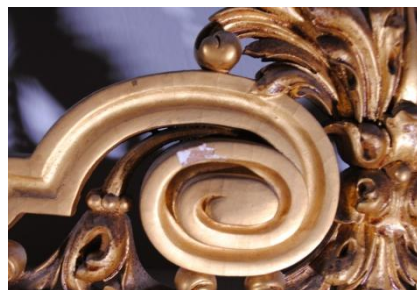
A la derecha: Detalle pérdida de oro y escayola en el marco.
