Curso 2013-14

ARQUITECTURA Y CONSTRUCCIÓN DEL ENSANCHE DE PUÇOL

Septiembre de 2014

JOSÉ VICENTE AGUILAR ÁVILA

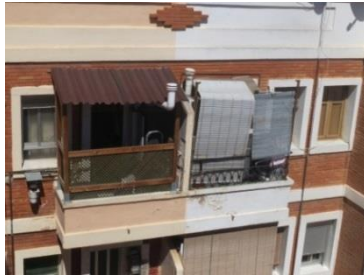
- **Deficiente aspecto estético de las fachadas:** por la diversidad de criterios de actuación que han tenido sus ocupantes a lo largo de su historia, por la falta de mantenimiento en fachadas, por utilizarse las fachadas para el tendido de ropa, por la heterogeneidad de las carpinterías exteriores,...

Figura 16. Vistas parcial de la fachada principal, con aspecto que denota marginalidad. 2014. Fuente: Autor

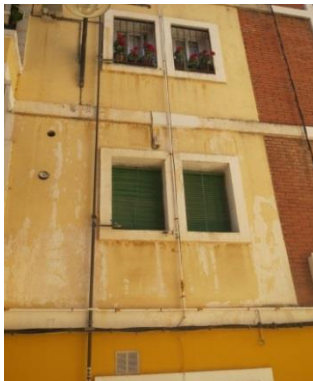
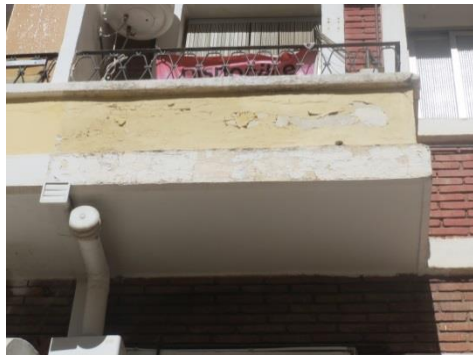
Figura 92 Vistas de la fachada principal. Donde se observa deterioro de revestimientos por falta de mantenimiento. 2014. Fuente: Autor.

No obstante, como se puede observar en la *Figura 92* lo que sí que existe en las **fachadas** es un **importante deterioro por falta de mantenimiento**, lo que supone una merma principalmente estética. Esta falta, se observa en el estado deficiente en que nos encontramos gran parte de sus paramentos, que presentan manchas, suciedad, desconches, deterioros de la pintura plástica,....

- Deterioro del revestimiento por falta de mantenimiento.
 - Heterogeneidad estética de las carpinterías de cierre de huecos.
- **Deterioro del revestimiento por falta de mantenimiento:** En condiciones normales, esta patología se podría solucionar, realizando una limpieza de la fachada, reparación de desconches y volviendo a aplicar unas manos de pintura para exteriores. Pero dada la más que previsible deficiencia que debe existir en cuanto a aislamientos en los cerramientos, en este caso el de fachada, mi propuesta pasa por aplicar un nuevo revestimiento, que renueve la envolvente visual y estética del edificio pero que además introduzca un elemento aislante por el exterior, para de esta forma subsanar dos problemas en una misma actuación.

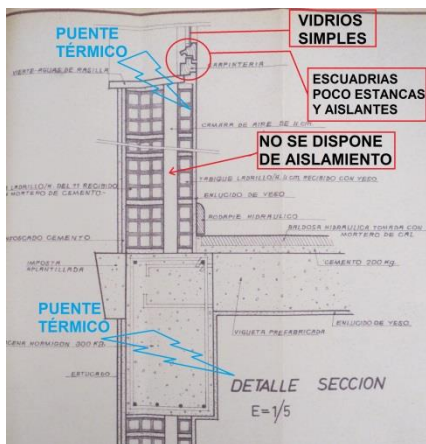
edificios, aunque no se dispone de datos cuantificables ni visuales para corroborarlo, pero es deducible por simple cronología constructiva histórica, es la **deficiencia de habitabilidad**. Tanto en fachadas como en **medianeras y cerramientos** de viviendas, deben sufrir importantes deficiencias de aislamiento confort y eficiencia energética que no se manifiestan con la aparición de lesiones, pero que considerando el año de construcción (décadas de los 50-60) y la inexistente normativa reguladora en la época en este ámbito, de seguro que las condiciones de aislamiento tanto térmico como acústico, en cerramientos y carpinterías exteriores, no alcanzarán hoy en día, unas mínimas condiciones de habitabilidad, tal como se exigen en la Normativa actual. Ejemplos concretos de ello son:

Figura 93. Proyecto de edificación bloques Fase A. Sección constructiva de fachada con referencia a deficiencias de habitabilidad apreciadas con respecto a exigencias actuales. Año 1956. Fuente: Archivo Municipal de Puçol

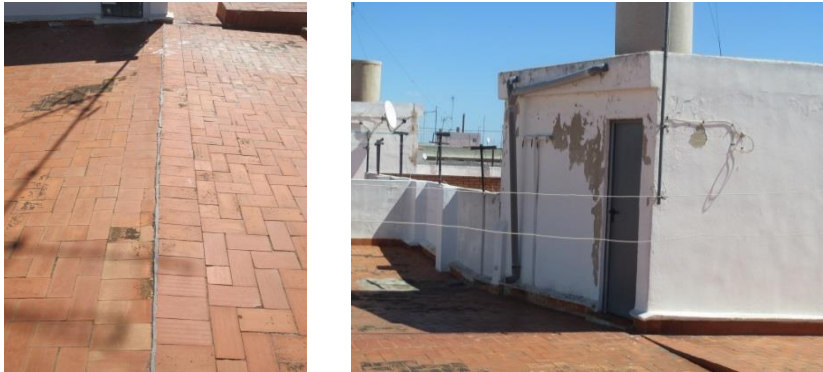
En la **cubierta** (Figura 94) encontramos casos de deterioros por **falta de mantenimiento**, con lesiones como juntas de dilatación obsoletas, pavimento de baldosín roto, deterioro de pintura en antepechos y obturación y eliminación de las ranuras de ventilación originales, lo que origina que la ventilación de la cubierta, no funcione adecuadamente, **no produciéndose el adecuado aislamiento térmico por ventilación** como fue previsto en fase inicial.

Figura 95. Vistas de zonas puntuales de la cubierta en las que se observa deterioro de los revestimientos, pavimento roto y juntas de dilatación obsoletas por falta de mantenimiento. 2014. Fuente: Autor.

Siendo así, se propone el **demoler la cubierta actual** y ejecutar en su lugar una solución que solucione los dos aspectos actualmente deficientes como la estanqueidad y el aislamiento térmico. Para ello propongo una **Cubierta invertida plana transitable con solución de membrana bicapa no adherida y baldosa flotante mediante plots.**

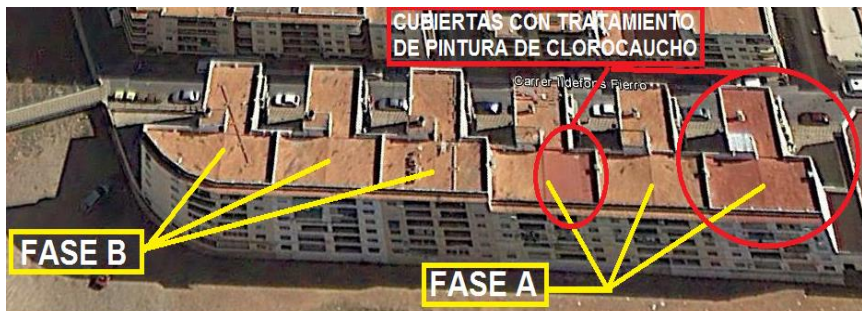
Figura 96. Vista aérea de las cubiertas de los bloques a estudio donde se observa las zonas en las que se ha aplicado pintura al clorocaucho, por la existencia de filtraciones. 2012. Fuente: Google Earth - Autor
